LE MURA MANFREDIANE DI FAENZA
Strategie di conservazione preventiva e programmata
della cinta urbana

Tesi in
Progetto, storia e restauro

ALLEGATO

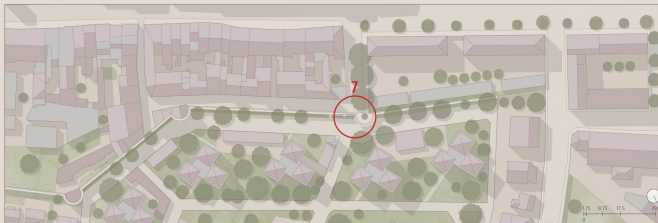
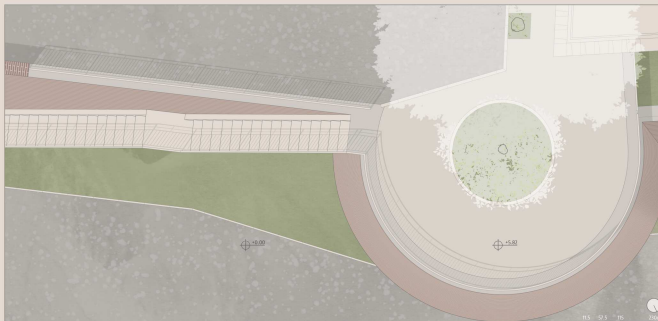
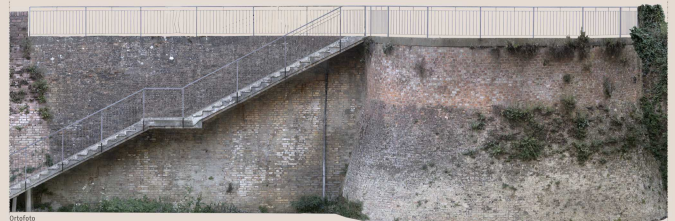
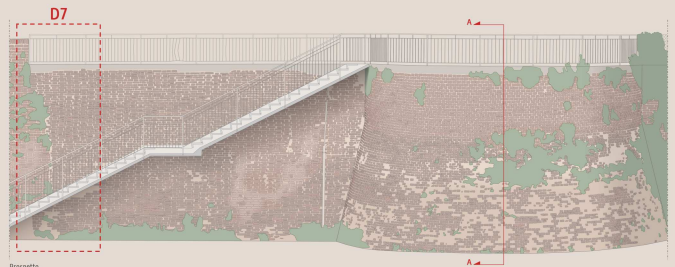
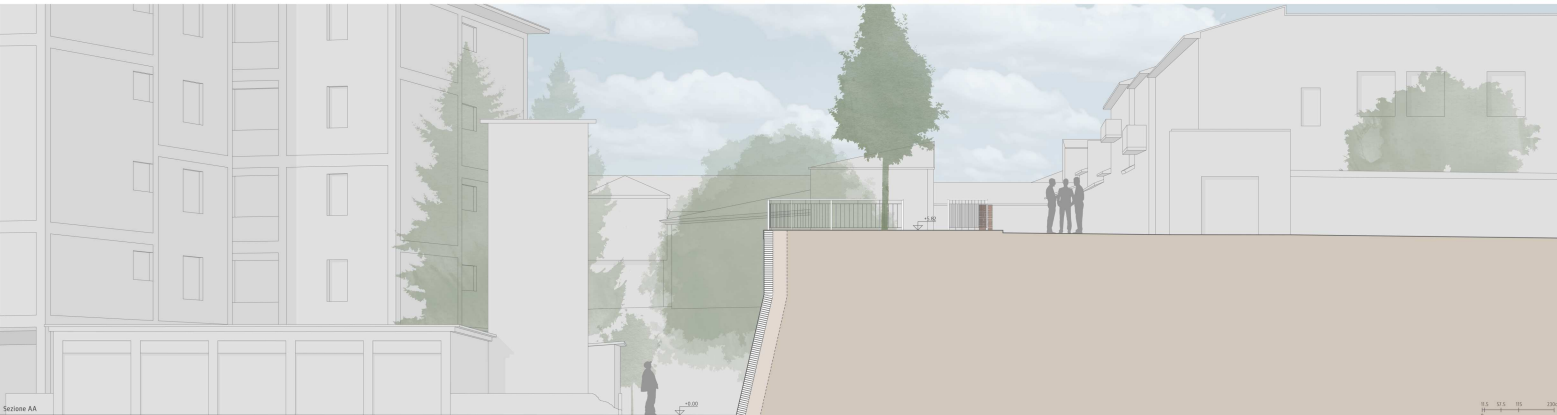
TRATTO 7
MURA POLVERIERA

Degradi evidenti
Necessità di ricostruzione della scala,
Presenza di vegetazione e patina biologica

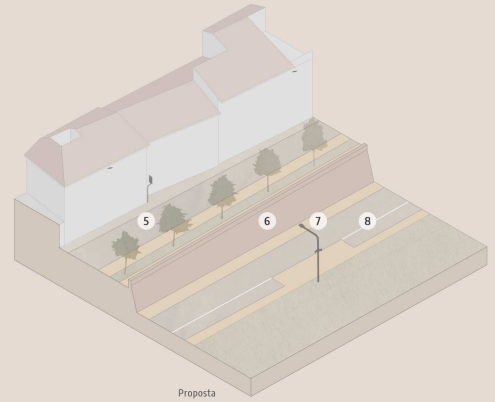
Ex Mura Proietti - Zona Viale Stradone

- 1 La zona del terrapieno è stata destinata ad orto fin dalla metà del XVII secolo e ancora oggi conserva questa funzione
- 2 Le mura, prive di manutenzione e infestate dalla vegetazione, mostrano gravi segni di degrado

- 6 Rimozione della vegetazione infestante e interventi per il parziale ripristino delle creste murarie in sottosquadro
- 7 Diradamento della vegetazione, verifica della legittimità delle preesistenze costruite in aderenza alla cinta ed eventuale demolizione di quelle risultate abusive
