ALMA MATER STUDIORUM - UNIVERSITÀ DI BOLOGNA

TESI DI LAUREA

**ANALISI STORICA E COSTRUTTIVA DI UN AGGREGATO IN MURATURA ALLO SCOPO DI DETERMINARE
STRUMENTI UTILI A PREVENIRE CINEMATISMI DI DANNO. IL CASO DI UN ISOLATO DEL CENTRO STORICO DI CREVALCORE.**

10. Rilievo del quadro fessurativo causato dal sisma del 20-29 Maggio 2012 e confronto tra i cinematismi ipotizzati con quelli che si sono attivati a causa degli eventi sismici	pag.114

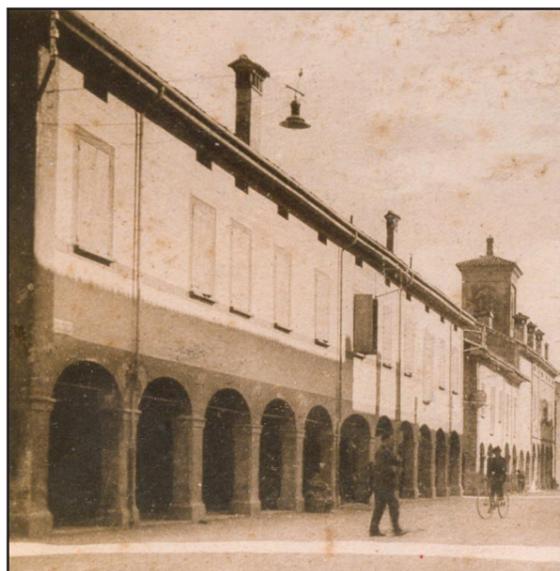
Figura 4.1.6.4.: Foto delle antiche case Sbaraglia (X isolato) viste da via Malpighi (oggi Matteotti) agli inizi del XX secolo, Museo e Archivio Accademia Indifferenti Risoluti.

Ovviamente, l’immagine, non è stata realizzata in scala, ma è abbastanza dettagliata e mostra come sicuramente agli inizi del secolo XIX, la parte sinistra del fabbricato conserva ancora i tipici portici lignei medievali mentre la parte destra, ha già le nuove strutture in laterizio.

Tutto ciò è concorde con documenti ritrovati, perlopiù cronache dell’epoca che raccontano come la città, circa fino alla fine del XVIII secolo inizio XIX, avesse ancora la maggior parte, se non quasi la totalità dei portici in legno e non pavimentati. La pavimentazione si limitava ad essere in terra battuta e solo sul finire del XVIII secolo alcuni edifici di proprietà di famiglie più facoltose, cambiano il loro volto. Si provvede alla sostituzione degli antichi portici e al rifacimento di elementi architettonici. Nella foto degli inizi del Novecento (fig.4.1.6.4.) si possono vedere le antiche case col portico completamente in laterizio e con una sopraelevazione costruita al di sopra della parte sinistra prima descritta. Sopraelevazione che potrebbe determinare vulnerabilità significative per ciò che riguarda l’ammorsamento della

facciata e la possibilità di ribaltamento della stessa per primo modo di danno.

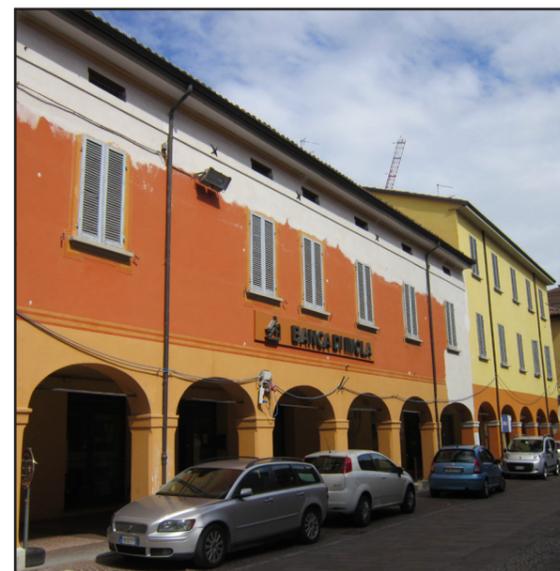
Figura 4.1.6.5.: Foto odierna delle antiche case Sbaraglia (X isolato) viste da via Matteotti.

L’ultima fase dell’evoluzione delle case Sbaraglia, la si può vedere in una foto attuale fatta su via Matteotti in cui si vede che, probabilmente nella prima età del Novecento, è stata fatta una seconda sopraelevazione. In caso di sisma si potrebbe verificare un meccanismo di ribaltamento se non sono presenti sufficienti collegamenti tra solai e maschi murari.

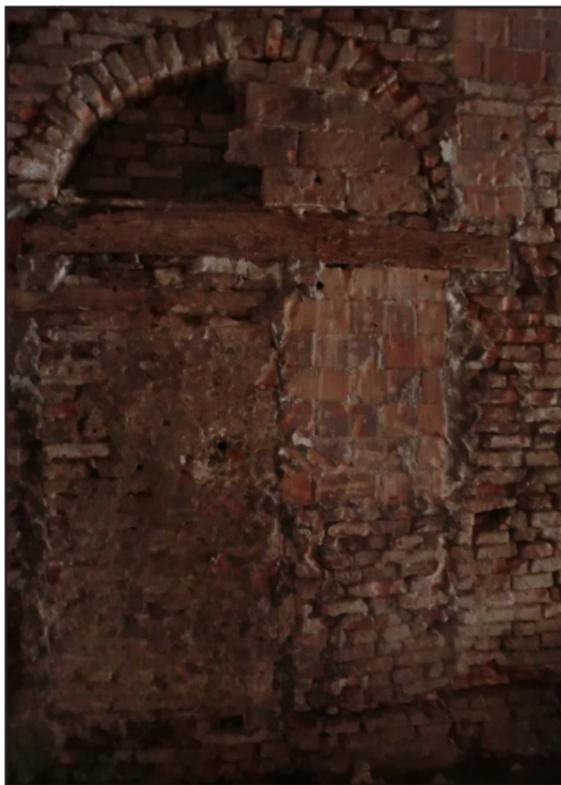
Figura 7.2.2.1.7.: Edificio I, libreria, particolare dell'apertura ad arco tamponata in corrispondenza della volta.

Questa apertura era ovviamente, celata dall'intonaco e rappresenta una discontinuità interna molto importante. Se prima questo elemento portante poteva considerarsi un maschio murario a tutti gli effetti adesso, scoperta questa vulnerabilità, non lo può più essere.

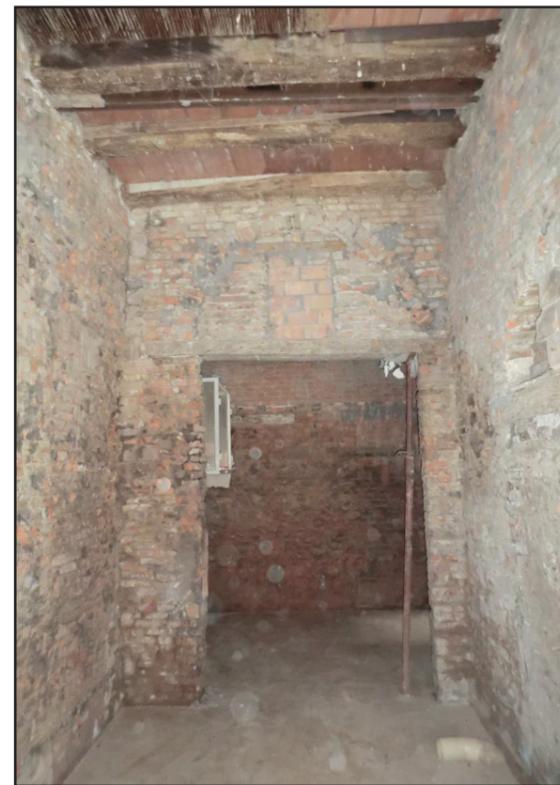
Nell'immagine seguente (fig.7.2.2.1.8.), si nota un'apertura rettangolare che originariamente risultava anch'essa un arco in cui all'imposta, è stata posizionata una trave lignea che porta il peso solamente del settore circolare tamponato. L'elemento che anche qui scarica le spinte è in verità l'arco. Si passa ora all'ambiente a fianco denominato "Negozio 1" e in particolare si va nella parte del locale esattamente speculare a quell'apertura che si è descritto precedentemente, sotto la volta.

Figura 7.2.2.1.8.: Edificio I, libreria, particolare dell'apertura ad arco tamponata.

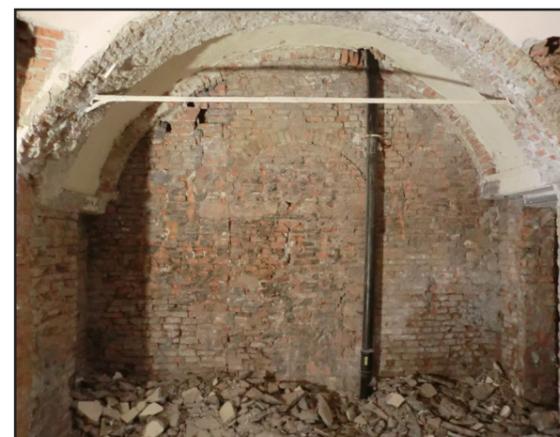
Figura 7.2.2.1.9.: Edificio I, negozio 1, particolare dell'arco tamponato e della volta.

Qui si vede esattamente il tamponamento della porta anche se in realtà sembrerebbe a questo punto, che sia stato tamponato tutto l'arco che caratterizza la volta che si vede (fig.7.2.2.1.9.).

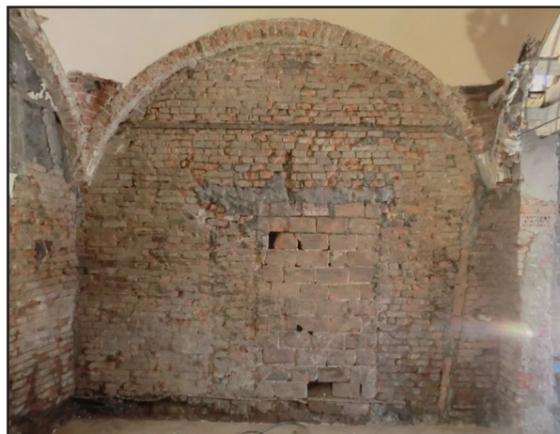
Figura 7.2.2.1.10.: Edificio I, negozio 1, particolare dell'arco tamponato.

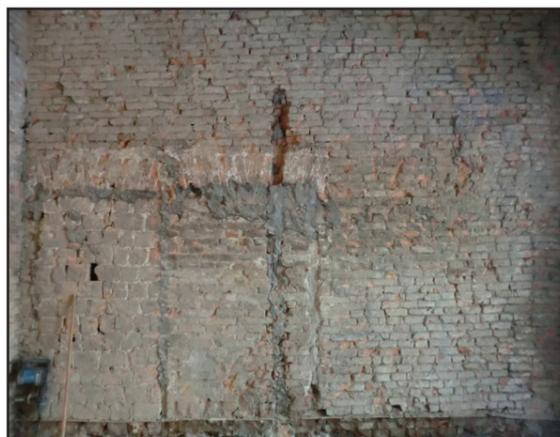
I tamponamenti hanno le stesse caratteristiche dei precedenti quindi senza ammorsamenti e laterizi disposti di taglio (fig.7.2.2.1.11.).

Figura 7.2.2.1.11.: Edificio I, negozio 1, particolare delle aperture tamponate.

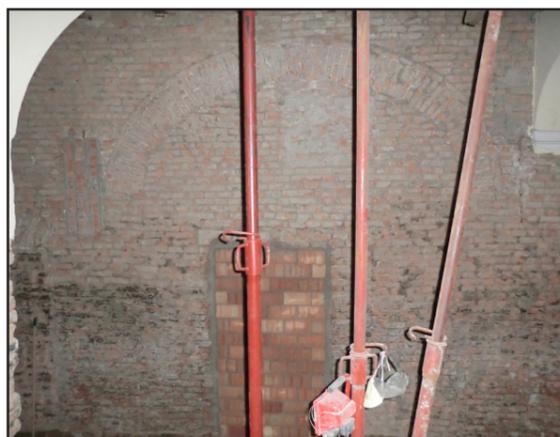
Figura 7.2.2.1.12.: Edificio I, androne e ingresso, particolare dell'apertura ad arco tamponata.

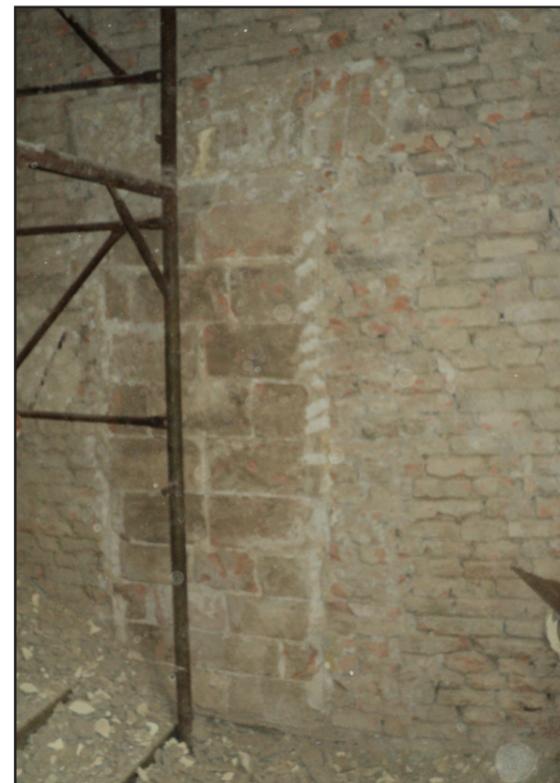
Figura 7.2.2.1.13.: Edificio I, scale, particolare dell'apertura tamponata.

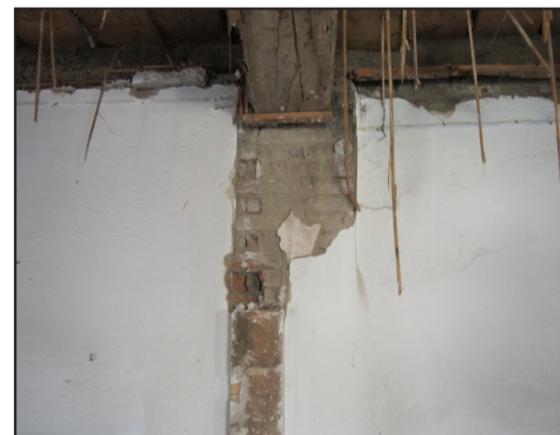
Le murature del piano secondo sono state private degli intonaci solamente nei locali dell' "Appartamento 4" e si è riscontrato che vi sono elementi che fanno pensare a paramenti di scarsa qualità in alcuni punti. Nella prima foto (fig.7.2.2.3.5.) è evidente che la muratura immediatamente al di sotto di una trave portante del solaio, presenta una notevole discontinuità, infatti se nella parte superiore la muratura è a due teste con corsi regolari, in quella inferiore i mattoni sono stati inseriti di taglio. Inoltre, si notano degli scassi nel paramento che indicano la presenza di un tramezzo che è stato rimosso.

Figura 7.2.2.3.5.: Edificio I, appartamento 4, particolare della muratura.

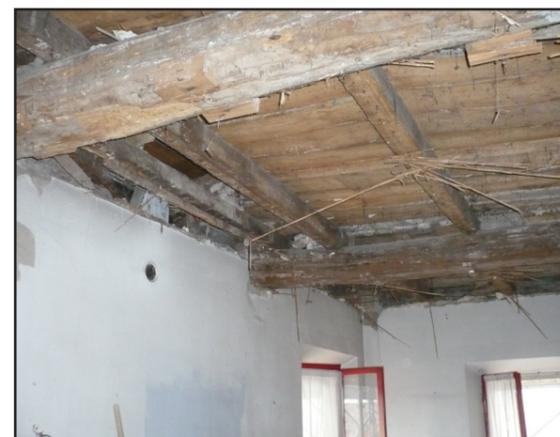
Figura 7.2.2.3.6.: Edificio I, appartamento 4, particolare della muratura.

Sono presenti altre discontinuità nella muratura portante esterna (fig.7.2.2.3.6.) rappresentate da canne fumarie che partono dal piano primo e giungono al colmo dell'edificio. Negli angoli del palazzo si vede poi chiaramente che gli elementi portanti, o comunque almeno nell' "Appartamento 4", sono costituiti da colonne in muratura. Le pareti sembrano essere ad una testa ammorsate malamente alle colonne e un secondo paramento è stato addossato per fare in modo che non ci fossero riseghe nelle stanze. Più che per motivi strutturali è ovvio che sia stata fatta tale operazione per motivi prettamente estetici.

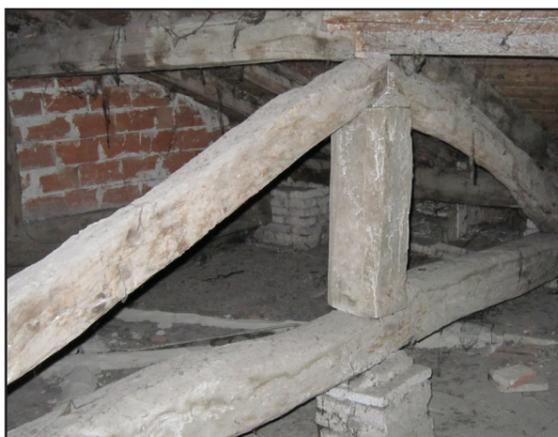
E' singolare vedere come sul lato nord del sottotetto, questi rompitratta delle terzere sono stati fatti con capriate lignee (fig.7.2.2.4.3.) tutte uguali che scaricano su pilastri in muratura i quali poggiano a loro volta sui maschi portanti sottostanti.

Un elemento insolito è il "pilastro" che è stato posizionato sotto il monaco della capriata che non dovrebbe in realtà, portare nessun carico verticale. Sicuramente la funzione di questi elementi, come già specificato, è ridurre la luce delle terzere per limitare le deformazioni dovuti ai carichi portati ed al peso proprio. Nella stessa immagine si vede come ci siano delle travi calcamuro che corrono lungo il perimetro dell'edificio su pilastri a volte anche di 5 teste alle quali è attaccato il cornicione esterno. Questo è di forma semicircolare ed è stato realizzato in arellato.

Figura 7.2.2.4.3.: Edificio I, sottotetto, particolare delle capriate.

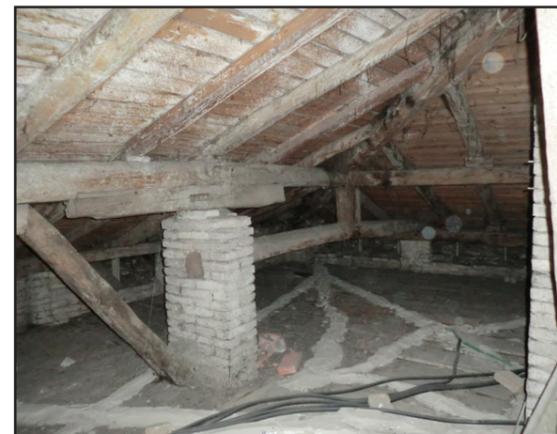
Figura 7.2.2.4.4.: Edificio I, sottotetto, particolare del cantonale.

Nella foto seguente (fig.7.2.2.4.4.), si nota come uno dei due cantonali poggia sull'orditura primaria di terzere, di conseguenza prosegue direttamente sul pilastro e per finire sull'ultima colonna in muratura che sostiene il colmo. In alcune occasioni i travetti sono molto irregolari, appena sbazzati e non rettilinei (fig.7.2.2.4.5.). Gli elementi portanti della copertura, quindi, sono solamente puntuali, non esistono setti di muratura che proseguono dal livello inferiore fino al sottotetto. I maschi murari si trasformano nei pilastri che sorreggono la struttura della copertura.

E' altresì probabile che questi pilastri che si ingrossano diventando anche di 4 teste, poggiano sì sulle murature sottostanti che sono però al massimo di 2 teste determinando probabili eccentricità del carico verticale.

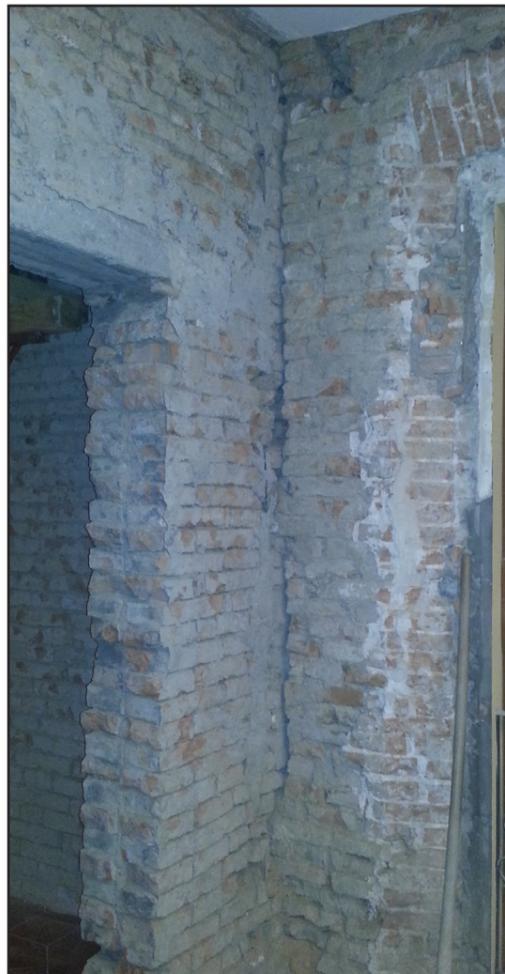
Figura 7.4.2.1.3.: Edificio III, piano terra (fonte studio BBP ingegneria).

La qualità muraria, come si può vedere dalle immagini seguenti, è alquanto scarsa per diverse ragioni. E' infatti evidente (fig.7.4.2.1.3.) che vi sono delle stratificazioni di murature che sono state costruite in epoche diverse e per differenti scopi. Al centro si può vedere una differenziazione della muratura di forma apparentemente tronco-conica segno che probabilmente, quella muratura è stata utilizzata per tamponare una vecchia canna fumaria e un caminetto caduto in disuso. L'ipotesi è supportata anche dal fatto che la trave lignea soprastante è interrotta.

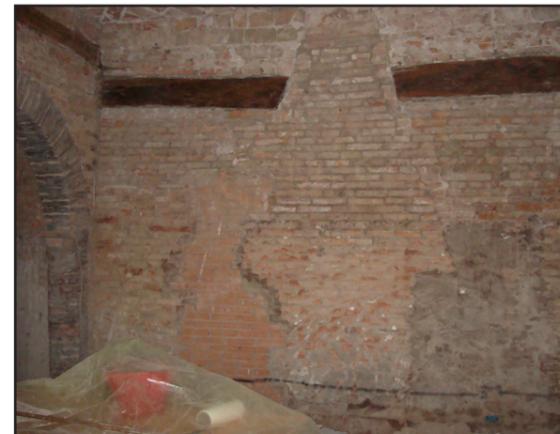
Figura 7.4.2.1.4.: Edificio III, piano terra, particolare murature (fonte studio BBP ingegneria).

Gli ammorsamenti (fig.7.4.2.1.4.) che sono stati eseguiti sono di scarsa qualità e ciò rende molto vulnerabile al sisma questa muratura portante. Inoltre al livello del solaio, i corsi dei mattoni si interrompono vicino a mattoni che sono stati posizionati di taglio.

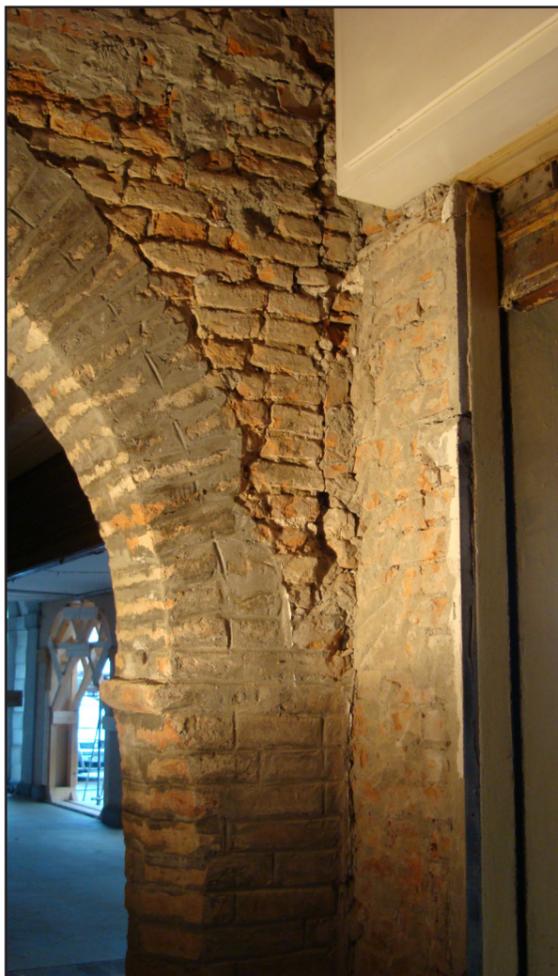
Figura 7.4.2.1.6.: Edificio III, piano terra, ammorsamenti (fonte studio BBP ingegneria).

degli ammorsamenti che sono sostanzialmente inesistenti tra i muri portanti trasversali e quelli longitudinali (fig.7.4.1.2.6.). La prima in particolare mostra la mancanza di ammorsamento tra la parete portante in cui vi sono gli archi ed il paramento esterno. La seconda è analoga (fig.7.4.1.2.7.), infatti si vede la mancanza di collegamento e la conseguente lesione dovuta al sisma che ha interessato l'elemento strutturale.

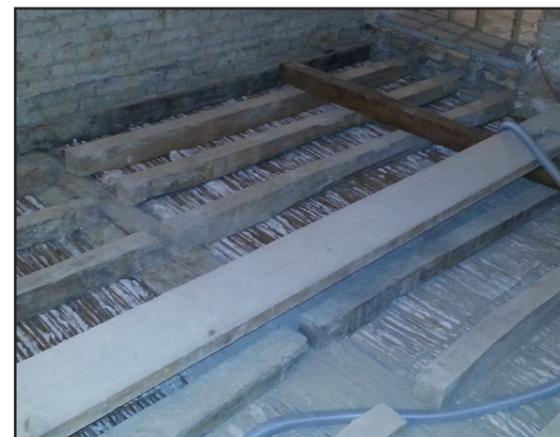
Come si vede (fig.7.4.2.2.1.) il solaio ligneo presenta entrambe le orditure e conseguentemente la rimozione delle pavimentazioni si è potuto constatare un fatto ovvio, ovverosia la mancanza di presidi antisismici e le controsoffittature che sono state eseguite con le medesime tecniche costruttive. Le fascine di arelle sono state fissate all'orditura secondaria e successivamente intonacate e affrescate.

Figura 7.4.2.2.1.: Edificio III, piano primo, solaio ligneo (fonte studio BBP ingegneria).

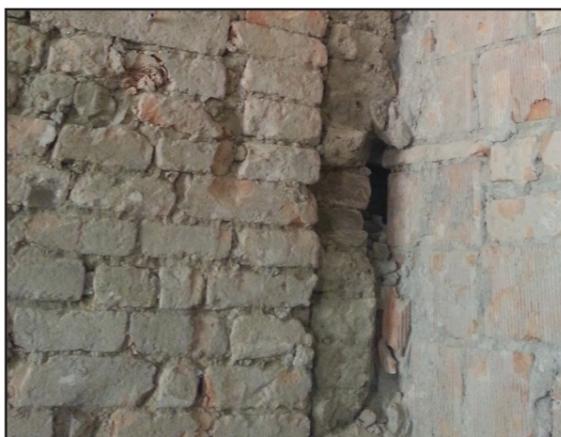
Figura 7.4.2.2.5.: Edificio III, piano primo, ammorsamenti (fonte studio BBP ingegneria).

Come mostra l'ultima foto (fig.7.4.2.2.5.), l'ammorsamento tra le pareti è del tutto inesistente sia tra quelle portanti, sia tra queste ed il tramezzo che si scorge sulla destra. Una vulnerabilità maggiore è rappresentata dalla muratura portante che si è scoperto essere costituita da due paramenti accostati durante i saggi strutturali (fig.7.4.2.2.6.). Il paramento restante è quello dell'abitazione a fianco e non è assolutamente una muratura di ottima qualità, infatti come si riesce a vedere chia-

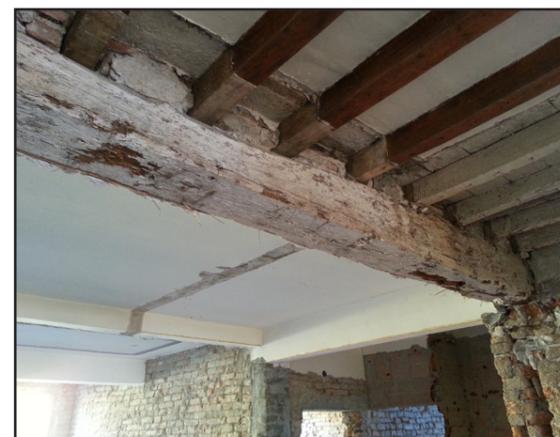
Figura 7.4.2.3.1.: Edificio III, piano secondo, solaio ligneo (fonte studio BBP ingegneria).

I solai del piano secondo sono sostanzialmente identici a quelli del piano primo, infatti presentano le stesse caratteristiche costruttive e tecnologiche (fig.7.4.2.3.1.). In primo piano si vedono gli elementi strutturali ammalorati, in questo caso la trave portante principale e i travetti a vista dopo la rimozione delle controsoffittature in arellato.

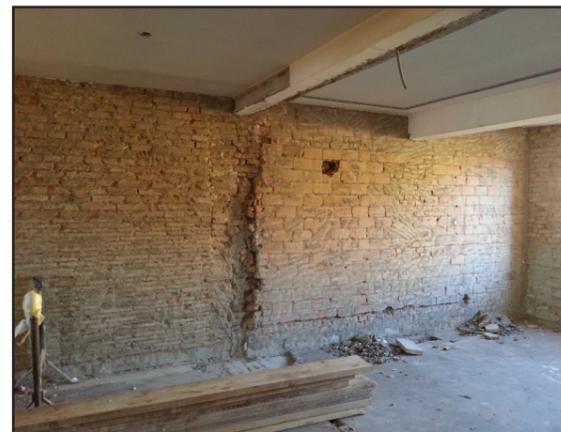
Eloquente per mostrare lo stato dei paramenti murari è la prossima foto (fig.7.4.2.3.4.) che illustra molte delle modifiche che ha subito l'edificio nel corso dei secoli. Vi è una evidente stratificazione di paramenti murari risalenti a varie epoche storiche e quello più antico sembrerebbe essere in basso a sinistra. Si fa tale ipotesi in quanto i mattoni in questa porzione della muratura sono più sottili rispetto agli altri ed anche i corsi della malta hanno degli spessori minori. Si distinguono chiaramente altre tipologie murarie non ammorsate e semplicemente affiancate caratterizzate da mattoni molto più grandi, di differenti dimensioni e da mattoni posizionati di taglio. Questa parete però è importante analizzarla in quanto

Figura 7.4.2.3.4.: Edificio III, piano secondo, paramento murario privo di ammorsamenti (fonte studio BBP ingegneria).

è quella portante e confinante con l'edificio II. Sembrerebbe, inoltre, avere le caratteristiche della muratura che è stata evidenziata del vano dello scalone dell'edificio I. Non solo le stratificazioni storiche di interventi hanno determinato delle vulnerabilità, ma anche interventi più recenti per inserire nelle murature tubature, collettori e tagliole per gli impianti elettrici hanno determinato delle carenze di tipo strutturale (fig.7.4.2.3.5.). Questi interventi hanno indebolito ulteriormente le murature portanti riducendo le dimensioni dei maschi murari portanti. Ai fini della prevenzione sismica tutte queste situazioni sono assolutamente non ottimali e quindi da evitare per ottenere un buon comportamento dell'edificio in caso di evento.

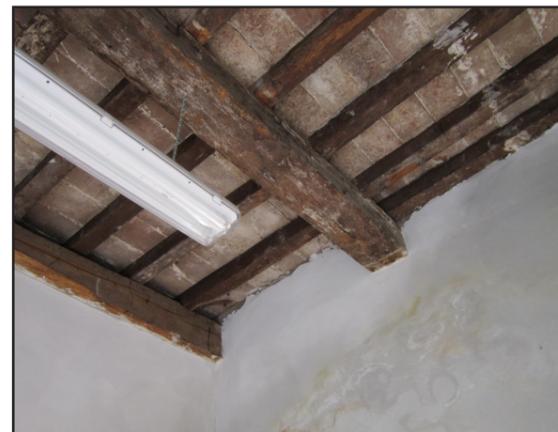
Sono tutti solai privi di presidi antisismici, non connessi alle murature e quindi non considerabili infinitamente rigidi.

Figura 7.5.2.1.2.: Edificio IV, magazzino 2 nell'ala ovest, particolare del solaio ligneo.

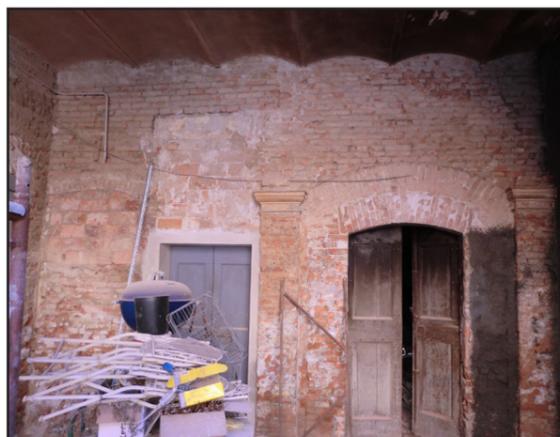
Figura 7.5.2.1.5.: Edificio IV, autorimesse e portico nell'ala sud, muratura.

archi tamponati che scaricano i carichi verticali soprastanti e non la tamponatura realizzata peraltro, malamente nonchè una malta di pessima qualità, molto polverosa quasi fatta per la maggior parte di argilla e in molti corsi assente o comunque facilmente distaccabile al contatto (fig.7.5.2.1.5.).

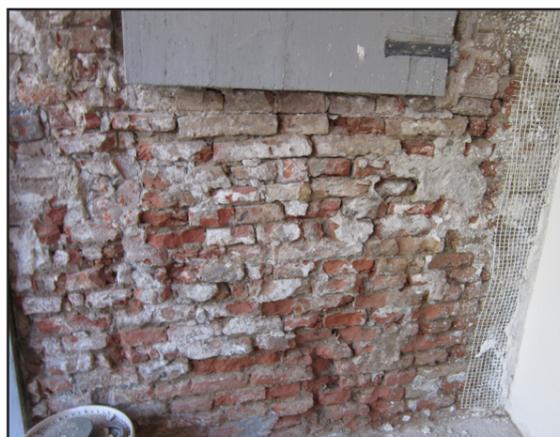
L'immagine seguente (fig.7.5.2.1.6.) è stata inserita allo scopo di dimostrare come molto probabilmente, la qualità muraria di tutto l'edificio sia molto scarsa. E' evidente, in particolare al di sotto della mezzzeria dello scuro, il giunto verticale continuo che attraversa più corsi di mattoni e la quasi assenza di ordine nel disporre gli elementi in prossimità delle aperture.

Figura 7.5.2.1.6.: Edificio IV, autorimesse e portico nell'ala sud, muratura.

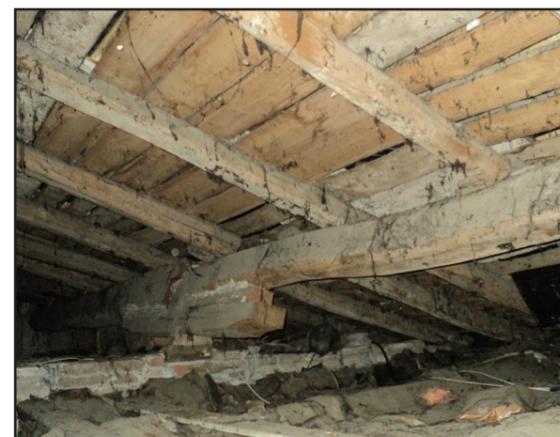
Entrando nello specifico e analizzando le immagini di seguito riportate che illustrano la struttura della copertura dell'edificio (fig.7.5.2.3.1.), si vede perfettamente che le travi portanti che poggiano sui maschi murari trasversali (che in verità sono pochi) riprese in primo

Figura 7.5.2.3.1.: Edificio IV, copertura, particolare delle travi.

piano dalla fotografia. In più queste travi sono state interrotte a circa metà dell'edificio e collegate al di sopra di un vero e proprio pezzo di legno sbozzato con della malta. Quest'ultimo poggia precariamente su un muro portante ad una testa che arriva dai livelli inferiori dell'edificio. Al di sopra travetti sbozzati e il tavolato risulta sconnesso.

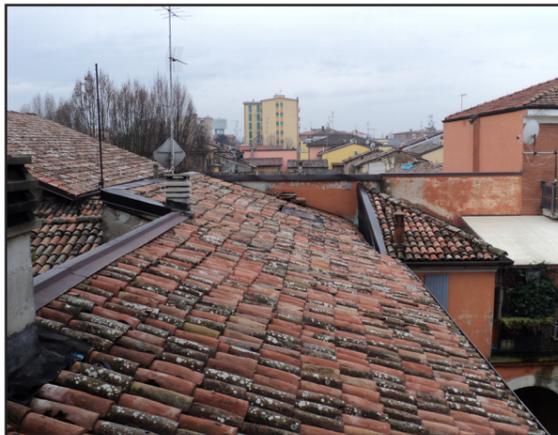
Figura 7.5.2.3.2.: Edificio IV, copertura vista dall'alto.

All'esterno, dall'alto, la copertura dell'edificio IV presenta, come già specificato, un'unica falda pendente verso il giardino (fig.7.5.2.3.2.), ma ha una caratteristica peculiare rappresentata dall'ultima parte che ha invece due falde ed è per forza di cose, inaccessibile per cui non si riesce a stabilire se è o no spingente. Siccome ha una tale configurazione l'ipotesi che viene fatta, ovviamente cautelativa, è che quest'ultima copertura sia di fatto spingente.

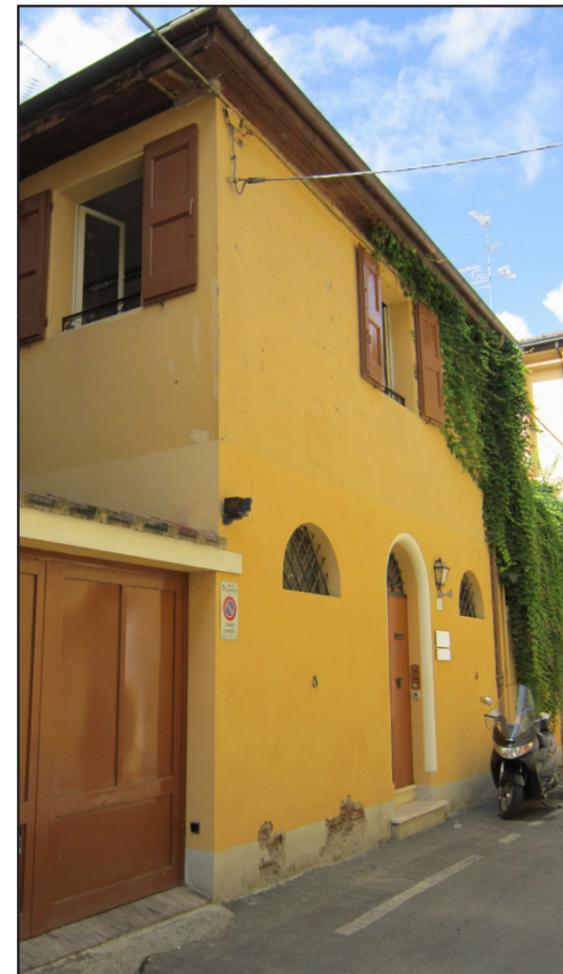
Figura 7.6.1.: Edificio VI, prospetto su via Pigozzi.

Infatti presenta aperture che al piano terra hanno le tipiche proporzioni che si sono ritrovati negli edifici storici, mentre al piano primo, vi sono bucatore molto grandi e non allineate a quelle sottostanti. Una vulnerabilità che è stata riscontrata è la presenza di una grande vetrata al piano primo in corrispondenza della connessione tra questo edificio e il III. Sicuramente, poi, questa parte dell'edificio VI siccome costruito in epoca posteriore, è lecito ipotizzare che non sia ammorsato e la presenza di questa finestra indebolisce ulteriormente questo punto di collegamento già piuttosto carente. Le grandi aperture, inoltre fanno sì che i maschi murari resistenti alle scosse sismiche, si riducano molto peggiorando la risposta dell'edificio all'evento. Per ciò che riguarda la parte su via Pigozzi, si suppone che gli ammorsamenti siano buoni e data la dimensione, che abbia un discreto comportamento scatolare.

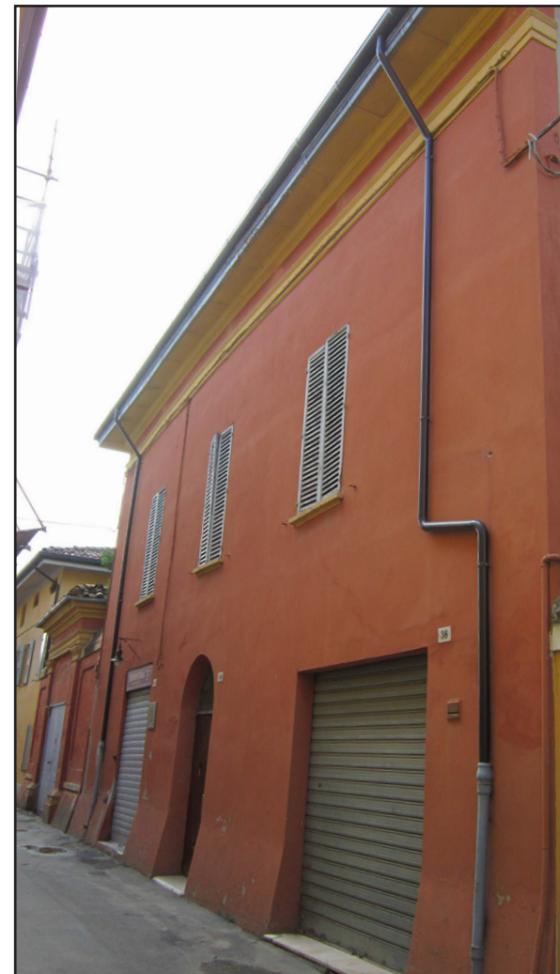
E' invece evidente che il prospetto su via Pigozzi (fig.7.8.1.) ha subito delle importanti modifiche, come testimoniano le due grandi aperture al pian terreno una per un negozio e l'altra per l'autorimessa.

Figura 7.8.1.: Edificio VIII, prospetto su via Pigozzi.

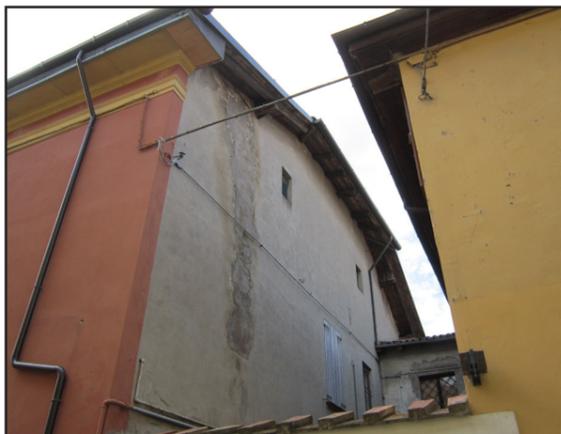
Il resto della copertura è del tipo "alla lombarda", ovvero i muri portanti laterali sostengono le travi sulle quali vi sono travetti e manto di copertura (fig.7.8.2.).

Si può quindi dire che il coperto dell'edificio risulta non spingente, ma esiste comunque una vulnerabilità sul prospetto principale rappresentato dal sottotetto. Infatti l'altezza che va dal piano di calpestio del sottotetto alla linea di gronda, risulta essere molto più alto di 1,50 metri per cui in assenza di particolari dispositivi di collegamento, si potrebbe innescare un fenomeno di ribaltamento di questa porzione di facciata.

Figura 7.8.2.: Edificio VIII, copertura dall'esterno.

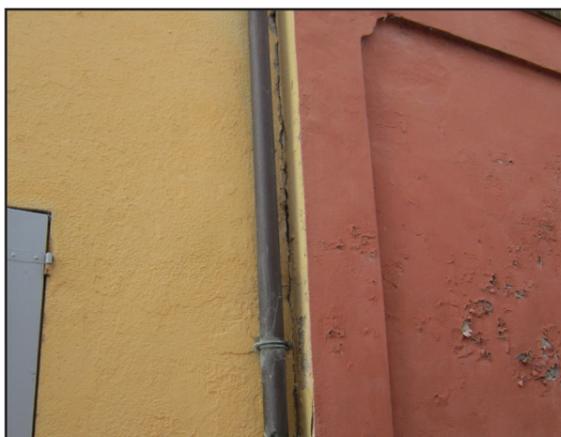
Figura 7.8.4.: Edificio VIII, disconnessioni della recinzione.

Il problema della recinzione è che ha la caratteristica non certo positiva di essere molto alta e di avere una concentrazione di massa elevata posizionata molto in alto. In più come si vede nell'ultima fotografia (fig.7.8.4.), presenta in corrispondenza delle connessioni coi fabbricati adiacenti, una mancanza evidente di ammorsamenti. Le fessure verticali proprio in corrispondenza delle giunzioni fanno supporre che vi sia una mancanza di collegamento costituendo una vulnerabilità importante.

Questa vulnerabilità anche se legata ad una semplice recinzione, non è stata trascurata in quanto si sono considerate le dimensioni di questo elemento che è costituito da un paramento non ammorsato e quindi a forte rischio di ribaltamento. Vista la mole del paramento, in caso di relativo ribaltamento, provocherebbe problemi alle vie di fuga.

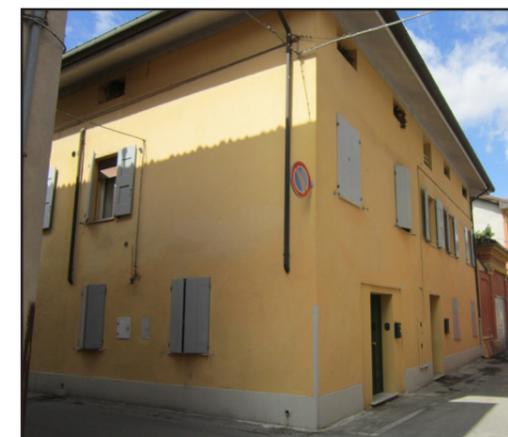
Non è di fatto collegato ad altri edifici dell'aggregato storico, ma lo è con due recinzioni che delimitano la proprietà dell'isolato stesso (fig.7.9.3.). Si ipotizza che la parte opposta all'angolo dell'isolato, sia stata aggiunta successivamente alla costruzione in base alle ipotesi di lottizzazione fatte.

Gli ammorsamenti con queste recinzioni sono scarse o del tutto assenti come precedentemente illustrato.

Figura 7.9.3.: Edificio IX, vista complessiva angolo sud-est.

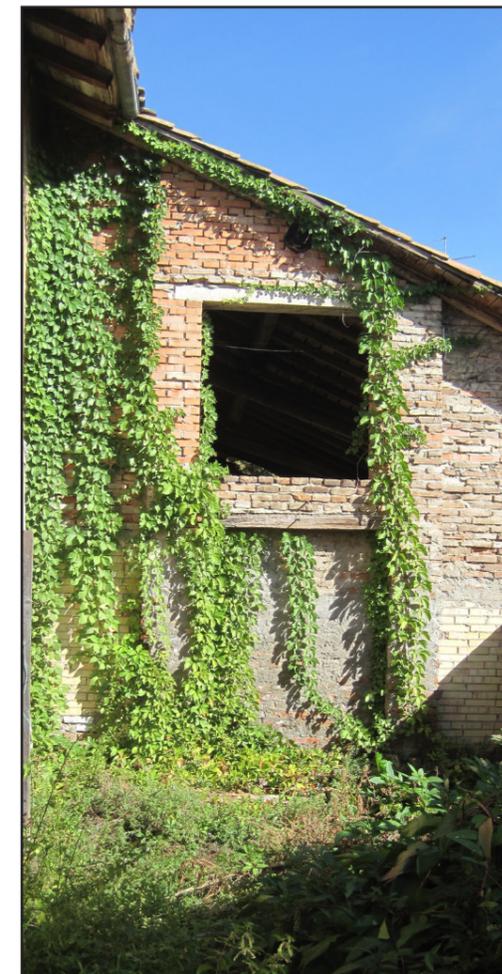
I prospetti sul cortile interno (fig.7.10.1.3.) sono molto fatiscenti come si può vedere dall'immagine inserita. Peraltro le aperture su questi fronti sono molto irregolari e di dimensioni molto diverse tra di loro.

Figura 7.10.1.3.: Edificio X, prospetto sul cortile interno.

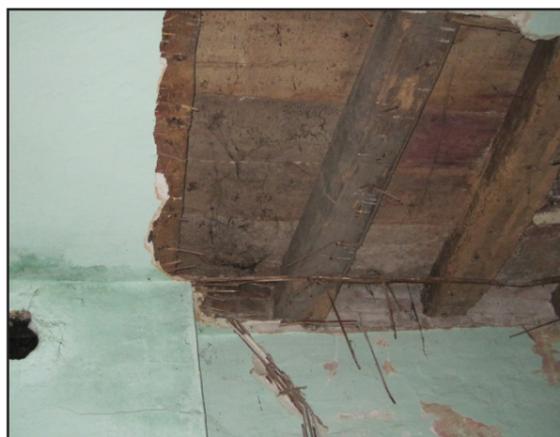
Figura 7.10.2.1.2.: Edificio X, piano terra, particolare del solaio.

Se questi solai hanno la struttura portante lignea in vista, altri sono controsoffittati con fascine di arelle fissate all'orditura secondaria e successivamente intonacate con intonaco a base di gesso (fig.7.10.2.1.2.). Questa tecnica utilizzata per la realizzazione dei controsoffitti storici è comune a quasi tutti gli edifici in muratura che si sono analizzati sino a qui all'interno dell'isolato XVIII.

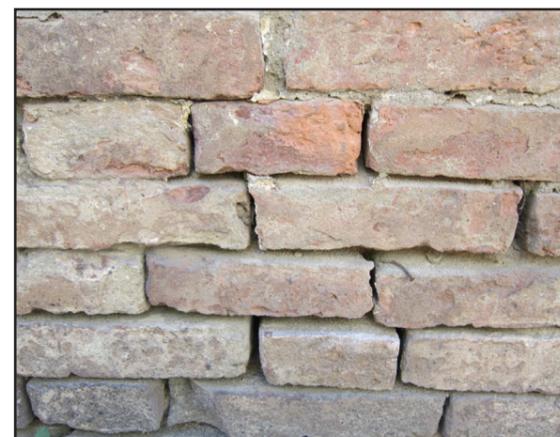
Figura 7.10.2.1.5.: Edificio X, piano terra, particolare della malta assente.

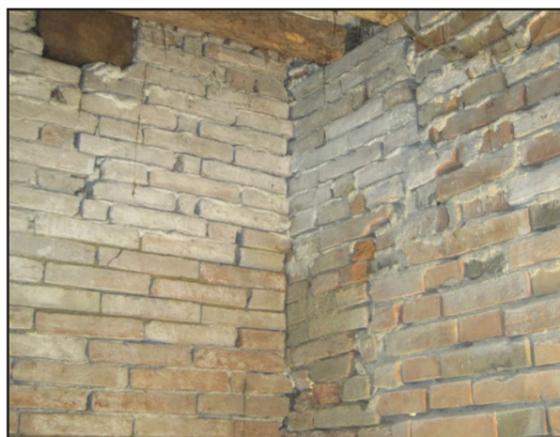
Figura 7.10.2.2.2.: Edificio X, piano primo, particolare degli ammassamenti.

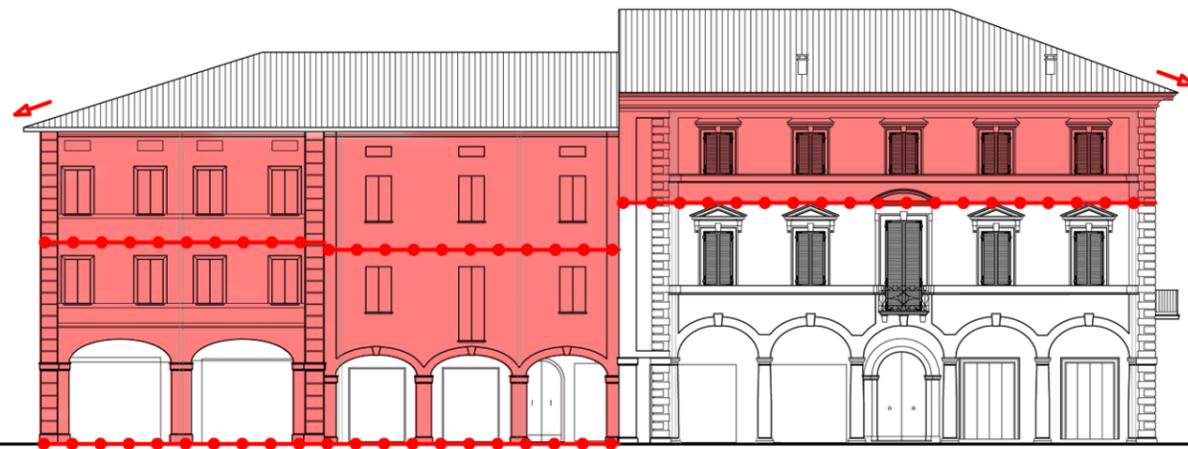
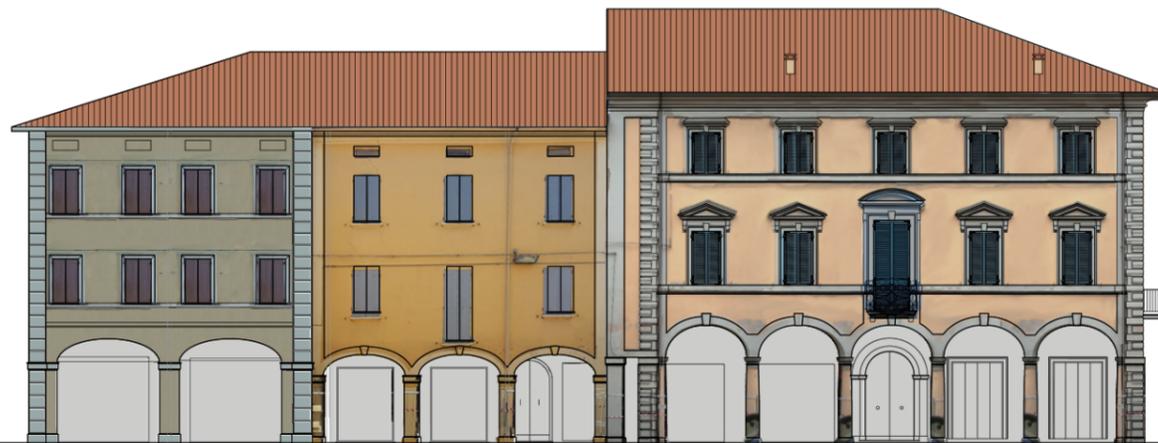
Prospetto Nord su via Matteotti

Martellamento

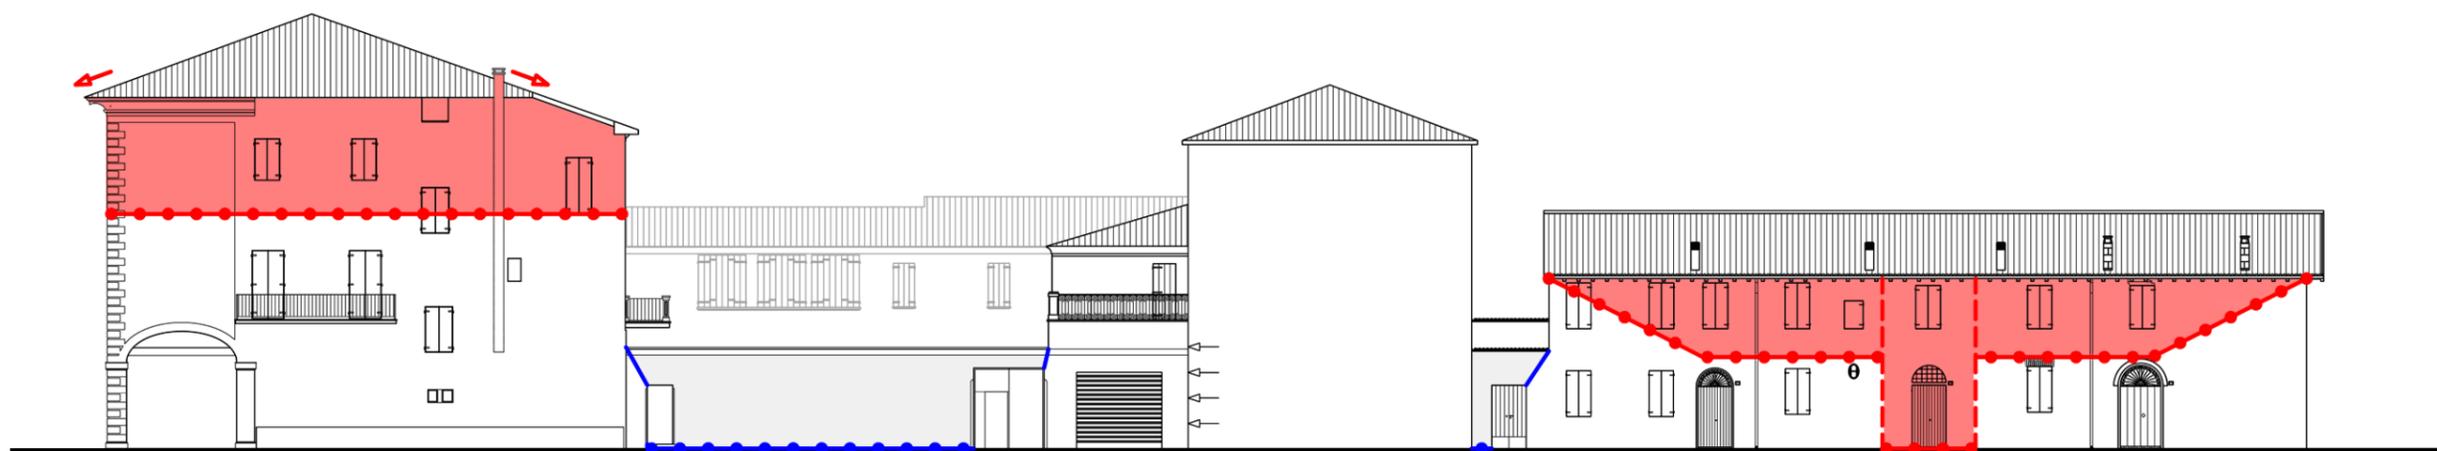
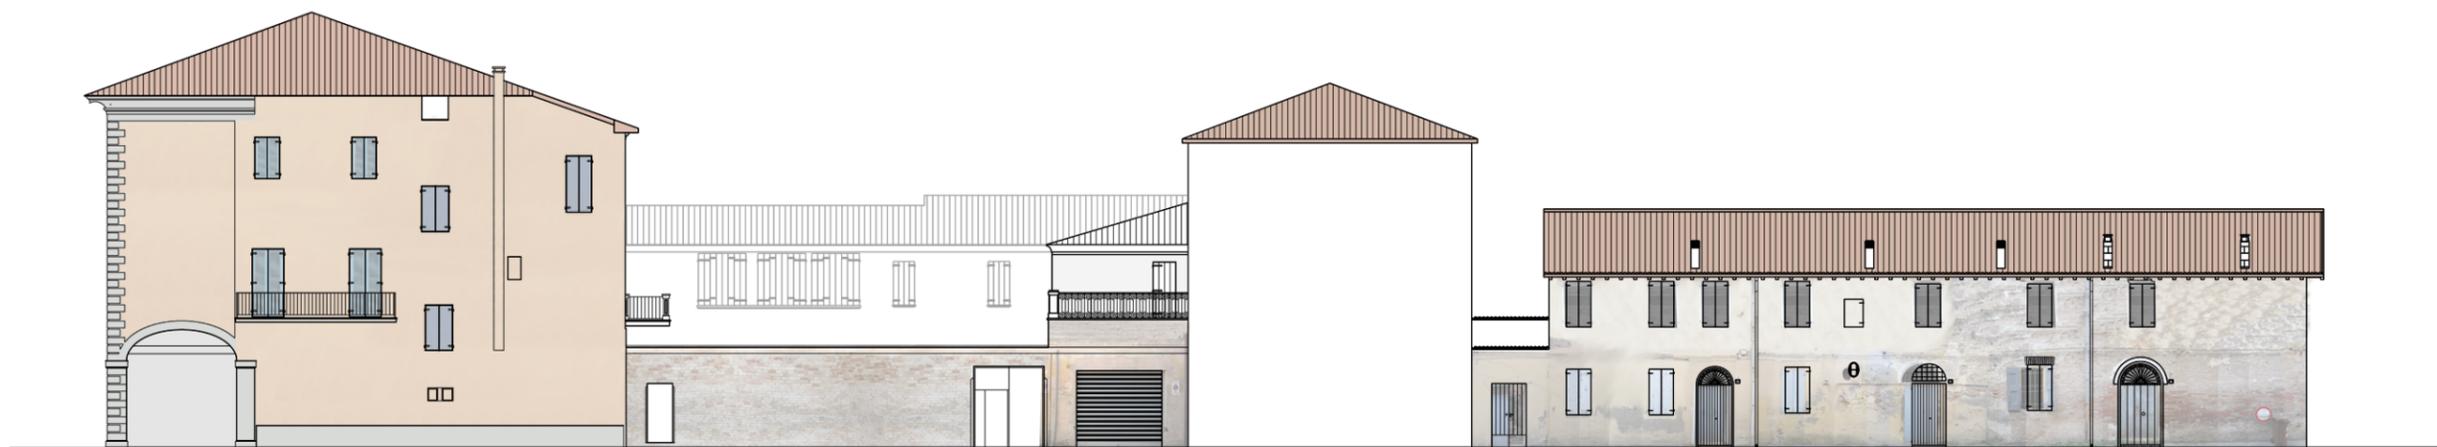
Prospetto Ovest su via T. Bai

Ribaltamento del
timpano

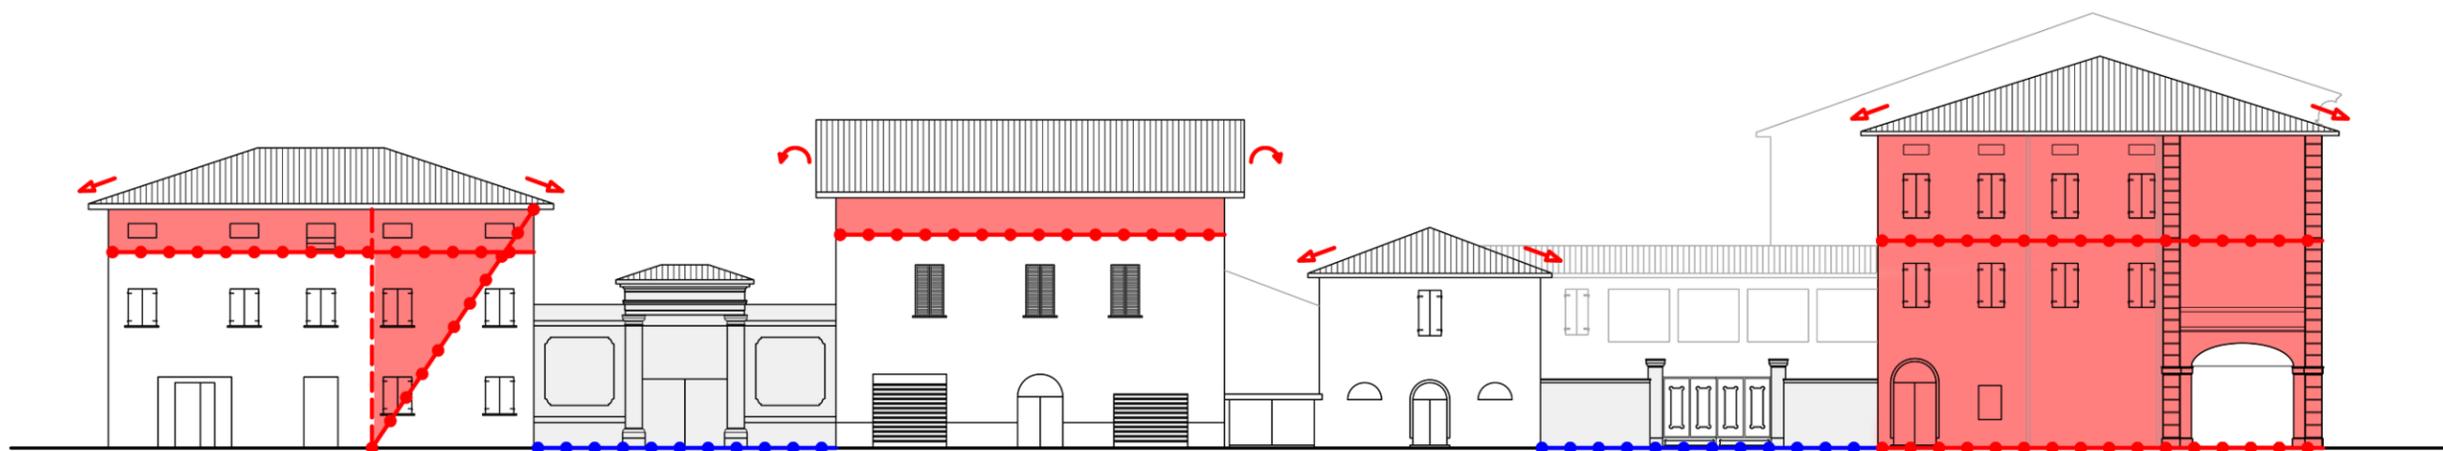
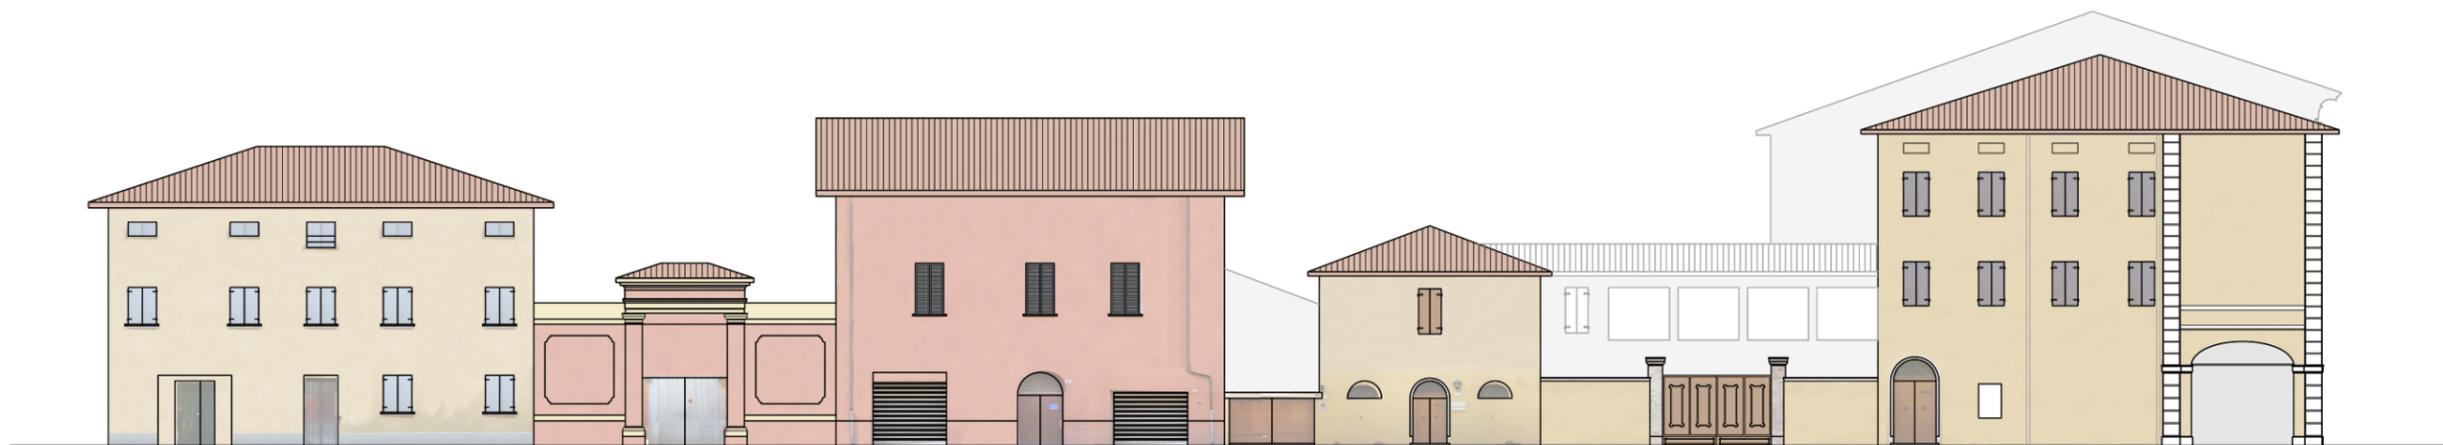
Prospetto Est su via A. Pigozzi

Martellamento

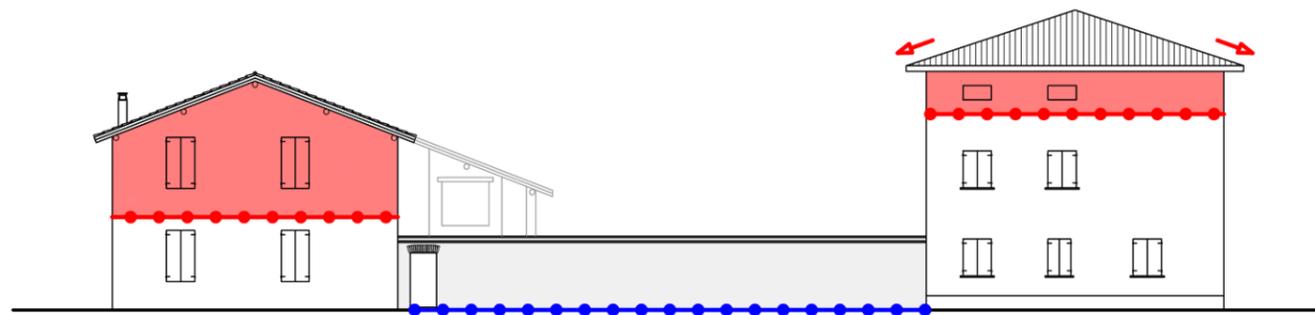
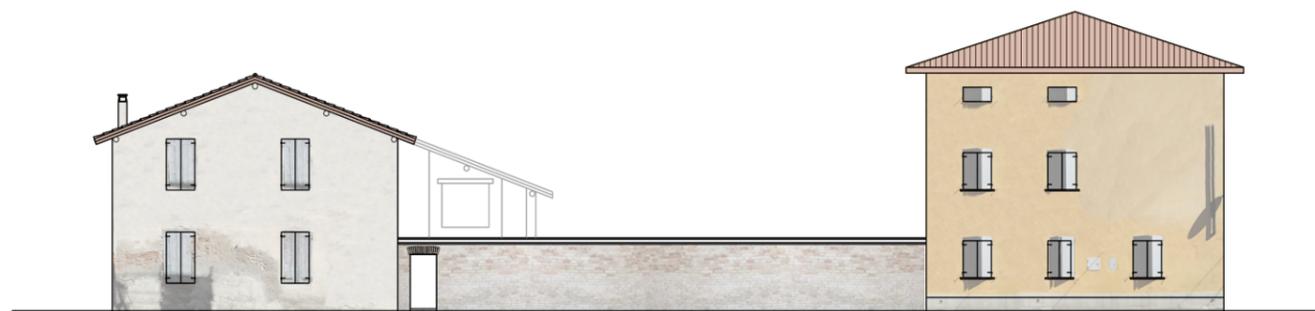
Prospetto Sud su via Sbaraglia Ponente

Martellamento
