ALMA MATER STUDIORUM - UNIVERSITÀ DI BOLOGNA

TESI DI LAUREA

**ANALISI STORICA E COSTRUTTIVA DI UN AGGREGATO IN MURATURA ALLO SCOPO DI DETERMINARE
STRUMENTI UTILI A PREVENIRE CINEMATISMI DI DANNO. IL CASO DI UN ISOLATO DEL CENTRO STORICO DI CREVALCORE.**

10. Rilievo del quadro fessurativo causato dal sisma del 20-29 Maggio 2012 e confronto tra i cinematismi ipotizzati con quelli che si sono attivati a causa degli eventi sismici	pag.114

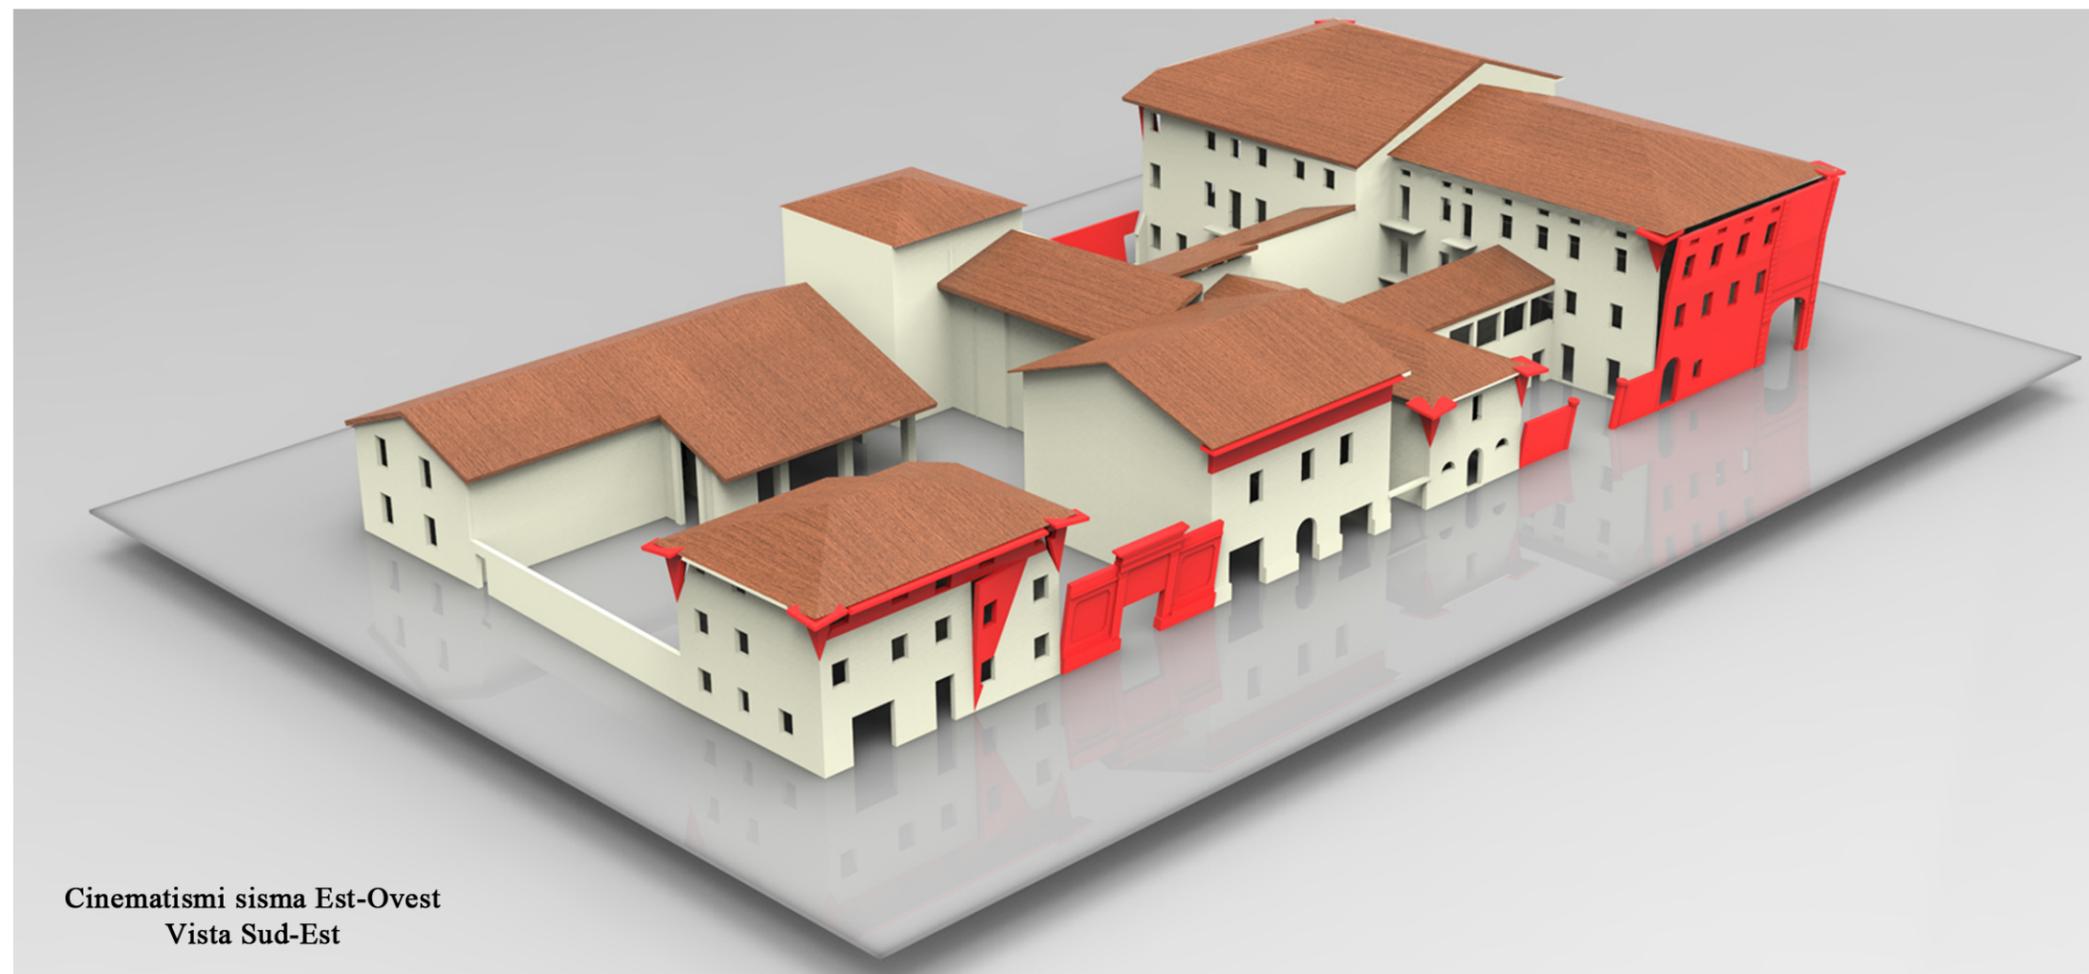
Cinematismi sisma Est-Ovest
Vista Sud-Est

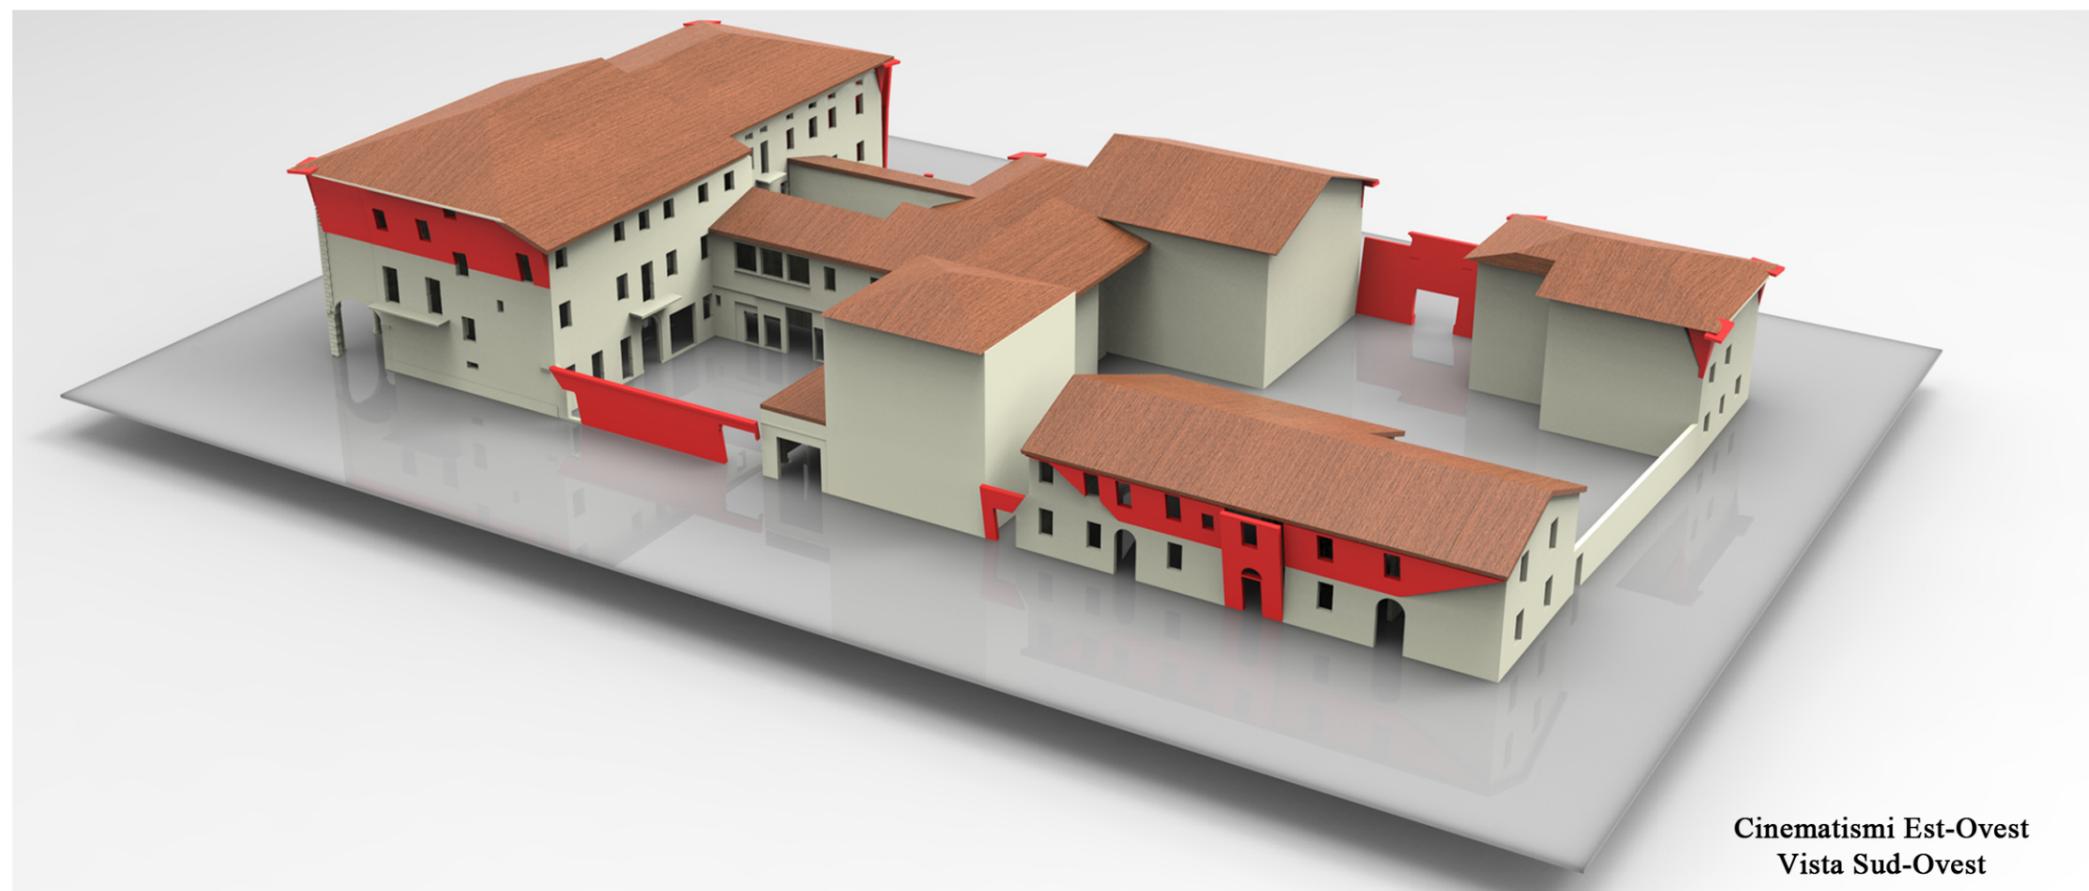
Cinematismi Est-Ovest
Vista Sud-Ovest

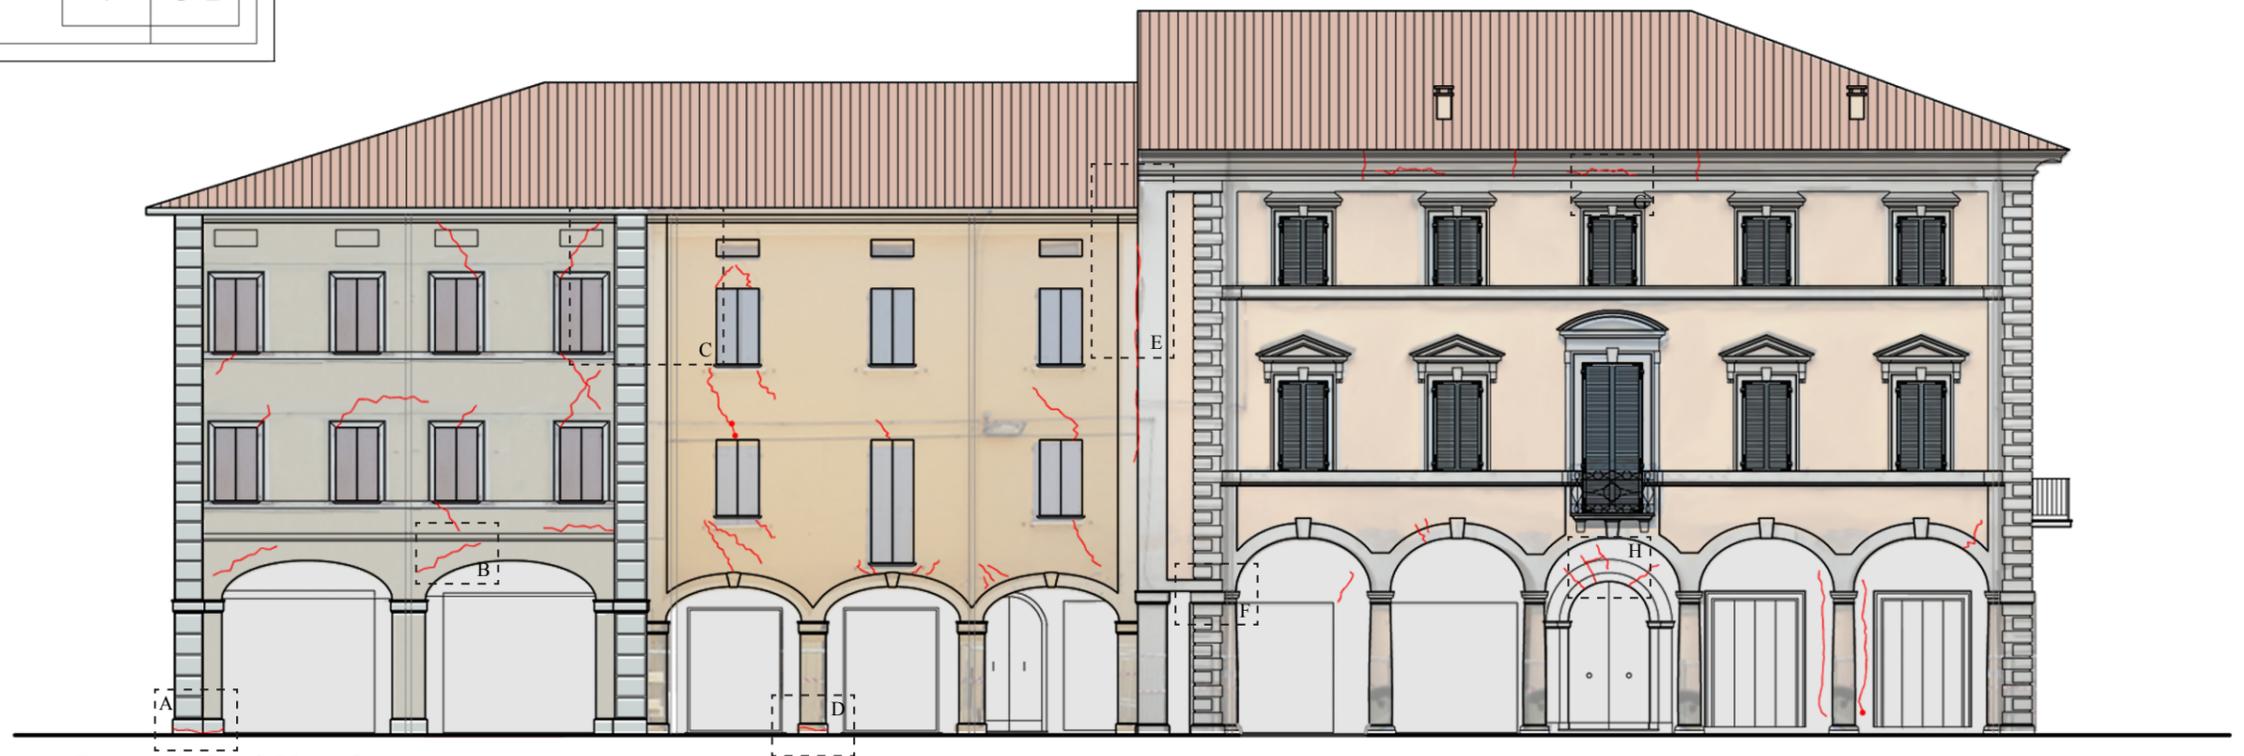
T	A
V	51

Prospetto Nord su via Matteotti

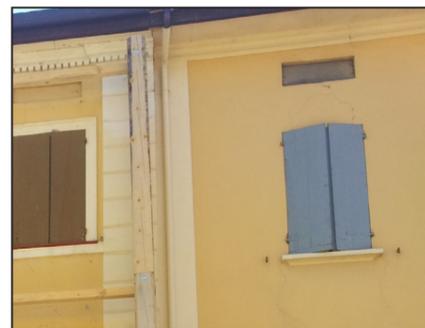
C. Sopra e sotto la finestra di destra appartenente all'edificio II si notano le lesioni che anche qui hanno coinvolto le fasce di piano del fabbricato.

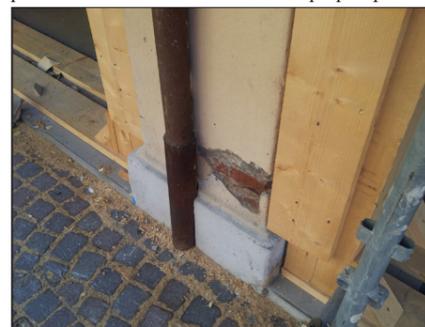
D. Lesione orizzontale alla base del pilastro del portico dell'edificio II che segnala il cinematiso di primo modo che interessa la facciata conseguente ad un probabile slittamento della stessa nel proprio piano.

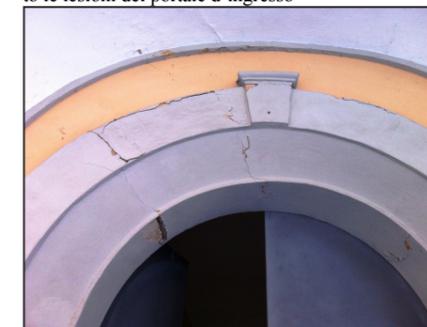
G-H. La disconnessione del paramento murario del secondo piano, è evidenziato dalle lesioni al di sotto del cornicione che corrisponde al livello del solaio del sottotetto. Il ribaltamento del paramento del secondo piano coincidente con una probabile sopraelevazione della fine del XVIII secolo, non si è attivato come ipotizzato, ma restano delle lesioni che fanno pensare ad una supposizione comunque corretta. Sotto le lesioni del portale d'ingresso

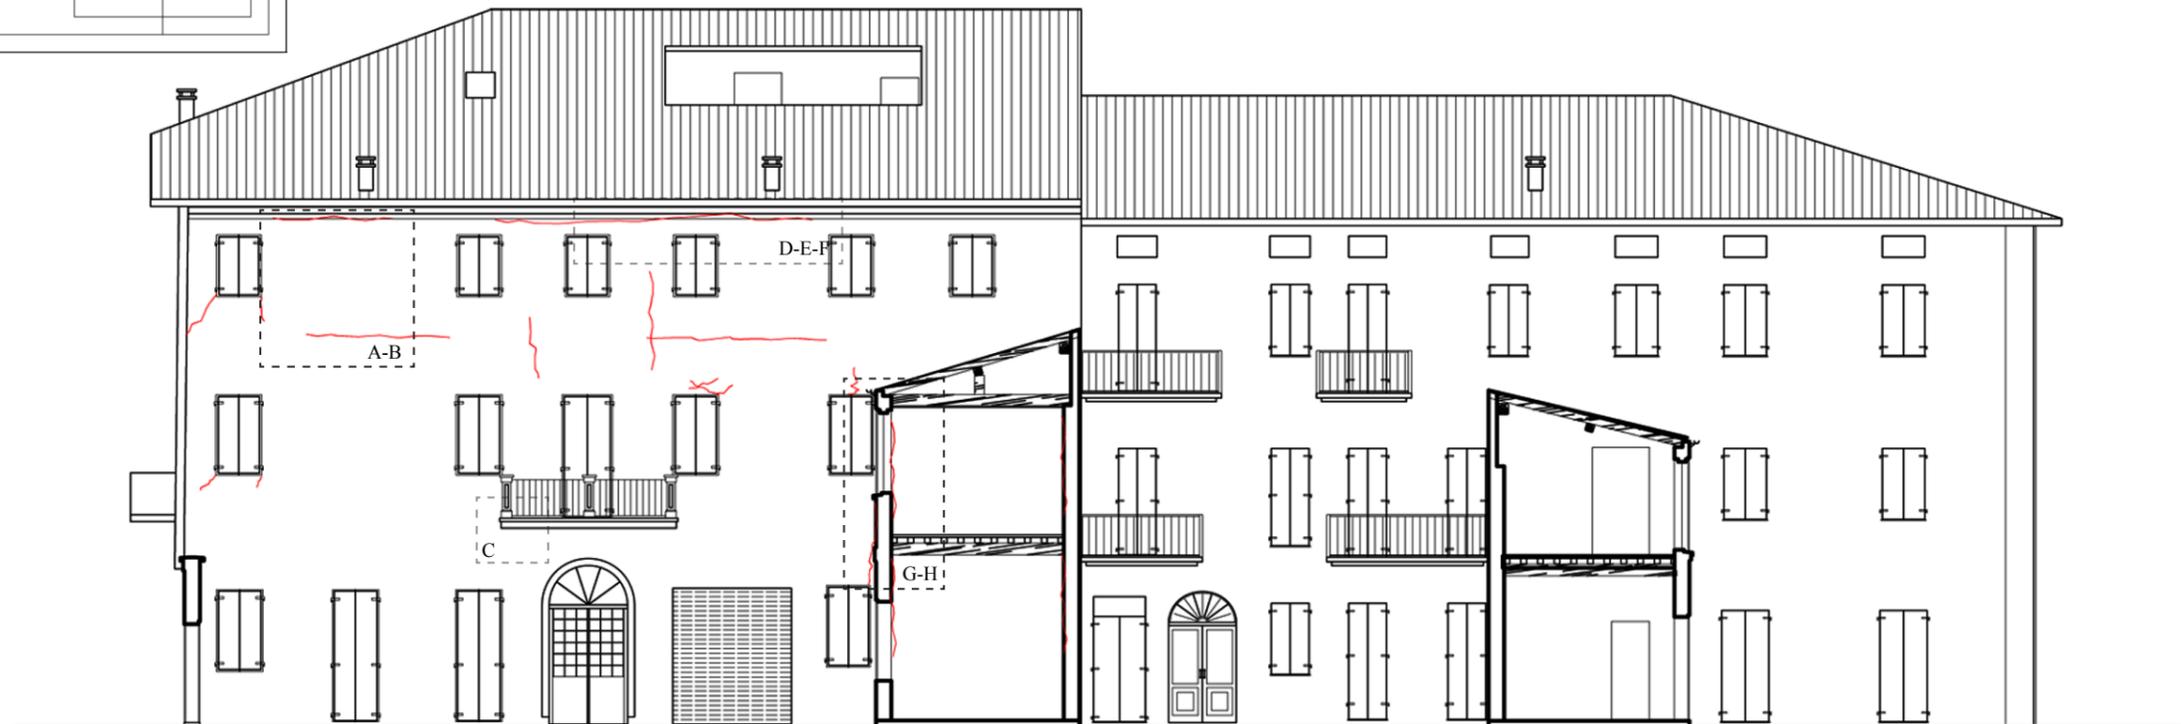
T	A
V	52

Prospetto sul cortile interno

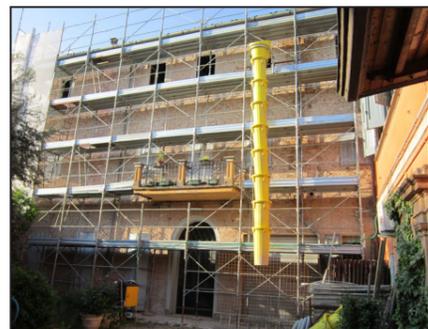
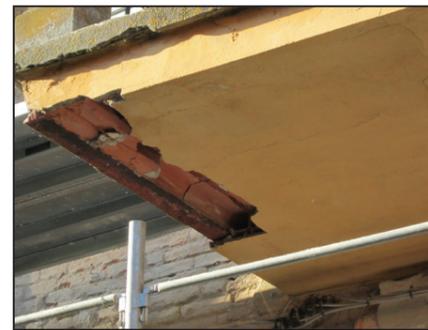
A-B. In alto a sinistra si possono vedere le lesioni orizzontali che segnalano l'attivazione del cinematicismo. La foto sotto mostra lo stesso prospetto senza intonaci e si possono vedere tutte le disconnessioni presenti nella muratura.

D. La foto mostra l'interno dell'appartamento al secondo piano che affaccia sul cortile interno. Si notino le lesioni che testimoniano il distacco della parete portante esterna che innesca un ribaltamento fuoridalla piano. Le fessure sono passanti e sono indicate in prospetto.

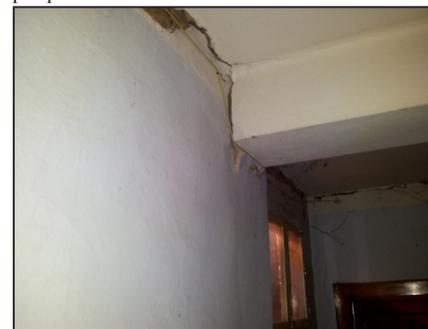
F. Edificio I, appartamento al secondo piano, a sinistra le lesioni della parete portante del pozzo luce nonché fessurazioni sugli elementi murari non portanti che sono completamente staccati sia dalle murature, sia dai solai.

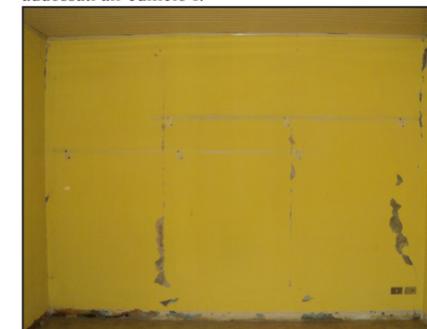
H. Interno dell'edificio IV e particolare delle lesioni verticali di distacco dei paramenti portanti solamente addossati all'edificio I.

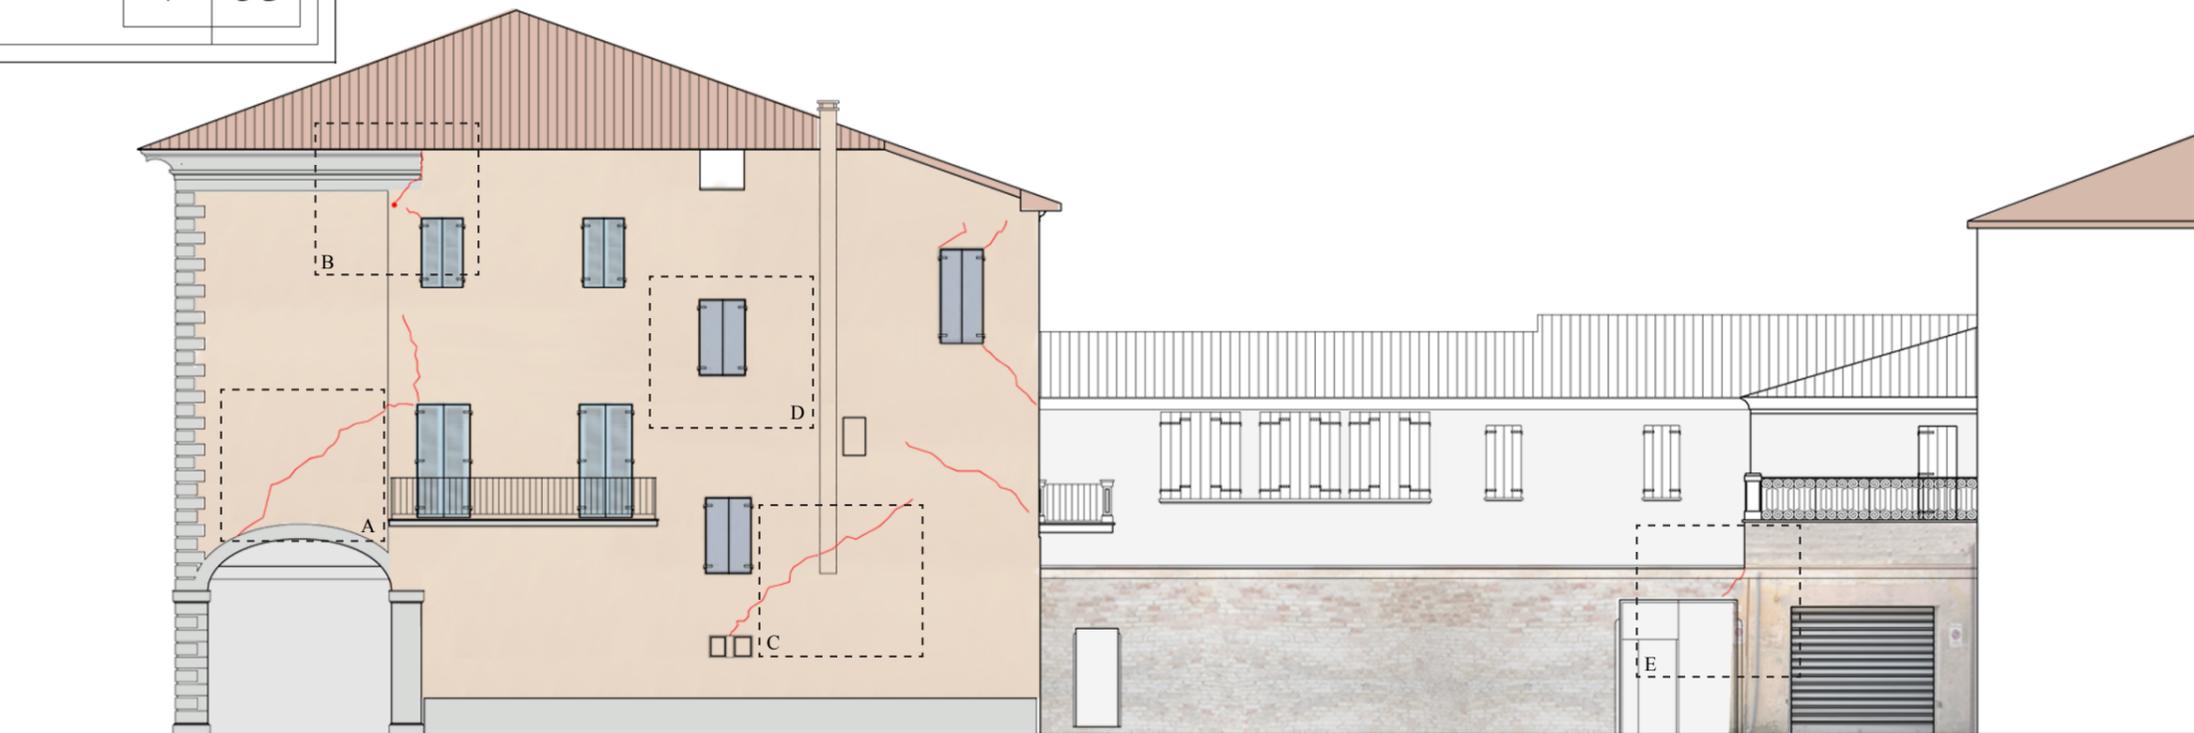
T	A
V	53

Prospetto Ovest su via Bai

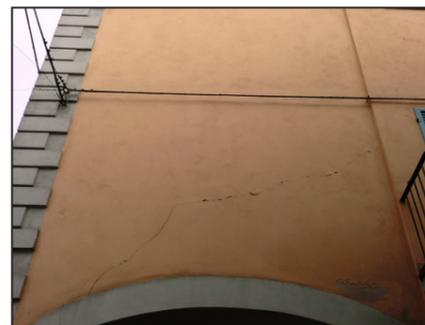
A. Lesione a taglio posta al di sopra dell'arco del portico su via Bai.

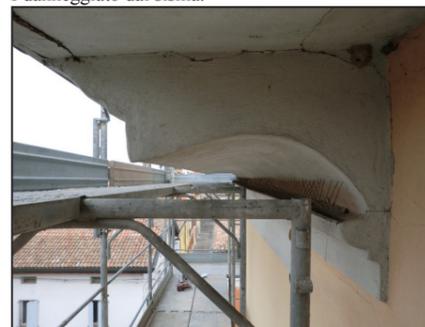
B. Particolare del cornicione in arellato dell'edificio I danneggiato dal sisma.

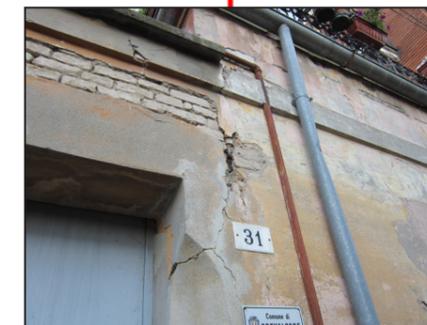
E. Lesione per mancato ammassamento della recinzione con l'edificio IV. Principio di attivazione del meccanismo ipotizzato.

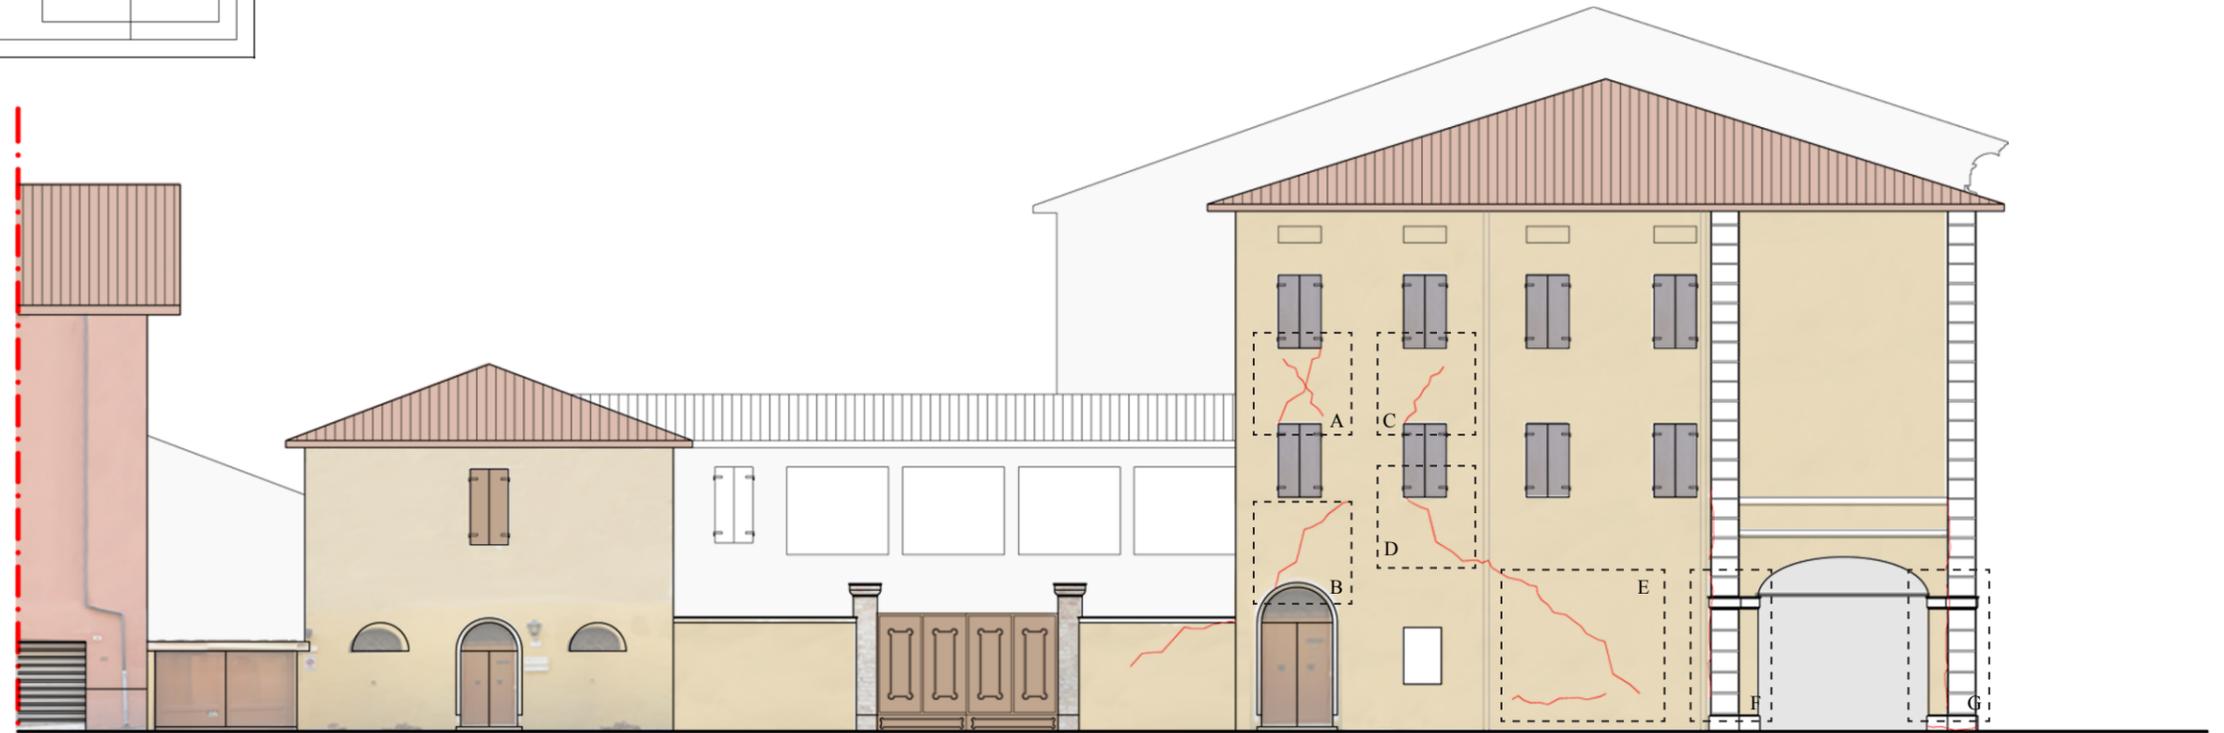
T	A
V	54

Prospetto Est su via Pigozzi

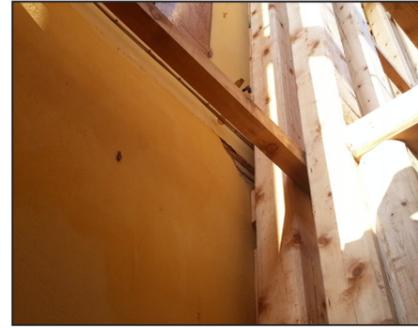
D. Lesione a taglio che parte dalla finestra del primo piano per poi attraversare tutto il paramento.

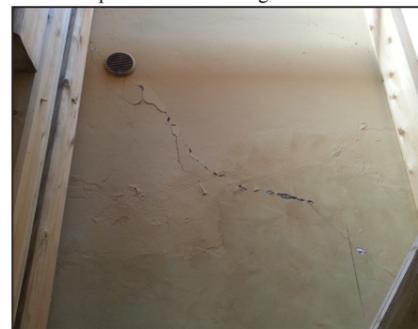
E. Lesione a taglio che attraversa tutto il maschio murario al piano terra su via Pigozzi.

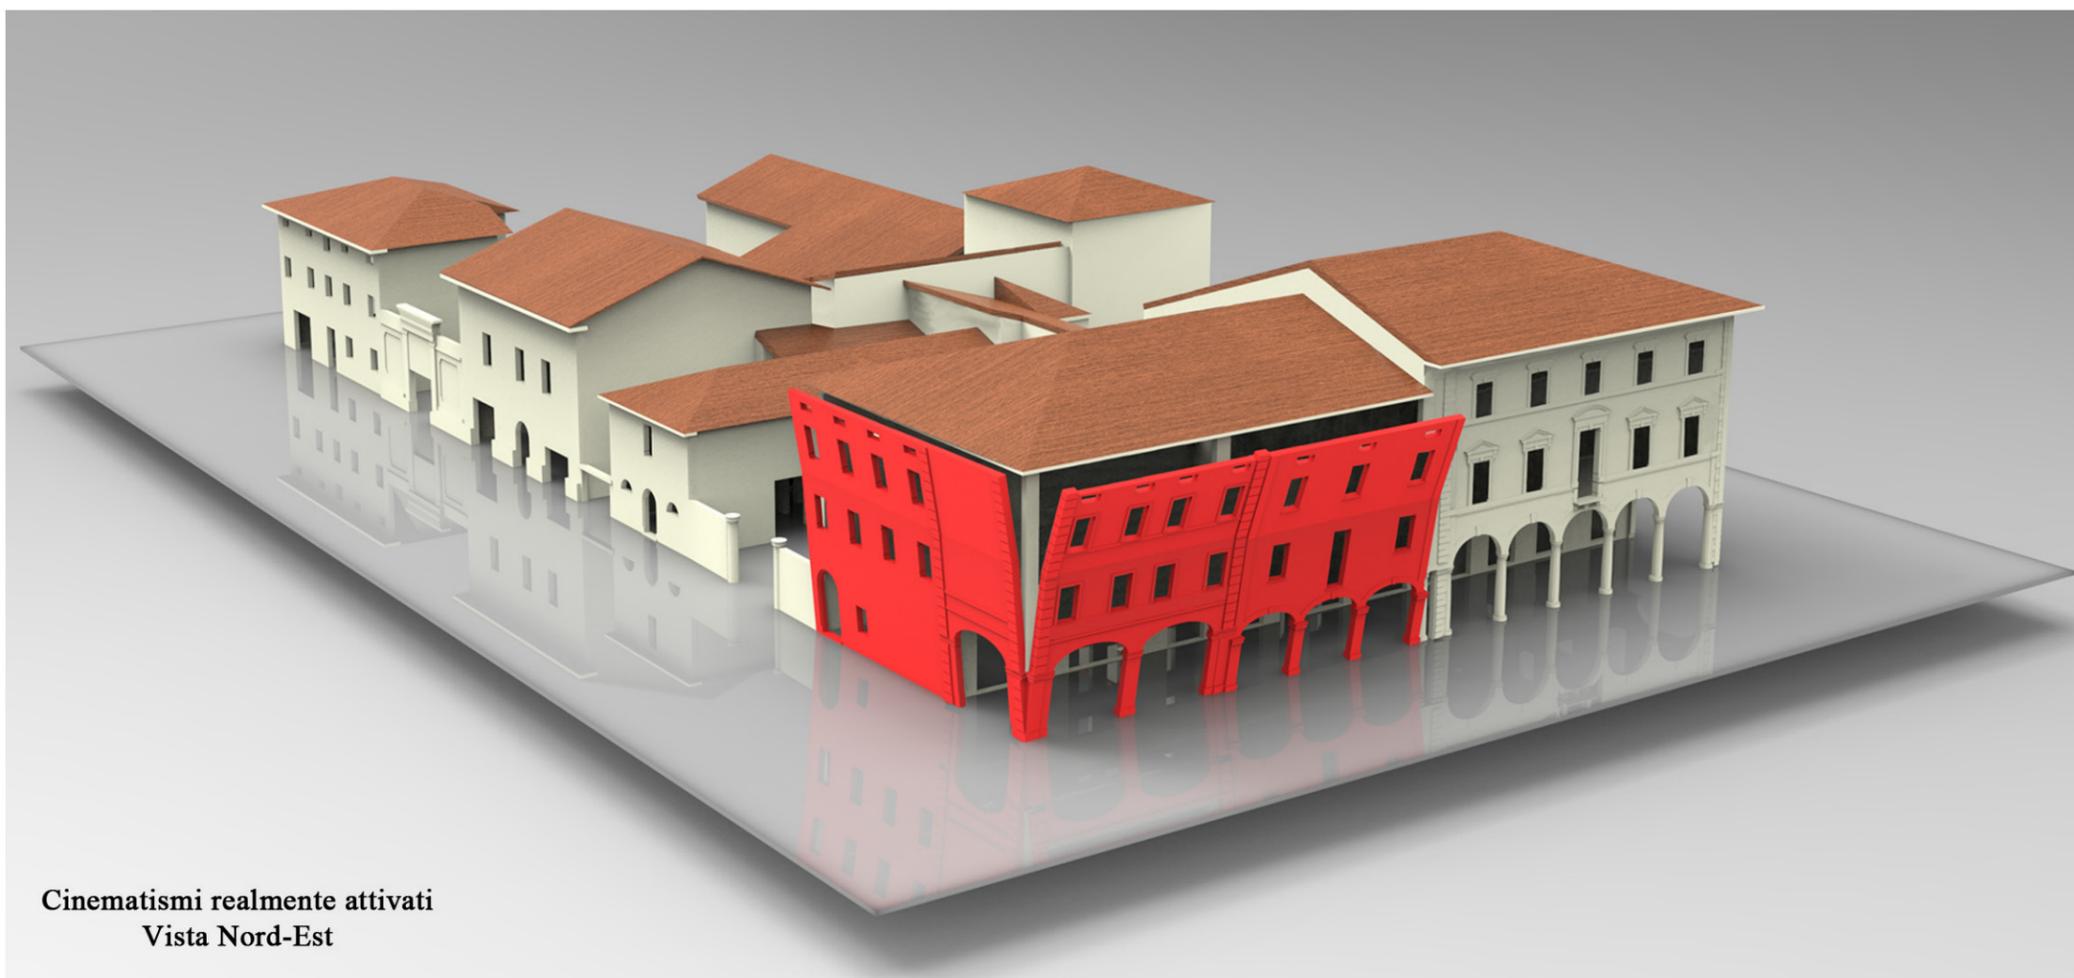
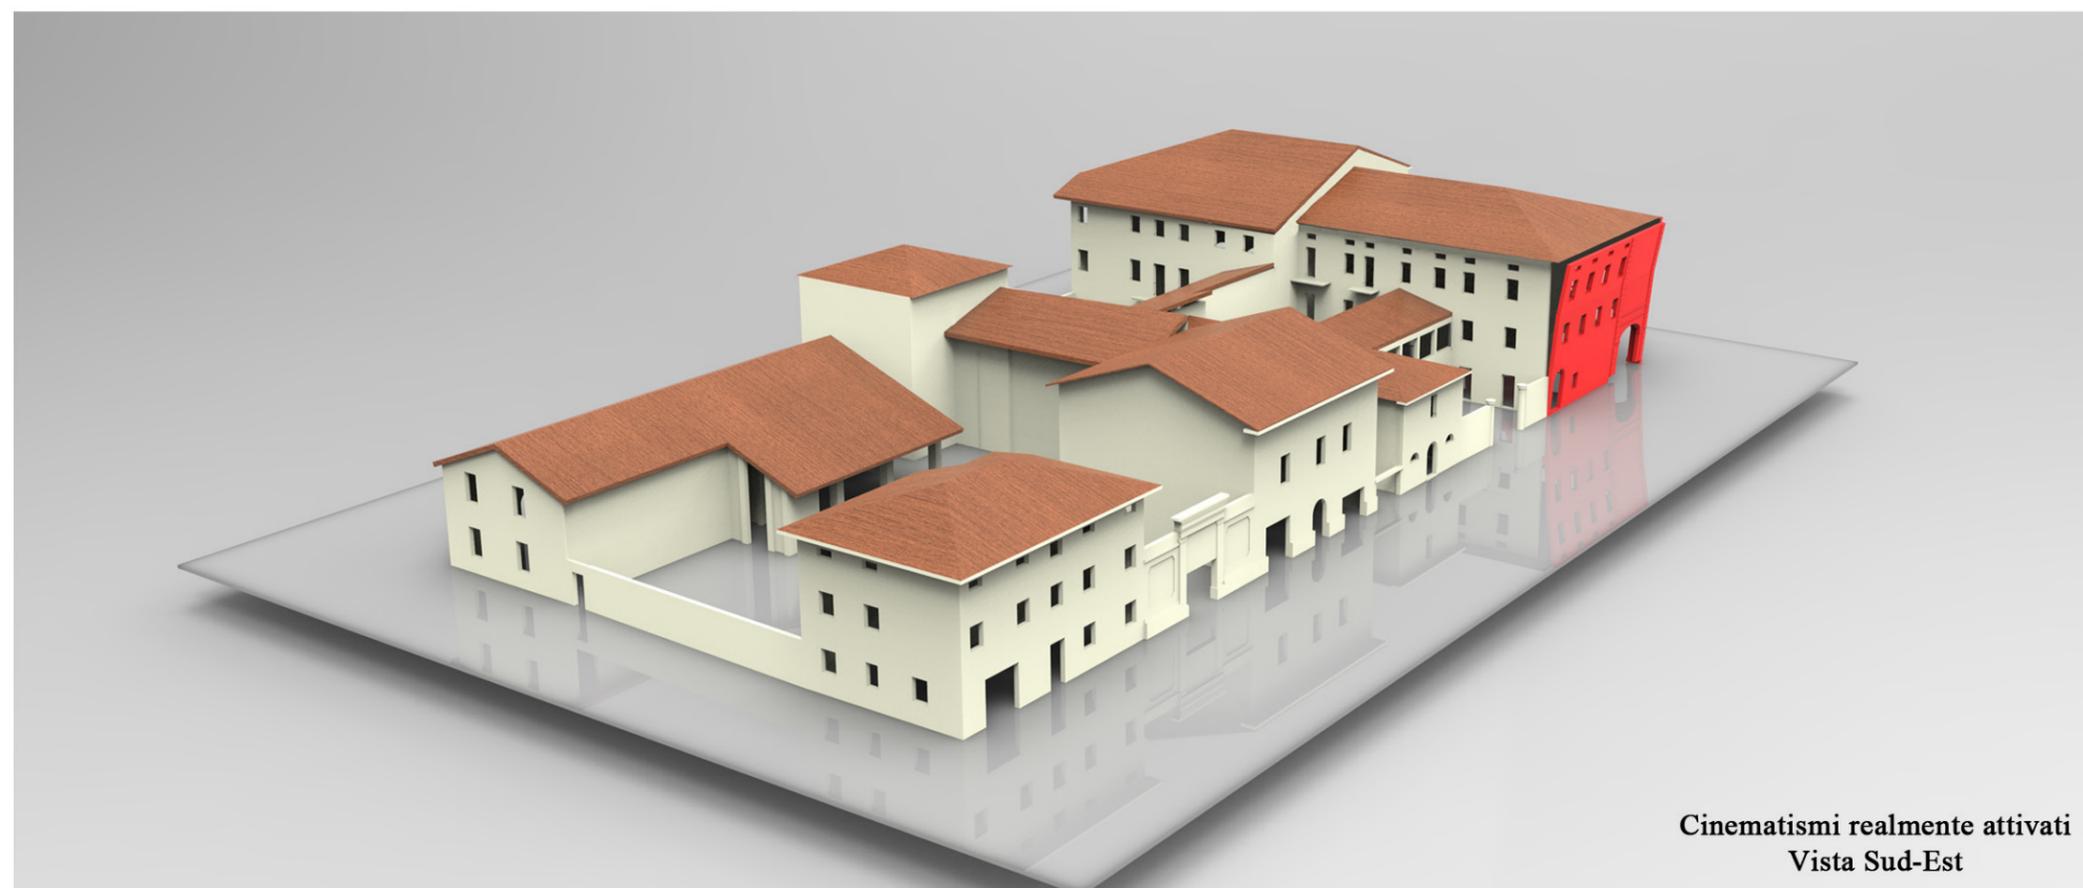
T	A
V	55

Cinematismi attivati
Viste 3D dell'isolato
XVIII

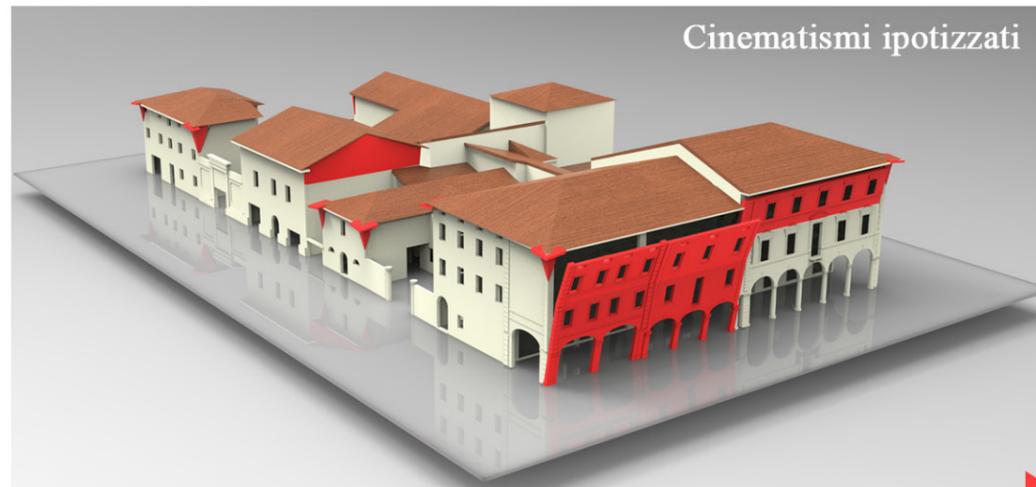
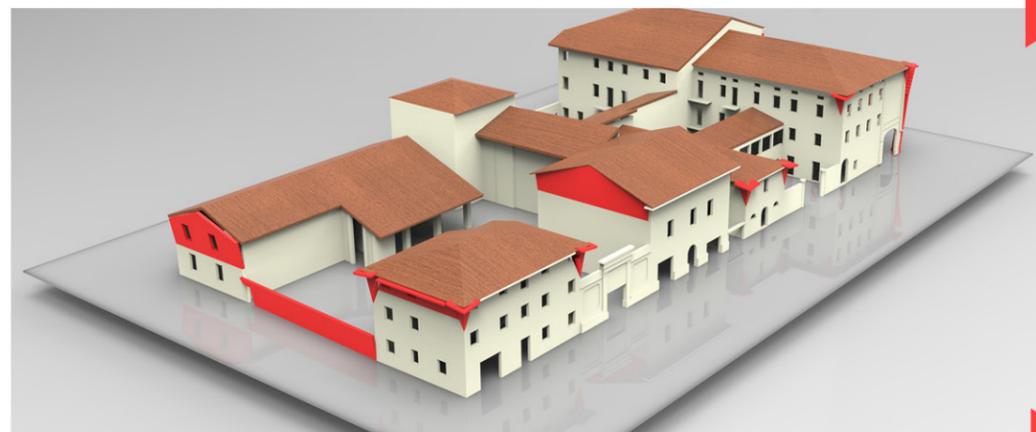
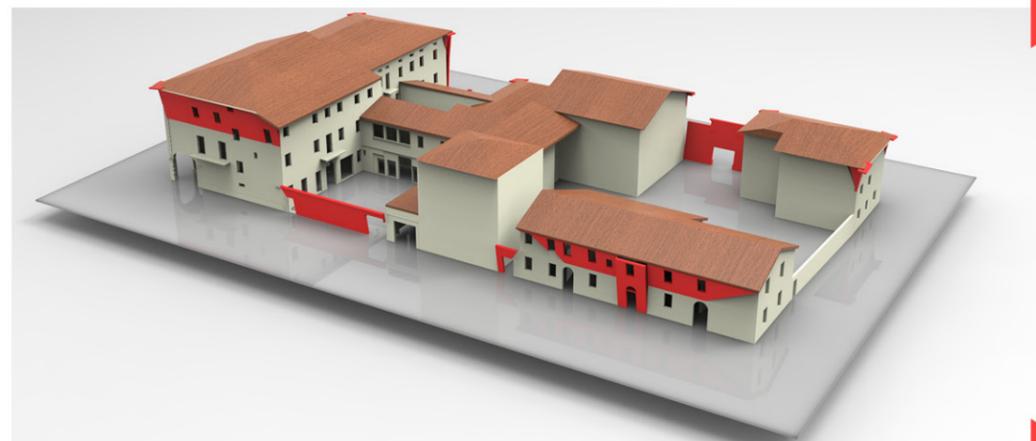
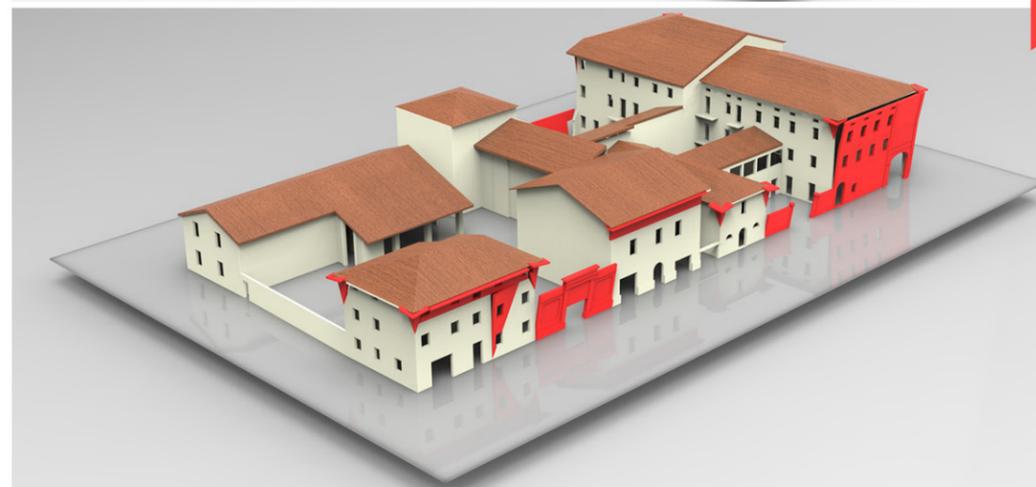
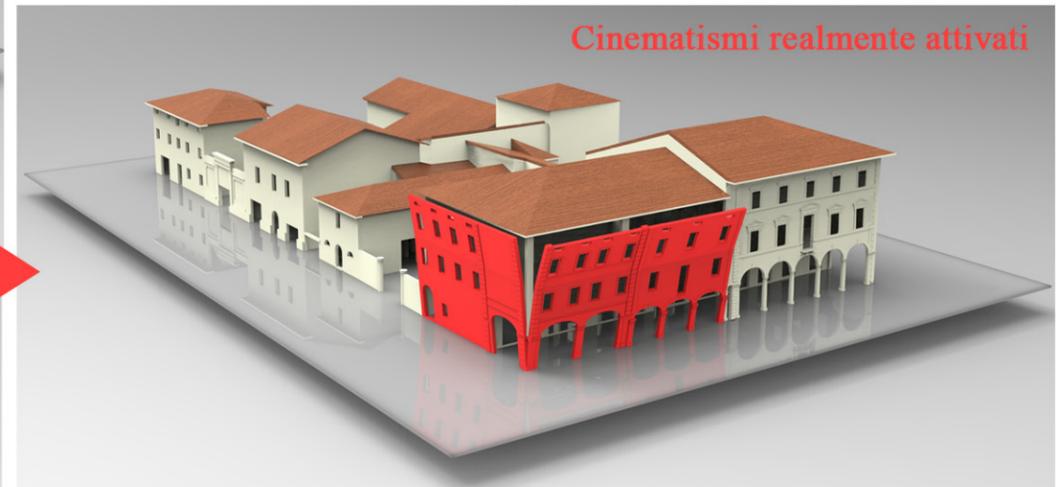
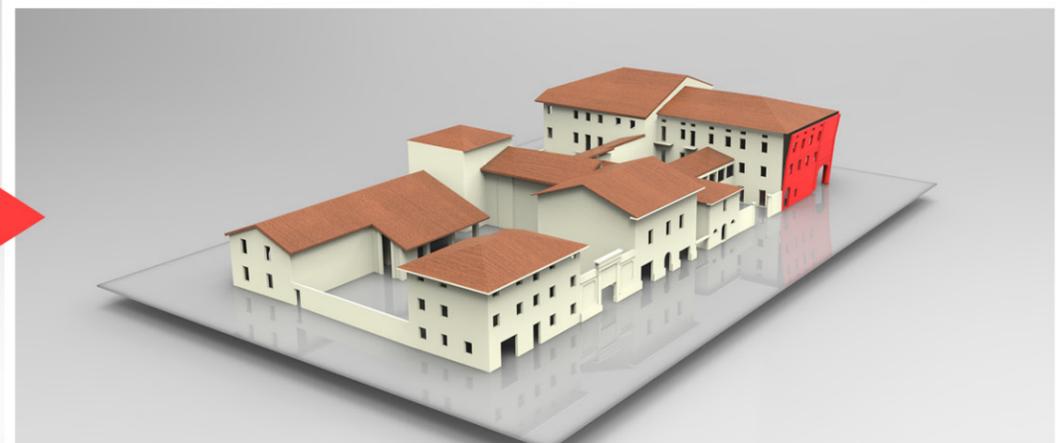
T	A
V	56

L'elaborato grafico rappresenta nella colonna di sinistra i cinematismi ipotizzati in fase di studio dell'aggregato XVIII. A destra, invece, si evidenziano quelli che si sono effettivamente attivati a causa degli eventi sismici. E' evidente che i cinematismi e le lesioni erano stati previsti dalle fasi di studio iniziali.
