ALMA MATER STUDIORUM – UNIVERSITÀ DI BOLOGNA

TESI DI LAUREA

**La conoscenza delle caratteristiche costruttive dell'edilizia storica come
elemento fondamentale e propedeutico per gli interventi. Il caso di studio del
campanile di San Giacomo Maggiore a Bologna**

Candidato
Vassilios Kafetsis

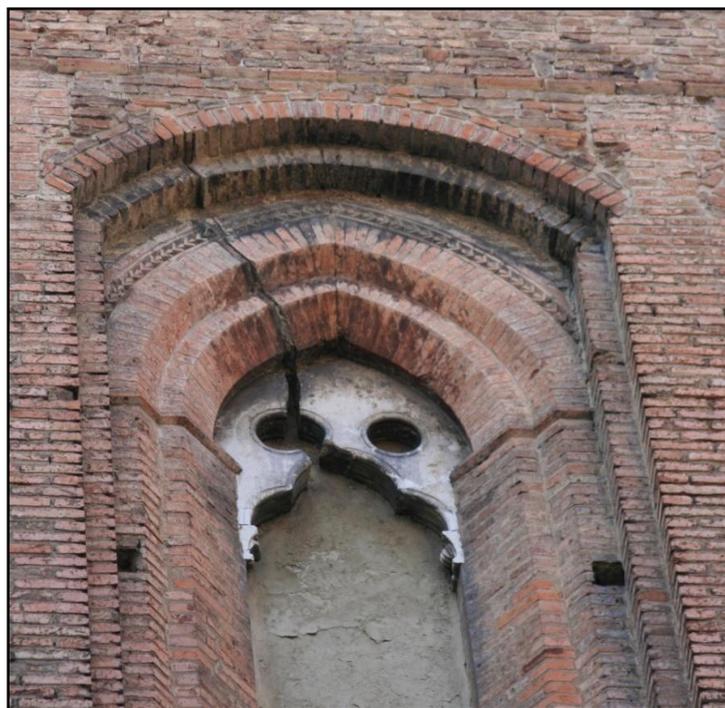
Le monofore ogivali appaiono come imprigionate tra le lesene e l'arco soprastante, che delimitano uno spazio insufficiente ad un loro adeguato inquadramento (foto 3). Le due lesene ai lati di ogni finestra arrivano a nascondere l'estremità della sottile fascia decorativa di cotti scolpiti intorno alla ghiera dell'arco.

Non è verosimile che finestre così ben modellate fossero destinate, sia pure in piccola parte, a restare coperte; è ipotizzabile che le archeggiature siano state sovrapposte alla fiancata in epoca posteriore, anche di poco, alla costruzione di questa.

Foto 3. Particolare della monofora ogivale

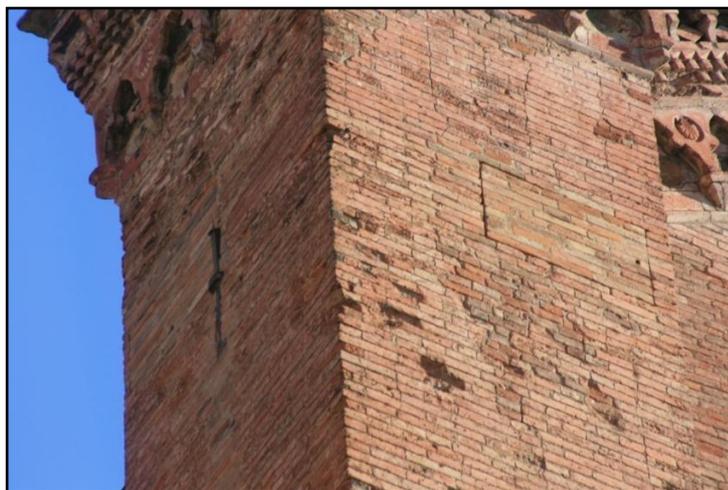
Foto 4. Pilastro sinistro al di sopra del portico bentivolesco

Esaminando attentamente il pilastro, si può notare un contrasto formale tra questo e la fiancata, contrasto che induce a sospettare che, nella forma attuale, costituisca l'ingrossamento di un elemento angolare più modesto. Esaminando la muratura del pilastro al di sopra del portico bentivolesco, a parte gli evidenti rifacimenti, essa appare diversa da quella dei fondi delle arcate. La prima è formata da mattoni rosei dalla tessitura più regolare, mentre la seconda da mattoni gialli, bruni e rossastri, dalla tessitura irregolare e coperti da una patina scura che ne indica un'età più antica (foto 4 e 5).

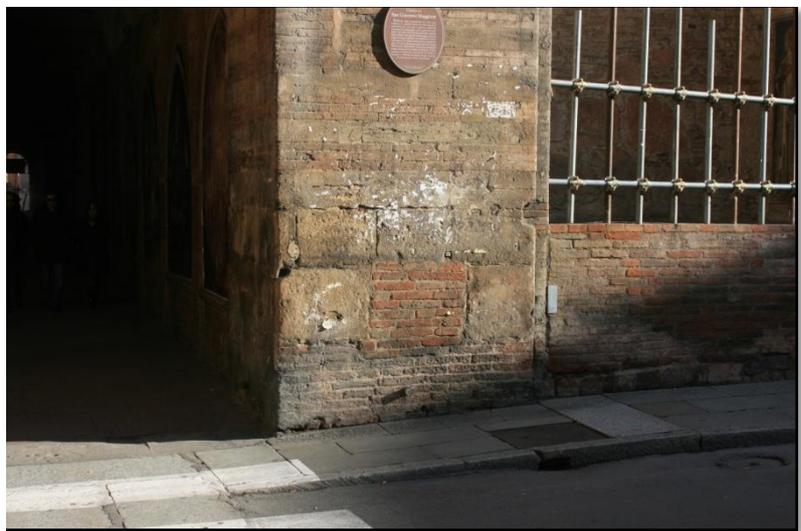
Inoltre, come si può vedere dall'interno del sottotetto del portico, la struttura del pilastro appare sovrapposta alla lesena ad esso contigua ed i suoi mattoni sfalsati rispetto ai mattoni di questa.

Foto 5. Muratura del pilastro sinistro al di sotto del portico bentivolesco

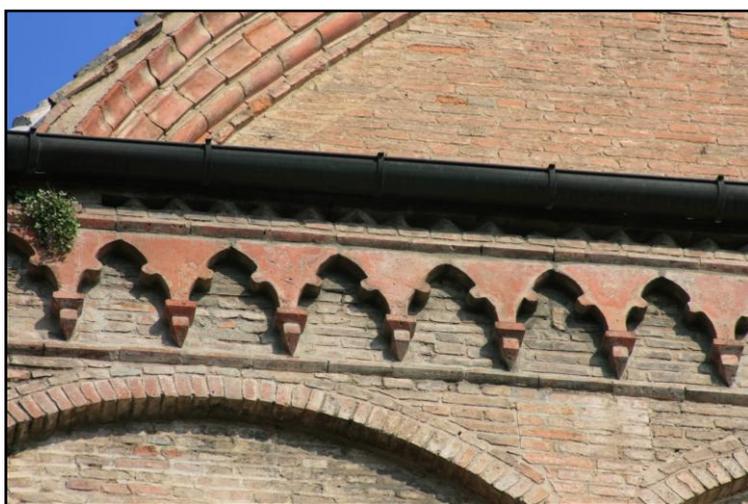
Il coronamento ad archetti trilobati che circondava tutta la chiesa, oggi in parte crollato, è formato da elementi eseguiti a stampo, di disegno tipico del XIV secolo, presenti anche in altre fabbriche bolognesi (foto 6). Esso appare inserito con maggior coerenza nella prima campata della tribuna absidale (sopraelevata tra il 1331 e il 1343) e nei primi ordini del campanile (1336-1349), per cui possiamo ritenerlo contemporaneo a tali strutture.

Foto 6. Particolare archetti trilobati

e ricostruirli un po' più in basso incastrandoli a forza tra le lesene, che perciò si vedono proseguire fino al ricorso di mattoni che delimita inferiormente il coronamento ad archetti trilobati (visibile nella foto 6).

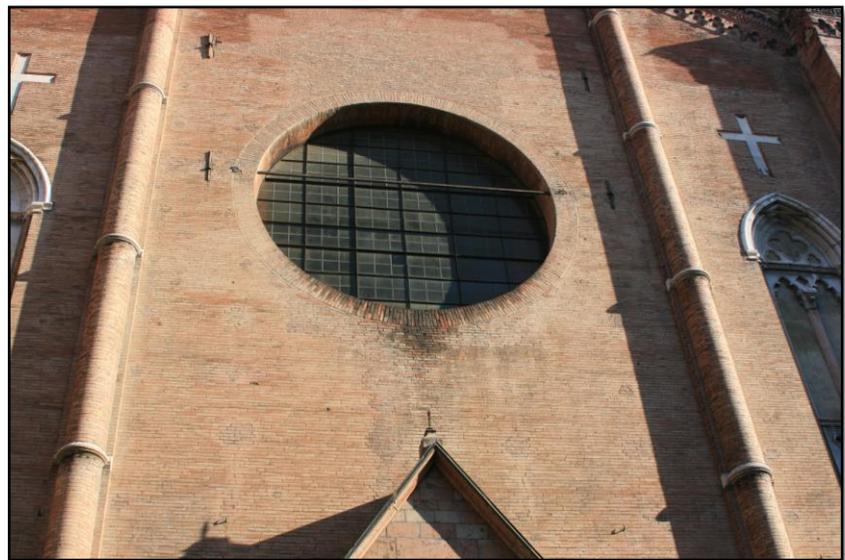
Foto 9. Rosone della facciata

secolo fu sostituito da una grande finestra rettangolare (finestre simili furono aperte anche nei fianchi) e solo durante i restauri del 1953-1954 fu ripristinato, senza però la decorazione marmorea. Tali lavori sono ben visibili sulla muratura attorno al rosone, denunciando laterizi di epoche diverse (foto 9).

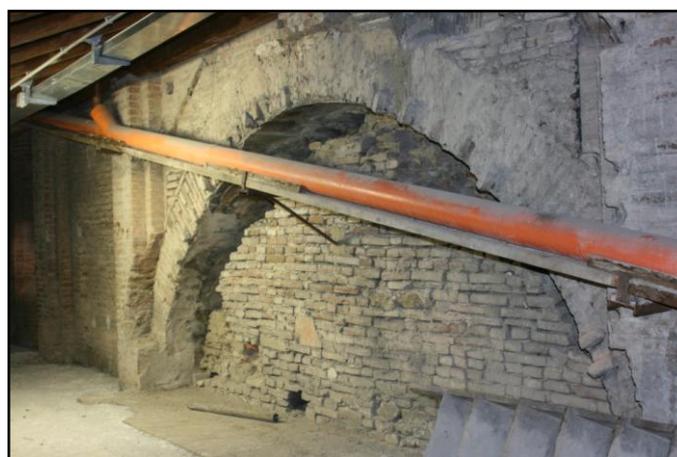
tamente liscio, e anche i raccordi con le doppie lesene sono eseguiti molto accuratamente; l'altra arcata invece (foto 15), che rompe malamente i pilastri laterali, rivela l'aspetto grezzo della muratura interna: doveva perciò far parte di un elemento sporgente dalla parete, sormontato da un tetto o da una cuspide, di cui si scorge la traccia al di sopra dell'arco stesso. Nell'intradosso di questa seconda arcata sono visibili i resti

Foto 15. Arcata più lontana dalla facciata

arcata infatti taglia il vano della sovrastante finestra ogivale ed inoltre dovette provocare a suo tempo la chiusura delle due celle sepolcrali sottostanti. L'altro arco invece, che non presenta tracce di pittura, per il suo grado di finitura era certamente destinato a rimanere in vista; denota una apertura verso l'esterno, con ogni probabilità un'altra cappella, essendo difficile che potesse trattarsi di un ingresso laterale, la cui ampiezza sarebbe risultata notevolmente maggiore dei due ingressi aperti alla fine del XV secolo. Un terzo arco, più piccolo degli altri due, corrisponde perfettamente al secondo ingresso laterale presso l'altare maggiore; non è possibile comprendere se sia contemporaneo all'ingresso o se questo si sia adattato ad un vano preesistente; è più probabile la seconda ipotesi, che spiegherebbe la strana ubicazione dell'ingresso, presso l'ultimo pilone al termine della navata e fortemente decentrato rispetto alla sovrastante cupola (foto 17).

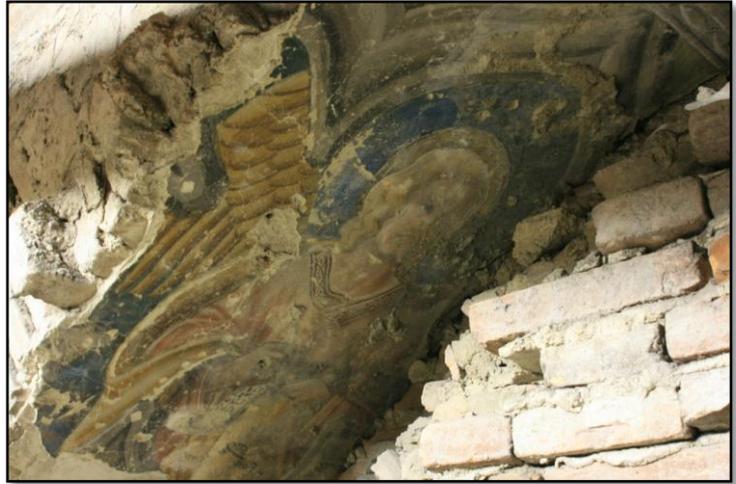
di una decorazione ad affresco databile all'incirca al 1470 (foto 16); si ritiene che la cappella fosse rivolta verso l'interno della chiesa.

Foto 16. Particolare dell'affresco nella seconda arcata

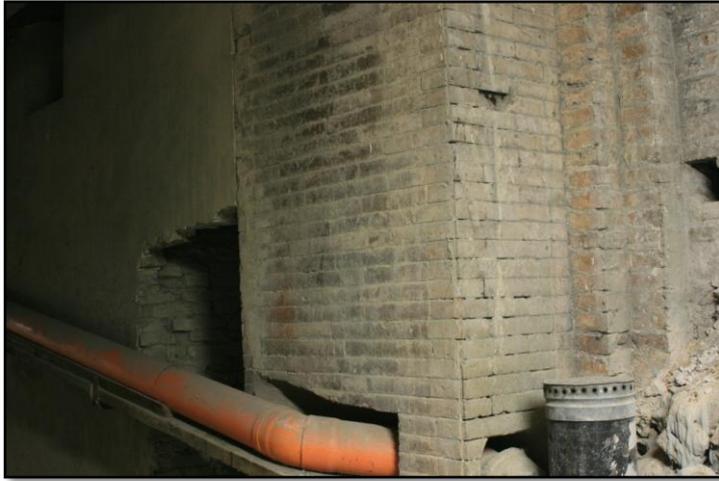
Foto 18. Pilastro di rinforzo

la penultima finestra ed il pilastro angolare si riscontra qualche alterazione nella consueta struttura: al posto delle doppie lesene appaiono grossi pilastri, il cui interasse è leggermente maggiore di quello tra le lesene (3.20m circa anziché 2.80m), ma non si comprende se essi costituiscano dei rinforzi delle lesene originali, richiesti magari dalla necessità di con-

solidare la cupola, oppure se siano esistiti fin dall'inizio (foto 18).

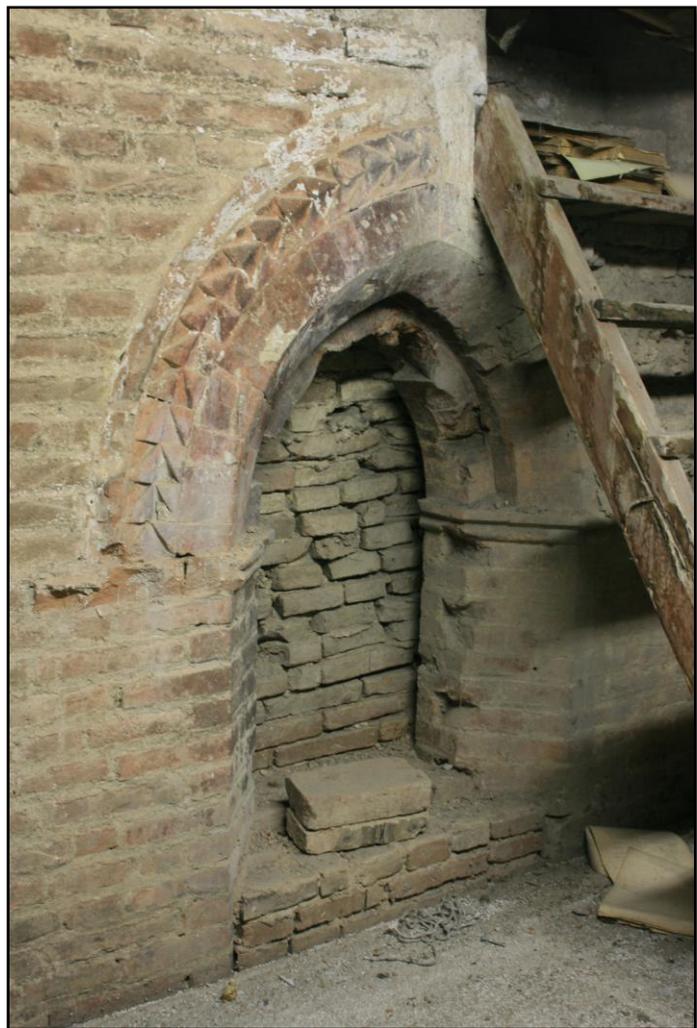
Foto 19. Monofora ogivale più piccola

Un'altra singolarità è costituita da una finestra ogivale notevolmente più piccola delle altre nell'ultima campata presso il pilastro angolare, di cui si scorge solo la parte superiore, essendo il resto nascosto dalle volte del portico (foto 19). All'interno dello sguancio, presso la tam-

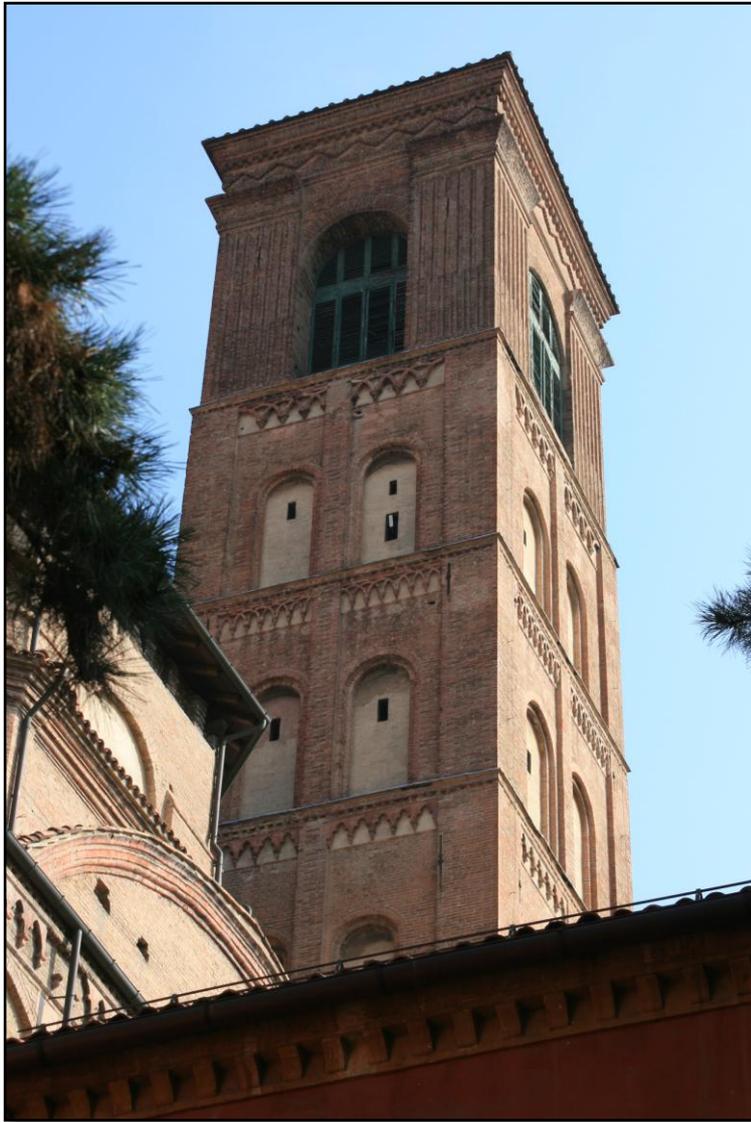
Foto 20. Vista del campanile

la caratteristica configurazione poligonale che ha oggi, con pilastri pure poligonali negli spigoli ed un coronamento a cuspidi e pinnacoli. Di conseguenza vennero rialzate alquanto anche le due cappelle laterali; su quella di destra poi si incominciò a costruire il campanile nell'anno 1336, di cui almeno il primo ordine dovette essere ter-

minato prima della parte alta della tribuna, che appare sovrapposta ad esso. Attorno al 1349 la costruzione del campanile si arrestò all'altezza del secondo ordine di finestre, per poi riprendere attorno al 1471-1472; questa discontinuità temporale è documentata dal motivo ad archetti intrecciati che si discosta da quello sottostante ad archetti trilobati.

Infine la cella campanaria fu rivestita di forme classicheggianti (foto 20).

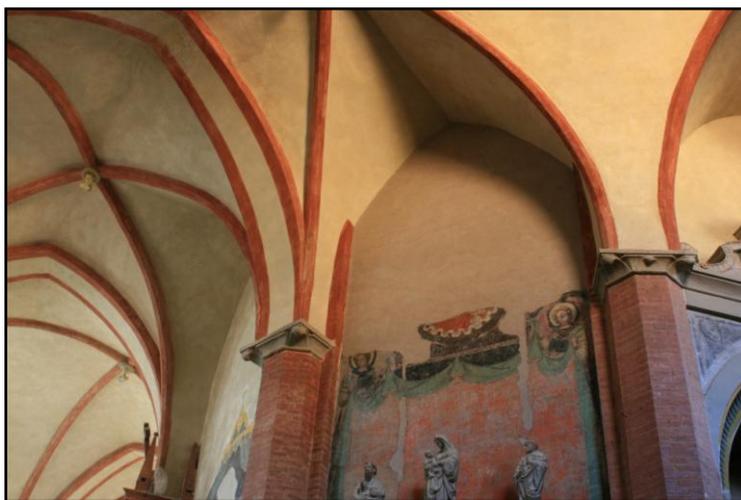
Foto 21. Pilastri del peribolo absidale

All'interno ciò è ancora più evidente: i risalti ai lati dei pilastri, a cui corrispondono gli archi ribassati sottostanti alle cuspidi, appaiono tagliati dalle volte del deam-

bulatorio; gli archi tra le volte ed i costoloni appaiono chiaramente difformi e come posticci rispetto ai lisci pilastri in mattoni, poiché non ne costituiscono l'organica continuazione, ma si impostano alla meglio sul capitello applicato ad una certa altezza dei pilastri stessi; in particolare i sott'archi sono più larghi delle facce frontali di ciascun pilastro a cui dovrebbero corrispondere, il che aumenta il senso di discontinuità tra le due strutture (foto

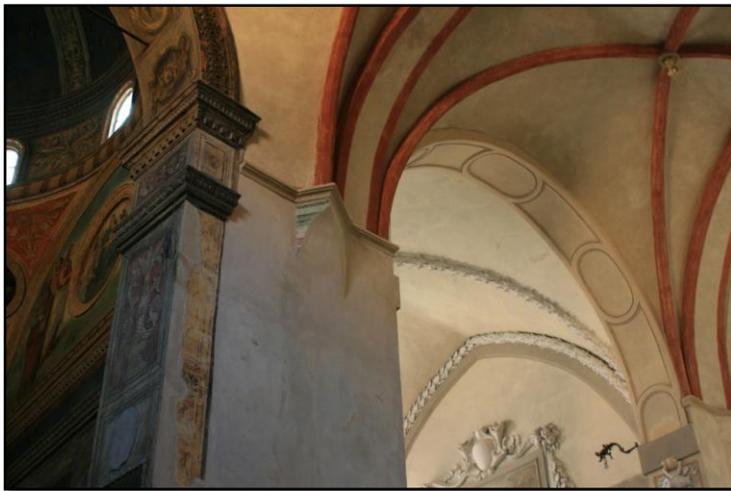
Foto 22. Particolare del pilastro tagliato ancora visibile

stro, in modo da allinearsi con la fronte della cappella scomparsa; in tale pilastro esiste tuttora una strana mensola, tutt'uno con la muratura, che sembra essere stata ricavata dal pilastro tagliato (foto 22). Considerando l'ubicazione della cappella Bentivoglio, si capisce che il pilastro L è stato demolito perché troppo vicino al pilastro di sinistra della cappella; per evitare l'effetto antiestetico di un arco molto più stretto degli altri, si preferì eliminare il pilastro e ricostruire il terzo arco, tra il precedente pilastro I e la cappella, alquanto più ampio degli altri due. Inoltre il filo esterno del secondo arco impiantato sui pilastri H ed I ha in pianta un andamento leggermente convergente verso l'asse della chiesa, conferma delle supposizioni sul primitivo aspetto del peribolo; pertanto la profondità dell'arco stesso cresce gradualmente dal pilastro H al pilastro I; quest'ultimo è un po' arretrato rispetto al filo dell'arco, che perciò è sorretto in parte da una mensola sporgente a sbalzo dal

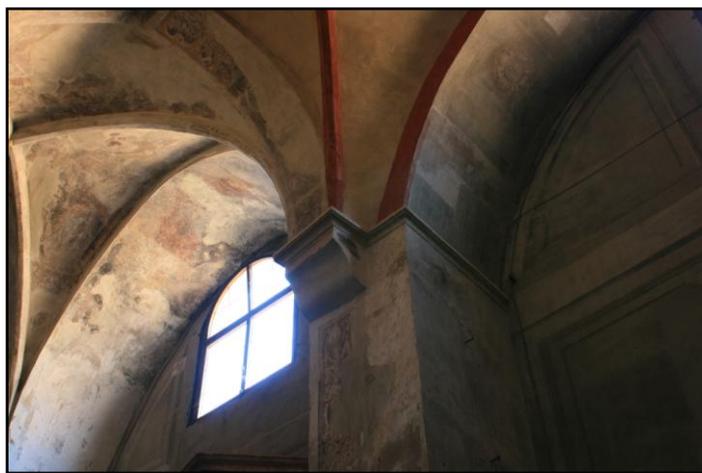
Foto 23. Particolare della mensola a sbalzo

pilastro stesso (foto 23). L'arco seguente, tra il pilastro I e la cappella Bentivoglio, va invece assottigliandosi verso il fondo, risulta cioè meno profondo presso il pilastro all'ingresso della cappella.

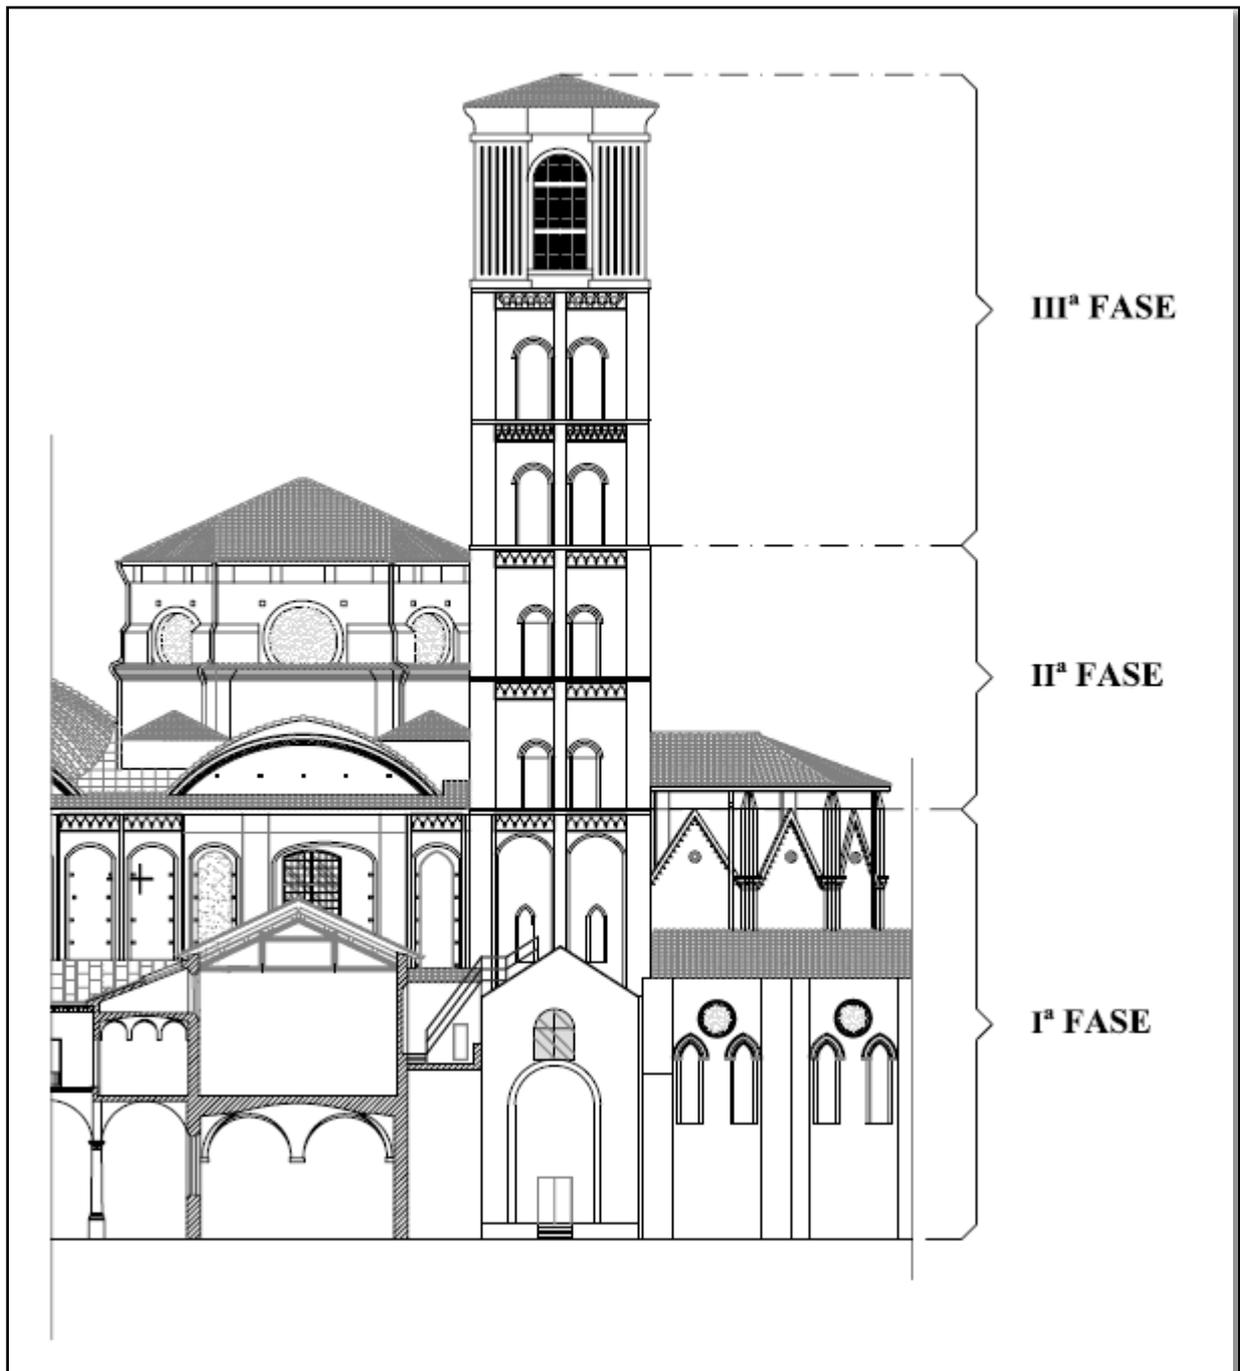
Figura 8. Fasi costruttive della torre del campanile

I lavori possono essere divisi in tre fasi (figura 7): la prima fase si arrestò al primo piano della torre. Dal sottotetto dell'abside è evidente che a questa quota il campanile

presenta una inclinazione valutabile attorno all'1%. Molto probabilmente a causa di un cedimento del terreno, imputabile forse alla deviazione di un canale che passava nelle vicinanze, la struttura subì un abbassamento verso piazza Verdi. La volta sottostante subì sicuramente dei danni e quindi la torre, almeno

temporaneamente, dovette fermarsi a quest'altezza.

In seguito i lavori di innalzamento del campanile proseguirono, arretrando un po' la parte soggetta a rischio di cedimento, e nel 1349 i lavori si arrestarono al secondo ordine di finestre. Questa seconda fase è distinguibile dalla prima e dalla seguente per il tipo di motivo decorativo presente su ogni ordine di finestre e per la dimensione di quest'ultime.

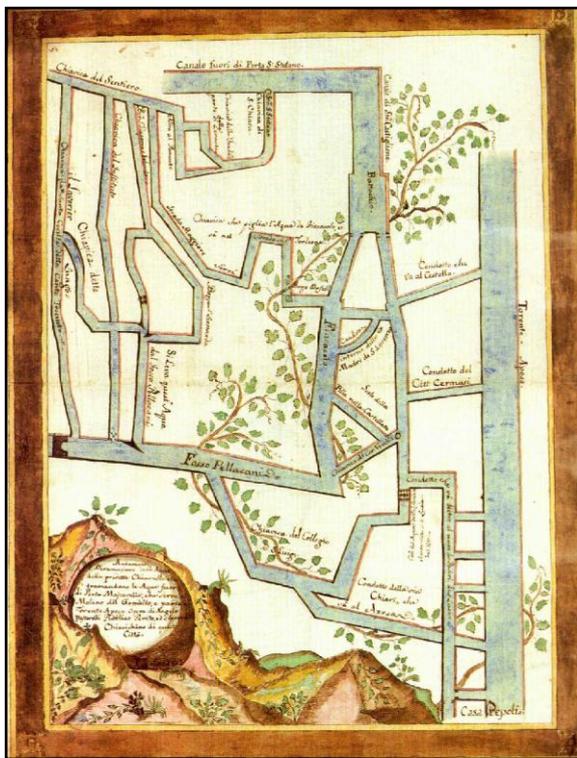
Figura 12. Rete di canali del Savena in un documento medioevale

Inoltre osservando la figura, si può notare come dal Savena si dipartisse una rete fittissima di Canali secondari (figura 12); ci sarebbe bisogno di uno studio più approfondito per capire con esattezza fino a che punto la presenza di queste acque abbia potuto influenzare nel tempo la struttura della torre del campanile della chiesa.

È comunque lecito ipotizzare che la presenza dei canali con i loro articolati percorsi abbia contribuito al cedimento della parte inferiore della torre durante la sua costruzione.

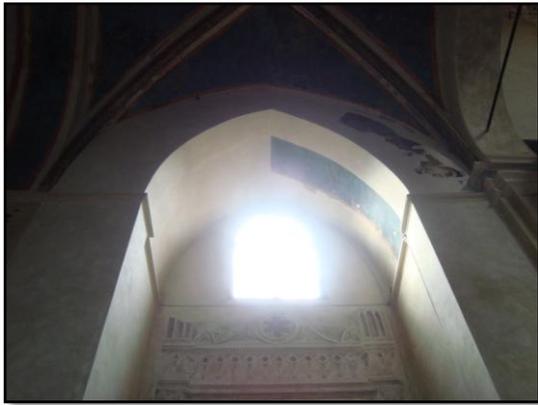
Foto 30. Volta in camorcanna

di epoca medioevale. Sul lato destro dell'antica cappella l'arco è stato rimpicciolito, anche se, guardando attentamente, è visibile la sua originale estensione (foto 30). La parte murata nasconde il primitivo accesso alla torre, oggi in disuso (foto 31). Questo arco rimaneggiato ci introduce ad una piccola cappella; esternamente la muratura presenta diversi rifacimenti ed emergono in maniera chiara segni di antichi archi e muri. Può darsi che in passato questa cappella fosse più profonda o che

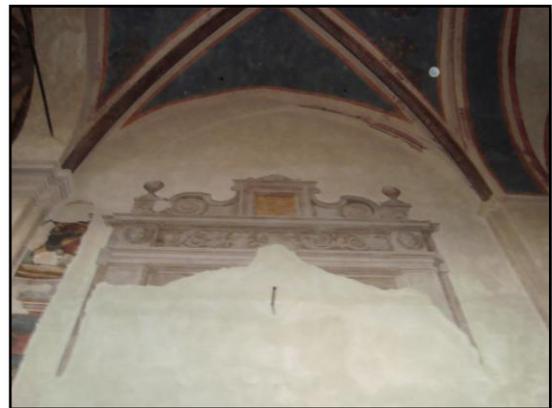
Foto 33. Cappella dell'abside murata

addirittura congiungesse la chiesa alla sagrestia (foto 32). Il quarto arco (foto 33) è stato murato: una porticina ci introduce ad una piccola cappella, simile a quelle che cingono il resto dell'abside lungo il peribolo, oggi usata come ripostiglio. Gli affreschi ancora visibili potrebbero essere un buon motivo per riportarla alla luce.

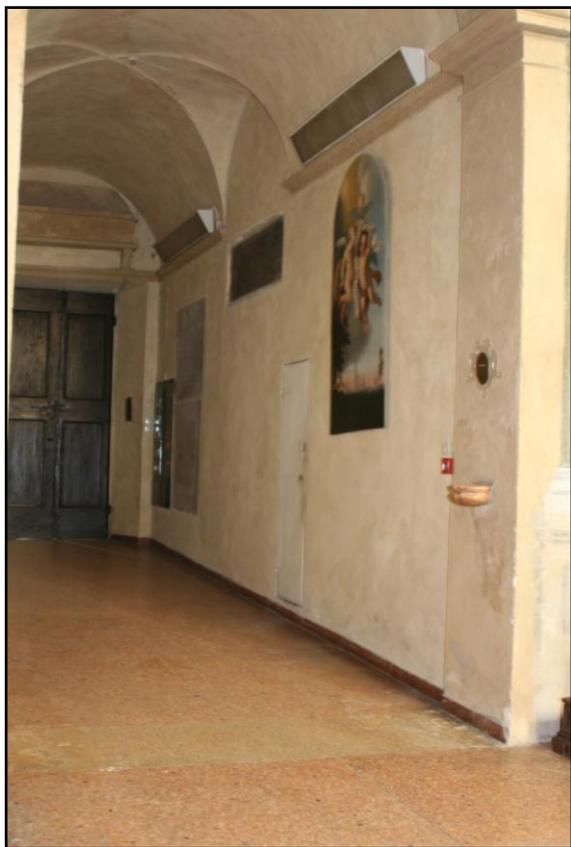
Foto 34. Accesso al campanile dal portale della sagrestia

L'accesso odierno al campanile è più tortuoso dell'originale e passa per l'esterno: si sale una ripida e stretta scala situata nel lungo portale che conduce alla sagrestia (foto

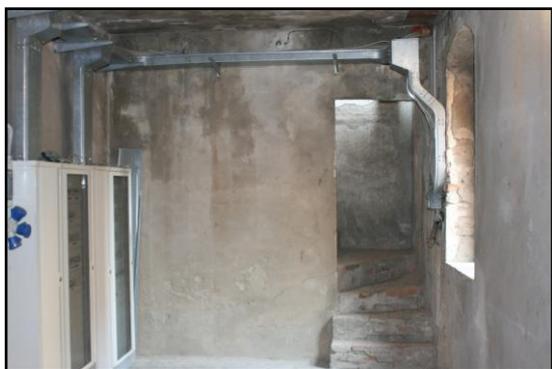
Foto 36. Vano con impianti

34 e 35), per giungere in un primo vano dove sono presenti degli impianti elettrici (foto 36). Da qui, tramite una piccola rampa di scale, si accede da un lato all'organo e dall'altro al tetto del portale adiacente alla sagrestia. Quest'ultima breve rampa di scale è coperta da una tettoia lignea ad una falda, piuttosto degradata (foto 37). Dal tetto poi, tramite una scala esterna, si accede al primo piano della torre entrando da una delle finestre "murate" che danno sul cortile della sagrestia (foto 38).

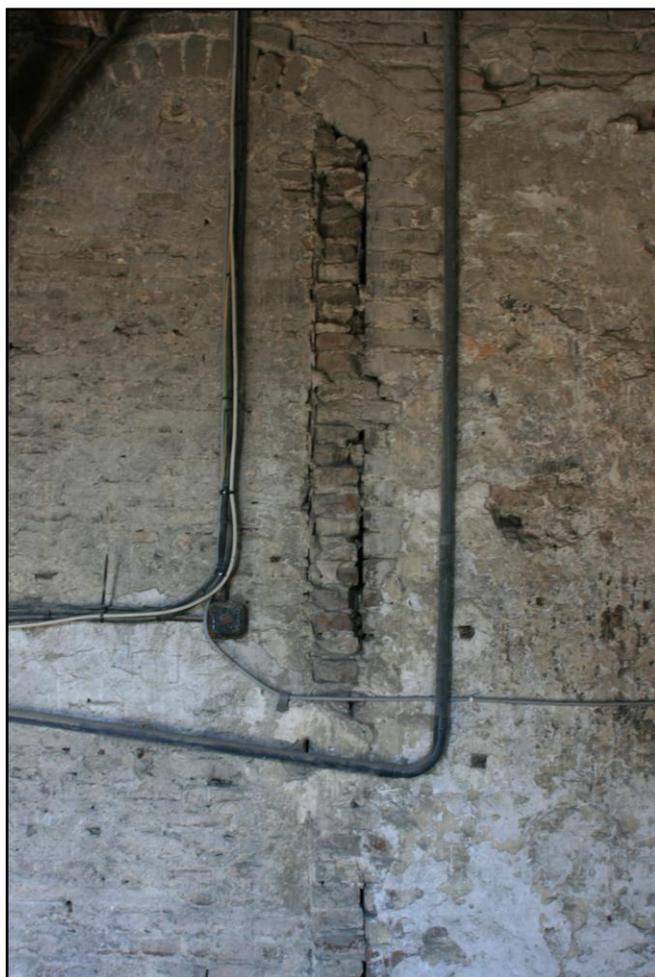
Foto 39. Monofora murata sul lato dell'abside

Sul lato adiacente all'abside è visibile una monofora murata (foto 39); con ogni probabilità l'innalzamento dell'abside ha portato alla

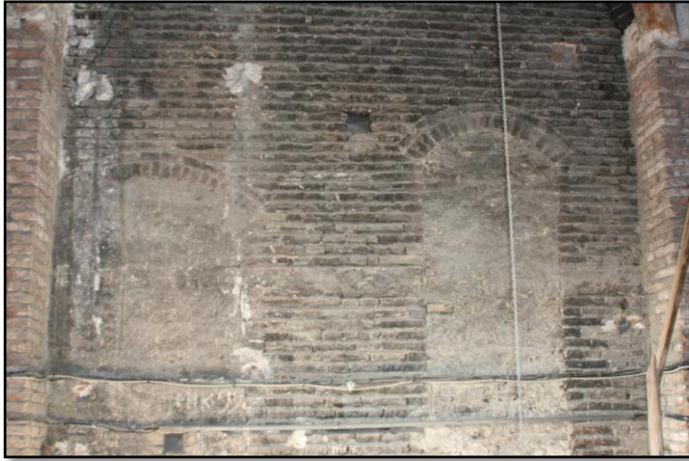
Foto 40. Monofore murate sul lato parallelo e più vicino alla facciata

Percorrendo questo vano in senso antiorario, passiamo al lato parallelo e più vicino alla facciata: qui sono visibili due monofore murate (figura 40), chiuse probabilmente quando si decise di rinnovare la copertura della navata e di erigere la cupola.

L'arcone longitudinale che regge quest'ultima andava ad accecare l'apertura più esterna.

Anche qui troviamo delle particolarità: l'apertura vicina alla chiesa è più stretta ed alta, mentre l'altra più bassa e tozza. La muratura non ci indica dei rimaneggiamenti che possano far pensare ad una loro antica simmetria.

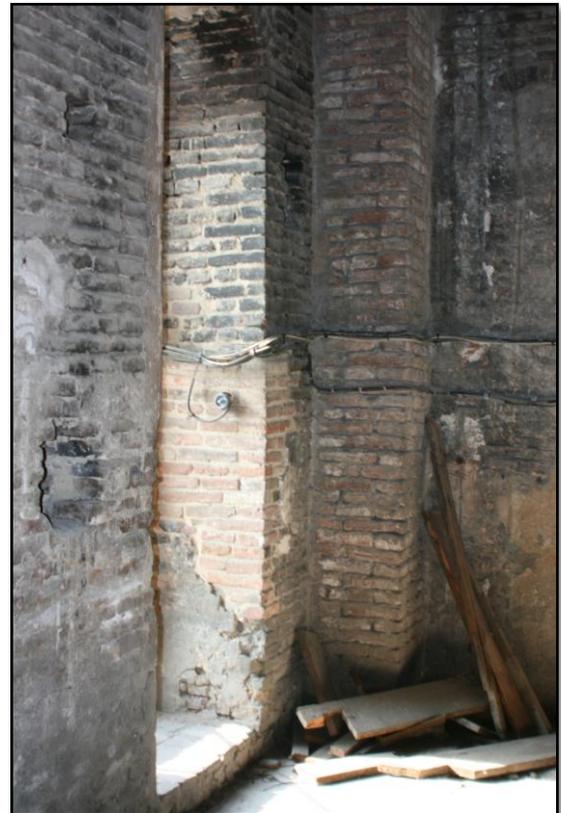
Foto 41. Ingresso alla torre del campanile

Il lato da dove siamo entrati presenta due monofore uguali: murate entrambi, una è stata parzialmente riaperta per consentire l'ingresso, l'altra nasconde l'antico accesso (foto 41). Quest'ultimo taglia tutta la muratura rendendo, forse, questa zona un po' debole rispetto ai lati circostanti.

La volta a crociera sembra poggiare su quattro pilastri, sicuramente posteriori a questa, di 45cm di lato (visibili nella foto 41). Il colore molto chiaro dei laterizi, la mancanza di tessitura dei pilastri con la muratura e l'apparecchiatura più regolare e precisa ne dimostrano la posteriorità. Poiché nel piano superiore è presente un piccolo pilastro a L è presumibile che anche al piano in cui ci troviamo ci fosse un pilastro, forse un po' più grosso. Ritengo che il pilastrino originale sia stato inglobato da quello nuovo il cui scopo è solo quello di reggere il rinforzo ligneo della volta a crociera. La struttura della volta deve aver destato qualche preoccupazione perché in tempi recenti è stata rinforzata con delle travi di legno che partono dalla sommità dei pilastri per arrivare alla chiave, le travi sono sorrette in sommità da un grosso trave trasversale (foto 44, 45, 46).

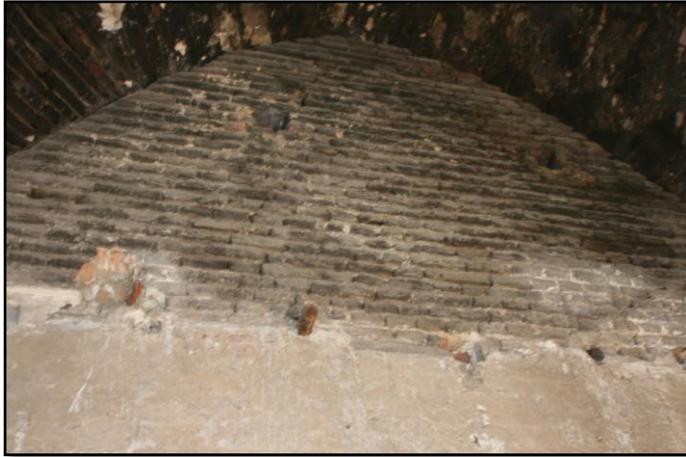
Foto 42. Aperture presenti nella muratura più lontana dalla facciata

A mezza altezza, nella parete più lontana dalla facciata, è presente una serie regolare di piccole aperture (foto 42); sui lati perpendicolari sono a loro volta presenti delle differenze quasi impercettibili nella muratura alla stessa altezza. Molto probabilmente era

presente una piccola tettoia, forse anche un setto che divideva il vano in due parti distinte. Inoltre nella pavimentazione, proprio nella zona che corrispondeva a questo vano semichiuso, sono visibili i resti di uno scolo (foto 43). È probabile che l'incendio abbia avuto inizio da questo punto, anche se non conosciamo a cosa fosse destinato questo spazio.

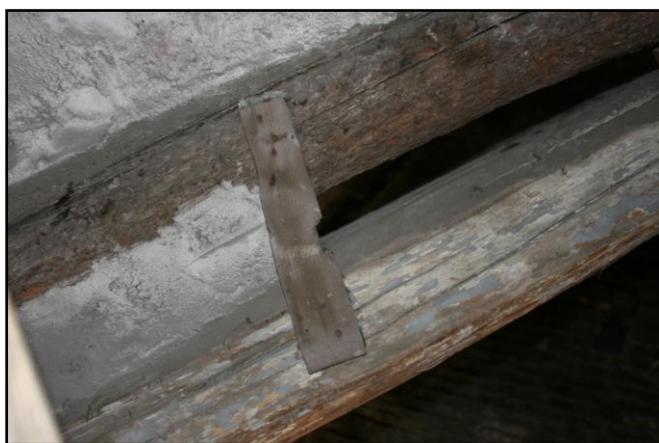
Foto 45. Particolare travi di sostegno della volta

I lavori non sono stati condotti con la serietà necessaria dato che l'intervento sembra piuttosto affrettato e poco curato. Anche l'utilizzo del gesso, materiale usato per chiudere varie fessure presenti nella muratura e per fissare i travi sopracitati, non mi pare una scelta tra le più opportune.

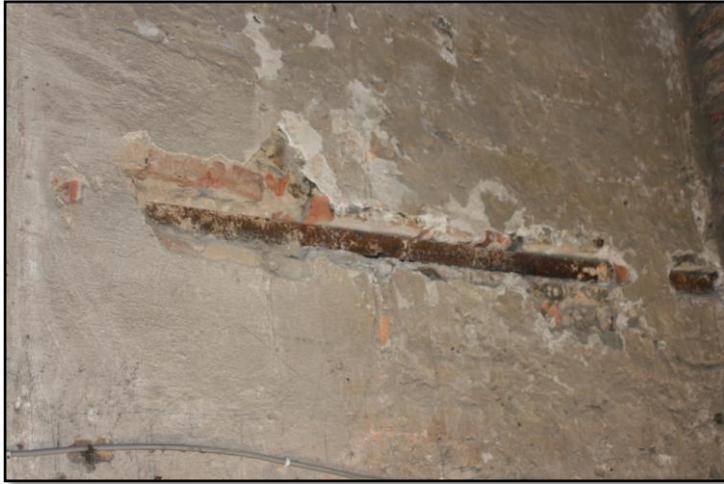
Una conseguenza dell'utilizzo di questo legame è il degrado dell'unico tirante visibile sul lato più lontano

dalla facciata: la catena è annegata nella muratura e in alcuni punti è stata ricoperta dal gesso (foto 47). Nelle zone visibili la barra di ferro si presenta totalmente arrugginita, quasi deformata (foto 48). Questa catena, come quella simile riscontrata al piano superiore, potrebbe essere contemporanea alla costruzione della torre e denota una sensibilità della parete. Infatti non ho rilevato altre catene interne alla

Foto 47. Catena murata

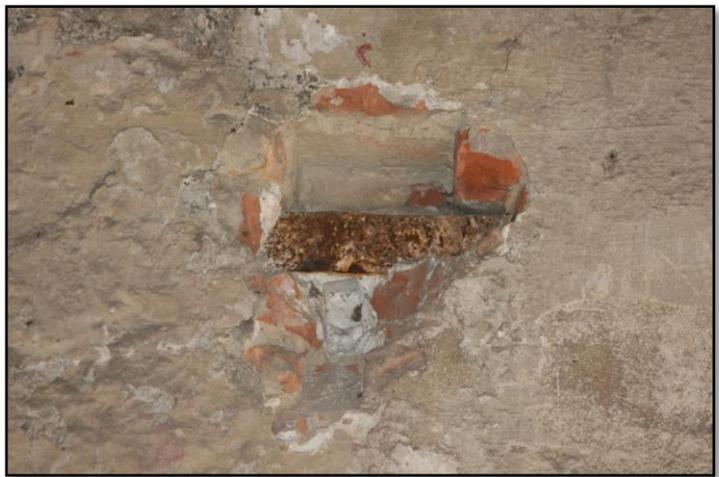
Foto 48. Particolare della catena deformata

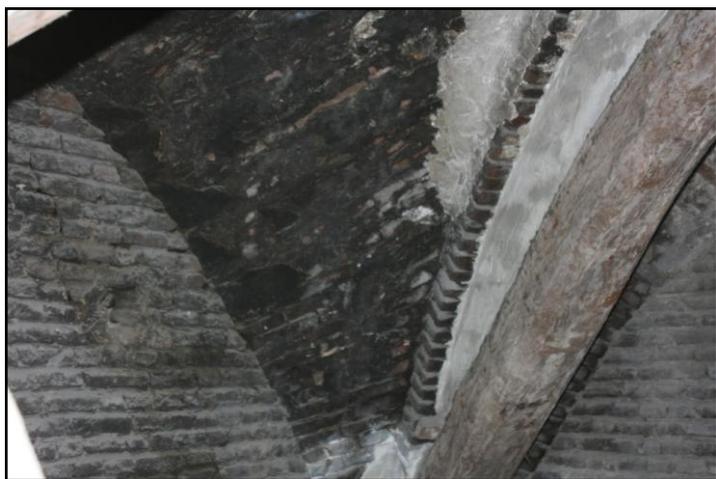
Foto 49. Attacco della volta alla muratura

volta, sia presente una spaziatura. Questo spazio ritengo sia dovuto alla centina lignea utilizzata per la costruzione della volta; in alcuni punti sembrano scorgersi ancora delle parti di questa struttura lignea (foto 49).

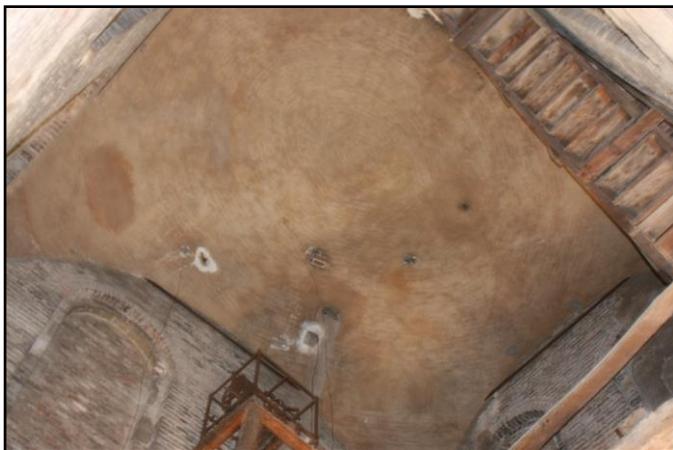
Foto 52. Volta a vela e catene

Questo vano è molto alto e contiene i primi due ordini di monofore guardando dall'esterno. La pavimentazione e la muratura sono abbastanza regolari e senza particolari lesioni; le doppie monofore accecate sono presenti su tutti i lati e, tramite la parziale riapertura di una di queste, si accede al sottotetto dell'abside (foto 51). Il vano è coperto da una volta a vela e in sommità si possono notare la quattro catene che cingono

i lati della torre (foto 52). Queste catene sono relativamente nuove, anche se arrugginite, e all'esterno sono visibili le loro chiavi. In basso è presente una catena uguale a quella del primo piano, sullo stesso lato, e anche questa è parecchio arrugginita (foto 53); esternamente non se ne scorge la chiave e la catena è annegata nella muratura. Sul lato più vicino alla facciata esiste un piccolo vano, probabilmente simile a quello scomparso del piano inferiore (foto 54).

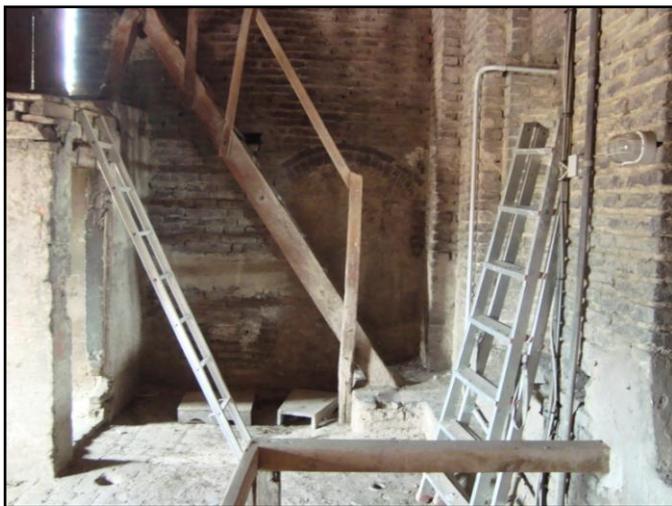
Foto 55. Monofora vicina all'abside

Su questa parete le due monofore non sono uguali: la loro disposizione, soprattutto quella adiacente al sottotetto dell'abside, è decentrata. Quest'ultima è molto vicina alla parete e a mio parere dava all'interno della chiesa (foto 55).

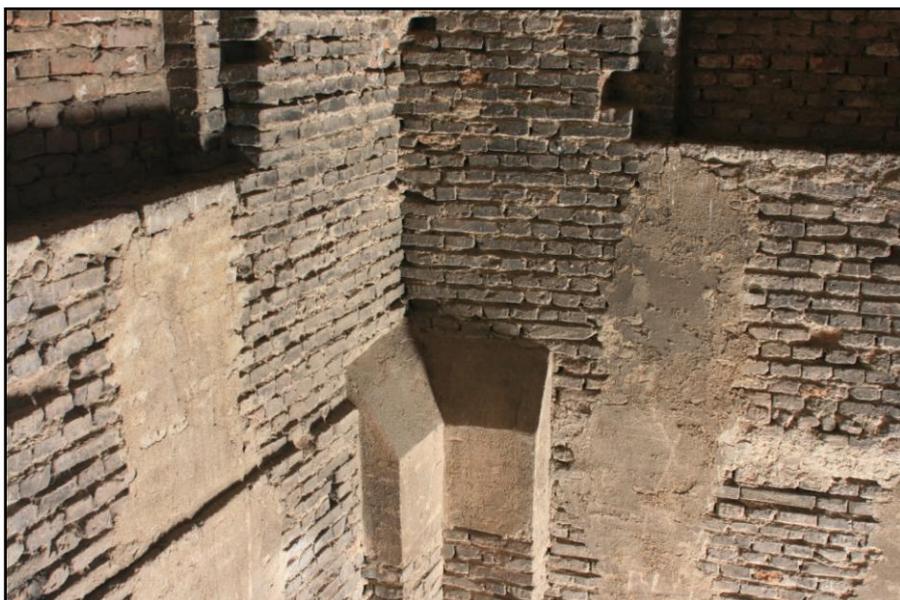
scale divise da un ballatoio, il tutto in legno; la struttura non è tra le più stabili. Dal ballatoio, situato a circa metà altezza del vano, è visibile un rifacimento della muratura che percorre i tre lati del campanile alla stessa altezza. È una striscia di pochi centimetri che fa pensare ad un possibile solaio non più presente; inoltre il pilastrino ad L termina esattamente in quel punto con un taglio inclinato e sembrerebbe che la sua terminazione sia frutto di un rimaneggiamento (foto 59).

Foto 59. Rimaneggiamento sulla muratura all'altezza della terminazione del pliastrino

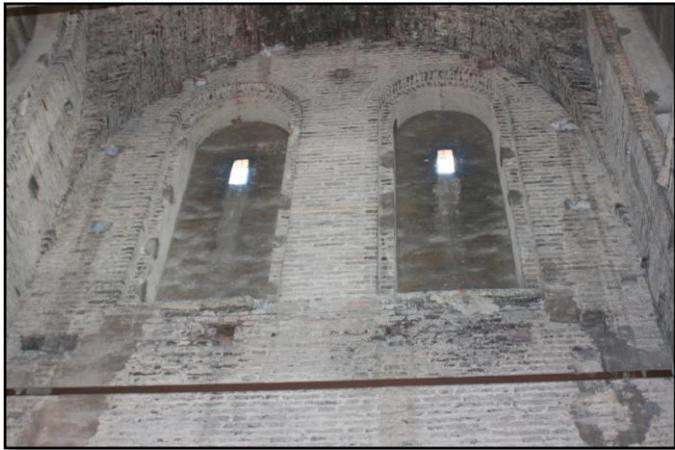
Foto 61. Catene a mezza altezza del vano

piccole aperture con delle canalette in legno, da cui probabilmente passavano le corde per suonare le campane; a metà altezza sono visibili le quattro catene che cingono i lati del campanile (foto 61). La volta è percorsa per tutta la sua lunghezza, dal lato che da sulla sagrestia a quello parallelo che da su via Zamboni, da una lesione.

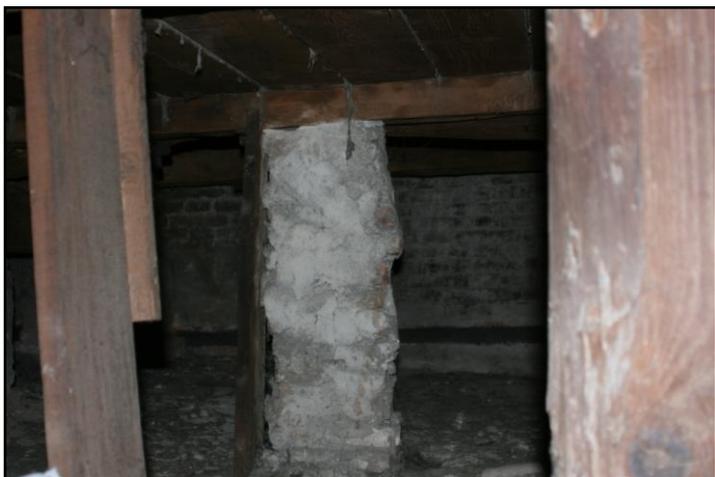
Foto 63. Pilastri che reggono la reticolare lignea ed il piano di calpestio

L'ultimo piano della torre è più basso dei due precedenti e contiene le campane. Sono presenti sei campane: quattro in basso di cui una più grande delle altre, due di dimensioni molto ridotte ai lati posizionate in alto rispetto alle altre. Le campane sono sorrette da una struttura reticolare lignea che poggia sulla pavimentazione mediante pilastri in legno e in muratura (foto 63). Questi ultimi sono probabilmente dei rinforzi posteriori.

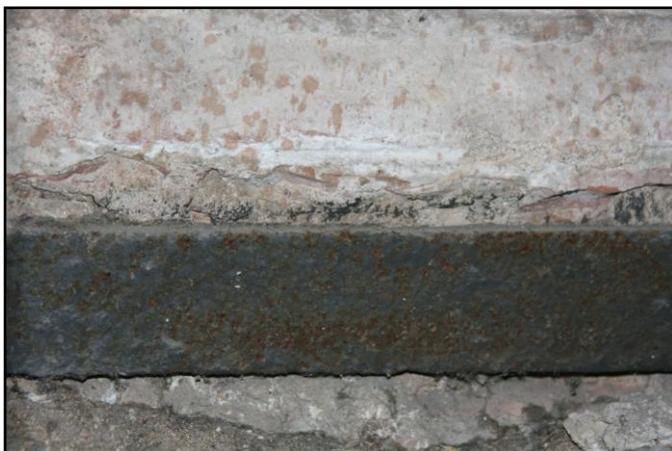
Foto 66. Particolare della catena sotto l'impalcato ligneo

lunghezza della parete. Inoltre negli angoli è stato lasciato lo spazio per le imposte, riducendo la sezione del muro e creando così dei punti deboli. Due catene cingono la muratura a metà altezza del vano, in direzione parallela a via Zamboni (visibile nella foto 64). Altre due catene poste perpendicolarmente alle prime si trovano in basso, sotto l'impalcato ligneo (foto 66).

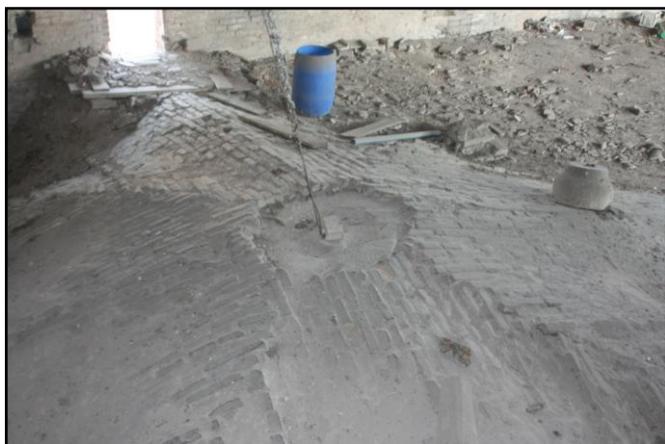
Foto 74. Volta dell'altare maggiore

(foto 74 e 75). Inoltre è visibile l'antica muratura della testata posteriore (foto 76).

Le due volte originali presentano diverse lesioni ed in particolare una nel punto di attacco fra loro.

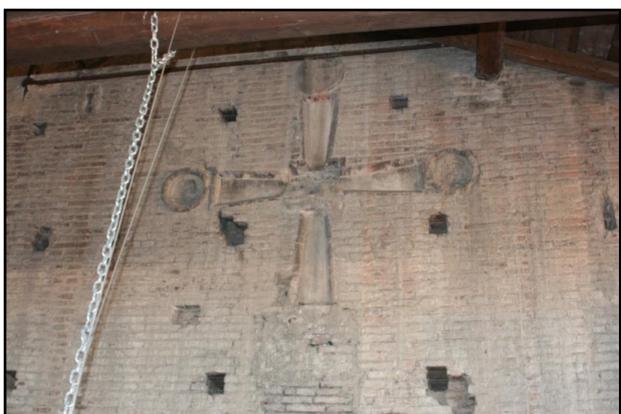
Foto 76. Testata posteriore della chiesa

Il sottotetto è delimitato da un coronamento a cuspidi e pinnacchi (foto 76), terminazione originale dell'abside, ed è coperto da una capriata in legno piuttosto recente. La copertura del coro è a due falde, mentre quella dell'altare maggiore, che corrisponde pressappoco alla larghezza della torre, è ad una falda. Originariamente la copertura doveva essere

Tutto l'ambiente è caratterizzato da pesanti rimaneggiamenti: le cuspidi e i pinnacchi sono stati murati tra loro e sono stati costruiti dei pilastri per reggere la copertura (visibili nella foto 77). La muratura del campanile e della testata presentano diverse bucatore e

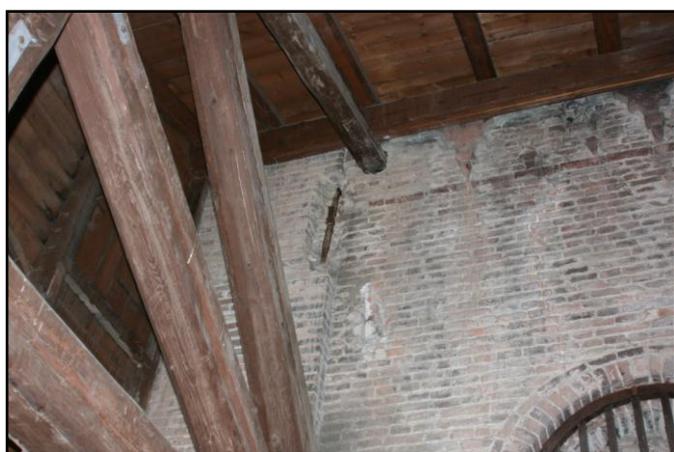
Foto 78. Particolare del capochiave del tirante del secondo piano della torre

le travi della capriata la perforano in più punti. Sono visibili inoltre il capochiave del tirante della torre (foto 78) e una parte della cerchiatura della cupola che oltrepassa la testata posteriore (foto 79).

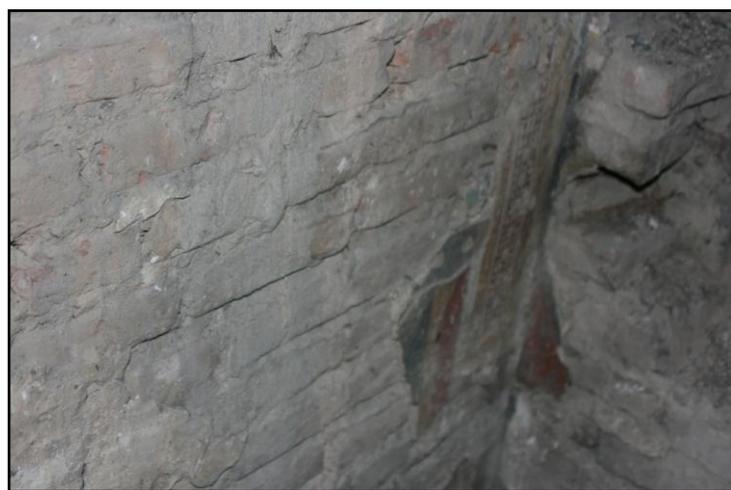
Foto 80. Muratura antico ingresso

Tuttavia, percorrendo l'antico ingresso della torre, possiamo notare diversi punti in cui gli originali affreschi medioevali sono scomparsi, lasciando ben in vista la struttura muraria (foto 80).

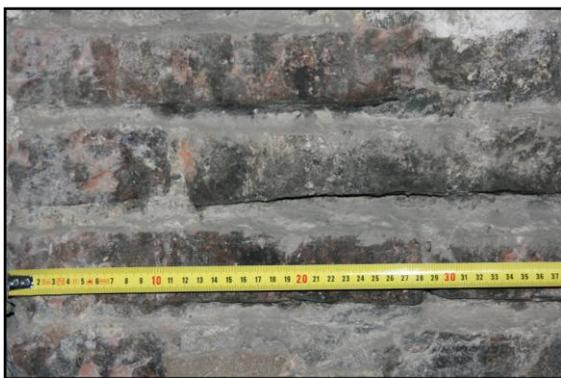
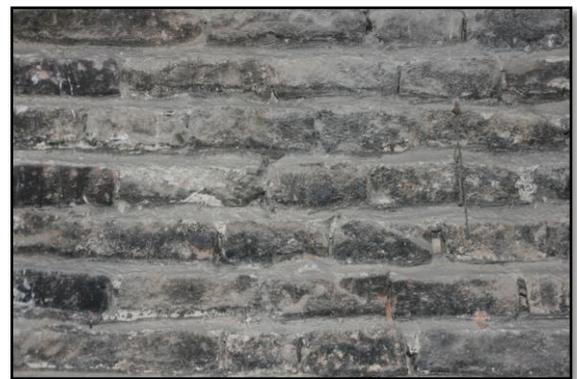
creando un gioco di luci che conferisce alla muratura un aspetto massiccio. Inoltre la parte più esterna della malta è polverizzata e viene via facilmente usando le dita: probabilmente è stata indebolita dall'incendio. Di seguito sono riportate le tabelle, con i rilievi eseguiti sulle muraure dei quattro lati del primo piano.

Foto 83. Muratura lato AB

La muratura del primo piano si presenta piuttosto regolare e senza particolari rifacimenti, con laterizi molto scuri a causa di un antico incendio (foto 82-88).

Sul lato AB, in basso, è presente un rifacimento che interessa 4-5 filari di laterizi.

Foto 82. Muratura lato AB

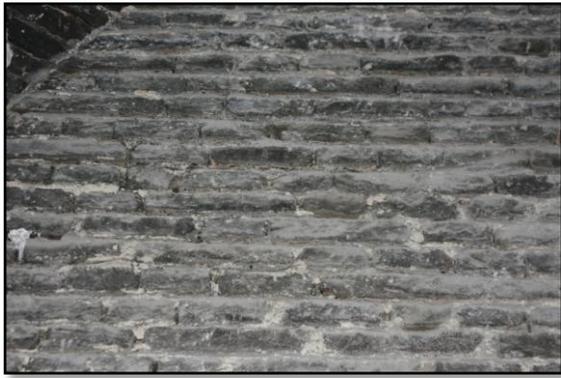
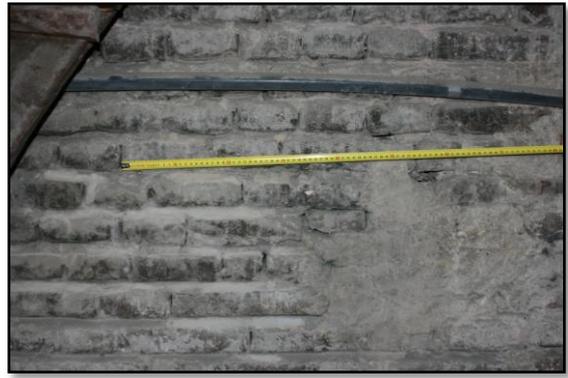
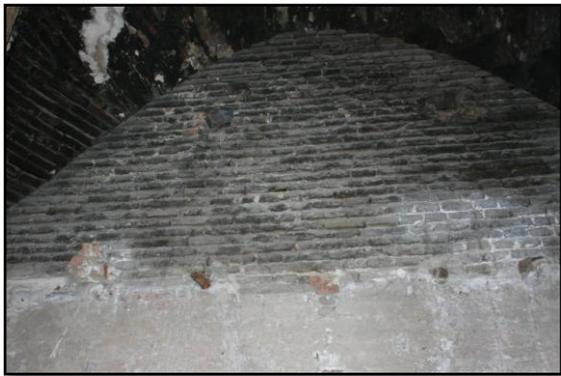
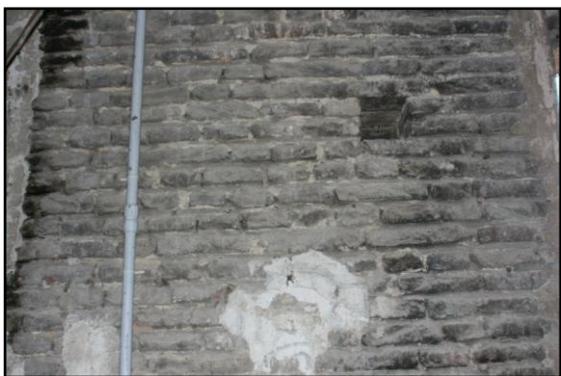
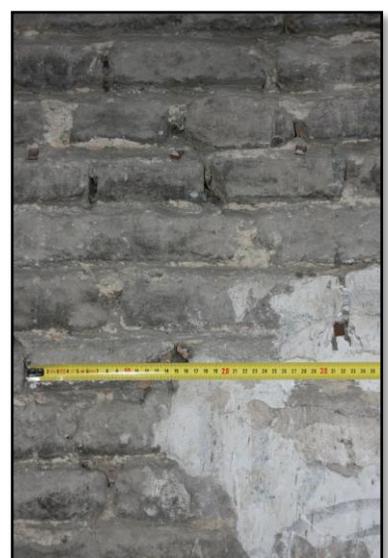
Foto 84. Muratura lato BC

Foto 85. Muratura lato BC

Foto 86. Muratura lato CD

Foto 87. Muratura lato DA

Foto 88. Muratura lato DA
