ALMA MATER STUDIORUM – UNIVERSITÀ DI BOLOGNA

TESI DI LAUREA

**La conoscenza delle caratteristiche costruttive dell'edilizia storica come
elemento fondamentale e propedeutico per gli interventi. Il caso di studio del
campanile di San Giacomo Maggiore a Bologna**

Candidato
Vassilios Kafetsis

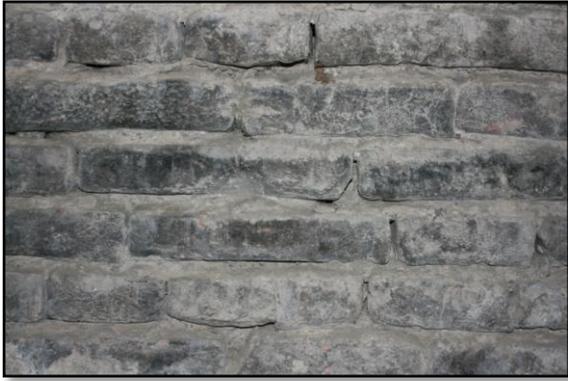
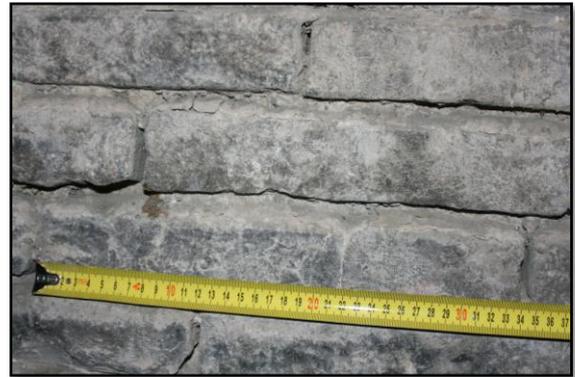
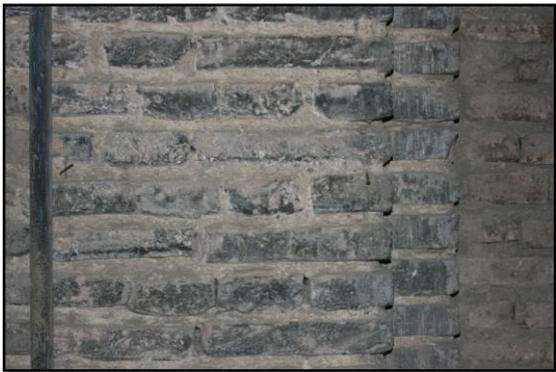
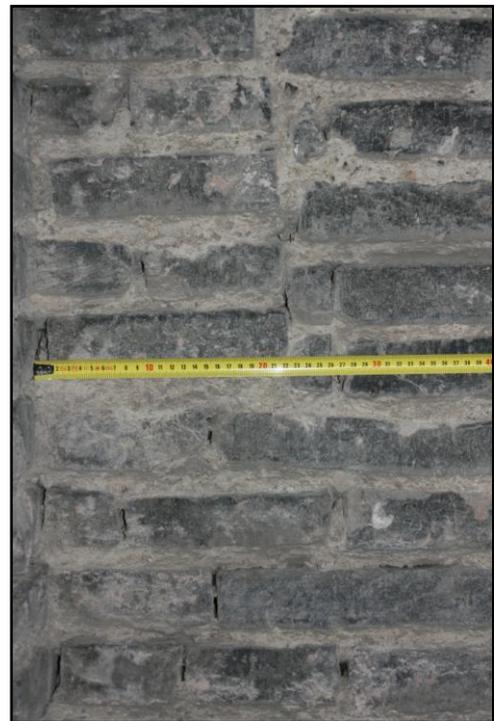
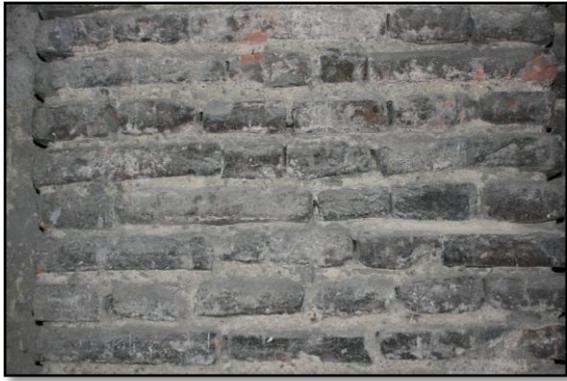
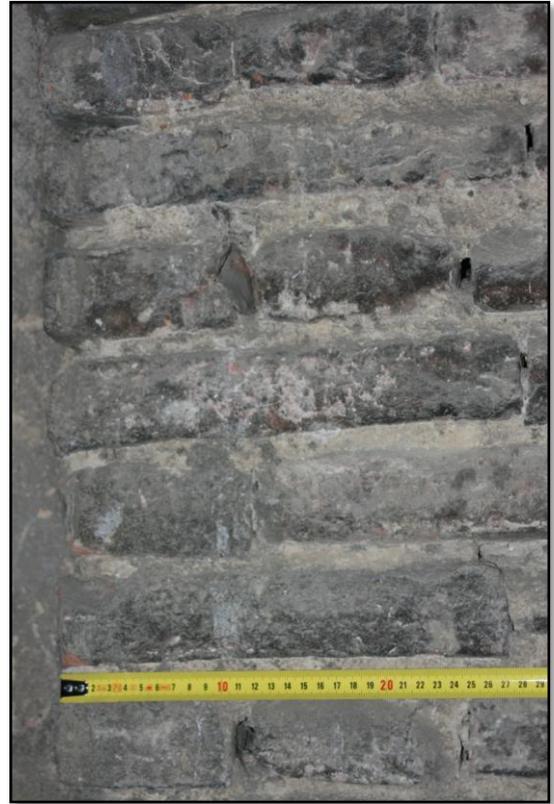
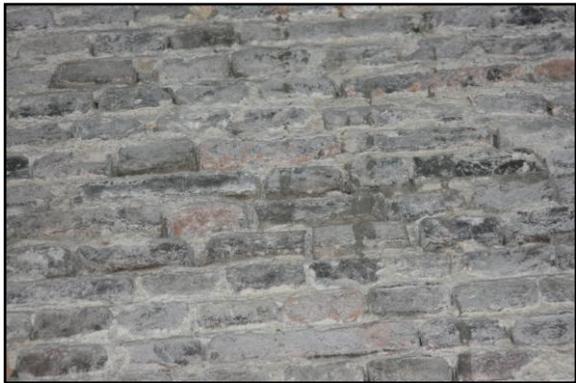
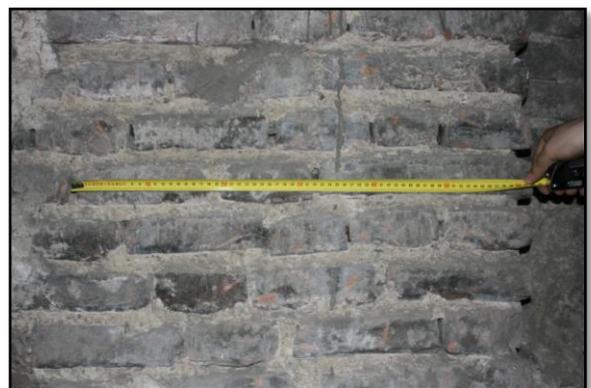
La muratura del secondo piano della torre si presenta piuttosto regolare, con diversi rifacimenti: soprattutto piccoli interventi puntuali di ricucitura (foto 90-97).

Foto 90. Muratura lato AB

Foto 91. Muratura lato AB

Foto 92. Muratura lato BC

Foto 93. Muratura lato BC

Foto 94. Muratura lato CD

Foto 95. Muratura lato CD

Foto 96. Muratura lato DA

Foto 97. Muratura lato DA

Al secondo piano sono presenti delle lesioni che interessano la muratura tra monofore a quota diversa; queste lesioni sono state tamponate con del gesso. Osservando le ricuciture all'esterno, possiamo affermare che le lesioni riguardanti la muratura tra le monofore, sono le stesse esternamente ed internamente alla torre. Inoltre, analizzando la malta tra i laterizi delle porzioni di muratura tra le monofore dello stesso piano, possiamo osservare che questa è meno spessa se confrontata con quella degli spigoli (1mm contro i 2mm rilevati). Questa discrepanza fa pensare ad un rimaneggiamento della muratura causato da lesioni che hanno portato alla chiusura delle monofore.

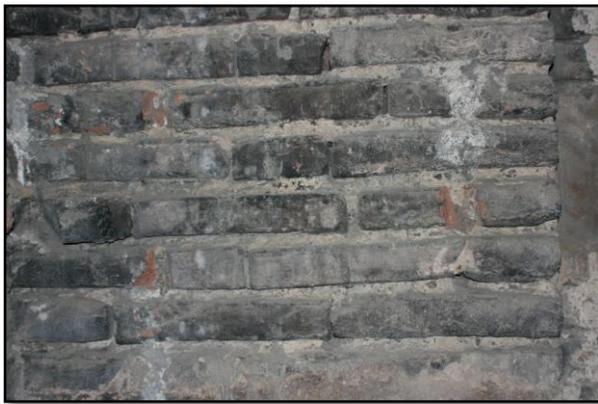
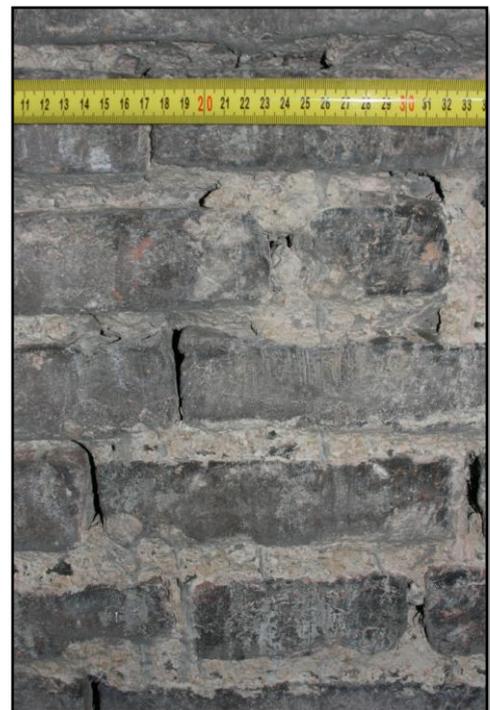
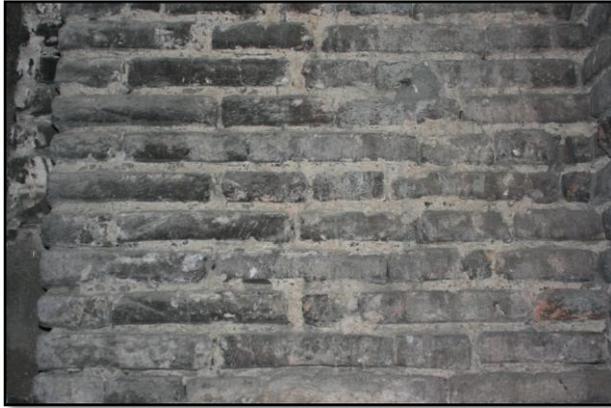
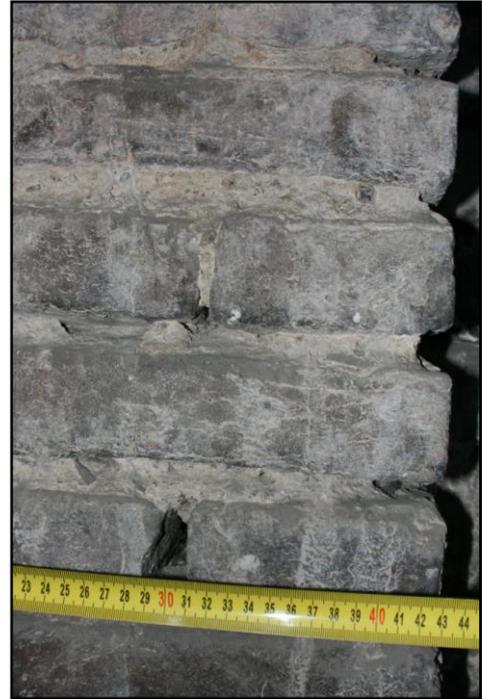
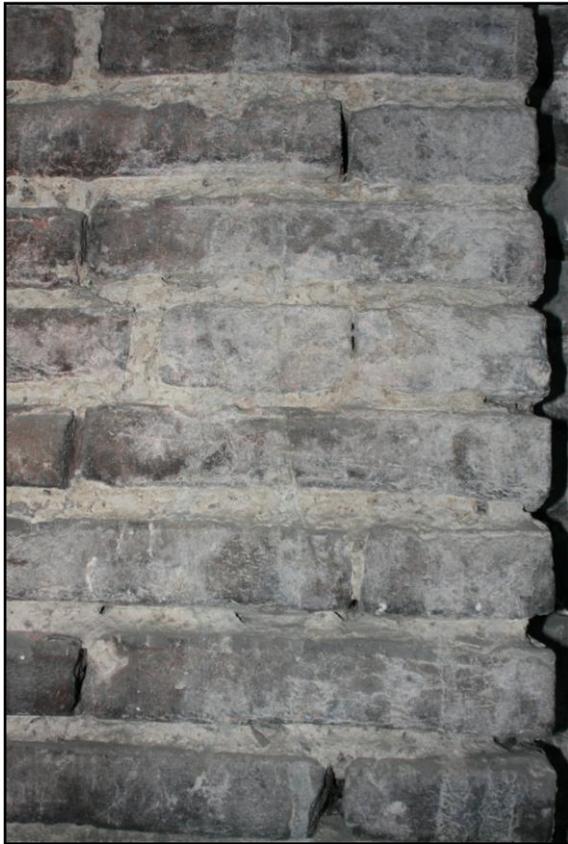
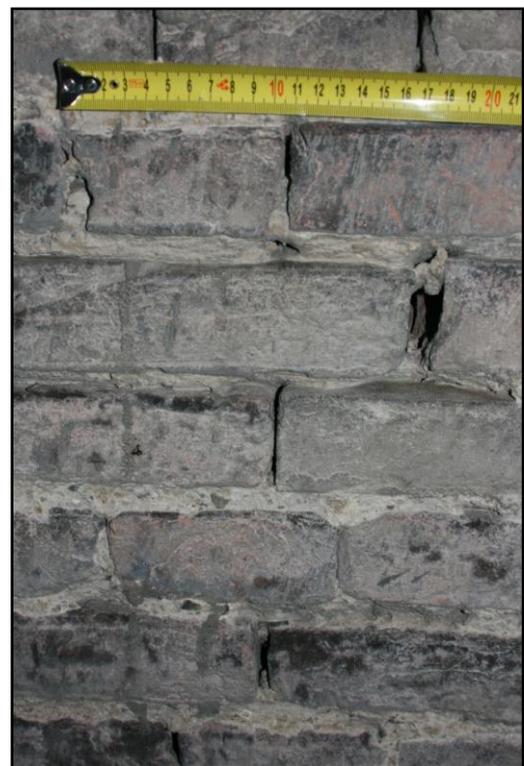
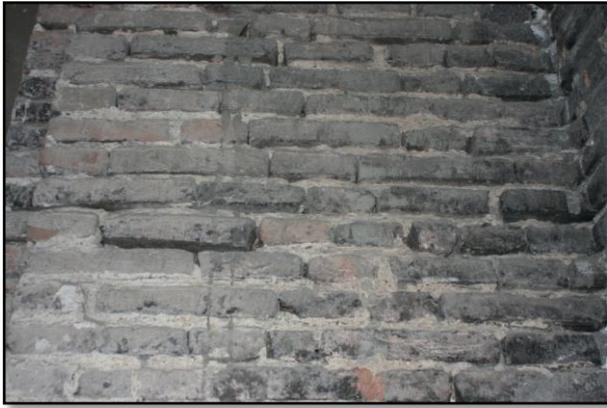
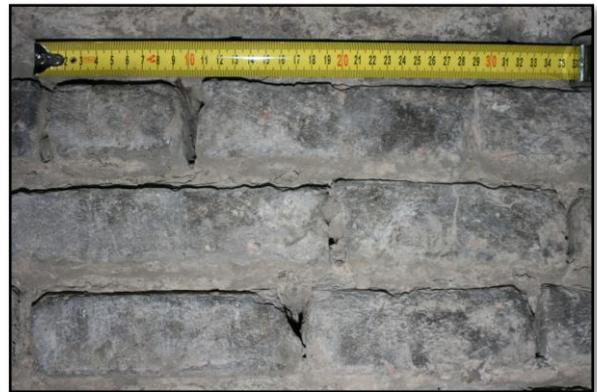
La muratura del terzo piano si presenta piuttosto regolare, senza significativi rifacimenti (foto 98-105); in questo piano sono più evidenti le discrepanze tra la muratura negli angoli e quella tra le monofore. Come rilevato nel piano inferiore, la malta tra le monofore è meno spessa e i laterizi sono più chiari (foto 106). Di seguito sono riportate le tabelle con i rilievi eseguiti sulla muratura dei quattro lati del terzo piano.

Foto 98. Muratura lato AB

Foto 99. Muratura lato AB

Foto 100. Muratura lato BC

Foto 101. Muratura lato BC

Foto 102. Muratura lato CD

Foto 103. Muratura lato CD

Foto 104. Muratura lato DA

Foto 105. Muratura lato DA

La muratura del terzo piano presenta in maniera più accentuata lesioni tra monofora e monofora in altezza, come dimostrano le fotografie. Anche in questo piano si può riscontrare il diverso spessore della malta nella muratura tra le monofore, se confrontata con quella agli spigoli del vano; vale lo stesso ragionamento fatto precedentemente per il sottostante vano.

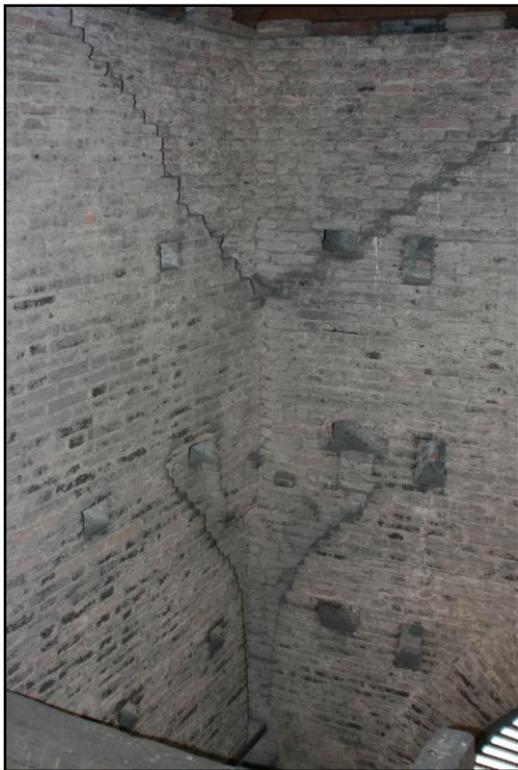
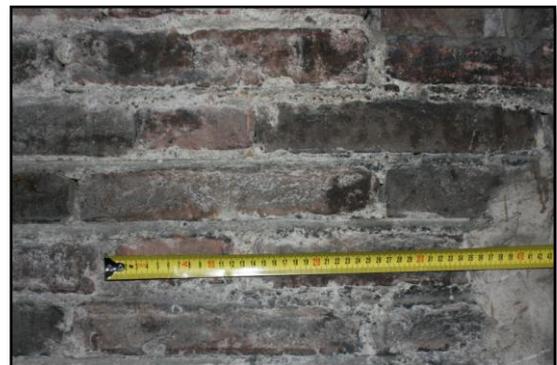
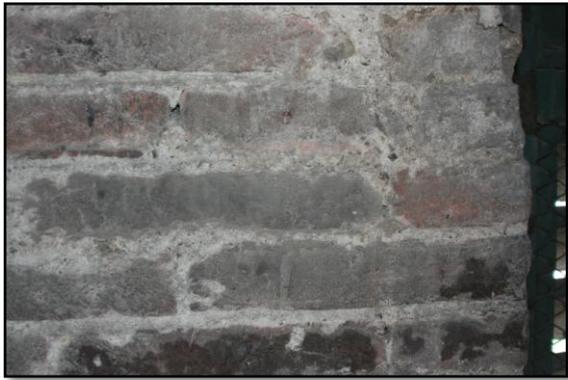
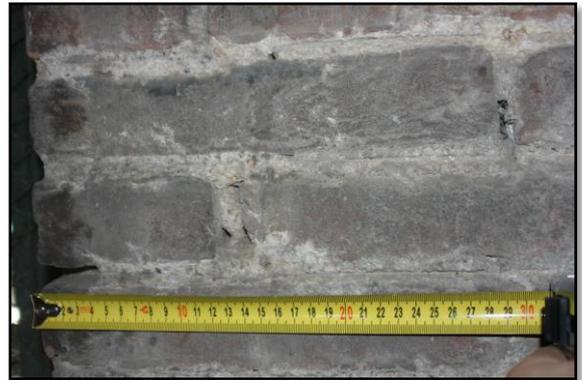
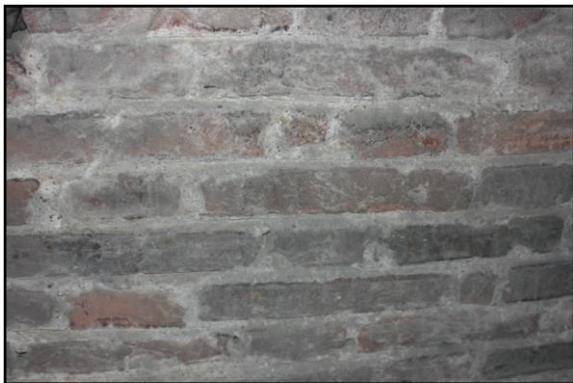
La muratura della cella campanaria è regolare e non sono visibili rifacimenti di alcun tipo (foto 107-114); la malta presenta uno spessore costante di 1,00cm su tutti i lati e la muratura non ha subito alterazioni di ricucitura.

Foto 107. Muratura lato AB

Foto 108. Muratura lato AB

Foto 109. Muratura lato BC

Foto 110. Muratura lato BC

Foto 111. Muratura lato CD

La muratura della cella campanaria non presenta lesioni; la copertura lignea con tegoli poggia su dei travi perimetrali e travi che si innestano nella muratura; non si riscontrano lesioni negli innesti.
