Casa Caldesi
Un'ipotesi di restauro per il complesso architettonico faentino

Tesi in
Laboratorio di Laurea:
Progetto storia e restauro

Presentata da
Angelo Banzola

Sessione III
Anno Accademico 2013 / 14

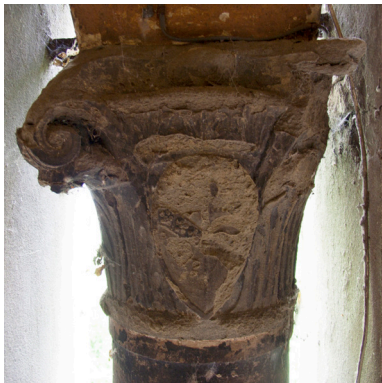
Fig. 3.2

Le quattro colonne centrali del portico sono in pietra, a differenza delle semi-colonne laterali, che sono invece in muratura sagomata e intonacata. Durante i lavori di primo novecento le colonne centrali sono state affiancate da pilastri in muratura. Anche l'inserimento delle catene è stato piuttosto traumatico ed ha accelerato il degrado dei capitelli in pietra.

Cinque dei sei capitelli, scolpiti con volute e foglie acquatiche, portano un arma matrimoniale con lo stemma dei Viarani nella parte del marito. **(fig. 3.2)** Lo stesso stemma è riportato nei due peducci in pietra ai lati dell'androne. **(fig. 3.3)** Il portico è coperto con cinque volte a crociera in laterizi disposti di fascia. **(fig. 3.4)**

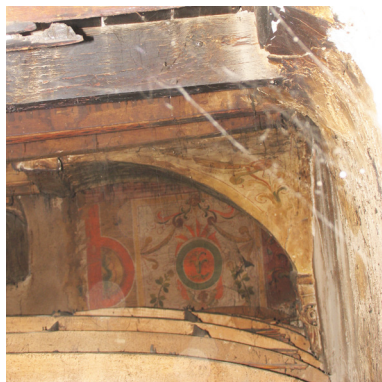
Fig. 3.12 Solaio tipo S 1.2.
Struttura a mansola che in origine serviva a scaricare il peso di un camino monumentale soprastante.

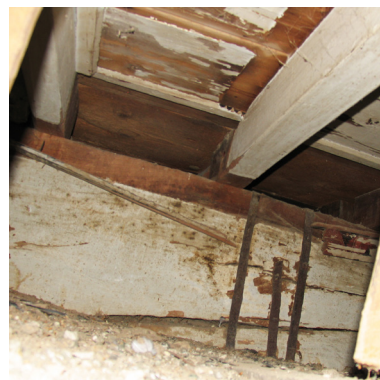
Fig. 3.15 Solaio tipo S 1.5

Solaio in travi e travetti con tavolato e regolo per convento a cassettoni. Al centro di ogni cassettone è rimasta la traccia di una capocchia. Dipinto all'intradosso di colore bianco, presenta tracce di una decorazione precedente. Sono state aggiunte delle travi a fianco di quelle antiche, che presentano gravi fessurazione e deformazioni. Localizzazione: Piano Primo del fabbricato cinquecentesco (via Manfredi).

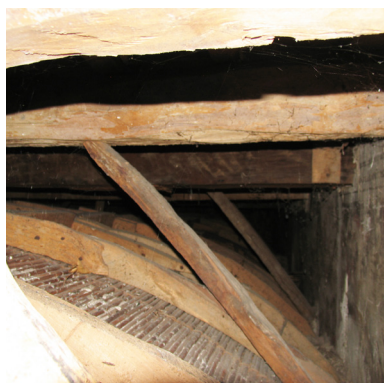
Fig. 3.78 Soffitto S3.1 Estradosso della falsa volta in arelle intonaca. Piano primo del palazzo quattrocentesco.

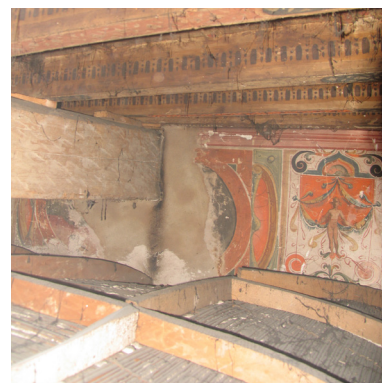
Fig. 3.79 Soffitto S3.1 Estradosso della falsa volta in arelle intonaca. Piano terra del palazzo quattrocentesco.

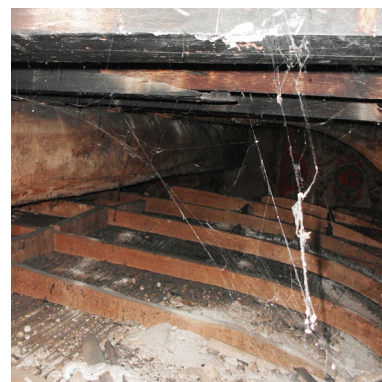
Fig. 3.80 Soffitto S3.1 Piano terra del palazzo quattrocentesco.

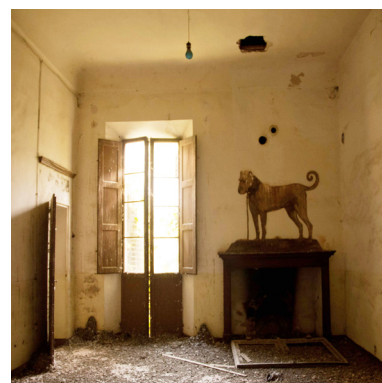
Fig. 3.81 Soffitto S3.2 Falsa volta a schifo in arelle intonaca. Piano primo del palazzo cinquecentesco.

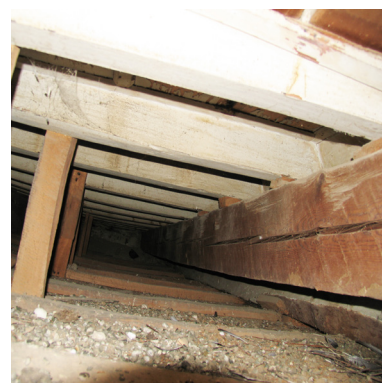
Fig. 3.82 Soffitto S3.2 Estradosso della falsa volta in arelle intonaca. Piano primo del palazzo cinquecentesco. Particolare della connessione tra la falsa volta e i travetti.

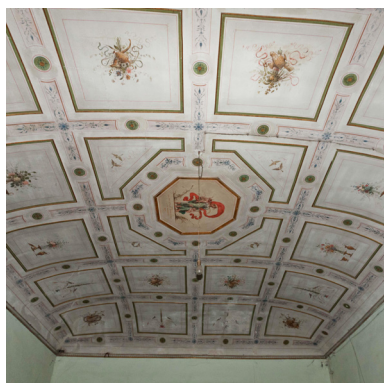
Fig. 3.83 Soffitto S4.

S4. Falsa volta in arelle intonacata e decorata.

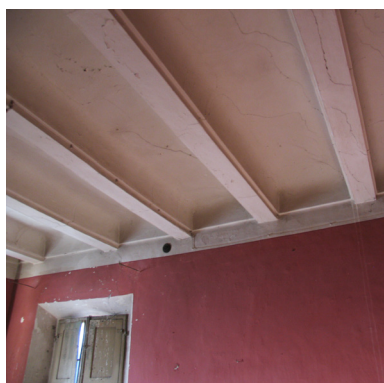
Fig. 3.84 Soffitto S5. Piano primo della casa torre.

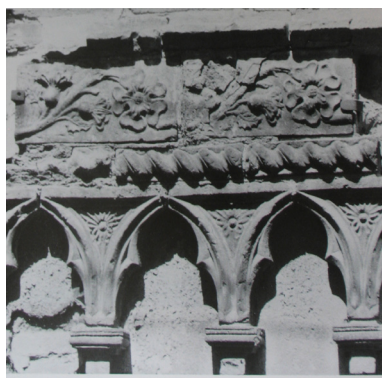
Preziosissimo è il frammento di cornice marcapiano sopravvissuto su via Comandini, con gli archetti trilobati, la treccia orizzontale, le mattonelle con la rosa. Di cui ne rimane solo una integra. Sulla stessa facciata sono scomparse le cornici delle finestre a tutto sesto del piano nobile e l'intero cornicione. Permangono solo parzialmente e in pessimo stato di conservazione le cornici delle finestre a sesto acuto.

Fig. 3.99 Frammenti di fascia marcapiano su via Comandini.

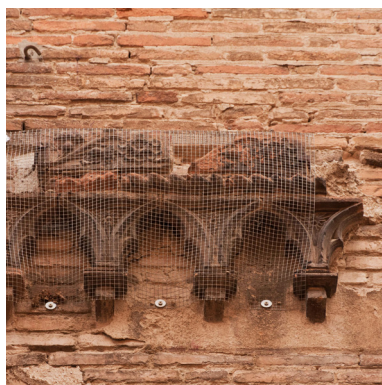
Fig. 3.100 Frammenti di fascia marcapiano su via Comandini. Ora protetti dalla caduta.

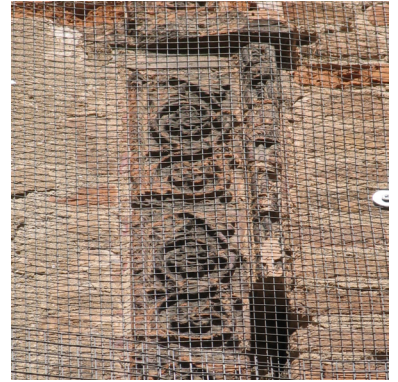
Fig. 3.101 Cornice in terracotta delle finestra a sesto acuto su via Comandini.

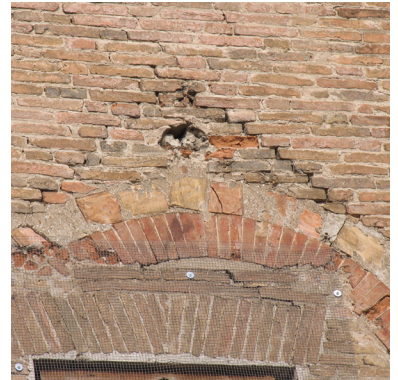
Fig. 3.102 Particolare della stratigrafia delle apertura a tutto sesto su via Comandini

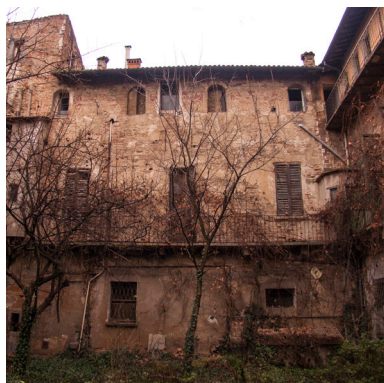
Nel prospetto occidentale della corte, parallelo a via Manfredi si sono conservate porzioni di affresco all'altezza delle quattro finestre ad arco. Il disegno, ancora leggibile, incornicia in uno spartito architettonico tre grandi rettangoli con motivi floreali su sfondo rosso. Sugli stipiti delle finestre sono affrescate due colonne, che riportano nel fusto un candelabro, sopra la colonne, è impostato un arco; alla quota di imposta tra le varie finestre, sopra il motivo floreale, inizia il disegno di una cornice sagomata. L'affresco viene poi a mancare e il disegno rimane quindi incompleto, probabilmente a causa di lavori eseguiti sulla copertura, che hanno distrutto l'originale cornice.

Fig. 3.105 Il prospetto occidentale della corte parallelo a via Manfredi.

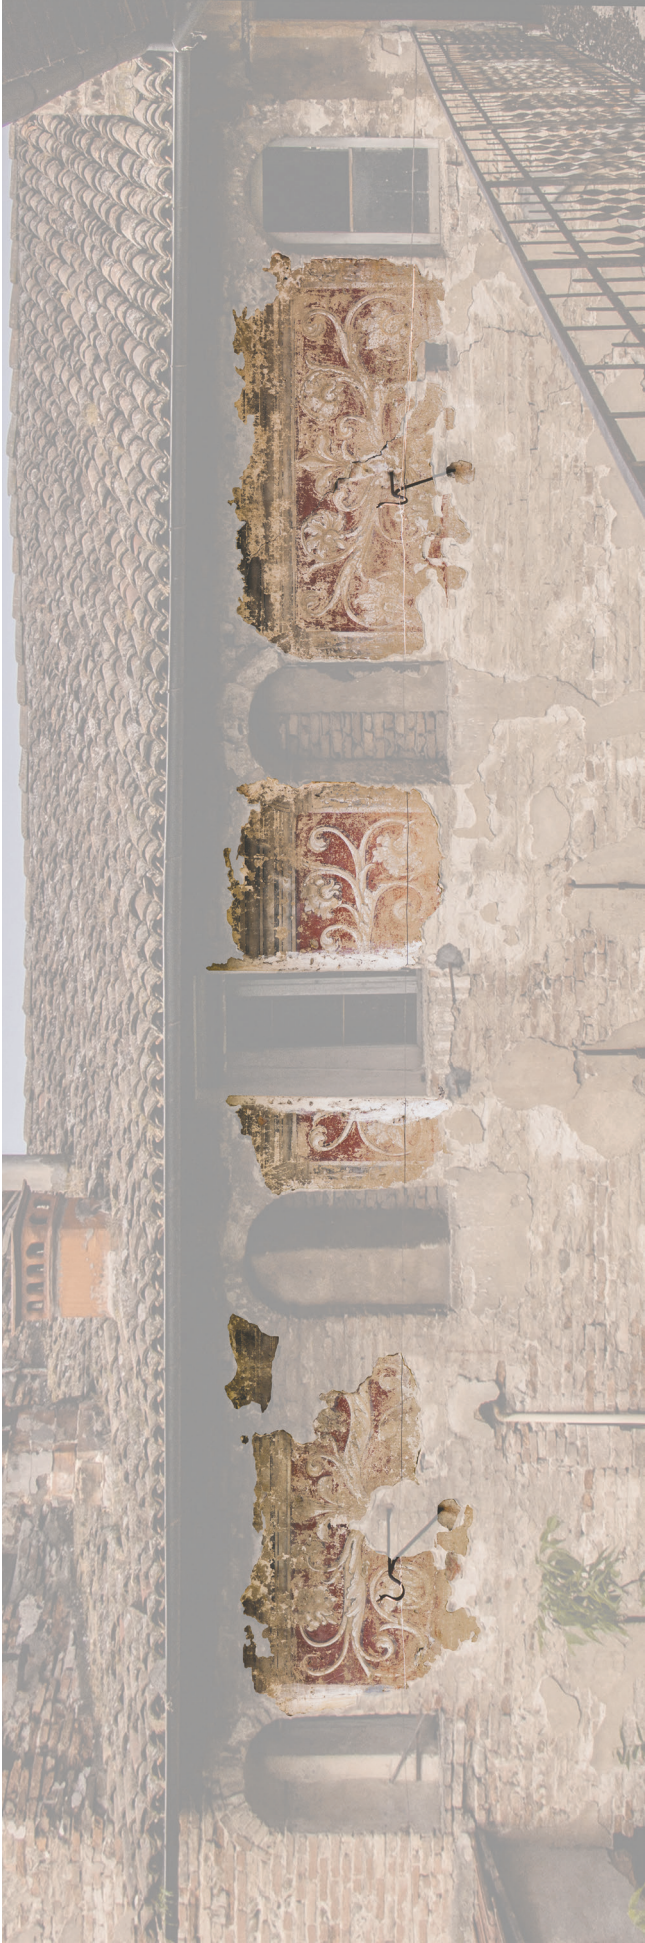
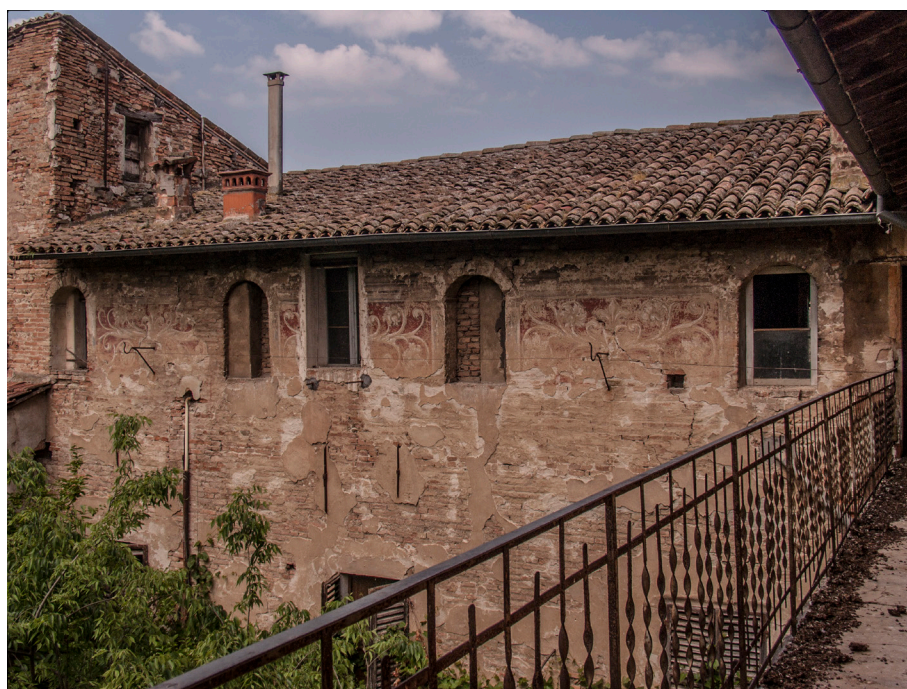
Fotopiano della fascia sommitale affrescata.

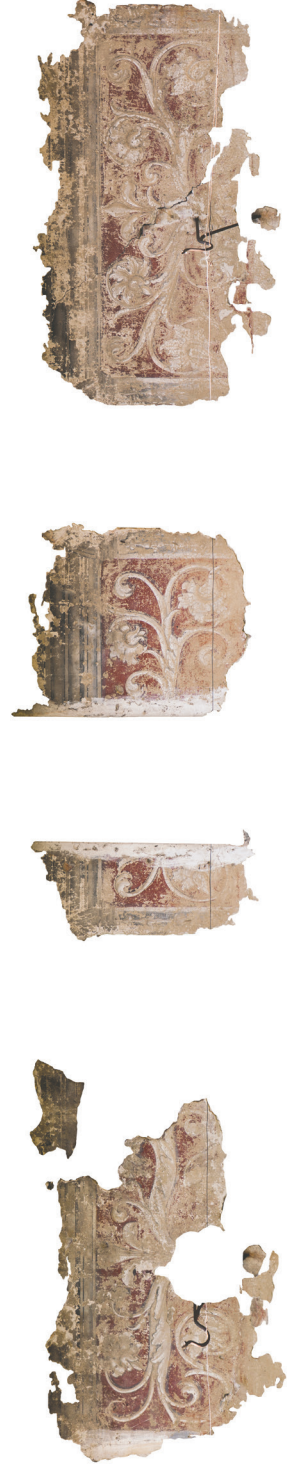
Particolare dei frammenti ancora decorati.

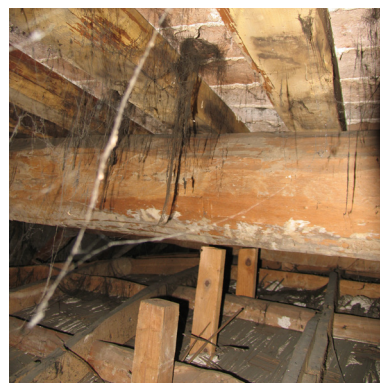
Purtroppo la grande sala è stata divisa in quattro parti e le foto realizzate all'estradosso della falsa volta mostrano i montanti in legno delle nuove pareti attraversare la volta.

Fig. 3.109 Particolare dei montanti in legno che sorreggono il divisorio e forano la falsa volta.

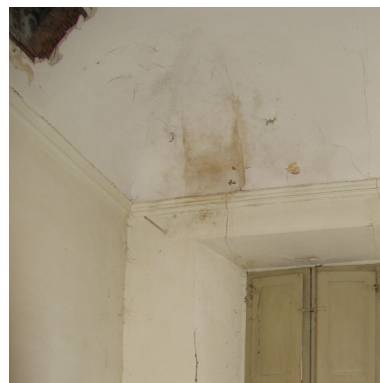
Fig. 3.112 In una delle due stanze più piccole è stata forata la volta. La lacuna è grave poiché si intravedono parti colorate, forse decorate.

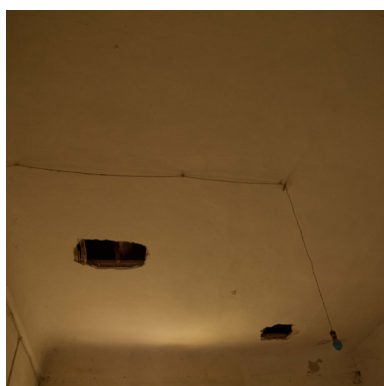
In questa stanza la falsa volta è stata forata in ben due posizioni, forse per un sondaggio o forse alla ricerca di elementi lignei decorati. Inoltre la deformazione delle travi a cui è appesa la volta sta causando delle lesioni all'intonaco che in un angolo della stanza si è già distaccato, creando una grande lacuna.

Fig. 3.115 Due lacune della volta.

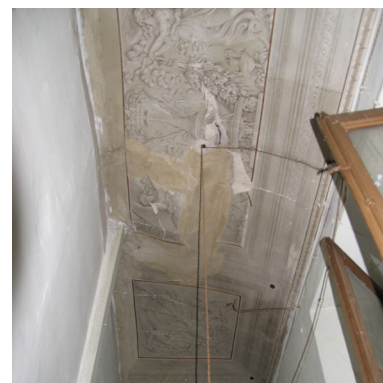
Fig. 3.119 La falsa volta ha subito un cedimento forse per via dell'umidità della stanza adibita a bagno.

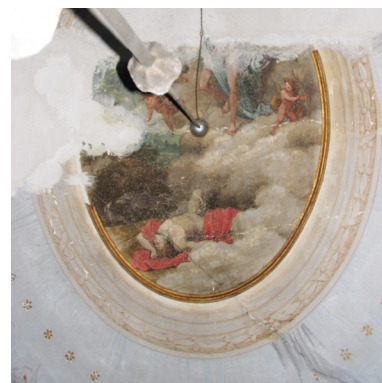
Fig. 3.122 Particolare dell'ellisse centrale andato per metà perduto.

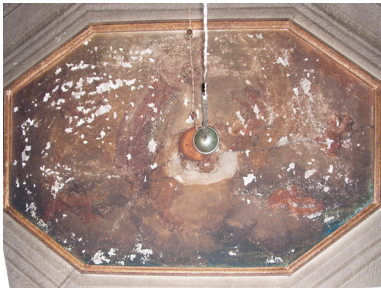
Fig. 3.126 Particolare della figura centrale in pessimo stato di conservazione.

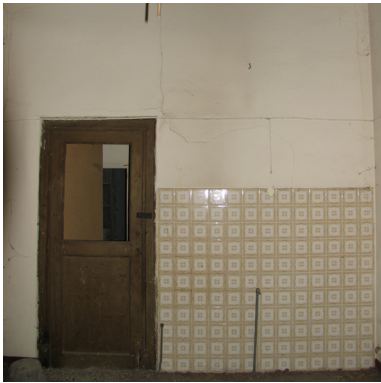
Fig. 3.127 Parete stanza VII. In questa posizione doveva esserci una cucina che ha causato la pellicola scura presente sulla superficie della volta.

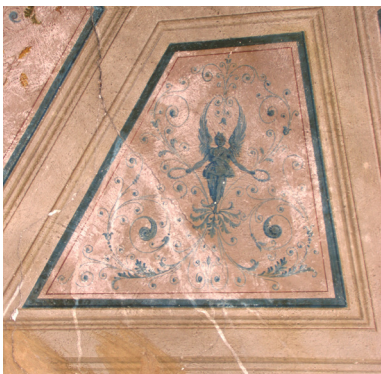
Fig. 3.128 Particolare della volta su cui si è posata una pellicola scura.

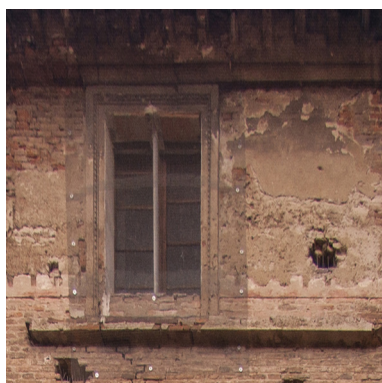
Area interessata da fenomeni di deposito superficiale (in particolare sotto lo sporto di gronda), erosione del laterizio e dei giunti.

Fig. 4.03 Particolare del cornicione su via Comandini. Il deposito superficiale delle polveri è evidenti sulla parte intonaca, che inscurisce verso la sommità della facciata, dove lo sporto di gronda favorisce il deposito.

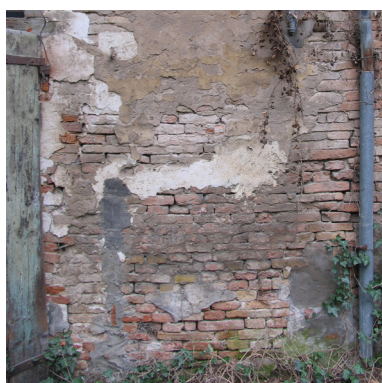
Fig. 4.04

Area interessata dal fronte di risalita capillare dal terreno, che provoca la frantumazione del laterizio, erosione dei giunti, distacco e lacuna dello strato di intonaco.

Fig.4.04 Particolare della muratura sul lato settentrionale della corte. Il fenomeno è diffuso su tutti i paramenti del giardino.

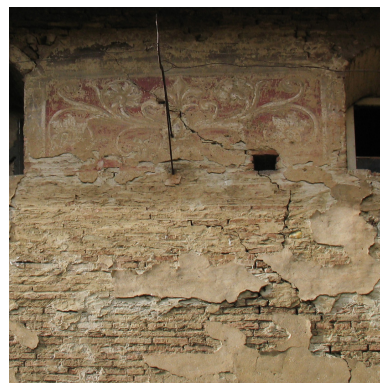
Area interessata da fenomeni di erosione, distacco e lacuna dello strato di intonaco. Locali rifacimenti del rivestimento con intonaco di malta cementizia.

Fig. 4.05 Particolare della facciata occidentale della corte con la fascia affrescata sotto lo sporto.

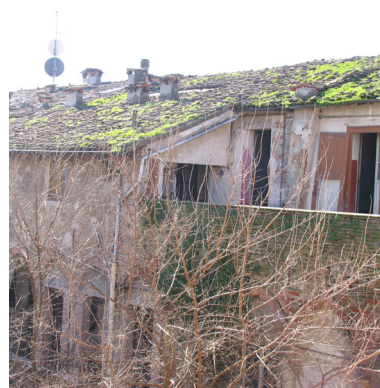
Fig. 4.07

Particolare della facciata meridionale della corte con il doppio loggiato. La terrazza aperta ad inizio novecento provoca il dilavamento del paramento sottostante per l'assenza di sporto. L'acqua meteorica che scorre sulla superficie provoca la frantumazione dei laterizi e l'erosione dei giunti di malta. In questi punti si deposita materiale organico che favorisce la colonizzazione biologica e la crescita di vegetazione.

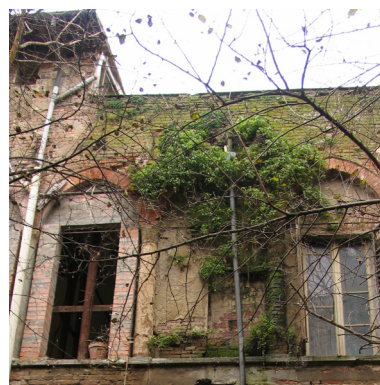
Fig. 4.08 Particolare della facciata meridionale della corte con il doppio loggiato. Il mal funzionamento del sistema di smaltimento delle acque, oltre ad aggravare il fenomeno di dilavamento della facciata causato dall'assenza di sporto, favorisce l'insediamento della vegetazione, che nei casi peggiori può provocare seri danni alla muratura.

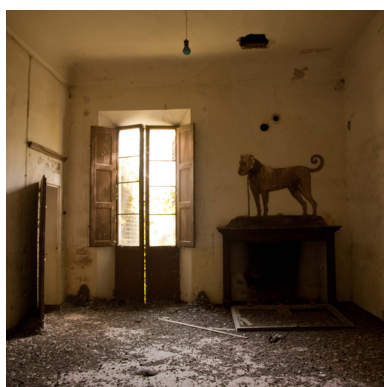
Fig. 4.11

Locali interessati da infestazione di piccioni, con abbondanti fenomeni di deposito superficiale (guano).

Fig. 4.10 Particolare della stanza al piano primo del fabbricato su via Foschini addossato alla biblioteca. Alcuni ambienti del palazzo sono infestati da un numero ingente di animali, che con la loro presenza accelerano particolari forme di degrado.

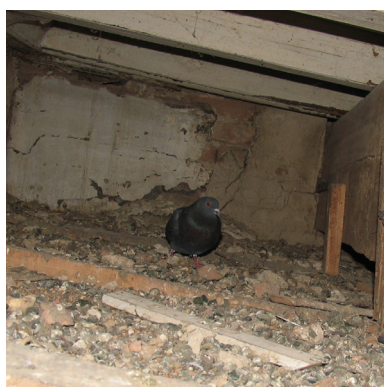
Fig. 4.12

Fig. 4.11 Particolare della stanza al piano primo su via Manfredi. Il deposito ingente di guano non intacca solo le pavimentazioni, ma anche davanzali e quindi infissi, camini in legno, cornici e tutti quegli elementi che permettono la sosta agli animali.

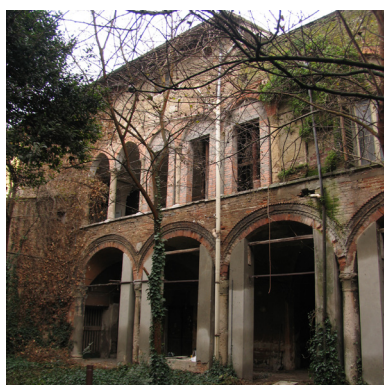
Fig. 4.17

La facciata presenta una preoccupante inclinazione verso la corte. Il problema nasce forse nelle fondazioni, poichè già le colonne del piano terra presentano il fuori piombo. I tiranti in ferro ancorati all'imposta della volta, forse aiutano la struttura, ma sicuramente non correggono il problema, che prosegue fino alla quota dei capitelli delle colonnine del loggiato al piano primo. Oltre quell'altezza l'inclinazione è corretta probabilmente dal solaio ligneo del piano secondo. Ogni 2 travi e quindi in corrispondenza di ogni colonnina troviamo un capochiave metallico, che lega la trave lignea alla muratura e quindi il doppio loggiato alla parete interna della corte.

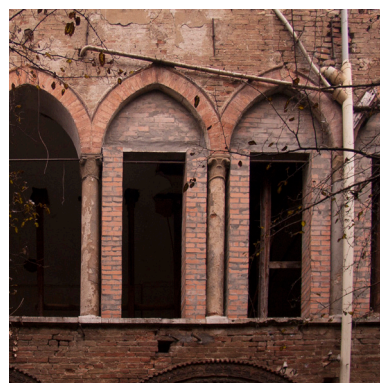
Fig. 4.20 Tre campate della loggetta sono state centinate efficacemente con delle strettature in muratura. Altre cinque campate erano già state tamponate nell'ottocento, per ricavare un'altra stanza chiusa nello spazio della loggetta.

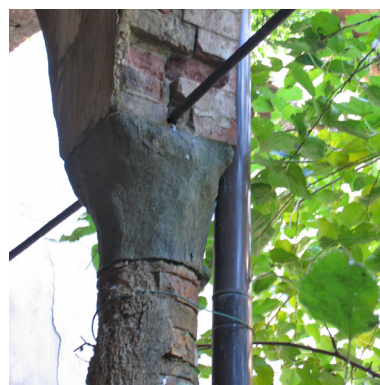
Fig. 4.21 L'ultima colonnina della loggetta è soggetta all'azione del dilavamento dell'acqua meteorica. È evidente lo stato precario della struttura. L'intonaco, che svolgeva la duplice funzione estetica e protettiva, è caduto. Ha lasciato scoperti i mattoni, che hanno perso il giunto di malta e si stanno frantumando. Le catene in ferro sono completamente ossidate.

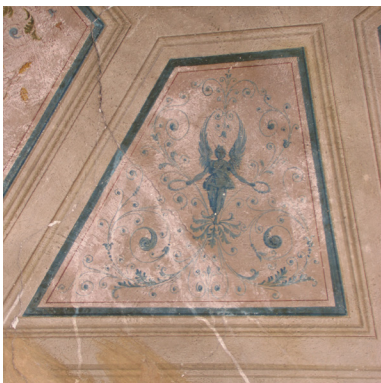
Fig. 4.32

Falsa volta decorata interessata da fenomeni di esfoliazione/distacco, presenza di macchie, pellicola, lacune e rappazzi incoerenti.

Fig. 4.31 Piano primo del fabbricato ottocentesco sul lato settentrionale della corte. Grave lacuna che interessa l'ellisse centrale della volta.

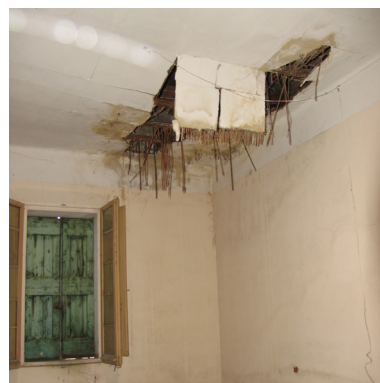
Controsoffitto in cannucciato interessato da infiltrazioni di acque meteoriche, macchie, alterazione cromatica, lesioni o parziale distacco dal supporto. Nei casi peggiori, crolli parziali.

Fig. 4.37 Piano primo del fabbricato su vicolo Foschini.

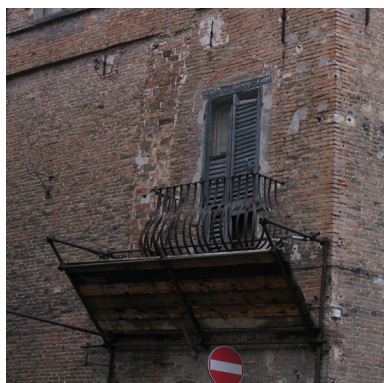
Balconcino in pietra in angolo di via Manfredi.

Fig. 4.38 Lastra e mensole in pietra interessate da scagliatura, esfoliazione, frattura e mancanza. La mantovana in legno serve ad impedire che frammenti di pietra precipitano su strada.

Ringhiera in ferro battuto affetta da ossidazione e mancanza di parti.

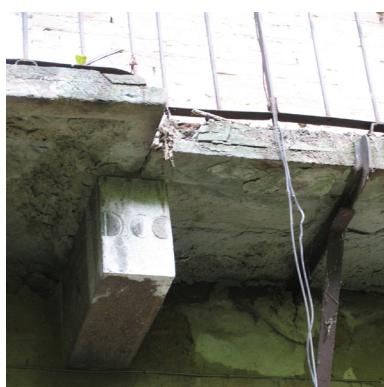
Ballatoio con struttura originale in lastre di pietra.

Fig. 4.39 Lastra interessata da scagliatura, esfoliazione, frattura e mancanza. Mensole interessate da deposito superficiale, incrostazioni. Ringhiera in ferro battuto affetta da ossidazione.

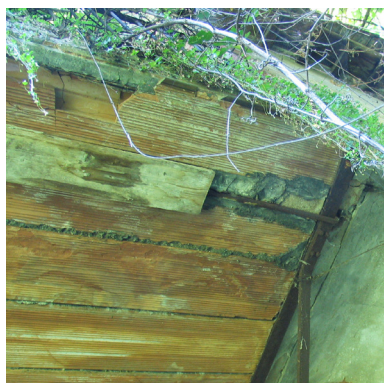
Ballatoio con struttura in latero-cemento

Fig. 4.40 Soletta in calcestruzzo armato gettata su un piano di tavelloni. Esposizione dei ferri d'armatura e rottura di elementi in laterizio. Ringhiera in ferro battuto affetta da ossidazione.

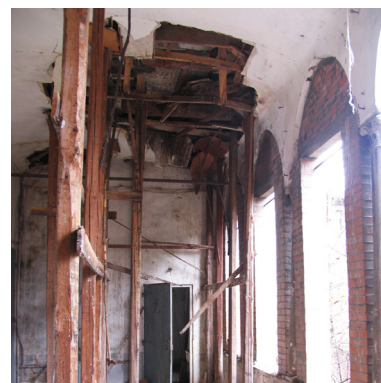
Fig. 4.41

Il più urgente problema del complesso, come spesso avviene, è causato dalle coperture. Fortunatamente nel 1983 sono stati eseguiti dei lavori di manutenzione, che hanno interessato i tetti del fabbricato cinquecentesco e ottocentesco sul lato settentrionale della corte. Mettendo in salvo dalle infiltrazioni d'acqua i locali decorati del piano nobile.

Le altre coperture del complesso, prima fra tutte quella del fabbricato quattrocentesco, soffrono di infiltrazioni d'acqua, causa dei primi crolli.

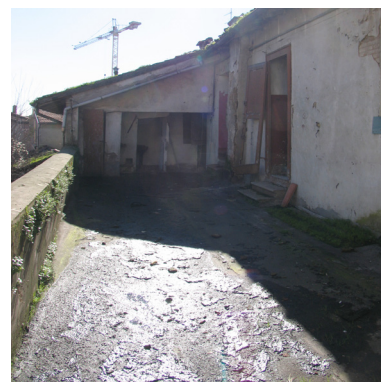
Fig. 4.42 Terrazza del fabbricato quattrocentesco su via Comandini 2. Questa terrazza aperta a inizio novecento sta provocando seri danni alla struttura del doppio loggiato. Il sistema di smaltimento delle acque non funziona e la guaina trattiene l'acqua piovana formando una sorta di vasca nel periodo invernale. L'acqua percola lentamente nel solaio ligneo della loggetta e marcendo le travature. Nell'inverno del 2013 è crollato parte di questo solaio (**Fig. 2.2.41**)

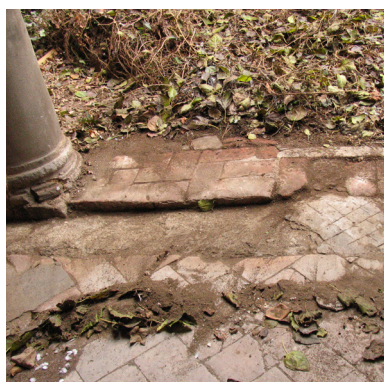
Fig. 4.45

Negli ambienti di maggior usura, quali l'androne, il portico e il loggiato, la pavimentazione ha subito parziali sostituzioni incoerenti per materiale e disegno di posa. **(Fig. 4.45)**

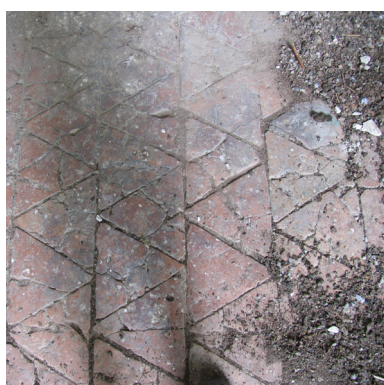
Fig. 4.46

I locali ai piani superiori presentano depositi superficiali di polvere, sporcizia e soprattutto guano nei locali infestati dai piccioni. I mattonati sono affetti da alterazioni cromatiche, graffiatura, corrosione della superficie. Pochi elementi sono affetti da cricatura e microfessure, distacco di scaglie o dell'intero corpo per l'assenza del materiale di giunzione. In presenza di solai deformati il pavimento all'estradosso ha perso la planarità e si sono formate fessurazioni vicino alle pareti.

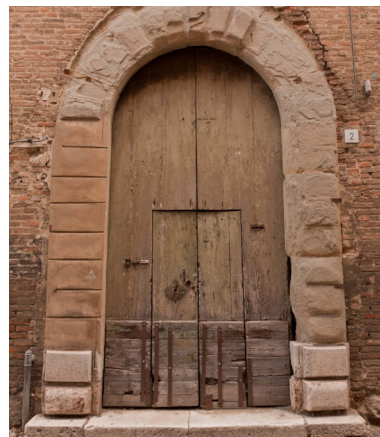
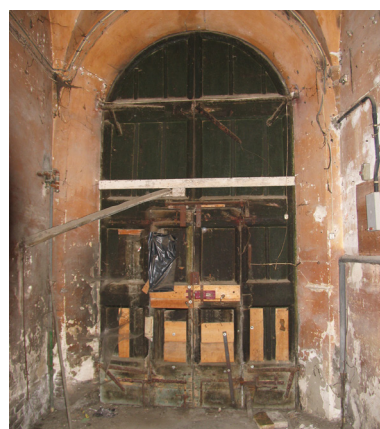
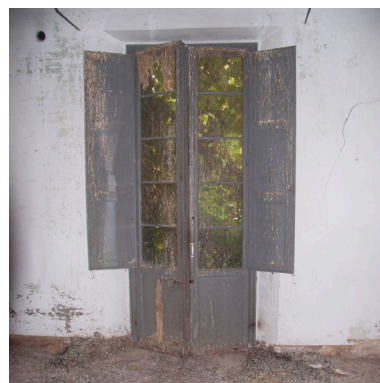
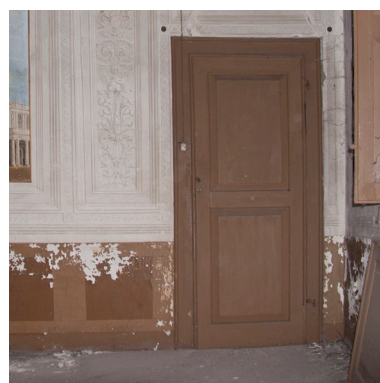
(Fig. 4.49, 4.50, 4.51, 4.52)

Infissi in legno interessati da fenomeni gravi e diffusi di degrado del legno dovuti a cause naturali (attacchi fisici e biologici) ed antropiche (mancata manutenzione) che ne compromettono la conservazione.

Mancanza di vetri. Guasti alla ferramenta.

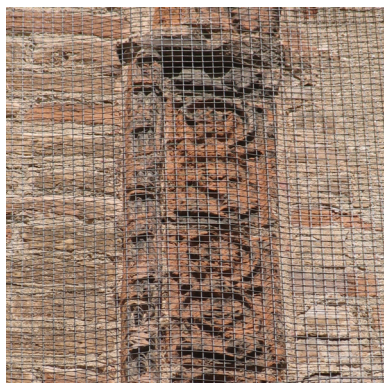
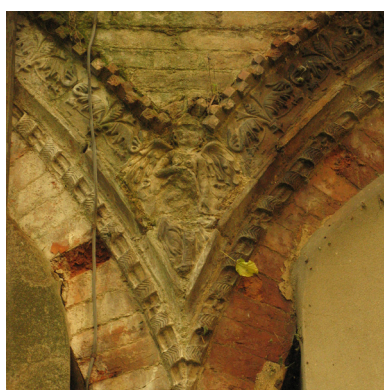
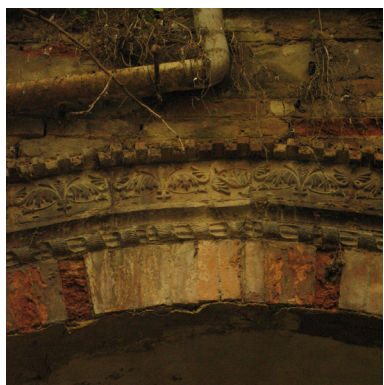
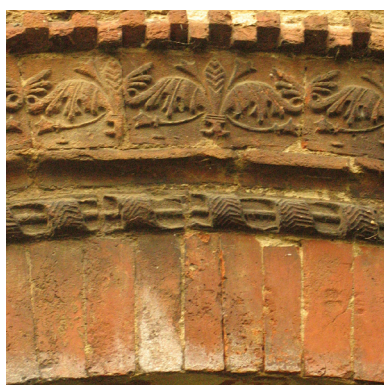
(Fig. 4.53, 4.54, 4.55, 4.56)

Le terracotte sui lati strada sono soggette allo stesso tipo di degrado che subisce il paramento in mattoni faccia vista.

Molti pezzi sono interessati da croste nere, fenomeni di erosione e disgregazione.

Le terracotte che subiscono il dilavamento di acqua meteorica sono affette da colaticci, incrostazioni, croste nere, efflorescenze, colonizzazione biologica.

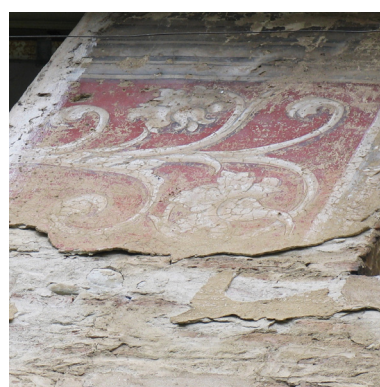
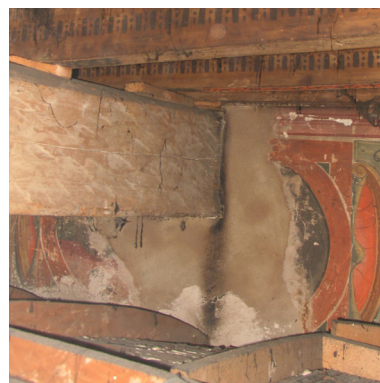
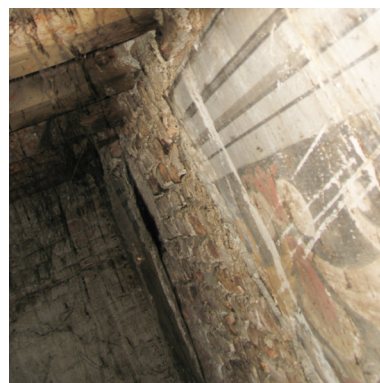
(Fig. 4.57, 4.58, 4.59, 4.60)

Le parti restanti di intonaco, sopravvissute all'azione nefasta degli agenti atmosferici, soffrono di fenomeni di rigonfiamento e distacco dal supporto, fessure, rappezzi con materiale incoerente.

Si presentano comunque evidenti principi di distacco, fessure, colaticci, macchie, alterazioni cromatiche.

Si presentano evidenti e gravi fenomeni di distacco, fessure, che potrebbero aggravare le già ingenti lacune.
