SANTA MARIA ASSUNTA DELLA CAPPELLA

Progetto di Restauro e Valorizzazione di un Complesso Abbandonato

Tesi in:
RESTAURO ARCHITETTONICO

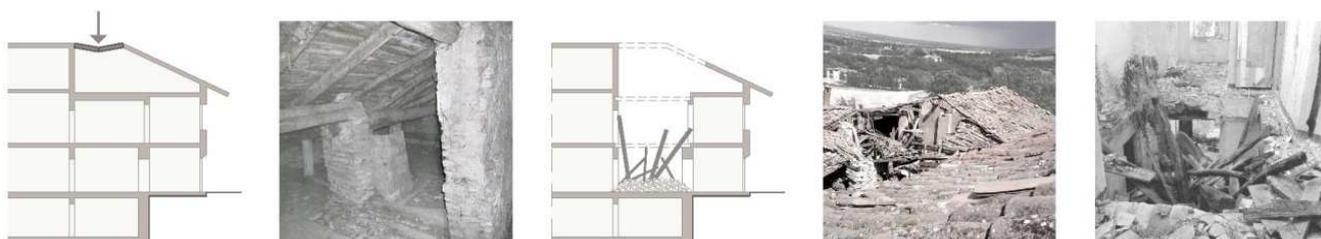
Figura 59

Tra il 2005 e il 2009, la mancanza di manutenzione sulla copertura e l'inadeguatezza della struttura lignea su cui essa poggiava, hanno causato un crollo molto esteso al centro della copertura della canonica, con conseguente cedimento dei solai sottostanti a causa dell'impatto del crollo stesso e delle problematiche dovute all'esposizione agli agenti atmosferici.

Questo può essere identificato come il più grave elemento di vulnerabilità dell'intero complesso, essendo al centro di esso. Inoltre, l'accumulo di detriti e l'assenza di solai impediscono l'accesso a numerose porzioni di fabbricato.

Figura 59: schemi e fotografie del crollo centrale della canonica, f.d.a., p.64

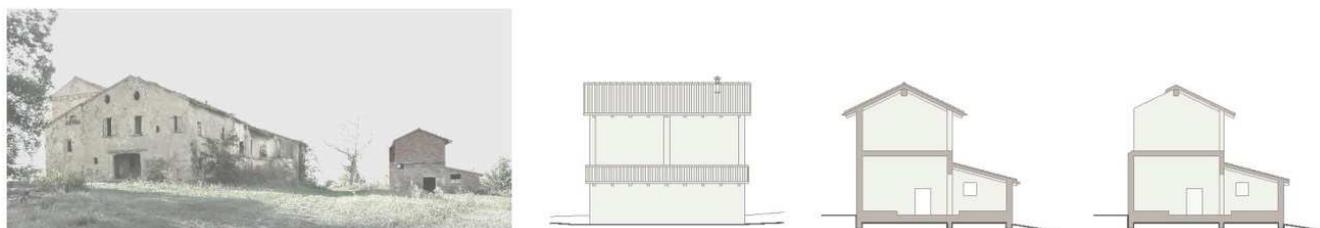
Figura 63

Nell'inverno tra il 2014 e 2015, a causa degli agenti atmosferici e soprattutto del vento, questo volume di due piani, situato a pochi passi da quello principale, ha subito gravi danni.

Si può infatti notare il crollo di parte della copertura e dei muri di tamponamento del piano superiore.

Figura 63: schemi e fotografie dei dissesti del nuovo fienile, f.d.a., p.66

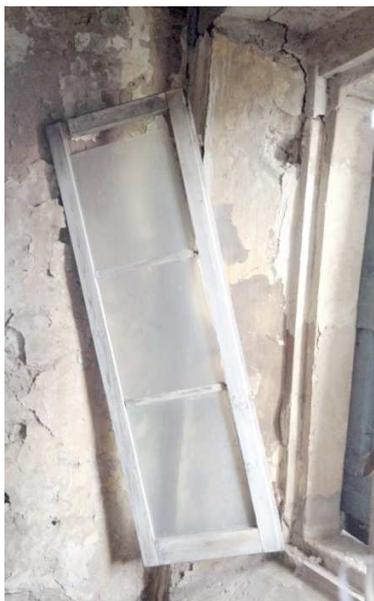
Figura 73

In generale, tutti gli infissi dell'edificio sono mancanti, in pessime condizioni oppure sono stati sostituiti con elementi provvisori.

Delle porte esterne è rimasta solo quella della chiesa, in legno, a doppia anta e dipinta di marrone, che però versa in pessime condizioni. Il legno mostra lesioni, marcescenza e rigonfiamenti, mentre gli elementi in metallo quali cardini, maniglie e chiavistelli, sono soggetti ad ossidazione.

Figura 73: fotografia di uno di uno dei pochi infissi rimasti, f.d.a., p.73

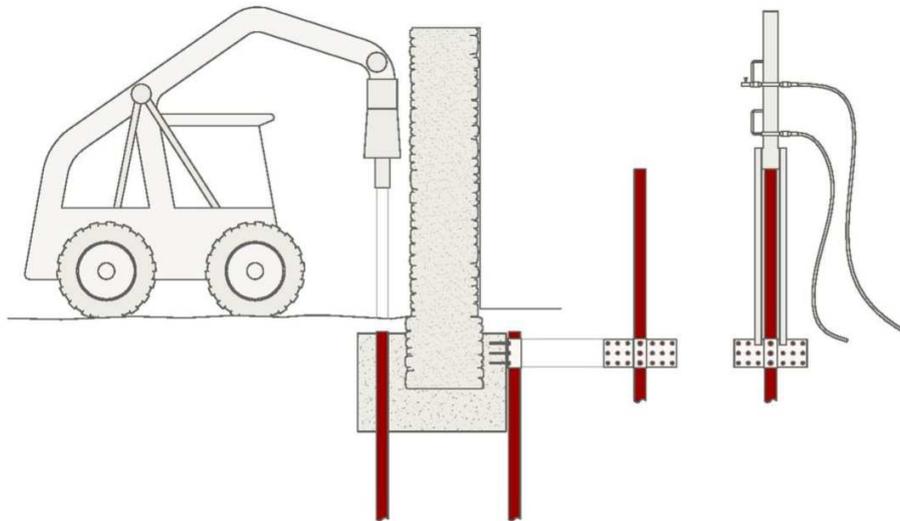
Figura 76

Per far fronte ai cedimenti fondali, presenti prevalentemente nell'angolo sud della sagrestia, prossimo alla scarpata, si è scelto di intervenire lungo il perimetro del fabbricato, sia esternamente che internamente.

L'intervento principale riguarda la realizzazione di cordoli di sottofondazione in cemento armato, per allargare e contenere la fondazione originaria, inserendovi inoltre dei micropali per raggiungere gli strati di terreno più resistenti.

Questi, all'esterno dell'edificio vengono trivellati nel terreno con una macchina operatrice a braccio rotante e affogati nel cemento, mentre all'interno vengono utilizzati dei martinetti idraulici, che spingono i pali nel terreno per poi ancorarli alla sottofondazione per mezzo di piastre in acciaio.

Figura 76: schema relativo agli interventi di consolidamento delle fondazioni per mezzo di cordolo in cemento armato, f.d.a., p.77

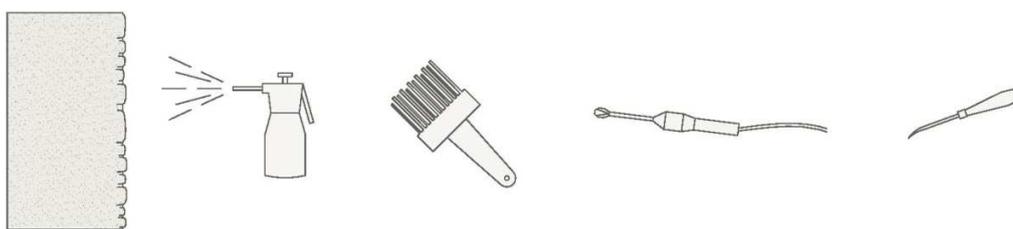
Figura 82

Come è già stato descritto, gli intonaci esterni sono estremamente degradati e le murature, interessate da crolli, lesioni e dall'esposizione agli agenti atmosferici, necessitano di interventi di consolidamento. Perciò, dopo aver consolidato le murature in prossimità delle fessurazioni, si procederà ad una campagna estesa a tutte le superfici, di pulitura, consolidamento e finitura.

In primo luogo è necessario preparare le superfici lavandole a bassa pressione con acqua nebulizzata mediante spruzzatore manuale, rimuovendo le parti friabili e incoerenti con spazzole a setole morbide e microscalpelli e procedendo alla scarnitura dei giunti utilizzando raschietti.

Successivamente le superfici andranno trattate applicando biocidi, per arrestare gli attacchi micotici, e lavate a bassa pressione con acqua nebulizzata mediante spruzzatore manuale.

Figura 82: dettaglio dell'intervento di consolidamento delle murature, f.d.a., p.83

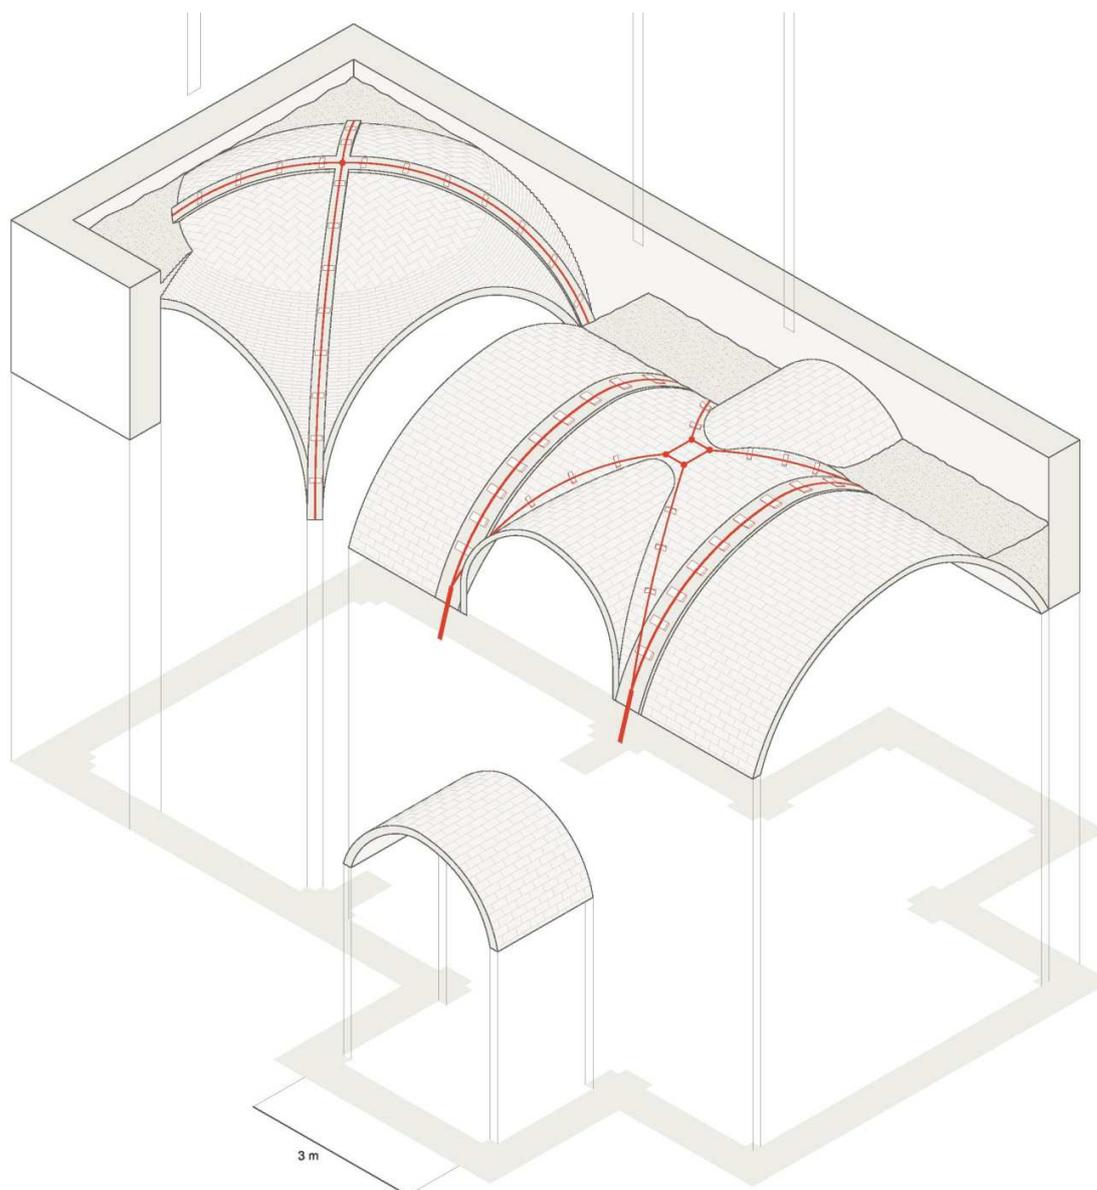
Figura 94

La volta a vela presenta un'ampissima infiltrazione d'acqua dovuta all'esposizione diretta agli agenti atmosferici. Nella copertura soprastante infatti, si è spezzato un travetto, con conseguente crollo di manto e sottomanto, aprendo un varco di più di tre metri quadri.

La volta a botte invece, in corrispondenza dell'intersezione con le lunette, è percorsa da fessurazioni trasversali, come già detto causate dall'aggiunta settecentesca delle cappelle laterali, che furono già oggetto di interventi.

Proprio al di sopra di tali lesioni però si è verificato un ulteriore cedimento della falda che, coinvolgendo un punto così fragile della struttura delle volte, ne ha causato il cedimento di circa 40 cm di diametro, in una piccola ma vulnerabile posizione.

Per fare ciò è necessario ancorare i cavi in acciaio alla muratura nei piedritti e posizionare numerosi cunei, a distanza regolare, tra il cavo e le volte, in modo che le forze siano uniformemente distribuite.

Per quanto riguarda la volta a botte, l'intervento verrà attuato nell'intersezione tra questa e le lunette, posizionando due tiranti lungo gli archi laterali e due, incrociati in diagonale, nel punto centrale.

Figura 94: dettaglio dell'intervento sulle volte della chiesa, f.d.a., p.92
