**ALMA MATER STUDIORUM - UNIVERSITÀ DI BOLOGNA**

**TESI DI LAUREA**

**PROGETTAZIONE SENSIBILE AL CONTESTO  
DELL'ADEGUAMENTO DELL'ASSE VIARIO ESISTENTE  
NEL PARCO NATURALE DELL'ISOLA DELL'ASINARA (SS)**

CANDIDATO  
Francesco Solito

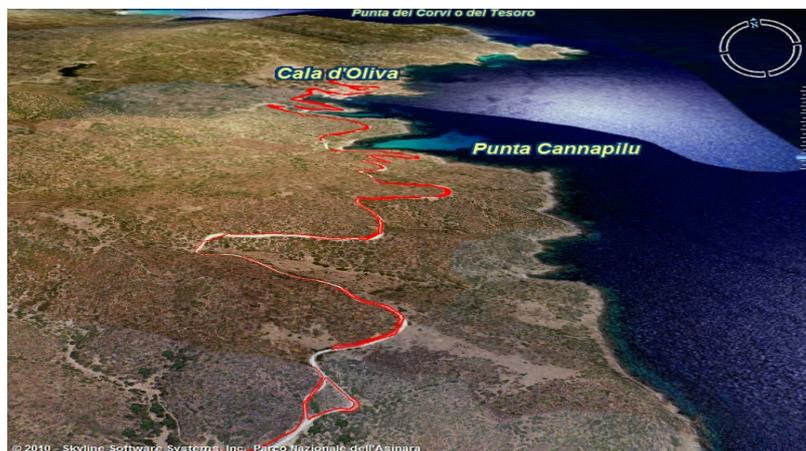
Le condizioni delle due direttrici sono ben diverse. Mentre, infatti, tra Cala D'Oliva ed Elighe Mannu la strada è sufficientemente larga per il transito di un veicolo (larghezza variabile da 3,00 a 4,50 m) ed ha un andamento altimetrico difficile con pendenze intorno al 15%, il tratto di viabilità tra Cala D'Oliva e Cala dei Ponzesi presenta larghezza nell'ordine dei 2,50 m ed è difficilmente percorribile anche da mezzi quali le Jeep. Le caratteristiche geometriche delle altre strade, lo stato di conservazione e la percorribilità sono variabili di percorso in percorso, in generale i tracciati si presentano con larghezze limitate (circa 2,5 m) e forte irregolarità superficiale. Nella zona Nord dell'Isola si trovano alcuni punti di difficile transito, anche per mezzi adatti come le Jeep, dovuto alla geometria della strada; nelle zone di Cala reale e Fornelli al contrario alcuni itinerari

Fig. 1.20: Tratto impervio da Cala Reale a Cala d'Oliva

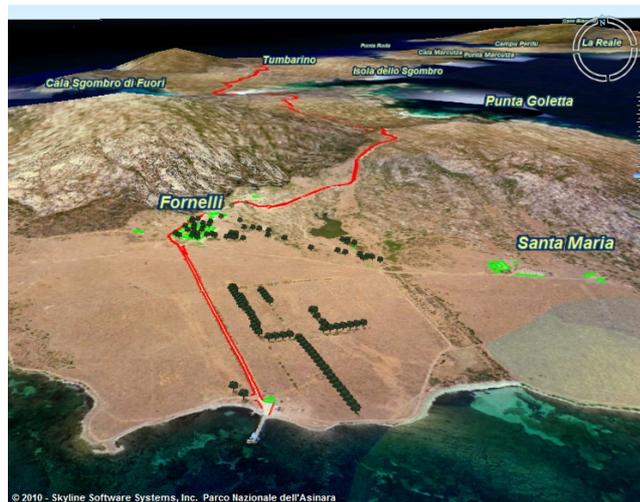
Il tracciato è decisamente tortuoso con bassi raggi di curvatura nonostante l'orografia dell'isola, almeno nel primo tratto, non sia particolarmente avversa.

Fig. 1.21: Tratto iniziale della infrastruttura

Sono stati riscontrati degli allargamenti in curva necessari al transito di mezzi di lunghezza maggiore di 5 metri e non vi è la presenza di banchine laterali.

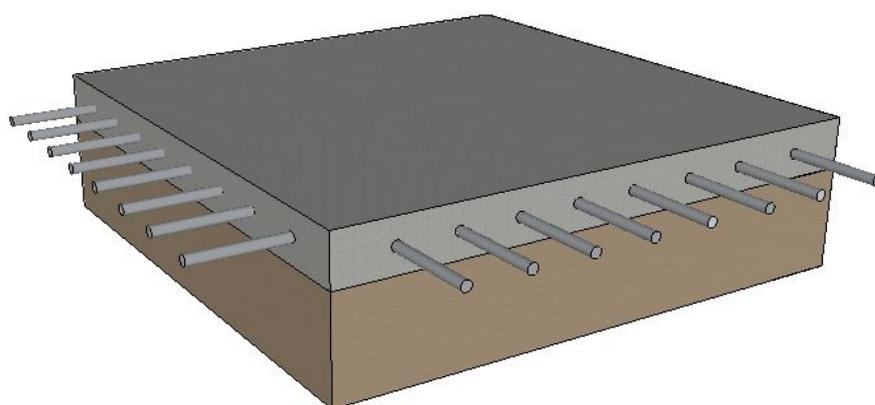
La pavimentazione è costituita da un massetto in calcestruzzo rinforzato con una doppia rete elettrosaldada di spessore pari a 20 cm, anche esso variabile da sezione a sezione a causa della elevata erosione superficiale causata dallo scarso smaltimento delle acque. Nella parte inferiore invece presenta uno strato di fondazione presumibilmente dello spessore di 40/50 cm in misto granulare [4][5]. Non è stata riscontrata inoltre la presenza di strati di usura realizzati in conglomerato bituminoso, come viene fatto tradizionalmente, nella parte superficiale della stessa. Questa mancanza, nonostante le basse velocità di progetto, inficia notevolmente sulla sicurezza del tracciato soprattutto in caso di strada bagnata in quanto è praticamente assente una adeguata macro rugosità superficiale capace di aumentare la aderenza della pavimentazione.

Fig.2.1 Pacchetto della pavimentazione allo stato attuale
