ALMA MATER STUDIORUM – UNIVERSITA' DI BOLOGNA

**TESI DI LAUREA
in
Chimica e Tecnologia del Restauro e della Conservazione dei Materiali**

**LA "SALA D'ARME" NELLA ROCCA RANGONI DI SPILAMBERTO (MO),
XV SECOLO : ANALISI DEI MATERIALI E RESTAURO**

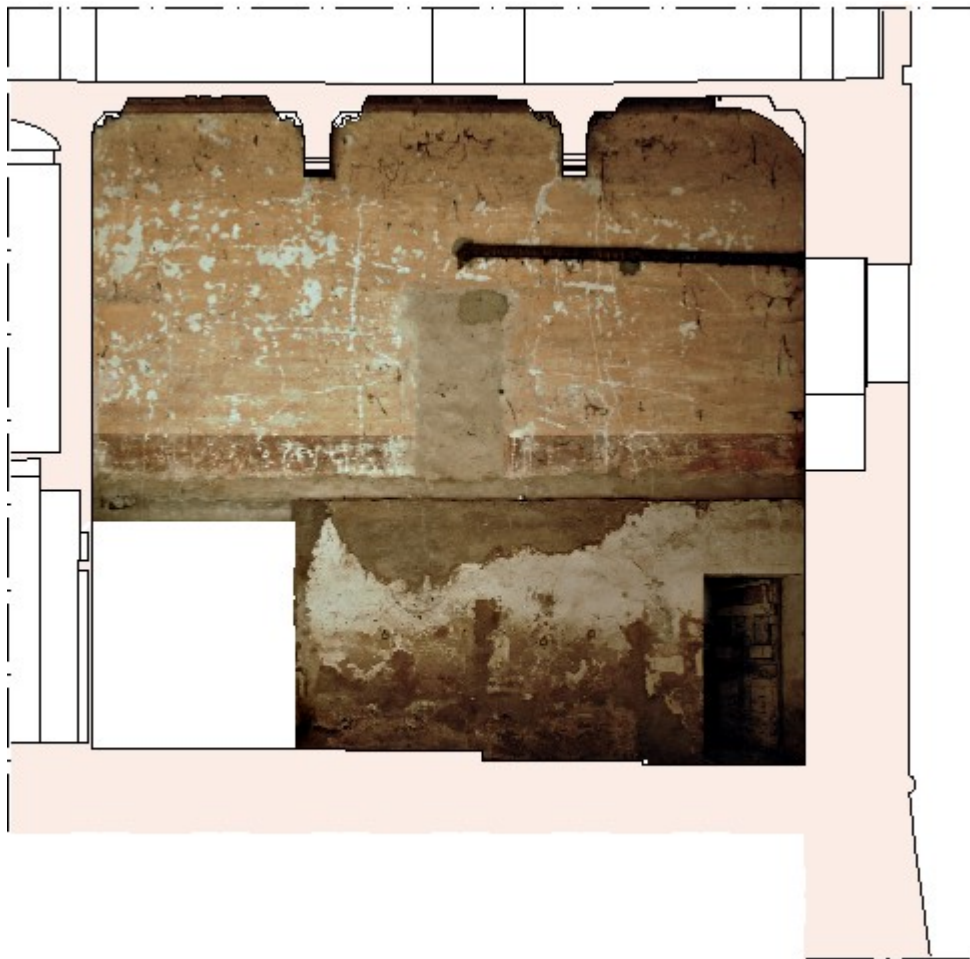
Si tratta della parete posta a settentrione, a separare la “sala d’arme” con l’attigua stanza n° 112 (Fig. 24); dello spessore di 55 centimetri, è una parete a doppia altezza, in quanto visibilmente suddivisa in due parti orizzontali a causa del crollo del solaio intermedio. Le termografie eseguite dal Politecnico di Milano hanno portato alla luce che la muratura è formata da corsi alternati di laterizi e ciottoli, quest’ultimi accostati a sporadici laterizi disposti in diagonale, legati assieme da malta.

Figura 24 : *Parete A* ^[4]

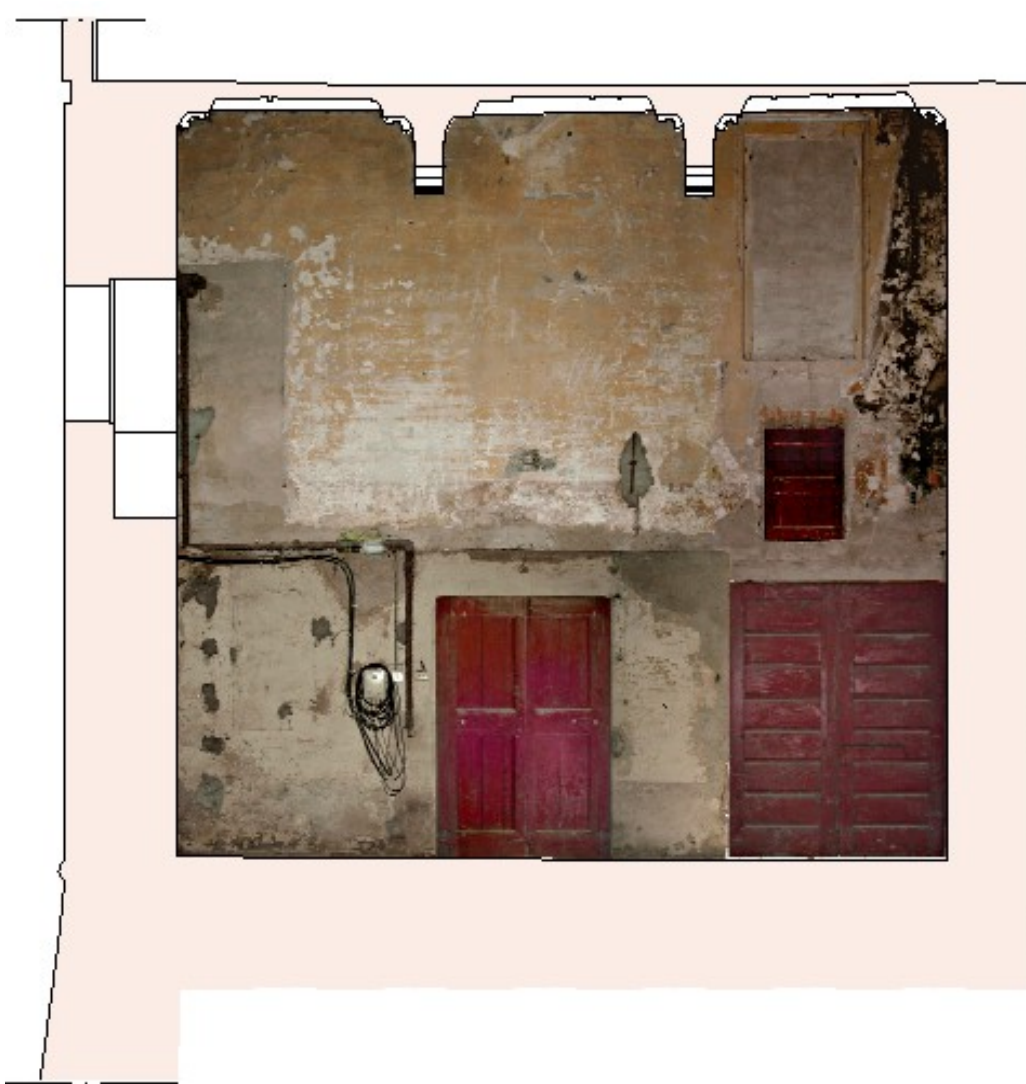
Sull'intonaco più esterno, tinteggiato di arancio, si notano anche le tracce di un camino; inoltre, sono presenti due aperture, una di costruzione recente e la seconda già presente nei rilievi ottocenteschi.^[4]

Figura 26 : Parete C ^[4]

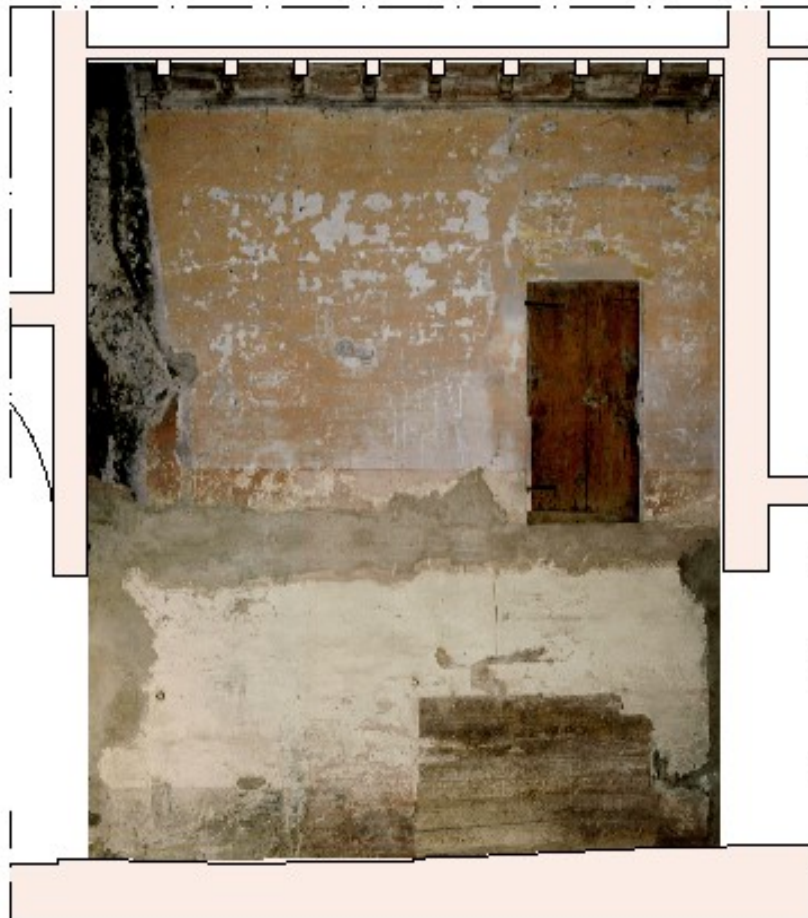
Si tratta della parete posta ad occidente, dello spessore pari a 180 cm, la quale ingloba preesistenze medioevali (Fig. 27); dai distacchi dell'intonaco è possibile scorgere delle graffiature che si manifestano con maglia irregolare ed orientamenti diversi. I laterizi hanno colorazione disomogenea, dimensioni variabili tra 26,5 e 28 cm di lunghezza per 6,5 cm di altezza, e sono legati con malta avente giunti verticali di 0,5-0,7 cm e letti di 1 cm.

Figura 27 : Parete D ^[4]

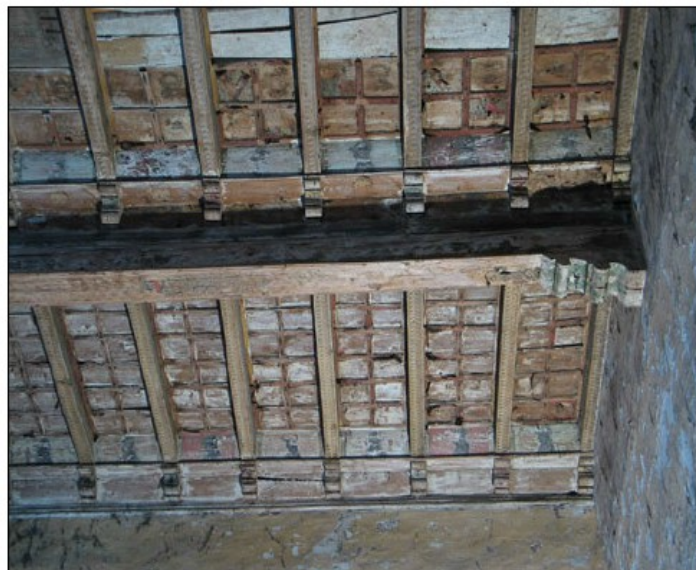
3.3.1.1 Trave n° 1

Figura 33: *Trave n° 1* ^[13]

In merito a questo elemento (Fig. 33) sono state condotte precedentemente delle analisi per valutarne lo stato di fatto, tra cui l'analisi dei carichi permanenti e la verifica delle condizioni interne della trave mediante un test resistografico.

La successiva interpretazione dei dati acquisiti, seppur con valori di resistenza mediamente bassi, ha confermato l'assenza di patologie e fenomeni di degrado.

Inoltre, attraverso una misura della resistenza elettrica, è stato possibile risalire al valore di umidità ponderale del legno, pari al 10%; questo delinea una stato pressoché buono del materiale, in quanto l'umidità ponderale normale del legno si attesta attorno al valore del 12%.^[13]

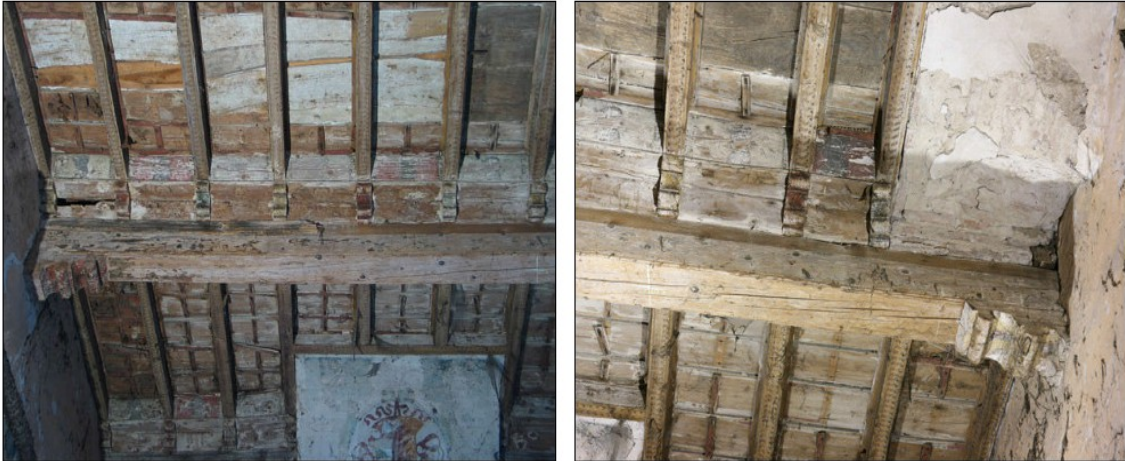
3.3.1.2. Trave n° 2

Figura 34: Trave n° 2 e relativa mensola ^[13]

Anche per la seconda trave (Fig. 34) è stata condotta l'analisi dei carichi permanenti e un test resistografico per la valutazione dello stato di fatto e condizioni interne.

Il test resistografico è stato condotto utilizzando gli stessi criteri usati per la trave precedente e la successiva interpretazione dei dati acquisiti, seppur con valori di resistenza mediamente bassi, ha confermato l'assenza di patologie e fenomeni di degrado. Anche per questa trave è stata condotta una misurazione della resistenza elettrica, attraverso la quale è stato possibile valutare l'umidità ponderale del legno, pari al 10%. Confrontando i risultati ottenuti dal test resistografico delle due travi, realizzate con lo stesso materiale e provenienti dalla stessa fornitura, si evince come la tendenza dei valori bassi di resistenza sia imputabile alle caratteristiche del materiale utilizzato.^[13]

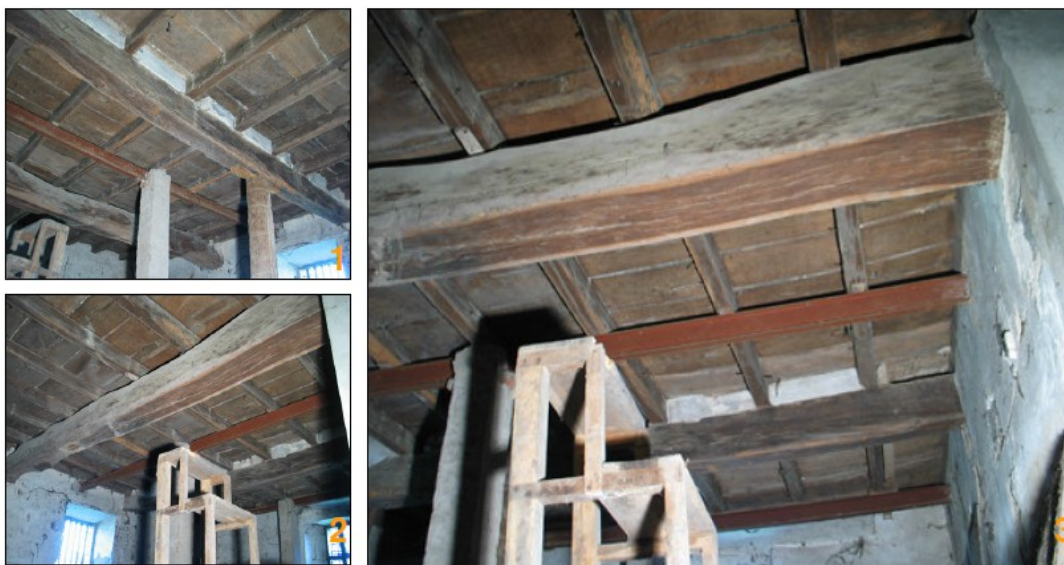
La stanza presenta un solaio piano, all'altezza di 2,81 m, con doppia orditura di travi, travetti e tavolato ligneo; negli anni passati è stato realizzato un consolidamento del solaio stesso, mediante l'inserimento di due putrelle in acciaio, poggianti in mezzeria, su due pilastri in muratura, e mediante l'inserimento di un puntello in legno di sezione rotonda posto all'intradosso della trave T016, per limitarne l'inflessione. (Fig. 35)

A ridosso della parete est, la struttura lignea del solaio è stata tagliata per far passare il basamento in mattoni del caminetto posto al livello superiore.

Figura 35: Travi lignee e putrella in acciaio del solaio del vano 112 ^[13]

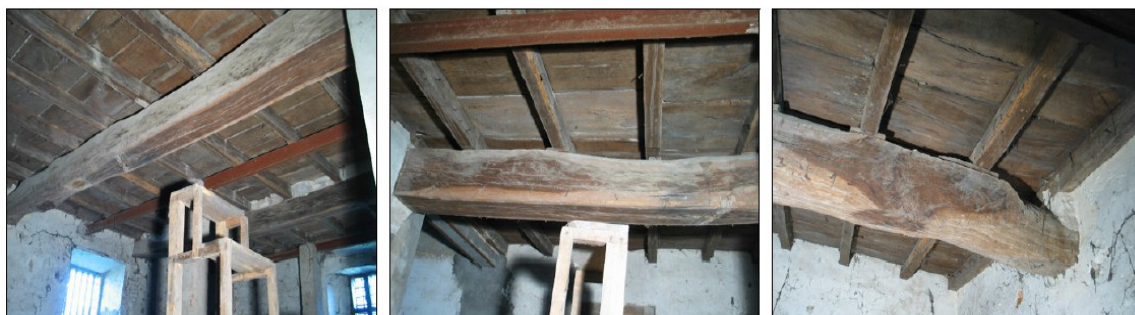
3.4.1.1.1 Trave n°1

L'elemento in questione è di legno di quercia asciato, avente una sezione minima rettangolare pari ad 32 x 35 cm e una sezione massima rettangolare pari ad 34 x 40 cm; la trave presenta alcune difettosità, quali una fibratura ad andamento irregolare, ed in corrispondenza della testata nord, è evidente un attacco da parte di organismi xilofagi, limitatamente alla parte dell'alburno.^[13] (Fig. 36)

Figura 36: Trave n° 1 della stanza 112 ^[13]

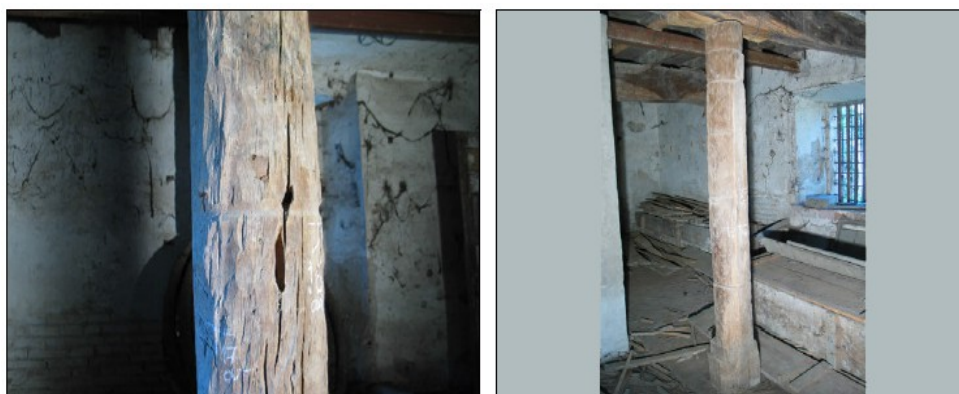
3.4.1.1.3 Puntello in legno

Si tratta di un elemento costruito in legno di latifolia asciato tondo, avente diametro medio pari a 25 cm, non soggetto ad alcun tipo di dissesto, degrado o difettosità. La base a sezione quadrata e alcune incisioni anulari lungo il fusto, fanno pensare che l'elemento possa aver avuto inizialmente un altro e diverso impiego.^[13] (Fig. 38)

Figura 38: *Puntello in legno della stanza 112* ^[13]

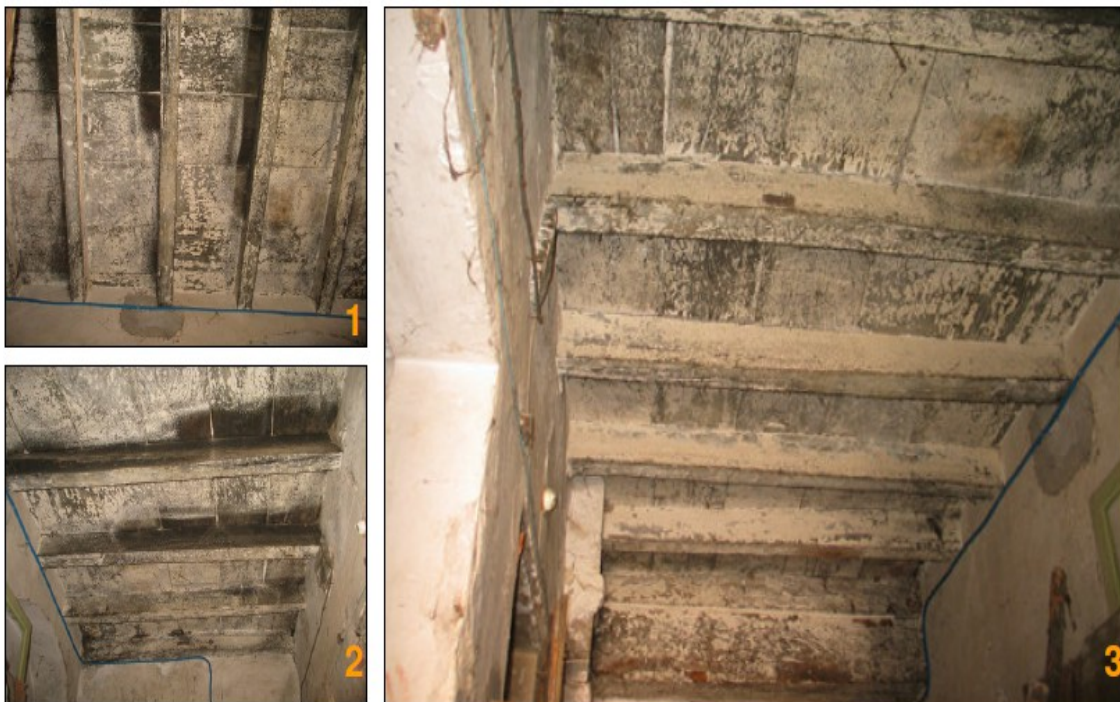
Figura 40: Solaio della stanza 108 ^[13]

Il vano presenta un solaio piano, posto ad un'altezza di 2,81 m, a semplice orditura su travi tinteggiate di bianco e tavolato ligneo; nel complesso mostra un buon stato di conservazione, anche se non è ancora del tutto chiara la funzione della grossa trave di quercia inserita sotto l'ultima trave nord.^[13] (Fig. 40)

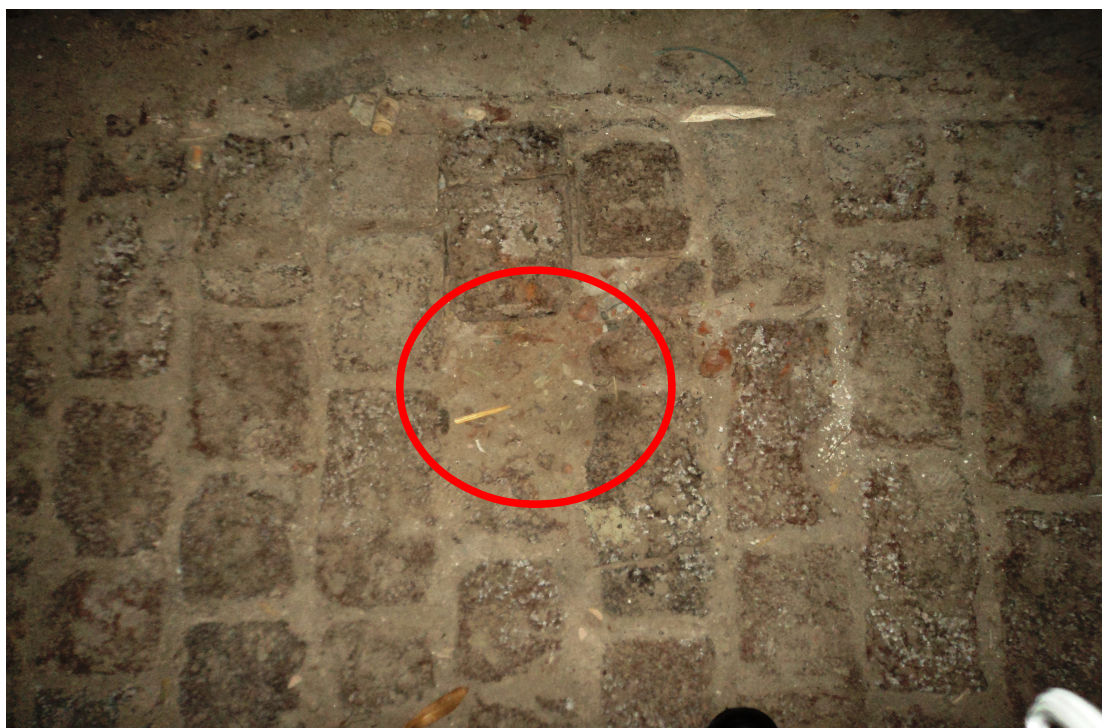
Figura 43: *Campione n° 1, laterizio della pavimentazione*

Il campione si presenta come una porzione di mattone prelevato dal pavimento della Sala d'Arme, di color arancio-ocra (Fig.57), di dimensioni pari a 4 cm x 4 cm x 2 cm.

Ad un primo esame visivo, si rilevano porosità e delle efflorescenze di natura lanuginosa di color bianco, depositate sulla superficie; inoltre, durante la preparazione del campione per le analisi, si è notato che il materiale non si sfalda facilmente.

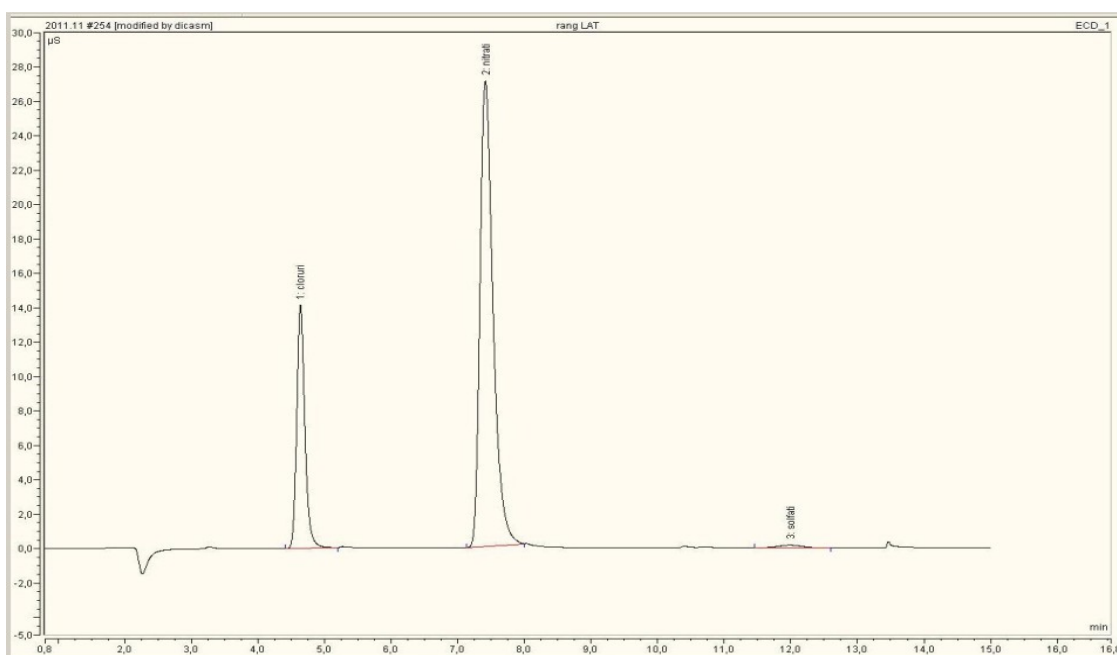
Figura 58: Cromatogramma

Cloruri	14,3368 ppm
Nitrati	56,0681 ppm
Solfati	1,0834 ppm

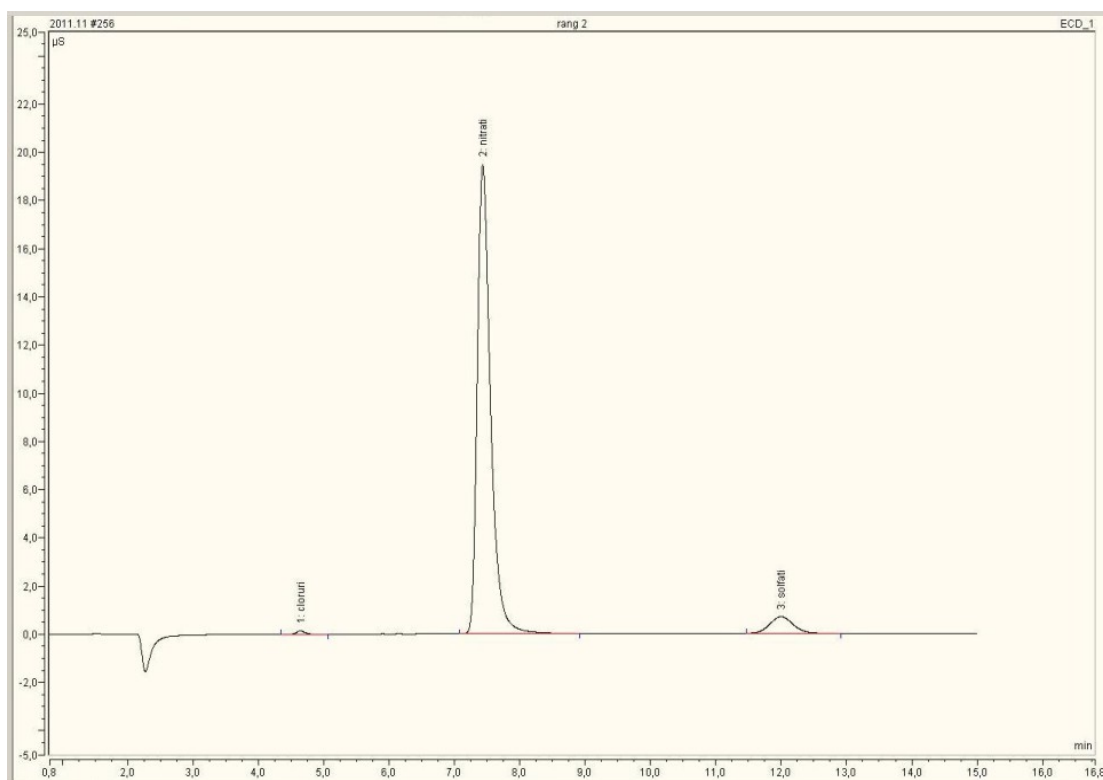
Figura 59: Cromatogramma

Cloruri	0,2672 ppm
Nitrati	42,6029 ppm
Solfati	4,6486 ppm

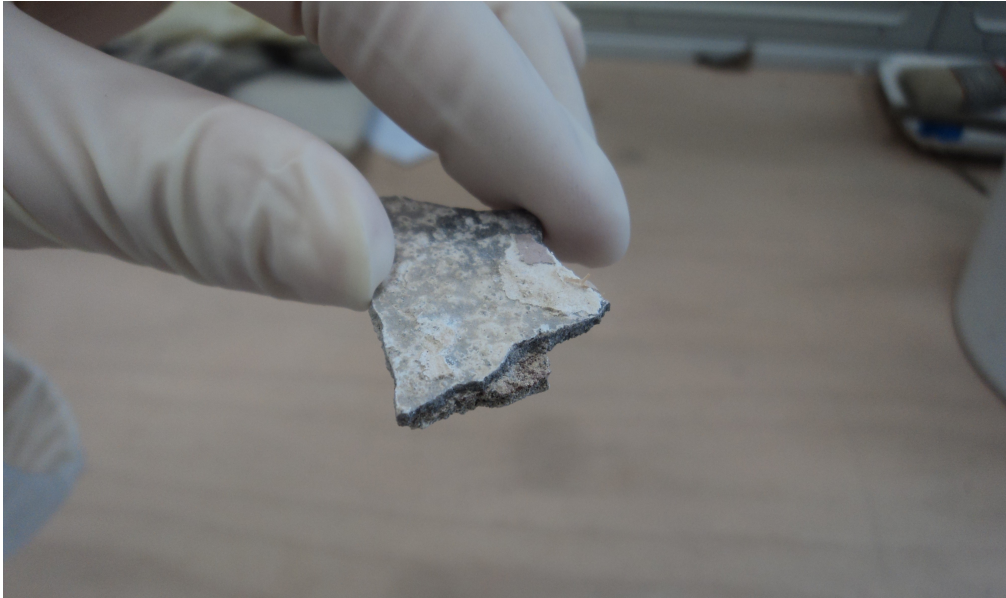
Figura 60: *Campione n° 3*

Il campione è uno strato d'intonaco prelevato in corrispondenza della parete della Sala d'Arme, avente dimensioni 3,5 cm x 3,2 cm x 0,5 cm; si presenta come una sovrapposizione di due intonaci differenti, i quali sono stati separati per poter svolgere le analisi. (Fig. 60)

Al momento della preparazione dei singoli campioni, l'intonaco superficiale, ridenominato “campione n° 3A” presenta una buona resistenza alla frantumazione, proprietà invece assente, nell'intonaco sottostante, ridenominato “campione n° 3B”.

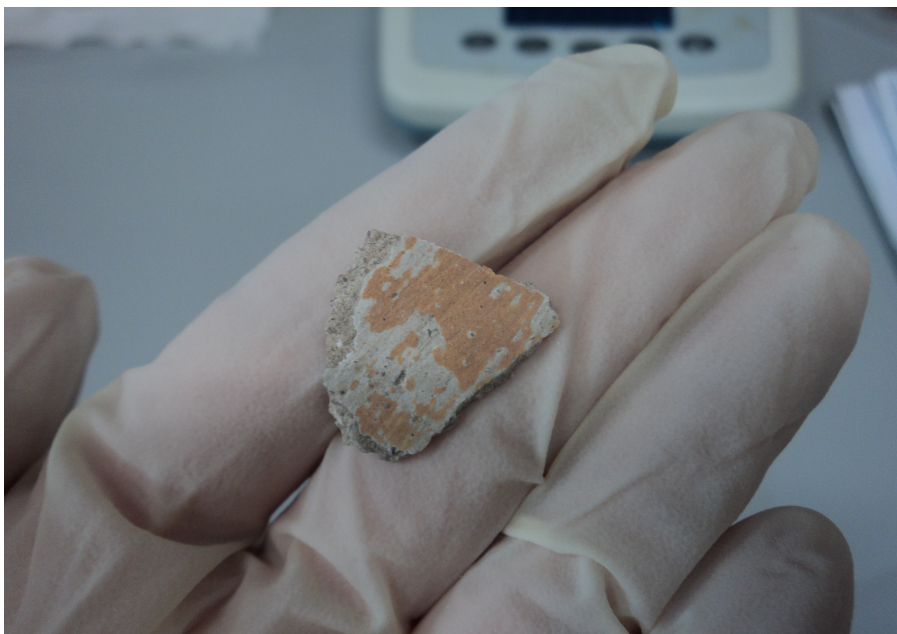
Figura 69: *Il campione 6*

prima fase, ed una seconda superficie realizzata più recentemente, caratterizzata da una tinta di color arancione. (Fig. 69 e 70)

Durante la preparazione del campione per la diffrattometria a raggi X, si è notato come il supporto sottostante sia friabile, mentre le tinte siano soggette ad esfoliazione.

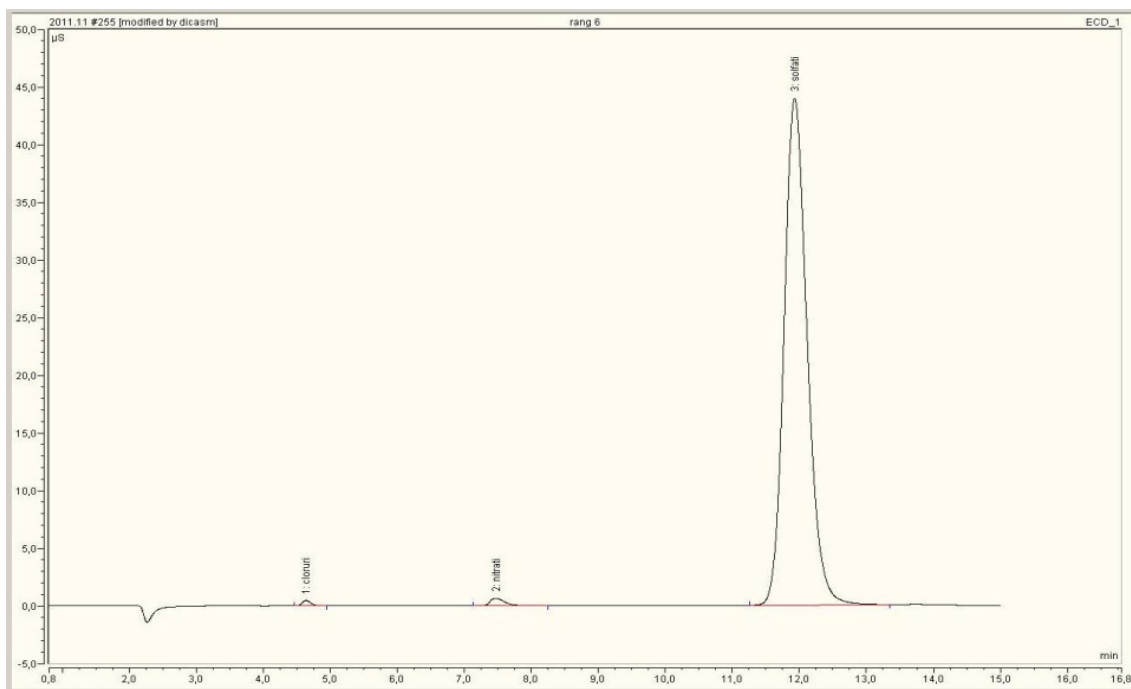
Figura 71: Cromatogramma

Cloruri	0,7090 ppm
Nitrati	1,6017 ppm
Solfati	221,7451 ppm

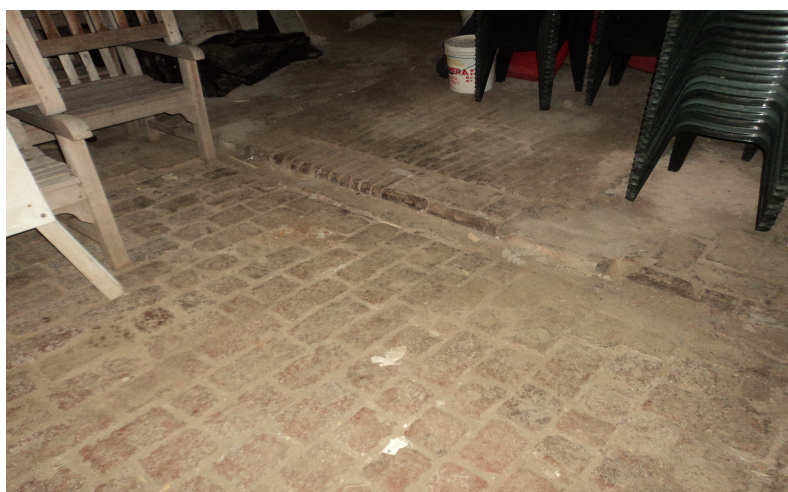
Figura 81: *Pavimento*

La pavimentazione è costituita da porzioni di materiali diversi, quali laterizi, acciottolato, malta cementizia disposte in maniera irregolare; la maggior parte della stessa comunque, è interessata da laterizi disposti a diretto contatto con uno strato di materiale sabbioso, forse a separazione di un'antica pavimentazione sottostante (Fig. 81); sulla superficie di questi mattoni, in parte disgregati, sono presenti efflorescenze saline di color bianco, indice di un elevato tasso di umidità di risalita capillare dal terreno e di un elevato tenore di nitrati. (Fig. 82 e 83)

L'analisi effettuata su un frammento rileva basse temperature di cottura del laterizio.

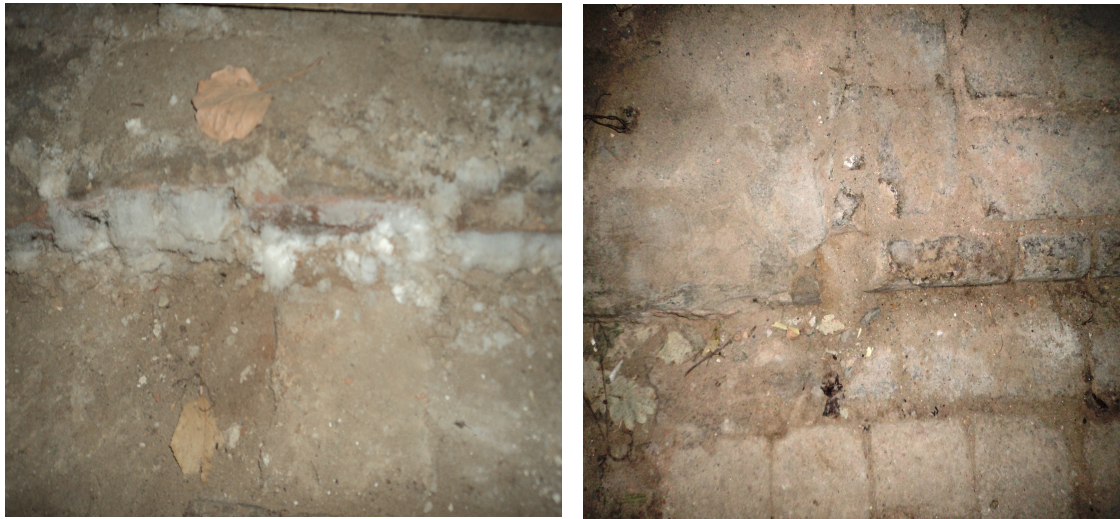
Figure 82: *Efflorescenze saline e Disgregazione dei mattoni*

Dalle prove di laboratorio condotte sul laterizio e sulle efflorescenze, è emerso che:

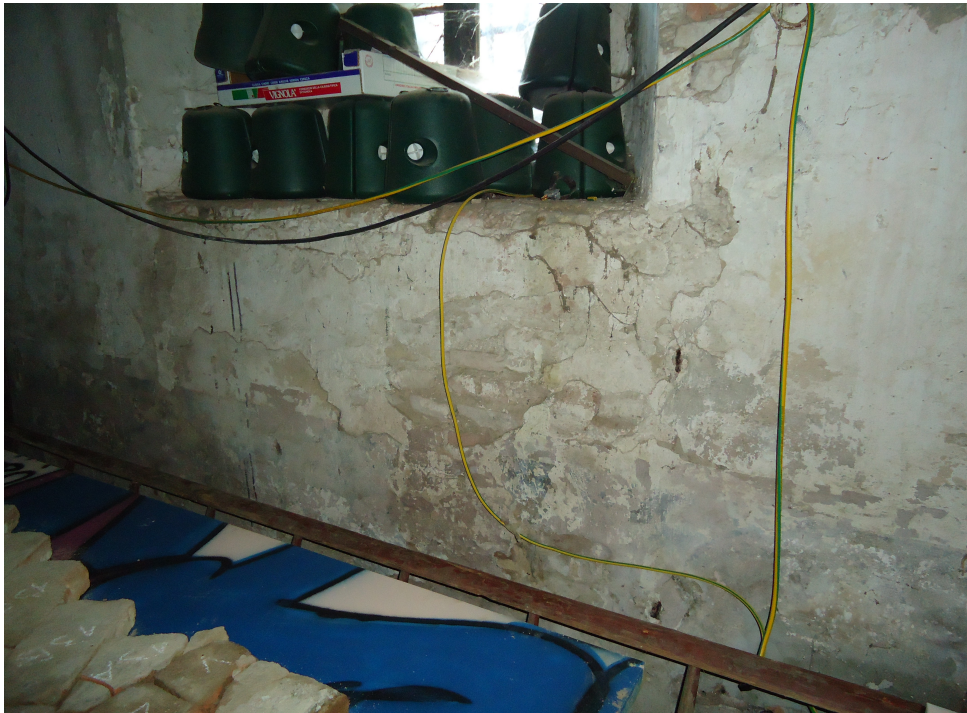
Si tratta della parete finestrata, sulla quale sussistono problemi di degrado meccanico, quali fessurazioni e distacco dei diversi strati di intonaco dal supporto originale, parziale disgregazione dei laterizi venuti in superficie per il problema precedentemente esposto; da sommare a questi sono i problemi di degrado fisico-ambientale, per lo più dovuti all'umidità di risalita capillare dal terreno, quali sub-efflorescenze saline tra gli strati d'intonaco. (Fig. 85 e 86)

Figura 86: *Distacchi dell'intonaco nella parte inferiore della parete*

Dall'accoppiamento di due strati d'intonaco così diversi, in quanto realizzati in periodi storici molto distanti tra loro, derivano molto probabilmente le fessurazioni e i distacchi dal supporto murario, proprio a causa della forte incompatibilità dei due materiali.

- Ripristino dei laterizi precedentemente tolti e successiva stilatura dei giunti di malta: l'intervento prevede il reintegro delle malte di allettamento scomparse a causa del degrado e della rimozione dei laterizi, con una malta a base di calce e cocchiopesto.

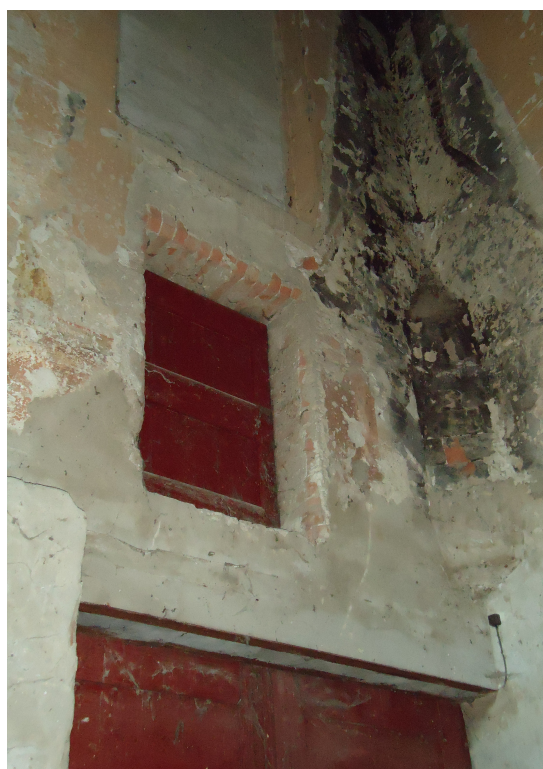
Sono anche qui presenti evidenti fenomeni di degrado, quali fessurazioni e distacchi dei diversi strati d'intonaco dai supporti originali, oltre ai comuni problemi di umidità di risalita capillare, quali efflorescenze saline da solfati, presenti in tutta la stanza. (Fig. 88 e 89)

Figura 88: *Rattoppo cementizio*

- Stilatura dei giunti di malta venuti a mancare a causa del degrado, mediante l'utilizzo di malta a base di calce e cocchiopesto.

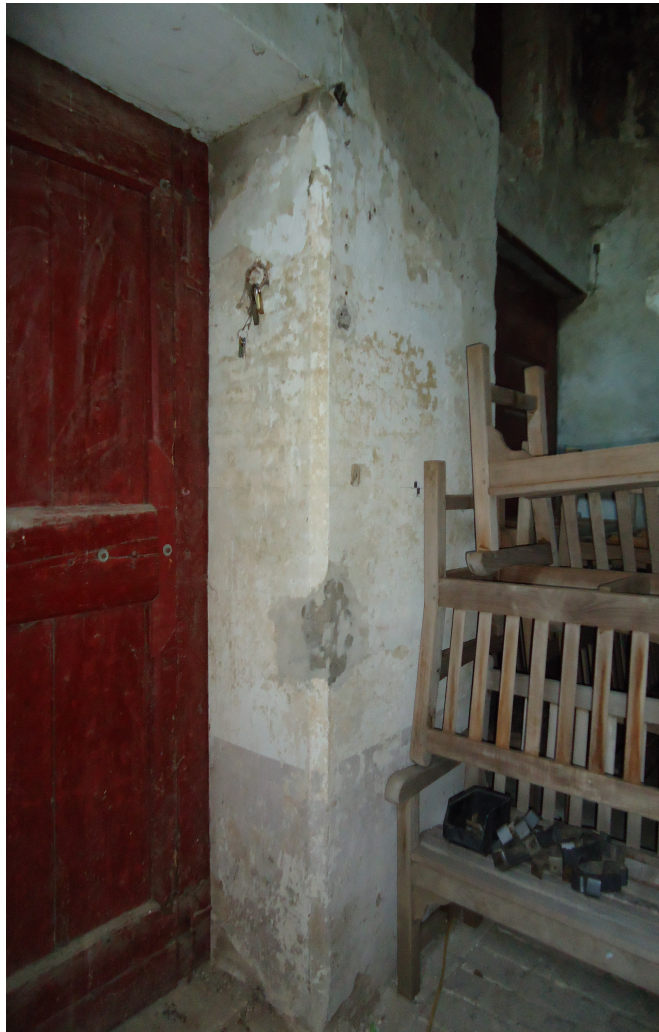
Figura 89: *Distacchi dell'intonaco*
