**ALMA MATER STUDIORUM - UNIVERSITÀ DI BOLOGNA**

**LA CARATTERIZZAZIONE COSTRUTTIVA DELL'ARCHITETTURA STORICA COME BASE  
PER GLI INTERVENTI SUL PATRIMONIO EDILIZIO: IL CASO DI PALAZZO MAURUZI – GHERARDI DI URBINO**

CANDIDATO  
Chiara Seraghiti

**CAPITOLO 6: PALAZZO MAURUZI – GHERARDI: IL QUADRO FESSURATIVO..**  
..... p. 118

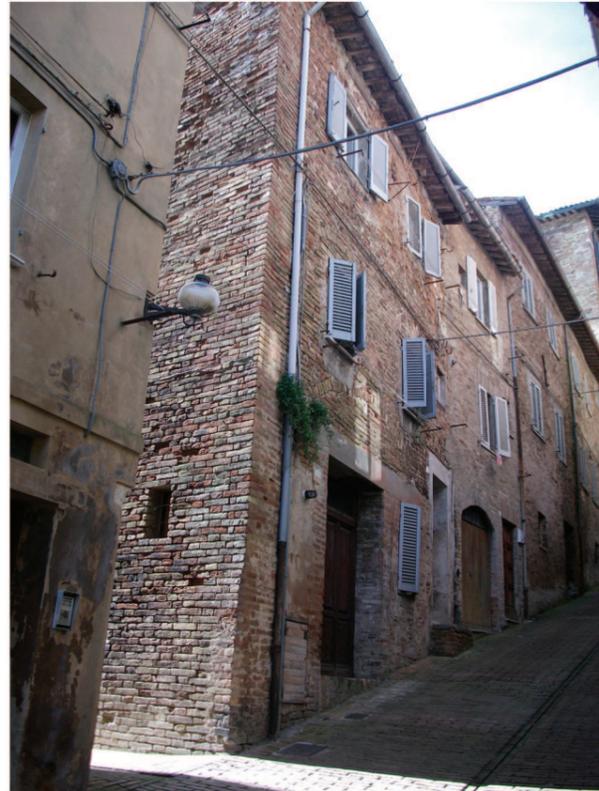
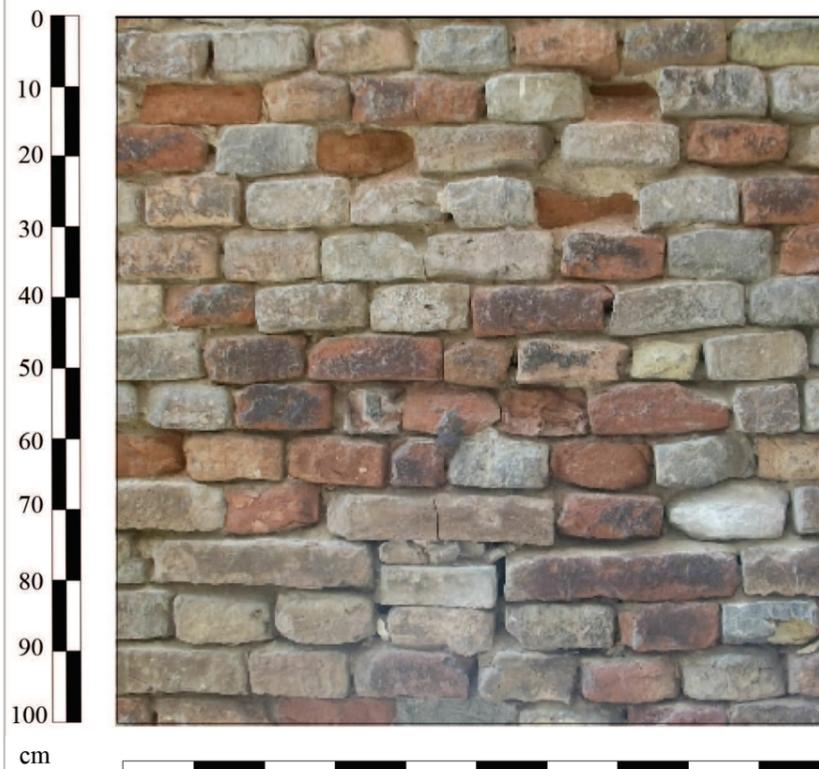
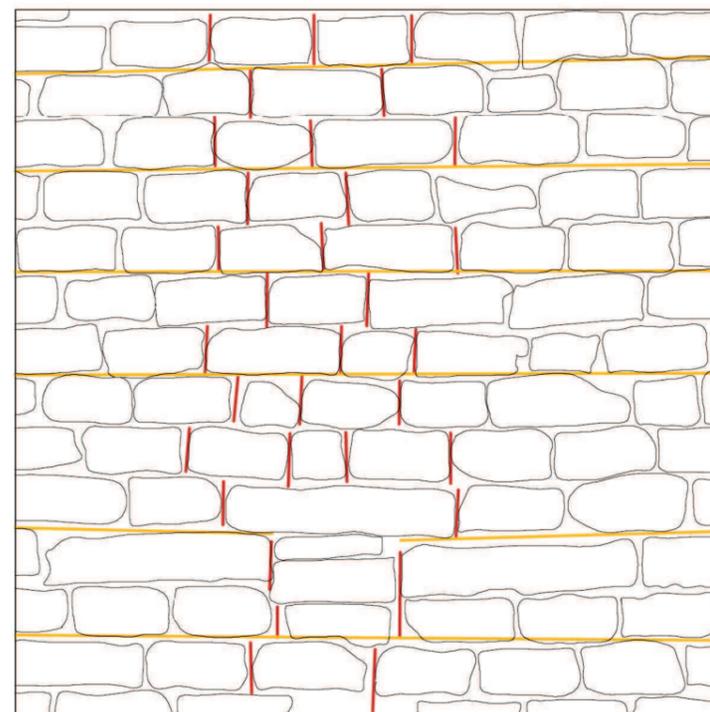
Casa su Via San Bartolo.  
Via San Bartolo, 12  
Probabile costruzione del XII-XIII secolo.

- Qualità della malta → Bassa:  
I giunti risultano molto degradati ed erosi.  
Probabilmente gli strati di malta non sono mai stati realizzati in maniera ottimale, si può osservare dalla mancanza di malta nella parte esterna della parete.
- Forma e dimensioni degli elementi → Mediocre:  
Il paramento esterno si presenta formato dalla compresenza di elementi irregolari e mattoni.  
Inoltre in alcuni punti della parete, in presenza di elementi irregolari sono inserite zeppe.  
Gli elementi hanno forma, colore e dimensione molto variabile.
- Qualità dell'apparecchiatura muraria → Bassa:  
Gli elementi del paramento esterno si presentano disposti quasi del tutto di testa. Il paramento esterno presenta infatti molte teste e poche liste.

- Presenza di filari orizzontali → Mediocre:  
L'orizzontalità dei filari è rispettata su gran parte della parete, ma in alcuni punti sono presenti sfalsamenti.
- Sfalsamento verticale dei giunti → Basso:  
Il paramento esterno risulta formato da sole teste di mattone e anche se lo sfalsamento dei giunti in parte della parete è rispettato la qualità è comunque bassa, poichè la parete risulta comunque vulnerabile alle azioni sismiche.

Classe 1 - Muratura con paramento esterno di bassa qualità.

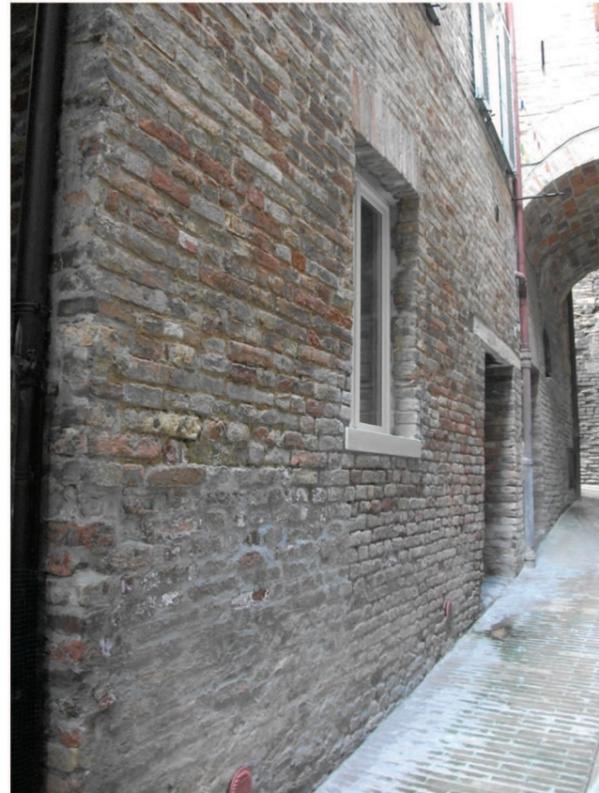
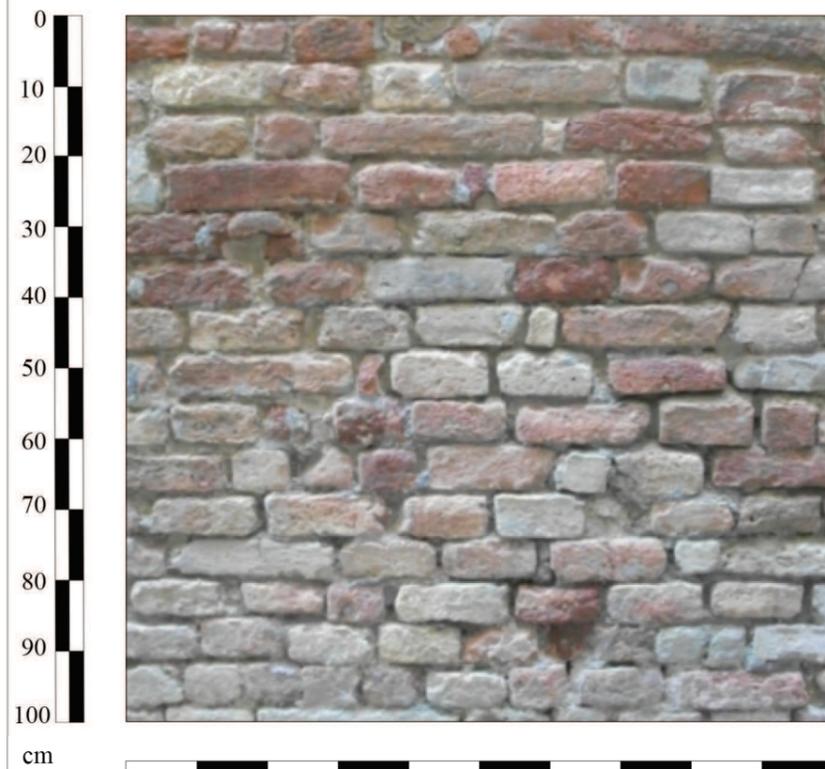
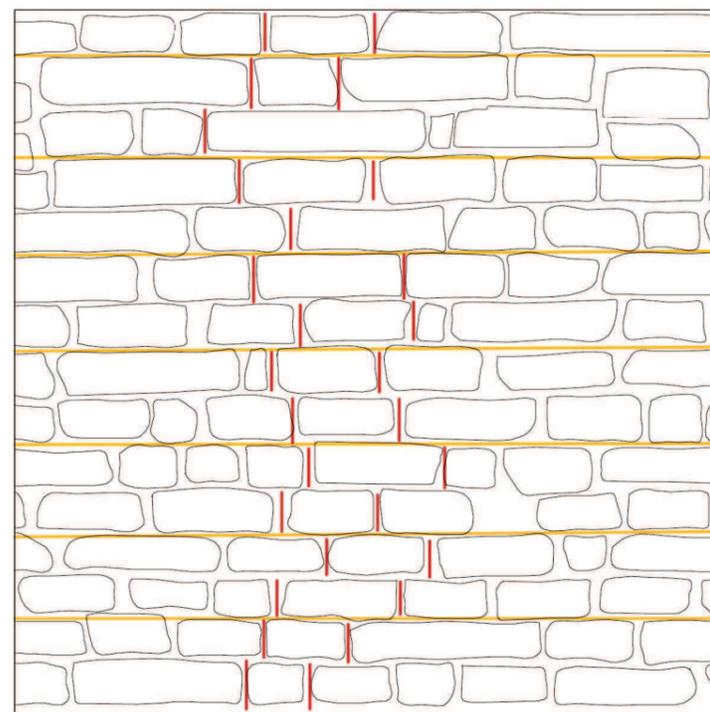
Casa in Via dei rivolti.  
Via dei rivolti,  
Probabile costruzione del XII-XIII secolo.

Qualità della malta → **Bassa:**  
I giunti risultano molto degradati ed erosi.  
Probabilmente gli strati di malta non sono mai stati realizzati in maniera ottimale, si può osservare dalla mancanza di malta nella parte esterna della parete.

Forma e dimensioni degli elementi → **Mediocre:**  
Il paramento esterno si presenta formato dalla compresenza di elementi irregolari e mattoni.  
Inoltre in alcuni punti della parete, in presenza di elementi irregolari sono inserite zeppe.  
Gli elementi hanno forma, colore e dimensione molto variabile.

Qualità dell'apparecchiatura muraria → **Bassa:**  
Gli elementi del paramento esterno si presentano disposti quasi del tutto di testa. Il paramento esterno presenta infatti molte teste e poche liste.

Presenza di filari orizzontali → **Mediocre:**  
L'orizzontalità dei filari è rispettata su gran parte della parete, ma in alcuni punti sono presenti sfalsamenti.

Sfalsamento verticale dei giunti → **Basso:**  
Il paramento esterno risulta formato da sole teste di mattone e anche se lo sfalsamento dei giunti in parte della parete è rispettato la qualità è comunque bassa, poichè la parete risulta comunque vulnerabile alle azioni sismiche.

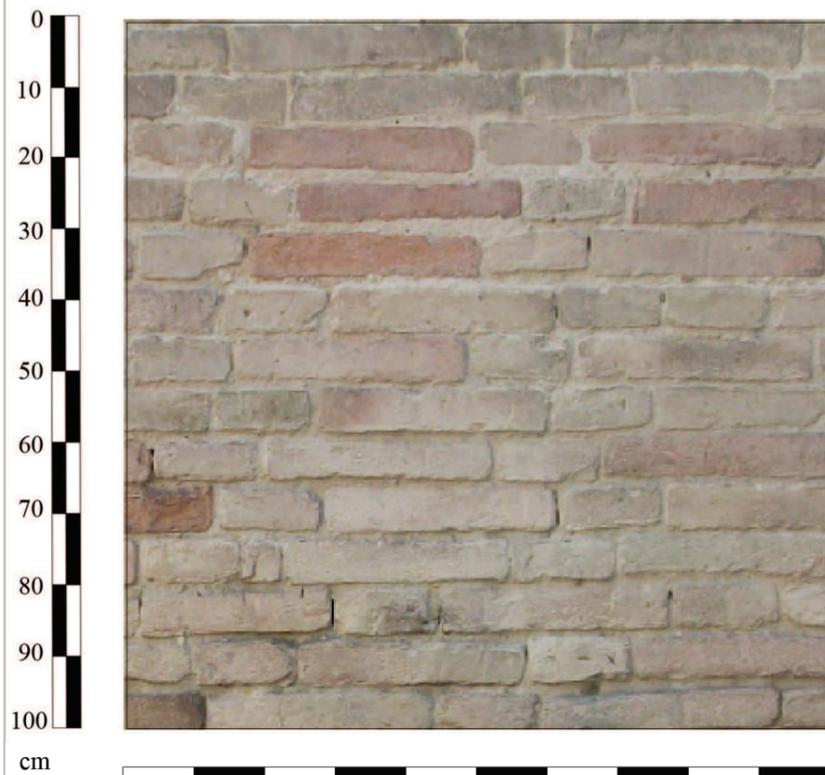
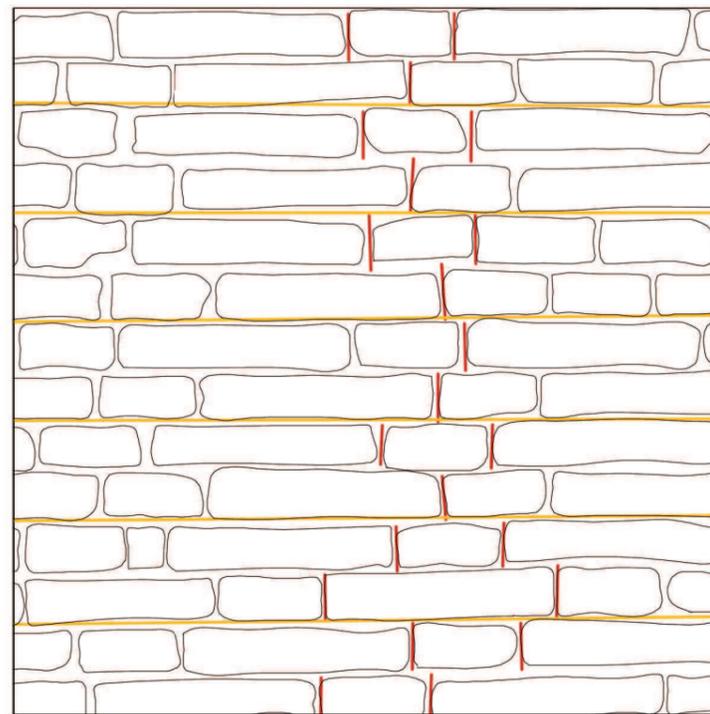
Qualità della malta → **Mediocre:**  
I giunti non risultano eccessivamente degradati ed erosi.  
Probabilmente gli strati di malta non sono mai stati realizzati in maniera ottimale, si può osservare dalla mancanza di malta nella parte esterna della parete.

Presenza di filari orizzontali → **Mediocre:**  
L'orizzontalità dei filari è rispettata su gran parte della parete, ma in alcuni punti sono presenti sfalsamenti.

Sfalsamento verticale dei giunti → **Mediocre:**  
Il paramento esterno risulta formato da teste e liste di mattone e anche se lo sfalsamento dei giunti in parte della parete è rispettato la qualità è comunque mediocre, poiché la parete risulta comunque vulnerabile alle azioni sismiche.

Classe 2 - Muratura con paramento esterno di mediocre qualità.

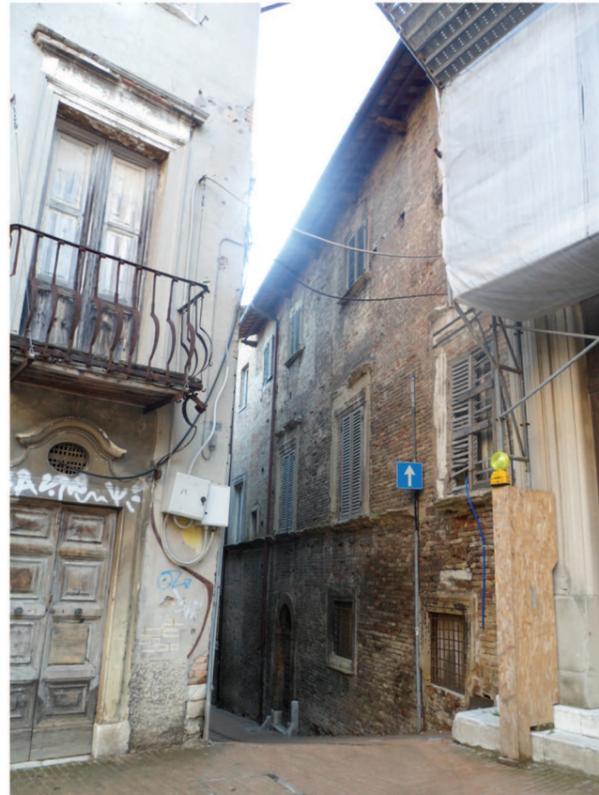
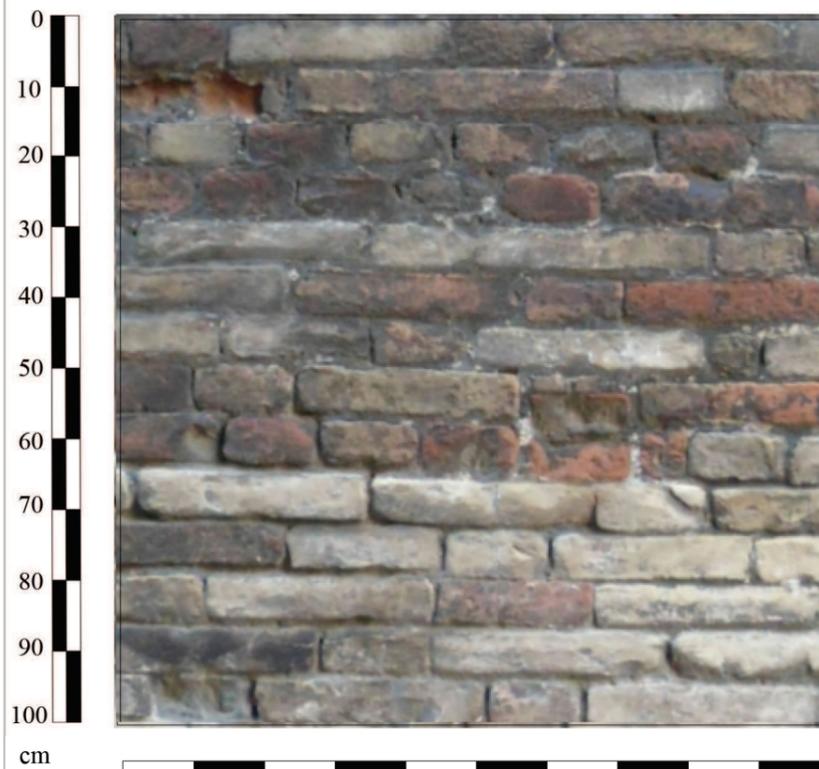
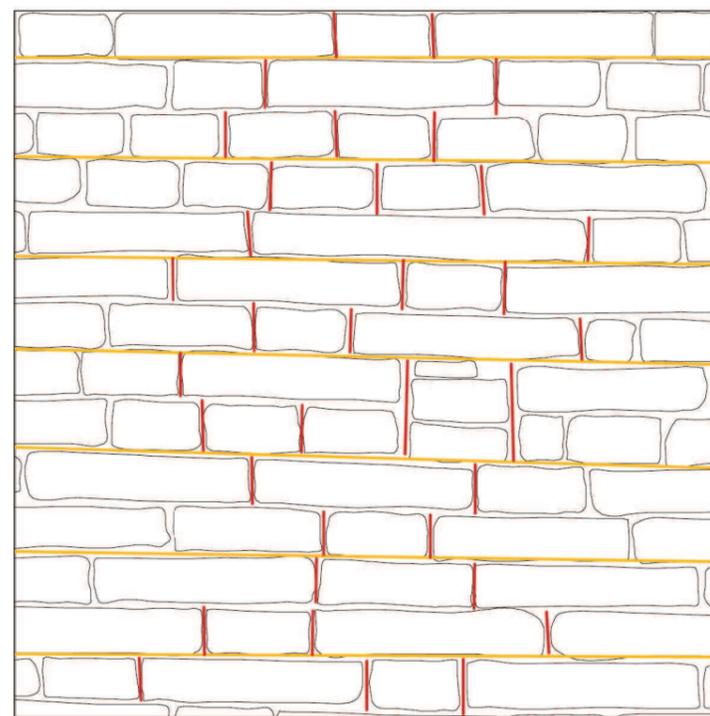
Palazzo Gherardi - Porzione su Via Valerio.

Qualità della malta → Mediocre:  
I giunti non risultano eccessivamente degradati ed erosi.  
Probabilmente gli strati di malta non sono mai stati realizzati in maniera ottimale, si può osservare dalla mancanza di malta nella parte esterna della parete.

Presenza di filari orizzontali → Mediocre:  
L'orizzontalità dei filari è rispettata su gran parte della parete, ma in alcuni punti sono presenti sfalsamenti.

Sfalsamento verticale dei giunti → Mediocre:  
Il paramento esterno risulta formato da teste e liste di mattone e anche se lo sfalsamento dei giunti in parte della parete è rispettato la qualità è comunque mediocre, poiché la parete risulta comunque vulnerabile alle azioni sismiche.  
In certe parte del paramento lo sfalsamento è inoltre del tutto assente.

Classe 2 - Muratura con paramento esterno di mediocre qualità.

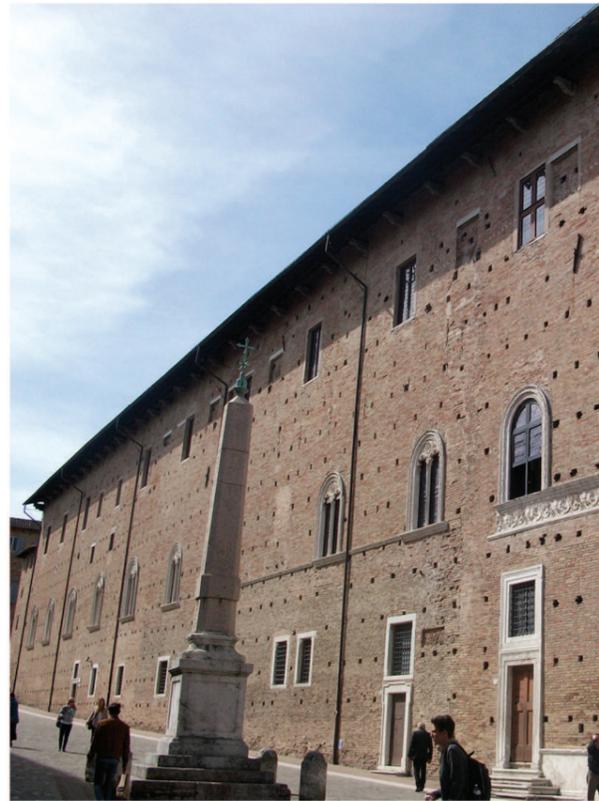
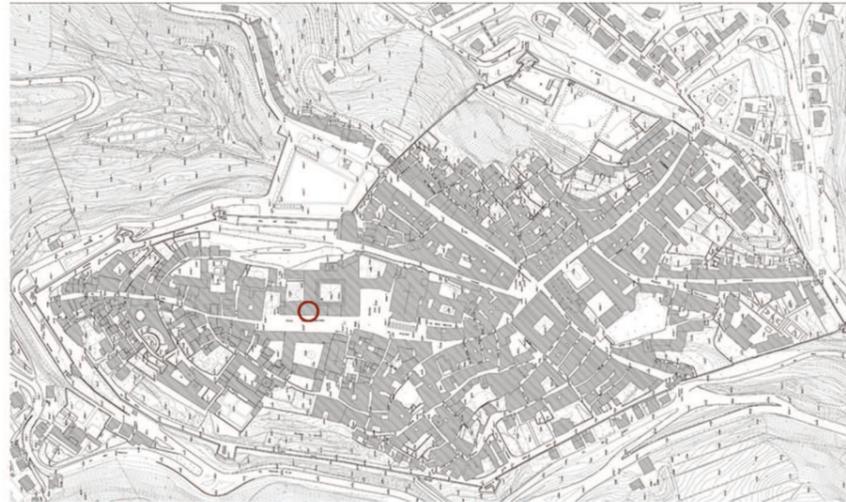
Palazzo Ducale.  
Piazza Duca Federico  
Costruzione del XV secolo.

Qualità della malta → Buona:  
I giunti risultano in buono stato e ben conservati, non risultano di dimensione eccessiva rispetto agli elementi del paramento murario.

Forma e dimensioni degli elementi → Buona:  
Il paramento esterno si presenta formato da mattoni di colore abbastanza regolare. Anche la loro forma è regolare e le dimensioni sono di circa 32x13,5x5 centimetri. La regolarità di colore e forma porta a pensare che non si tratti di materiale di recupero.

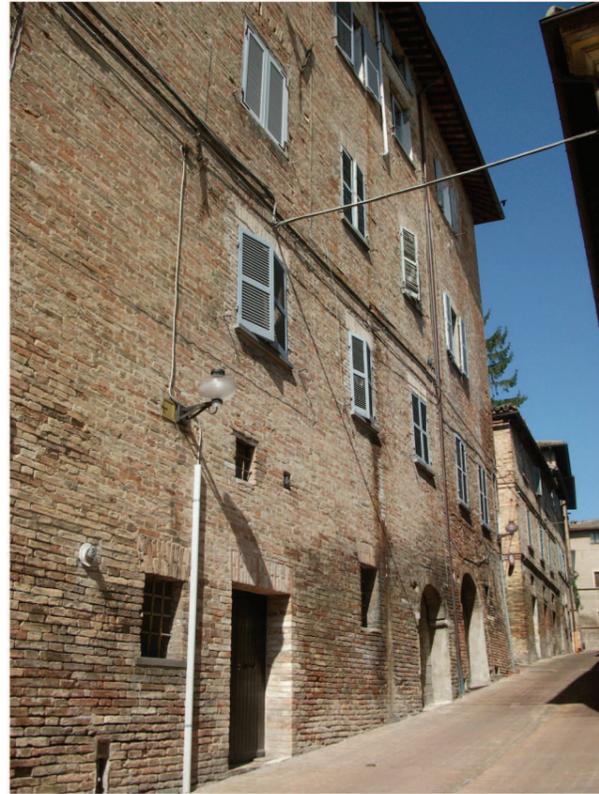
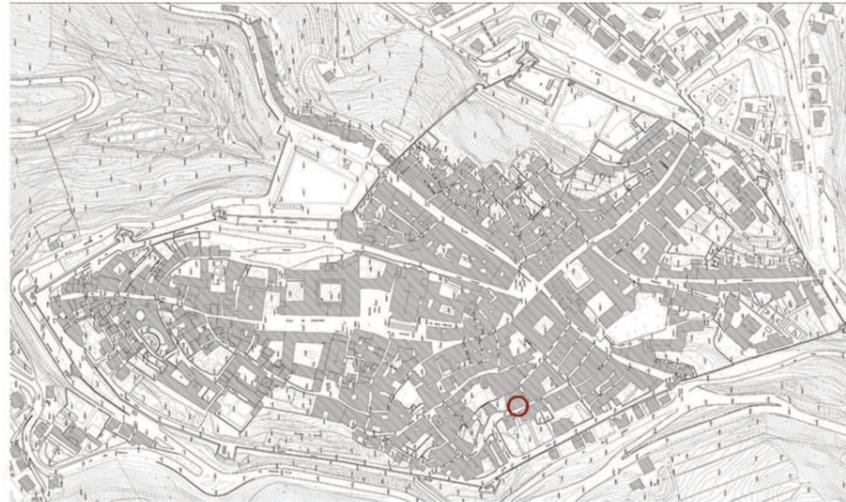
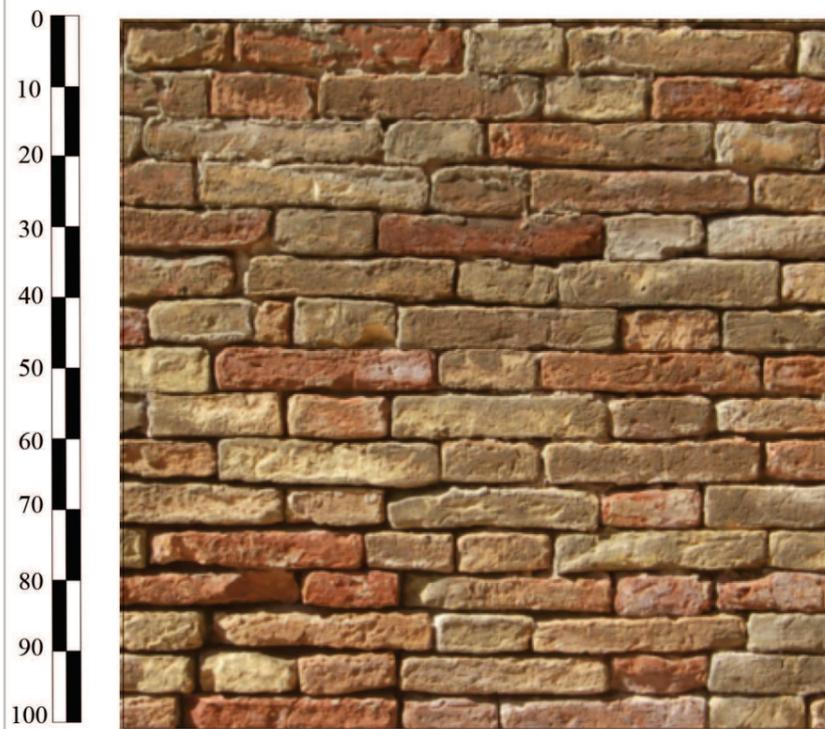
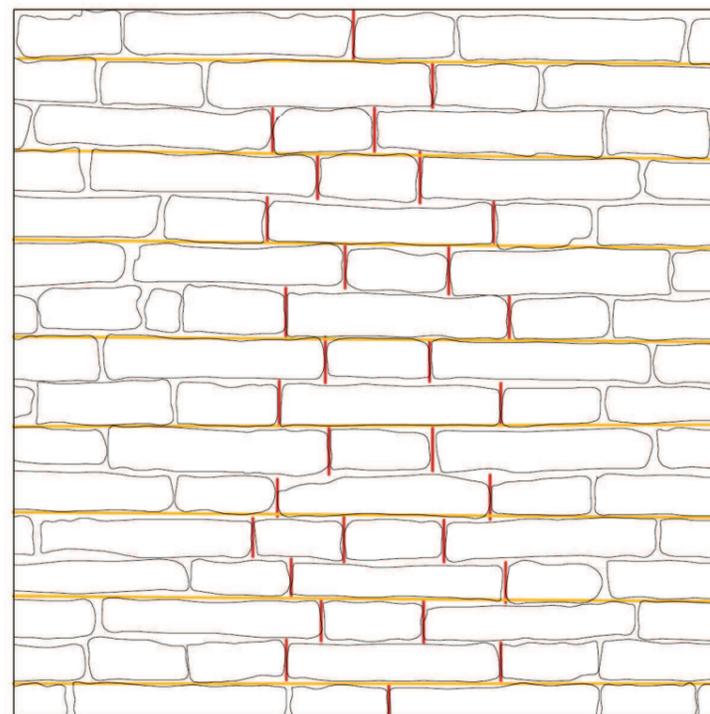
Palazzo su Via del fiancale.  
Via del fiancale, 12  
Costruzione del XVI secolo.

Qualità della malta → Buona:  
I giunti risultano in buono stato e ben conservati, non risultano di dimensione eccessiva rispetto agli elementi del paramento murario.

Forma e dimensioni degli elementi → Buona:  
Il paramento esterno si presenta formato da mattoni di colore abbastanza regolare. Anche la loro forma è regolare e le dimensioni sono di circa 31x13,5x5 centimetri. La regolarità di colore e forma porta a pensare che non si tratti di materiale di recupero.

Presenza di filari orizzontali → Buona:  
L'orizzontalità dei filari è rispettata su gran parte della parete senza presentare interruzioni di continuità.

Sfalsamento verticale dei giunti → Buono:  
Il paramento esterno risulta formato da teste e liste di mattone, perciò lo sfalsamento dei giunti nella parete è rispettato. La qualità è buona poiché il giunto verticale degli elementi del filare superiore cadono a circa metà degli elementi del filare inferiore.

Classe 3 - Muratura con paramento esterno di buona qualità.

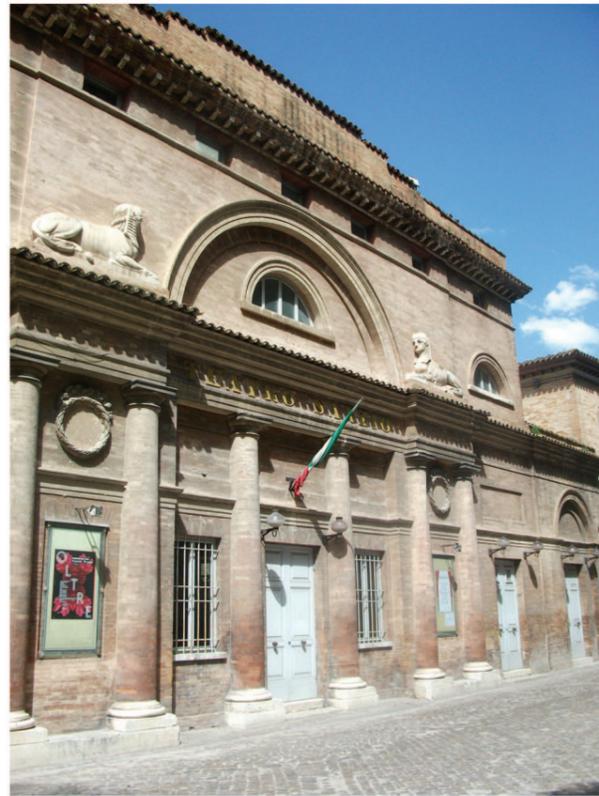
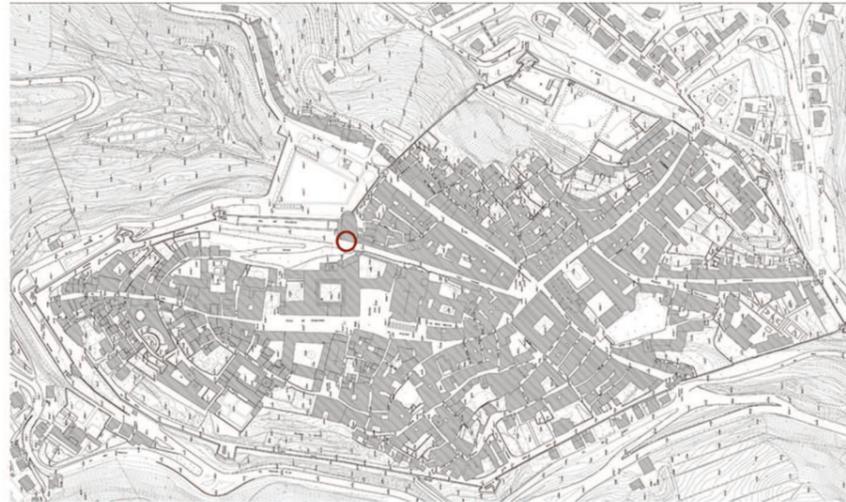
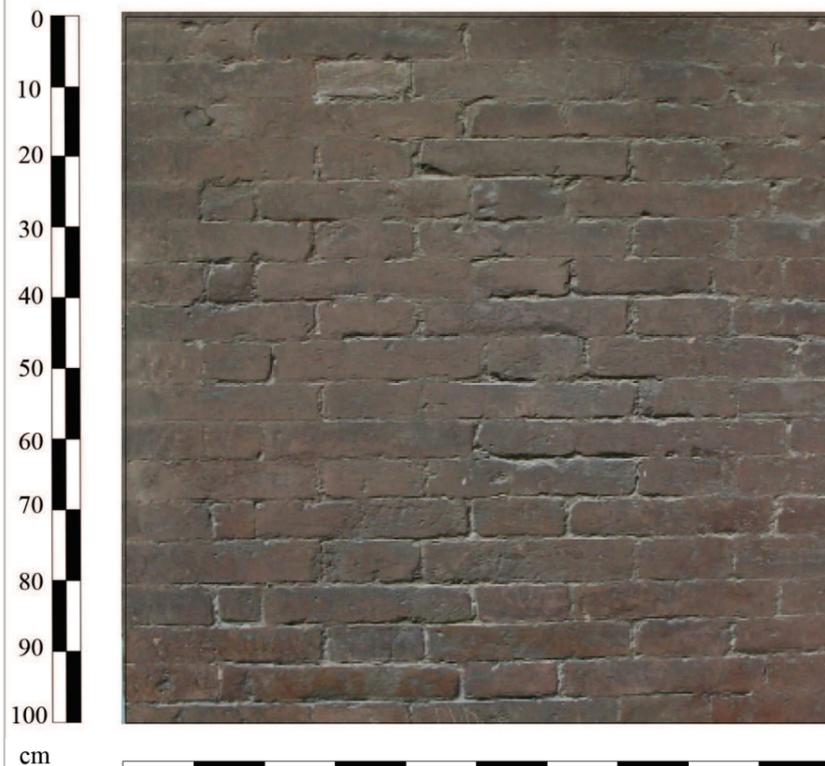
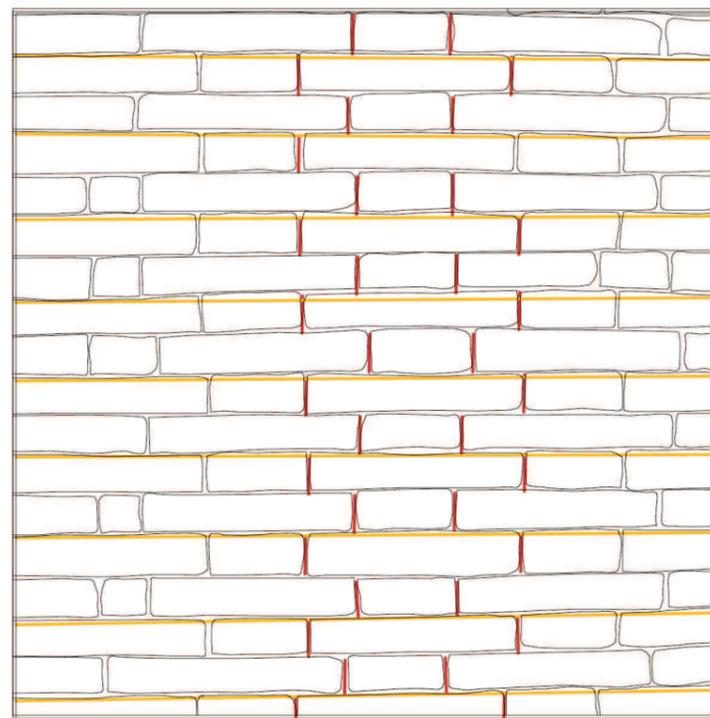
Teatro Sanzio.  
Corso Garibaldi  
Costruzione del XIX secolo.

Qualità della malta → Ottima:  
I giunti risultano in ottimo stato e ben conservati, non risultano di dimensione eccessiva rispetto agli elementi del paramento murario.

Forma e dimensioni degli elementi → Ottima:  
Il paramento esterno si presenta formato da mattoni di colore del tutto uniforme. Anche la loro forma è regolare e le dimensioni sono di circa 30x14x5,5 centimetri. La regolarità di colore e forma porta a pensare che si tratti di materiale prodotto appositamente per l'edificio in questione.

Qualità dell'apparecchiatura muraria → Ottima:  
Il paramento esterno si presenta molto regolare. La disposizione degli elementi è sia di testa che di lista, è uniforme e crea un'apparecchiatura molto regolare.

Presenza di filari orizzontali → Buona:  
L'orizzontalità dei filari è rispettata su gran parte della parete senza presentare interruzioni di continuità.

Sfalsamento verticale dei giunti → Buono:  
Il paramento esterno risulta formato da teste e liste di mattone, perciò lo sfalsamento dei giunti nella parete è rispettato. La qualità è buona poiché il giunto verticale degli elementi del filare superiore cadono a circa metà degli elementi del filare inferiore.

Classe 4 - Muratura con paramento esterno di ottima qualità.

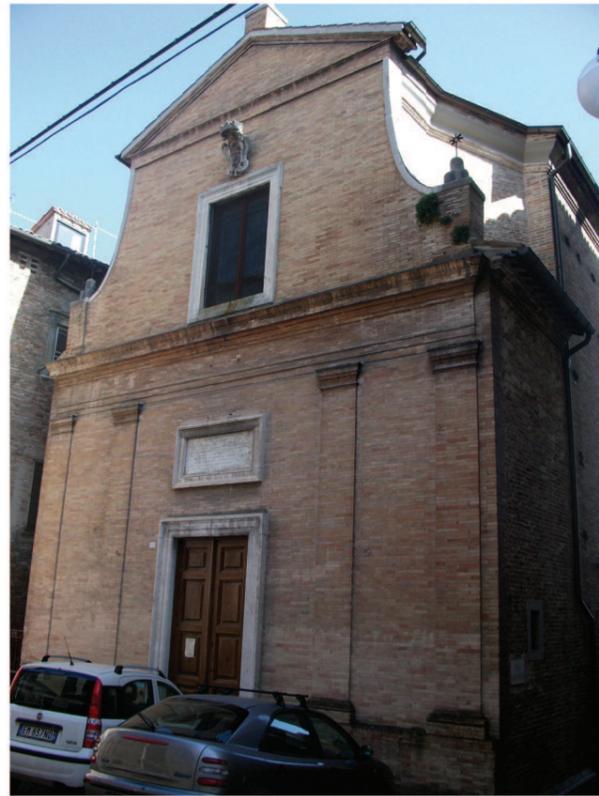
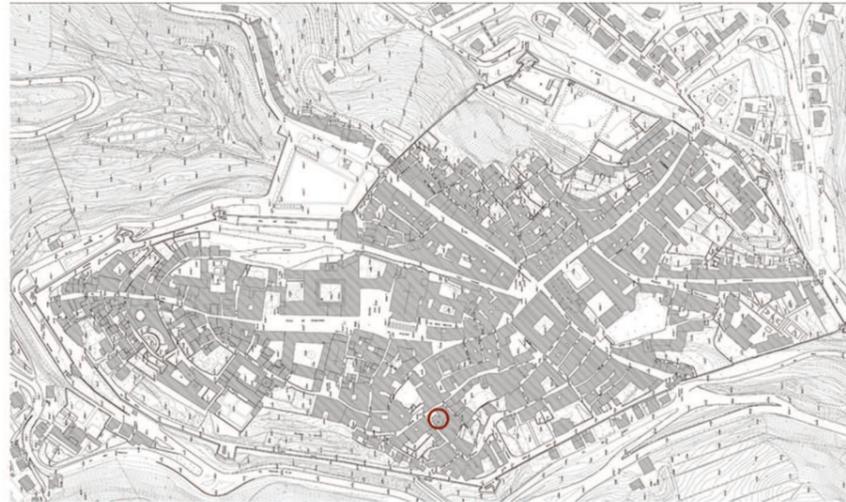
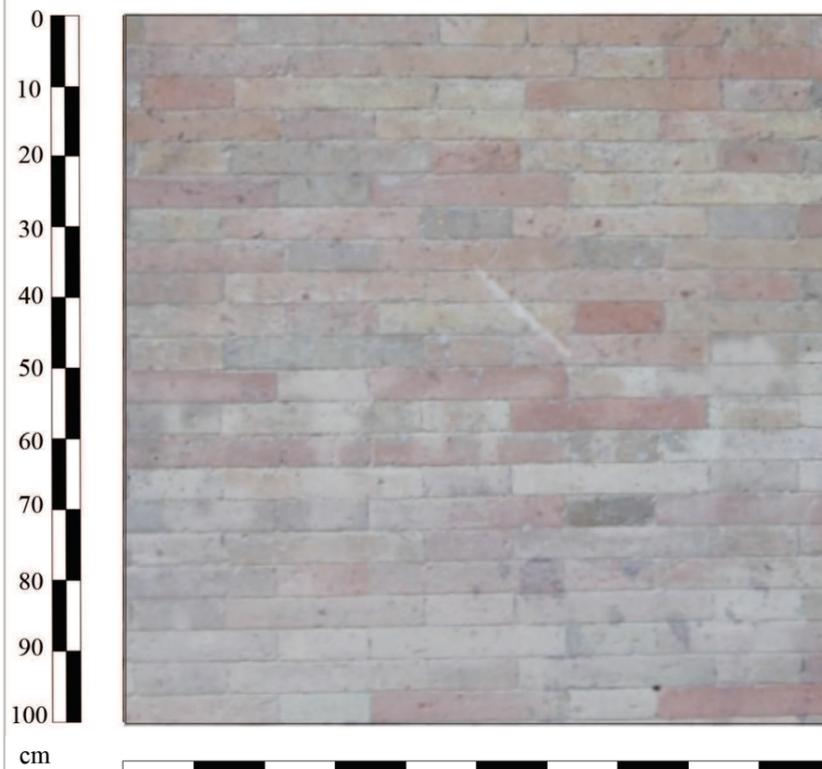
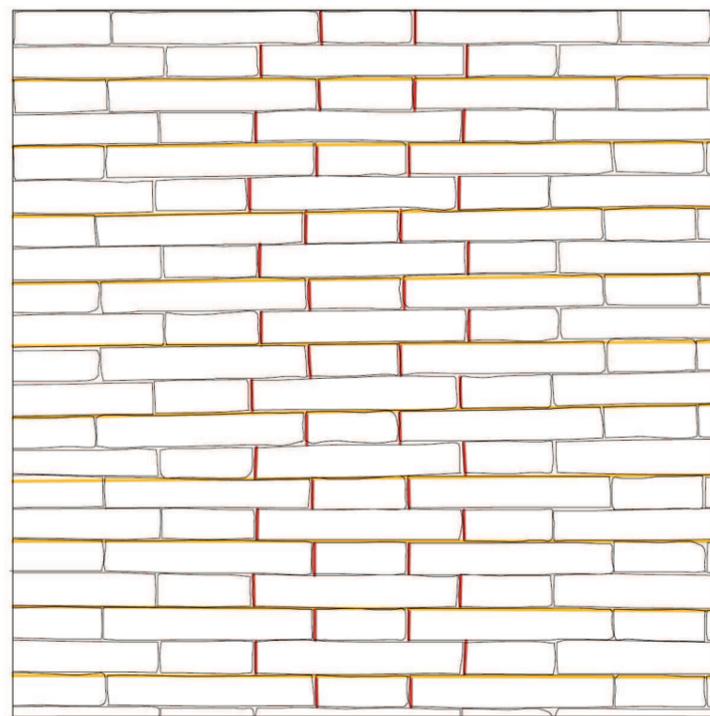
Oratorio sant'Andrea Avellino.  
Via Budassi  
Costruzione della prima metà del XVIII secolo.

Qualità della malta → Ottima:  
I giunti risultano in ottimo stato e ben conservati, non risultano di dimensione eccessiva rispetto agli elementi del paramento murario.

Forma e dimensioni degli elementi → Ottima:  
I mattoni del paramento esterno risultano molto uniformi da un punto di vista formale, le dimensioni sono di circa 30x13x4,5 centimetri. La colorazione è varia, ma il paramento si presenta comunque molto omogeneo.

Qualità dell'apparecchiatura muraria → Ottima:  
Il paramento esterno si presenta molto regolare. La disposizione degli elementi è sia di testa che di lista, è uniforme e crea un'apparecchiatura molto regolare.

Presenza di filari orizzontali → Buona:  
L'orizzontalità dei filari è rispettata su gran parte della parete senza presentare interruzioni di continuità.

Sfalsamento verticale dei giunti → Buono:  
Il paramento esterno risulta formato da teste e liste di mattone, perciò lo sfalsamento dei giunti nella parete è rispettato. La qualità è buona poiché il giunto verticale degli elementi del filare superiore cadono a circa metà degli elementi del filare inferiore.

Classe 4 - Muratura con paramento esterno di ottima qualità.

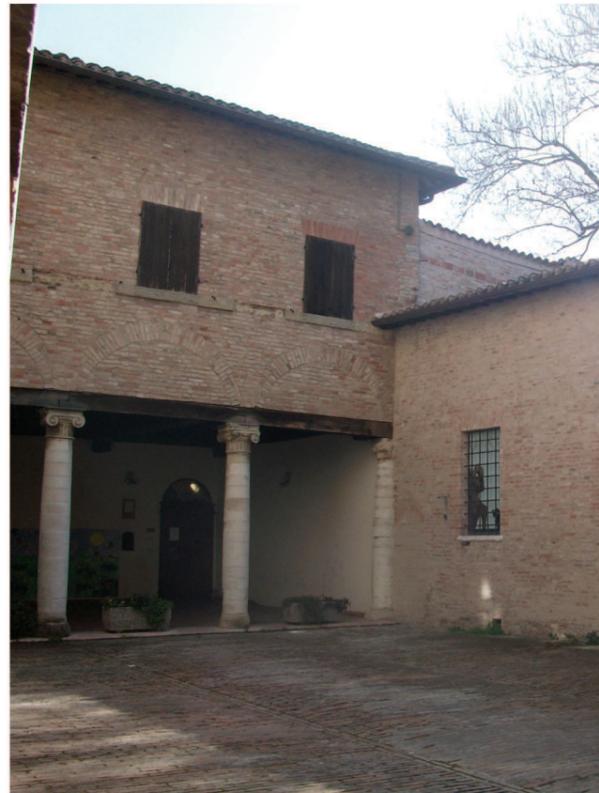
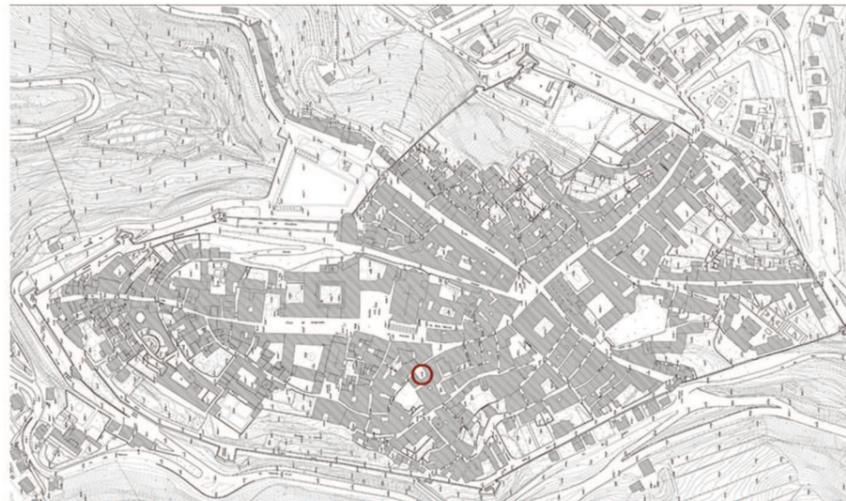
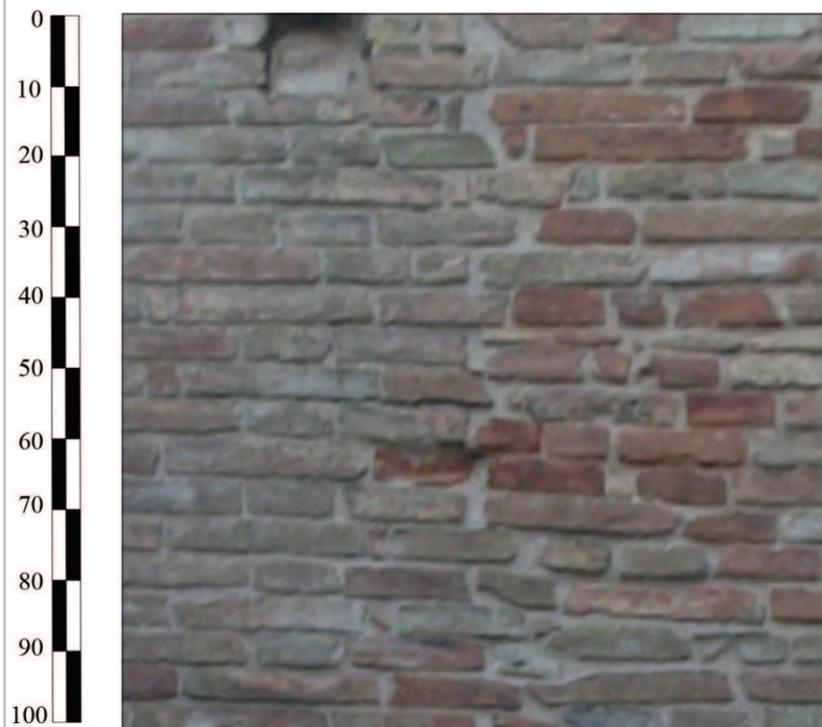
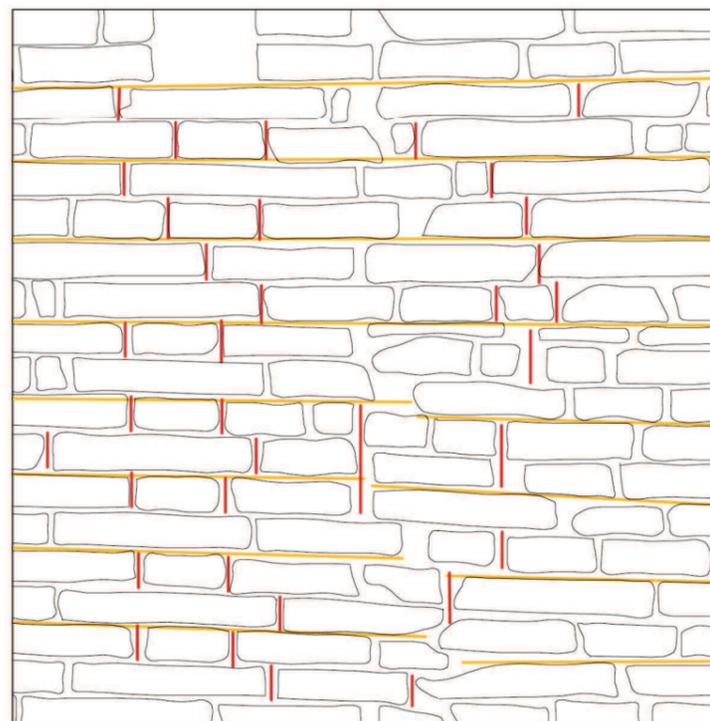
Palazzo Odasi.

Probabile costruzione del XIV-XV secolo.  
Interventi degli ultimi decenni.

Qualità della malta → Buona:  
I giunti risultano in buono stato e ben conservati, non risultano di dimensione eccessiva rispetto agli elementi del paramento murario.

Forma e dimensioni degli elementi → Mediocre:  
Il paramento esterno si presenta formato da mattoni. Gli elementi hanno forma, colore e dimensione molto variabile. Si presenta molto differenziato e presenta mattoni disposti sia di testa che di lista.

Presenza di filari orizzontali → Bassa:  
L'orizzontalità dei filari è rispettata in minima parte. Nel punto di congiunzione tra paramento originale e quello del nuovo intervento c'è una marcata discontinuità nei filari orizzontali.

Sfalsamento verticale dei giunti → Basso:  
Il paramento esterno presenta sfalsamento dei giunti nella sola parte oggetto dei recenti interventi. Mentre nella parte originale lo sfalsamento dei giunti è poco rispettato.

Classe 5 - Muratura rimaneggiata negli ultimi decenni presentante un'apparecchiatura in disaccordo con le regole dell'arte.

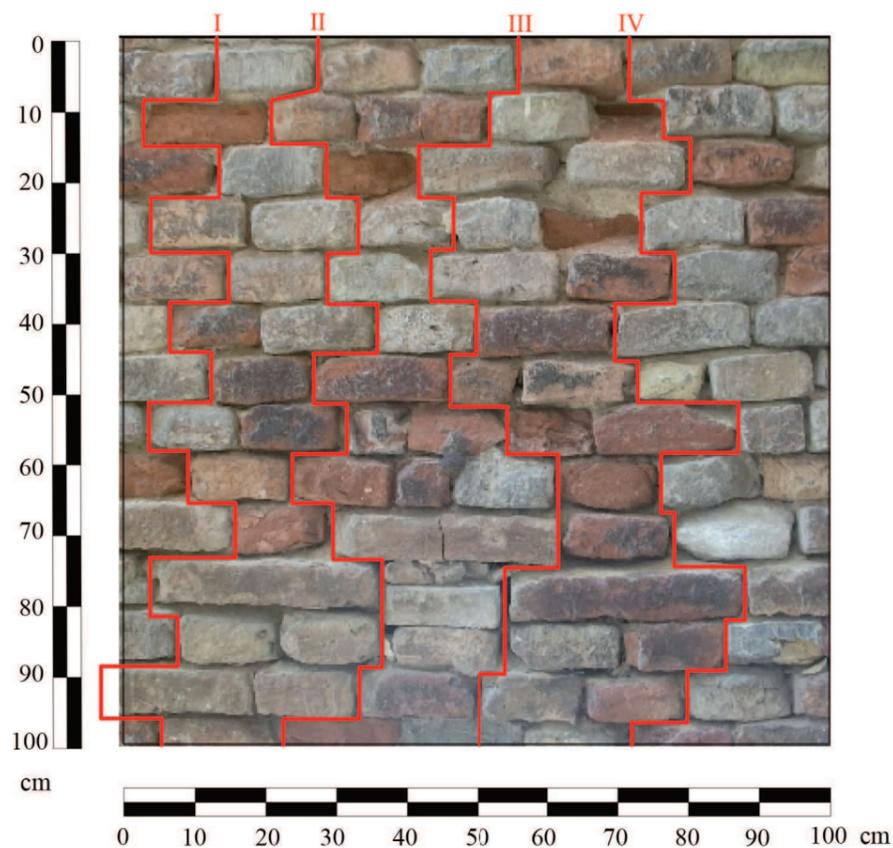
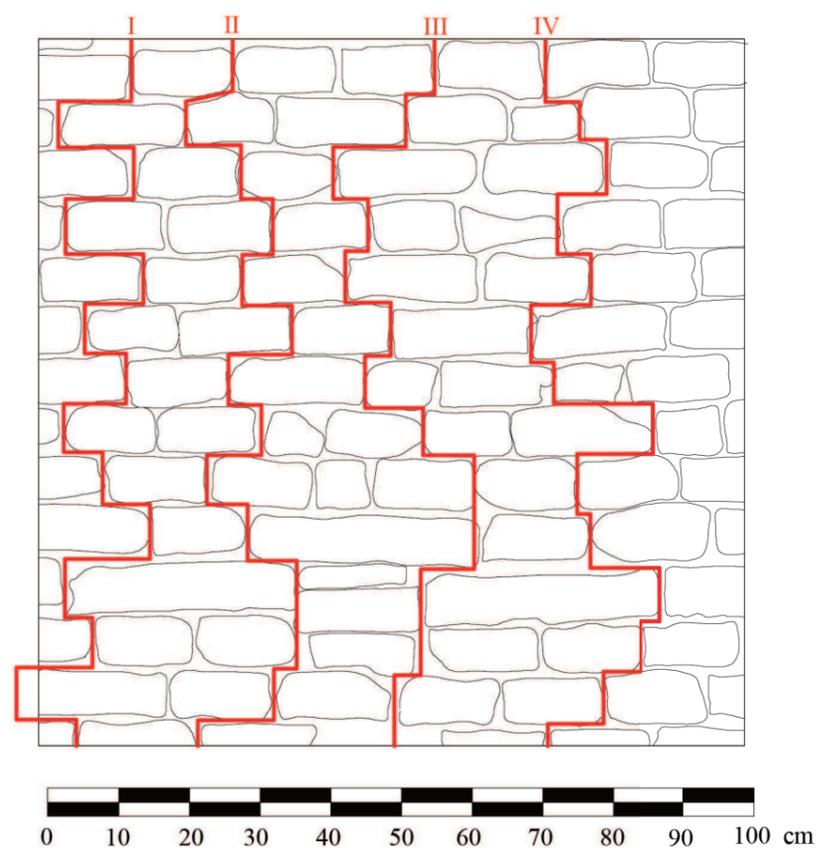
Paramento della casa in Via San Bartolo, 12

Classe 1 - Muratura con paramento esterno di bassa qualità.

Il paramento murario di Classe 1 si presenta con scarsità di elementi disposti in lista e grande disuniformità cromatica e formale.

La lunghezza di minimo tracciato dei giunti - LMT per un metro quadrato di superficie del paramento murario risulta essere di 7,33 metri.

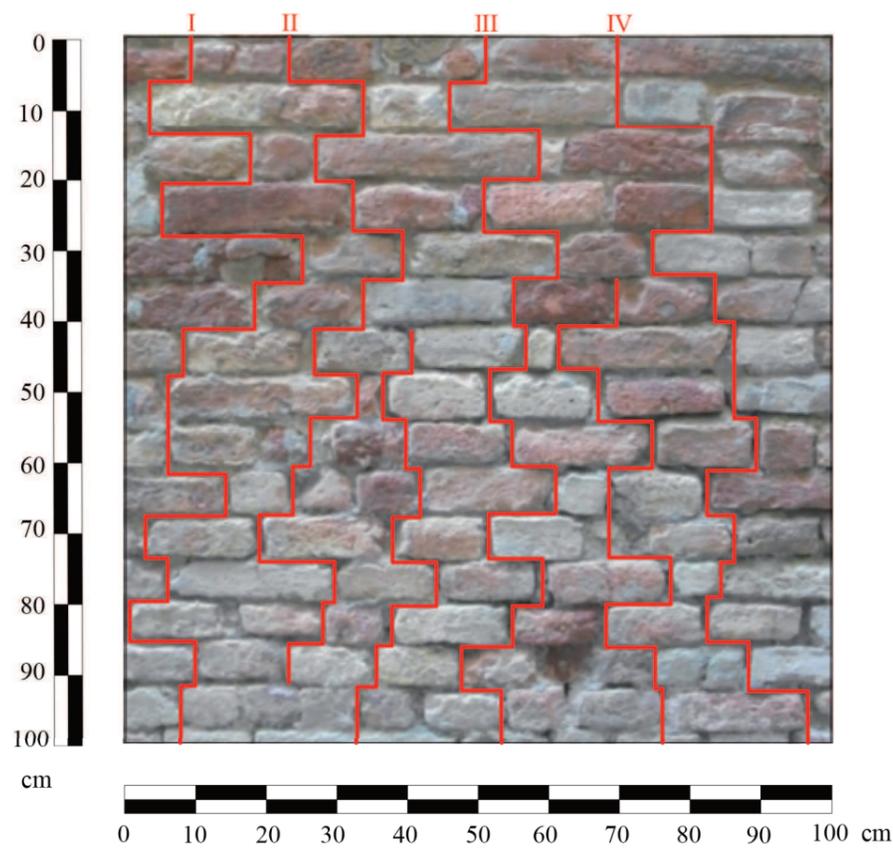
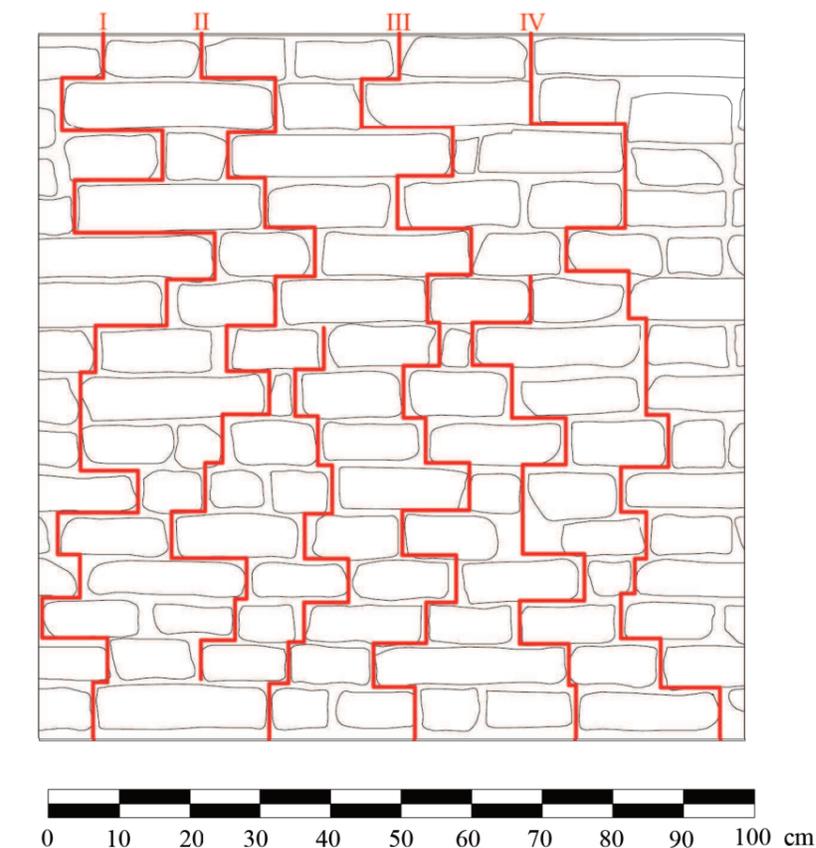
Paramento della casa in Via dei rivolti.

Classe 1 - Muratura con paramento esterno di bassa qualità.

Il paramento murario di Classe 1 si presenta con scarsità di elementi disposti in lista e grande disuniformità cromatica e formale.

La lunghezza di minimo tracciato dei giunti - LMT per un metro quadrato di superficie del paramento murario risulta essere di 7,40 metri.

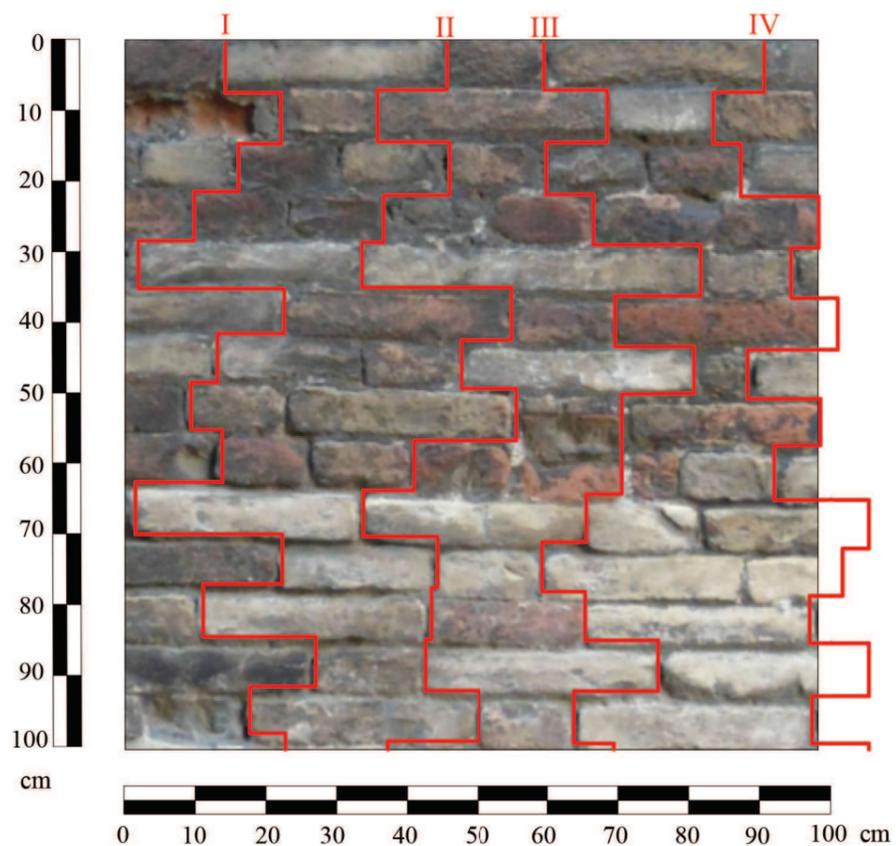
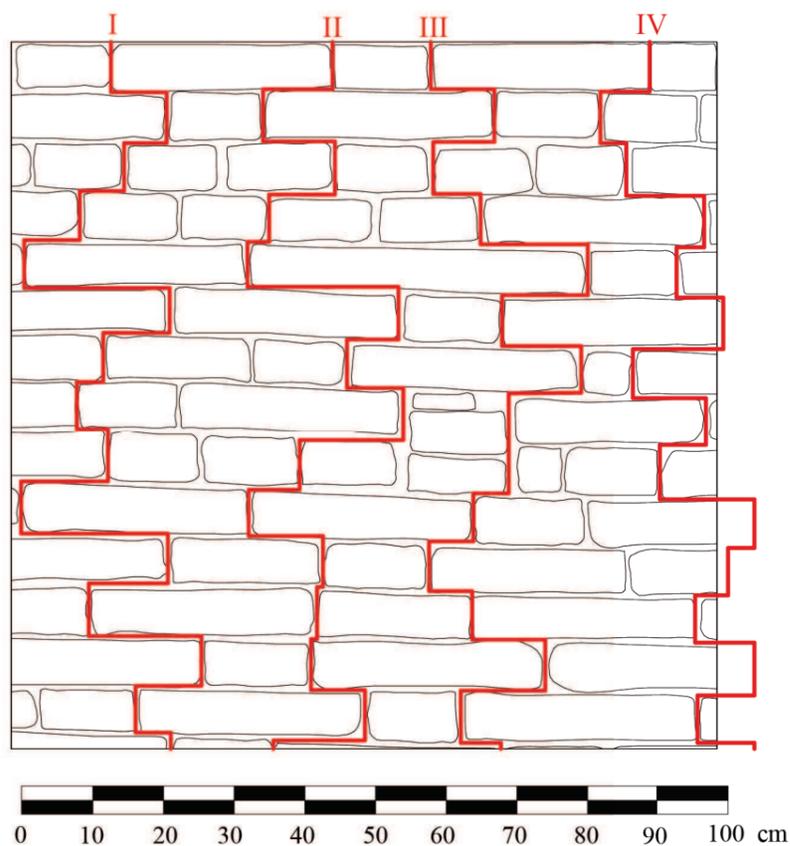
Paramento di Palazzo Gherardi - Porzione su Via Valerio.

Classe 2 - Muratura con paramento esterno di mediocre qualità.

Il paramento murario di Classe 2 si presenta con elementi disposti sia di lista che di testa, ma in maniera non regolare.

La lunghezza di minimo tracciato dei giunti - LMT per un metro quadrato di superficie del paramento murario risulta essere di 8,90 metri.
