**ALMA MATER STUDIORUM - UNIVERSITÀ DI BOLOGNA**

**LA CARATTERIZZAZIONE COSTRUTTIVA DELL'ARCHITETTURA STORICA COME BASE  
PER GLI INTERVENTI SUL PATRIMONIO EDILIZIO: IL CASO DI PALAZZO MAURUZI – GHERARDI DI URBINO**

CANDIDATO  
Chiara Seraghiti

**CAPITOLO 6: PALAZZO MAURUZI – GHERARDI: IL QUADRO FESSURATIVO..**  
..... p. 118

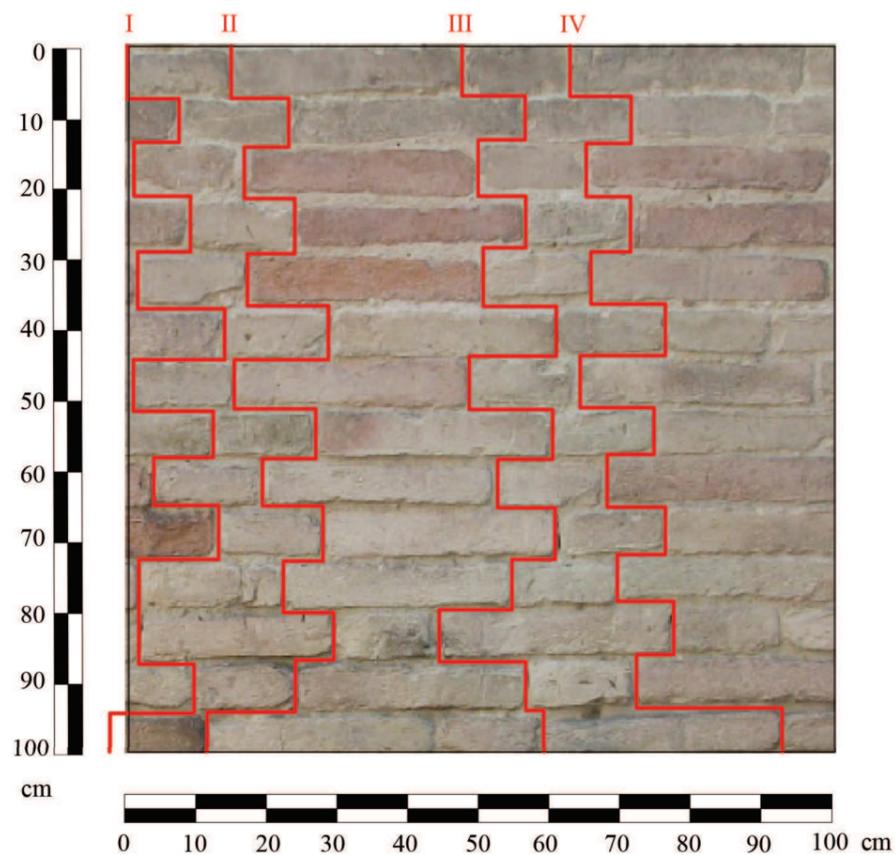
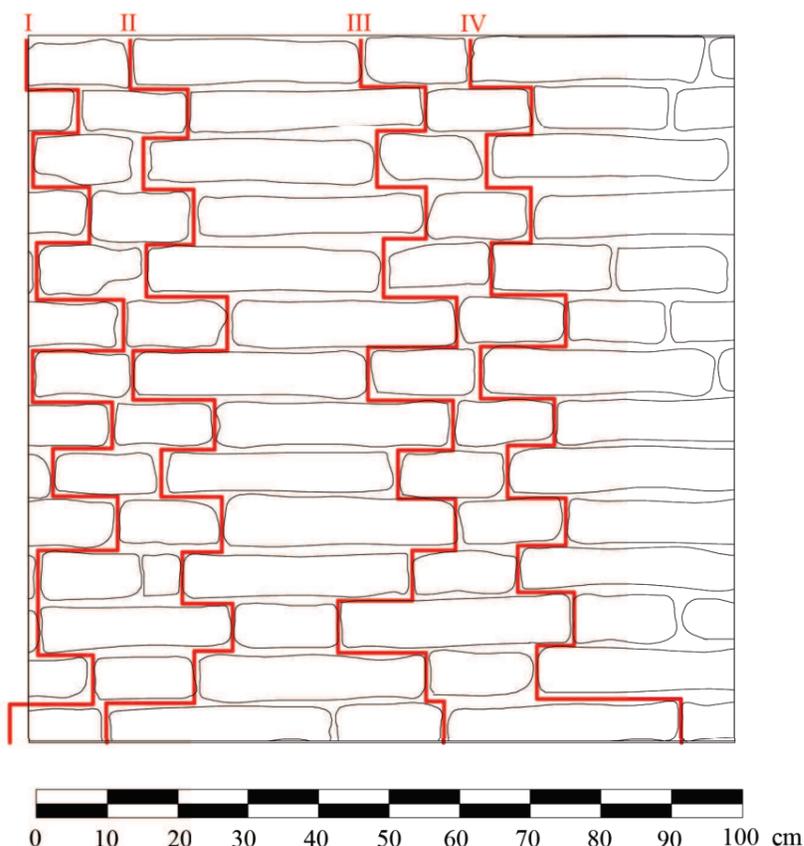
Paramento del palazzo in Via Budassi, 53.

Classe 2 - Muratura con paramento esterno di mediocre qualità.

Il paramento murario di Classe 2 si presenta disposti sia di lista che di testa, ma in maniera non regolare. .

La lunghezza di minimo tracciato dei giunti - LMT per un metro quadrato di superficie del paramento murario risulta essere di 8,59 metri.

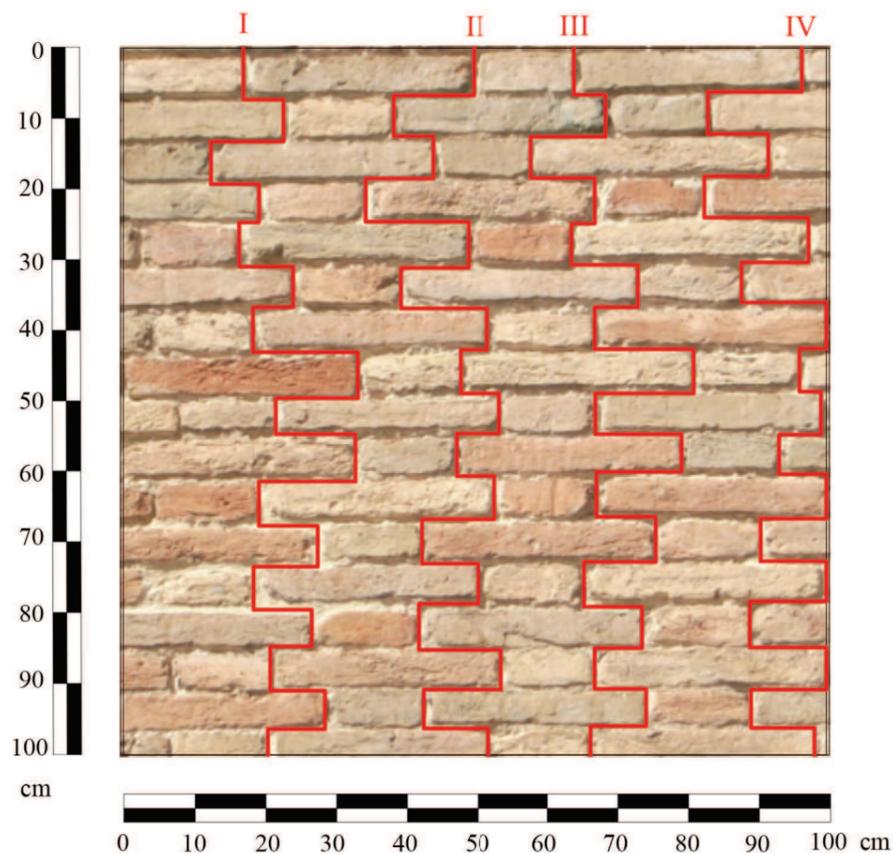
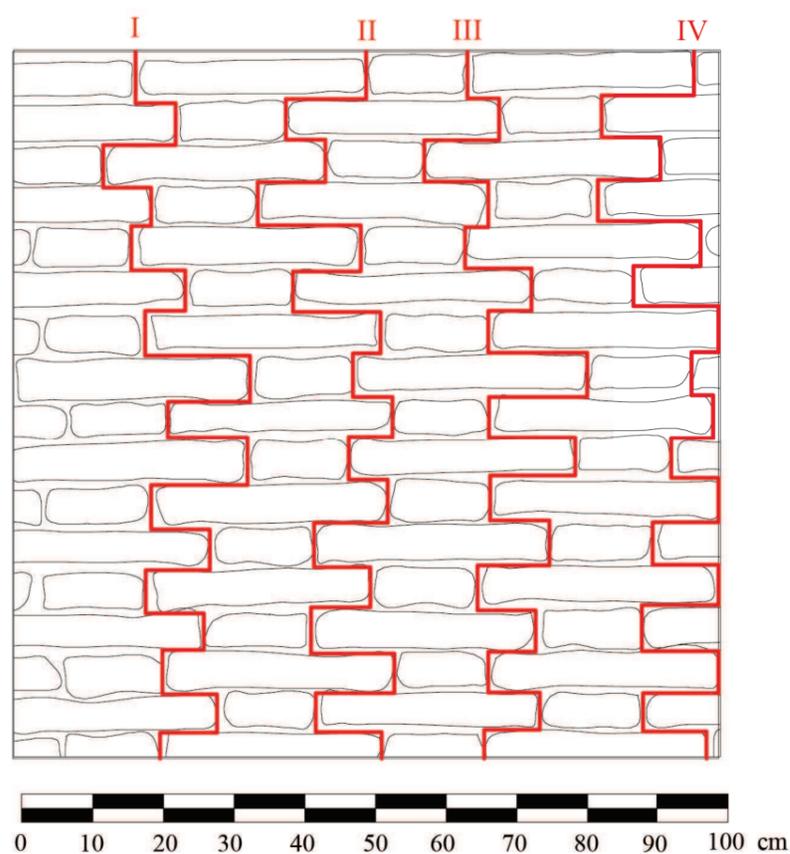
Paramento di Palazzo Ducale.

Classe 3 - Muratura con paramento esterno di buona qualità.

Il paramento murario di Classe 3 si presenta con elementi disposti sia di lista che di testa, possiede una buona qualità sia cromatica che formale. Gli elementi sono disposti con buona regolarità.

La lunghezza di minimo tracciato dei giunti - LMT per un metro quadrato di superficie del paramento murario risulta essere di 9,66 metri.

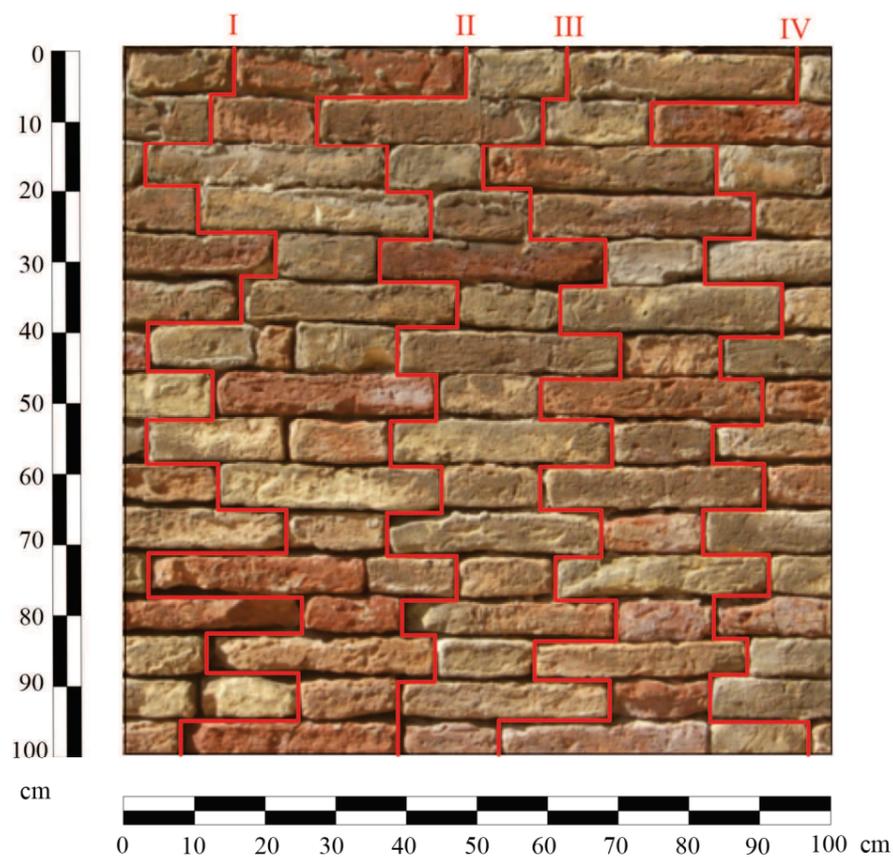
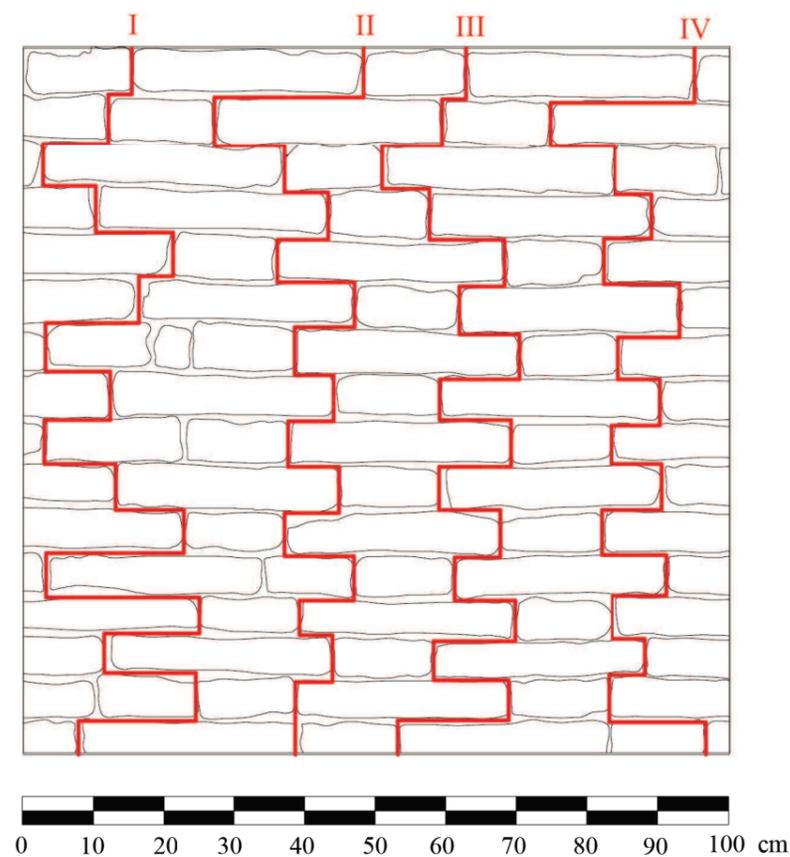
Paramento del palazzo in Via del fiancale.

Classe 3 - Muratura con paramento esterno di buona qualità.

Il paramento murario di Classe 3 si presenta con elementi disposti sia di lista che di testa, possiede una buona qualità sia cromatica che formale. Gli elementi sono disposti con buona regolarità.

La lunghezza di minimo tracciato dei giunti - LMT per un metro quadrato di superficie del paramento murario risulta essere di 9,60 metri.

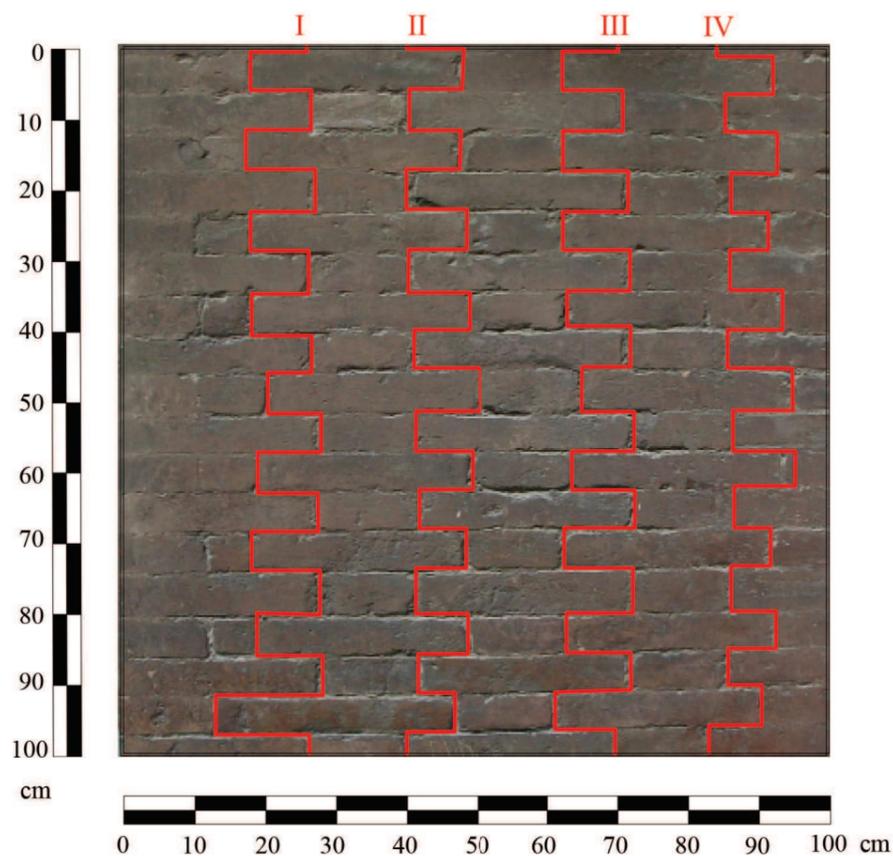
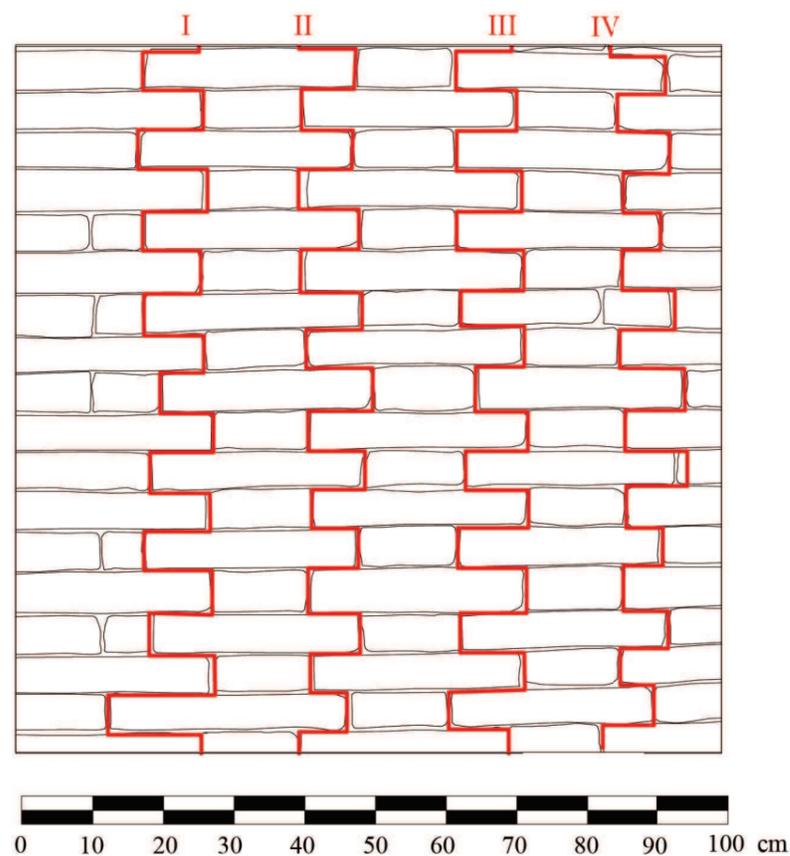
Paramento del Teatro Sanzio.

Classe 4 - Muratura con paramento esterno di ottima qualità.

Il paramento murario di Classe 4 si presenta con elementi disposti sia di lista che di testa, possiede un'ottima qualità sia cromatica che formale. Gli elementi sono disposti con in maniera regolare.

La lunghezza di minimo tracciato dei giunti - LMT per un metro quadrato di superficie del paramento murario risulta essere di 10,34 metri.

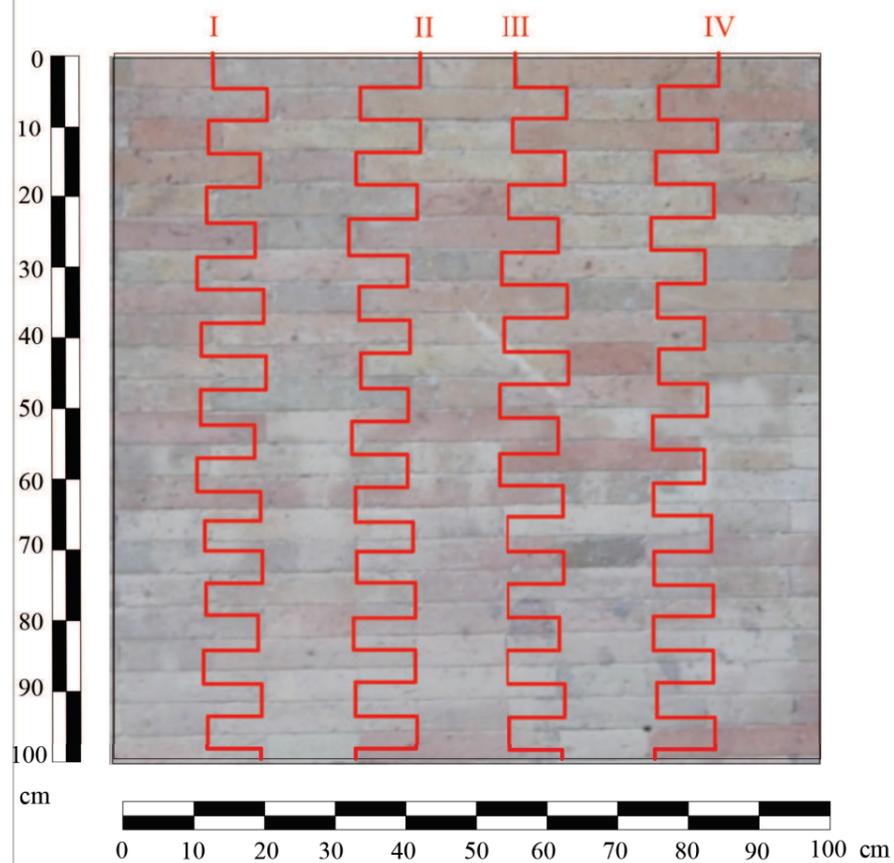
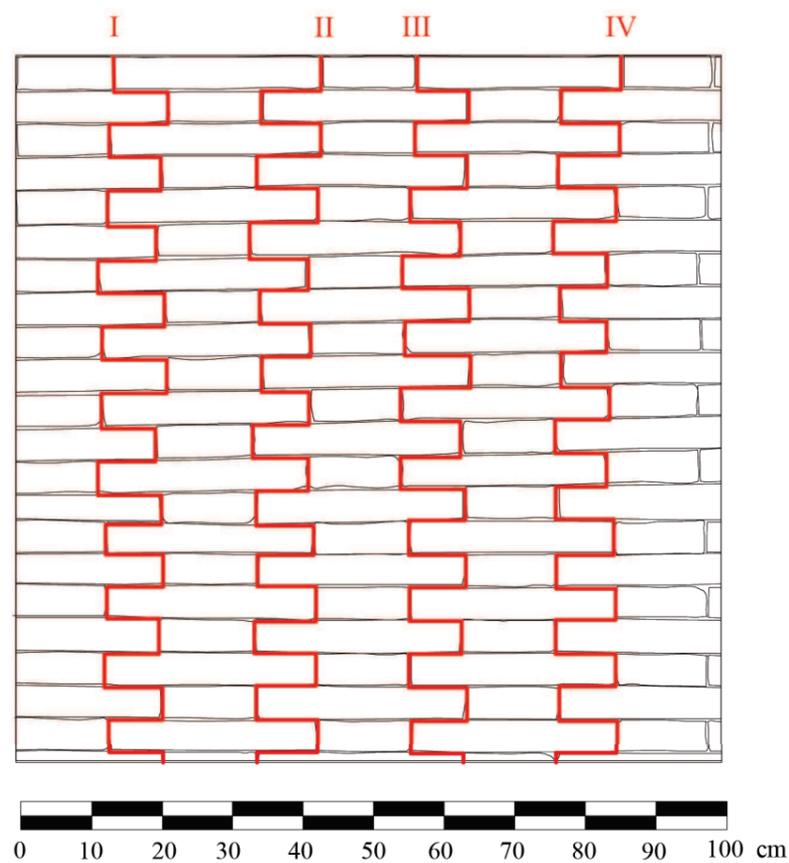
Paramento dell'Oratorio di Sant'Andrea Avellino.

Classe 4 - Muratura con paramento esterno di buona qualità.

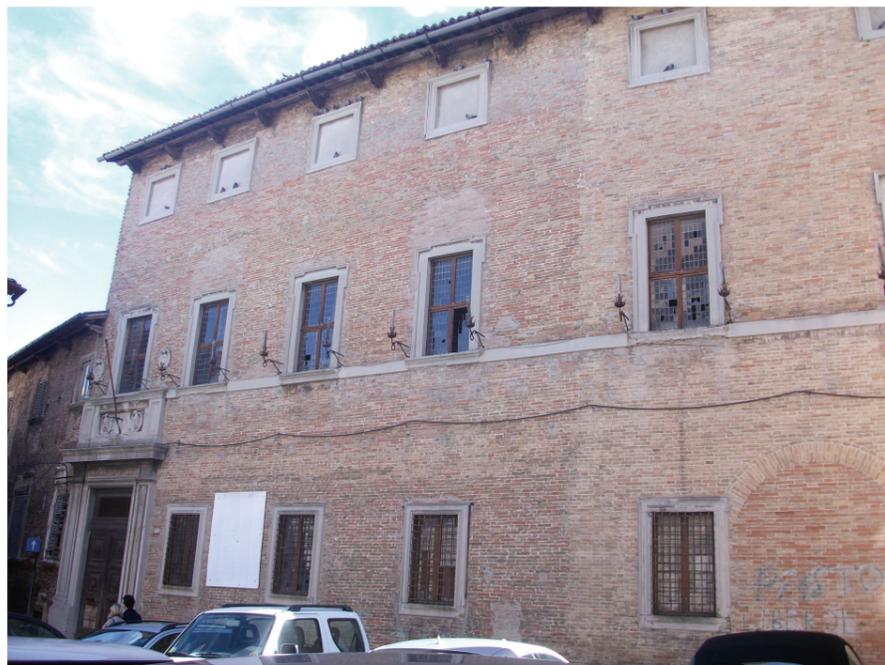
Figura 5.3 – Facciata su piazza Gherardi in cui si legge la dicromia dei mattoni.

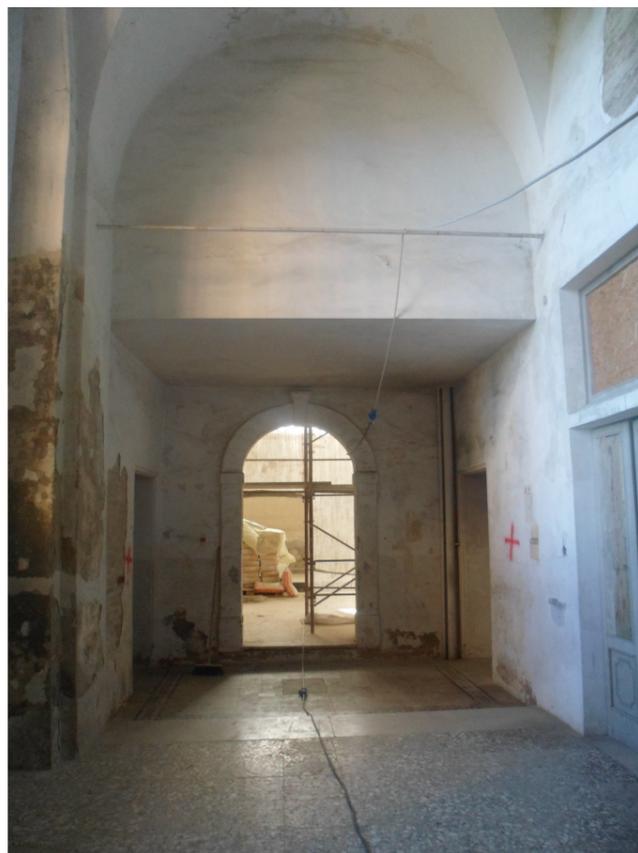
Figura 5.4 – Portale oggi interno all'edificio che separa il corpo di fabbrica originario con quello di fine XV secolo.

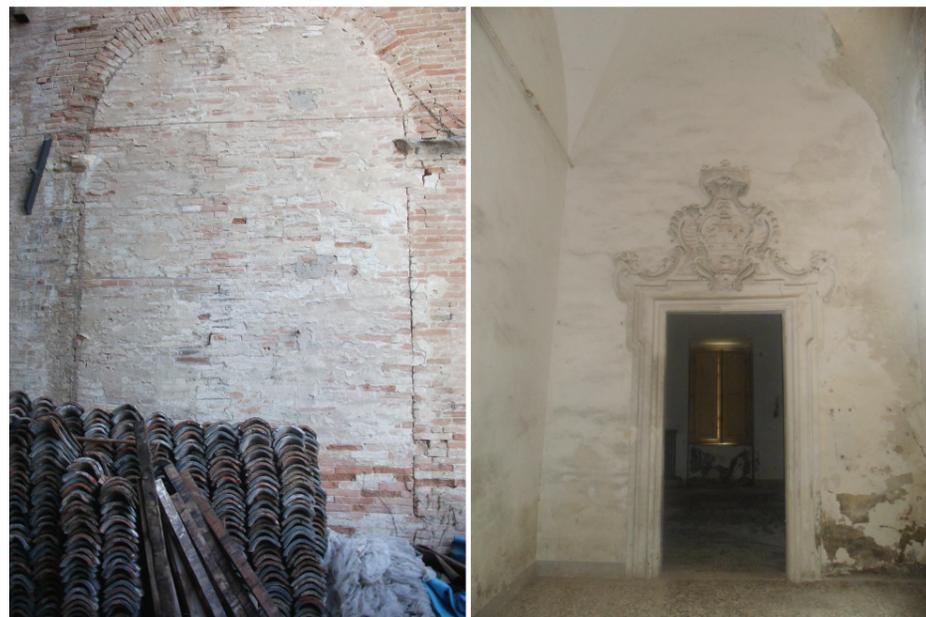
*Figura 5.5 – Tamponamenti di una parte di portico. Facciata sul cortile e facciata interna decorata a stucco.*

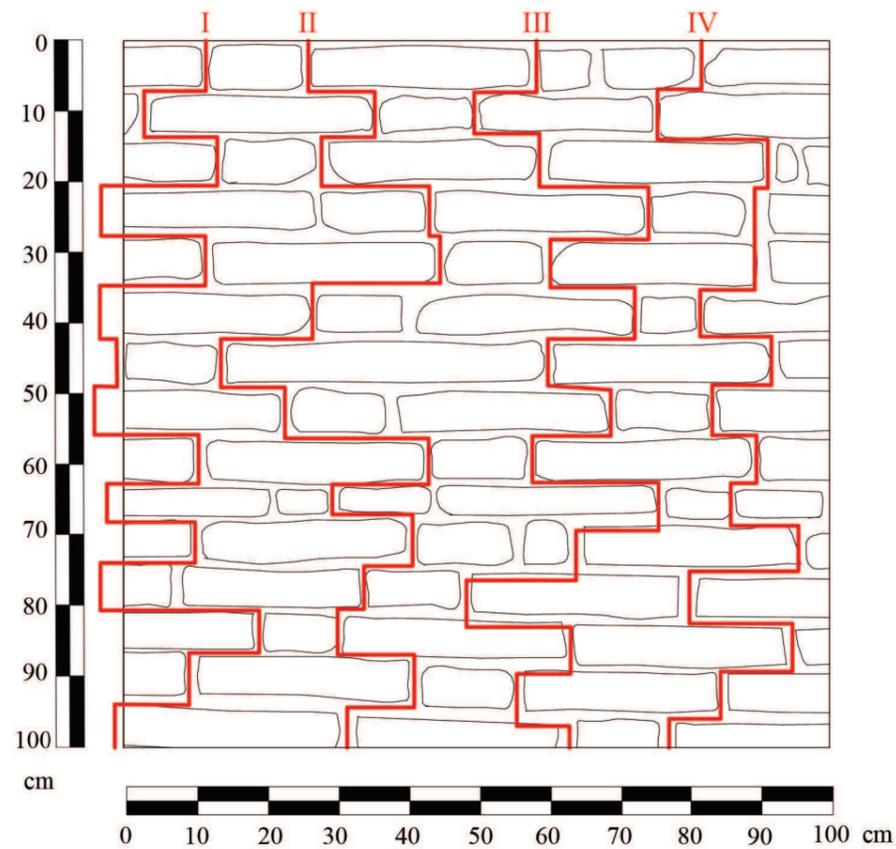
VALUTAZIONE DELL'INDICE DI QUALITÀ MURARIA - PORZIONE SU PIAZZA GHERARDI PRECEDENTE AL XV SECOLO

La muratura presenta una lunghezza di minimo tracciato - LMT di 9,98 metri per una superficie muraria di un metro per un metro.

La LM degli elementi del paramento risulta essere LM = 0,50 m per mattoni di dimensioni di 31x14x5 cm.

Qualità della malta: Mediocre. I giunti non risultano eccessivamente degradati ed erosi. Anche se in alcuni punti è riscontrabile una realizzazione degli strati di malta di qualità mediocre.

Presenza di filari orizzontali: Buona. L'orizzontalità dei filari è in genere rispettata.

Sfalsamento verticale dei giunti: Mediocre. Il paramento esterno risulta formato da teste e liste di mattone e lo sfalsamento dei giunti è rispettato in buona parte del paramento murario.

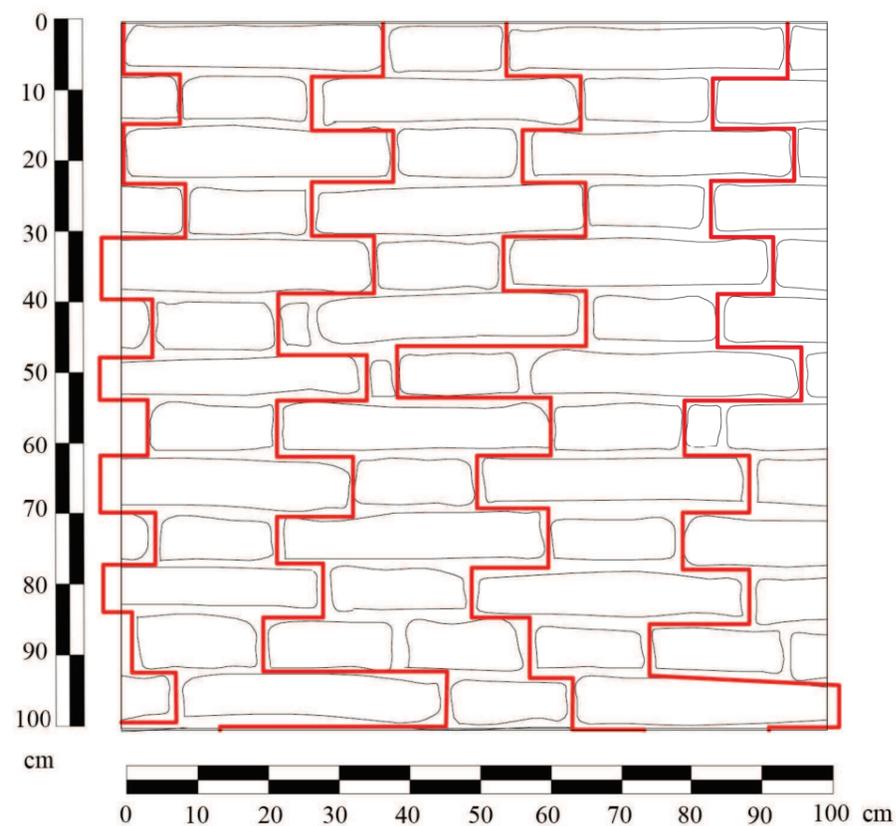
La muratura presenta una lunghezza di minimo tracciato - LMT di 9,83 metri per una superficie muraria di un metro per un metro.

La LM degli elementi del paramento risulta essere  $LM = 0,565$  m per mattoni di dimensioni di  $35 \times 16 \times 5,5$  cm.

Qualità della malta: Mediocre. I giunti non risultano eccessivamente degradati ed erosi. Anche se in alcuni punti è riscontrabile una realizzazione degli strati di malta di qualità mediocre.

Presenza di filari orizzontali: Buona. L'orizzontalità dei filari è in genere rispettata.

Sfalsamento verticale dei giunti: Mediocre. Il paramento esterno risulta formato da teste e liste di mattone e lo sfalsamento dei giunti è rispettato in buona parte del paramento murario.

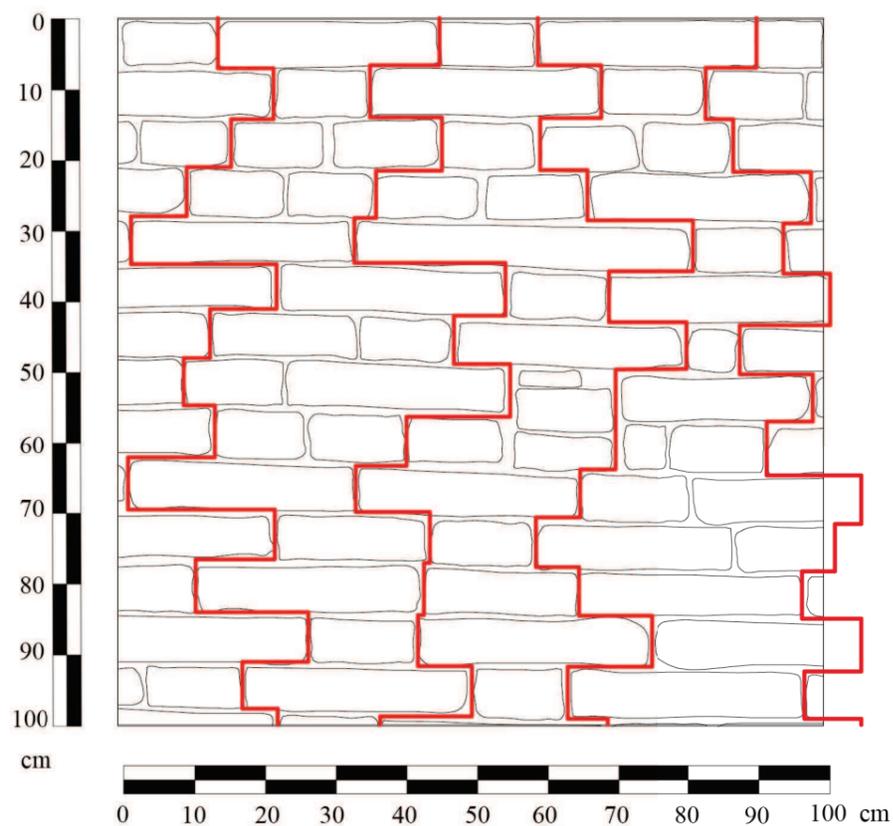
La muratura presenta una lunghezza di minimo tracciato - LMT di 8,90 metri per una superficie muraria di un metro per un metro.

La LM degli elementi del paramento risulta essere LM = 0,53 m per mattoni di dimensioni di 32x15x6 cm.

Qualità della malta: Mediocre. I giunti non risultano eccessivamente degradati ed erosi.

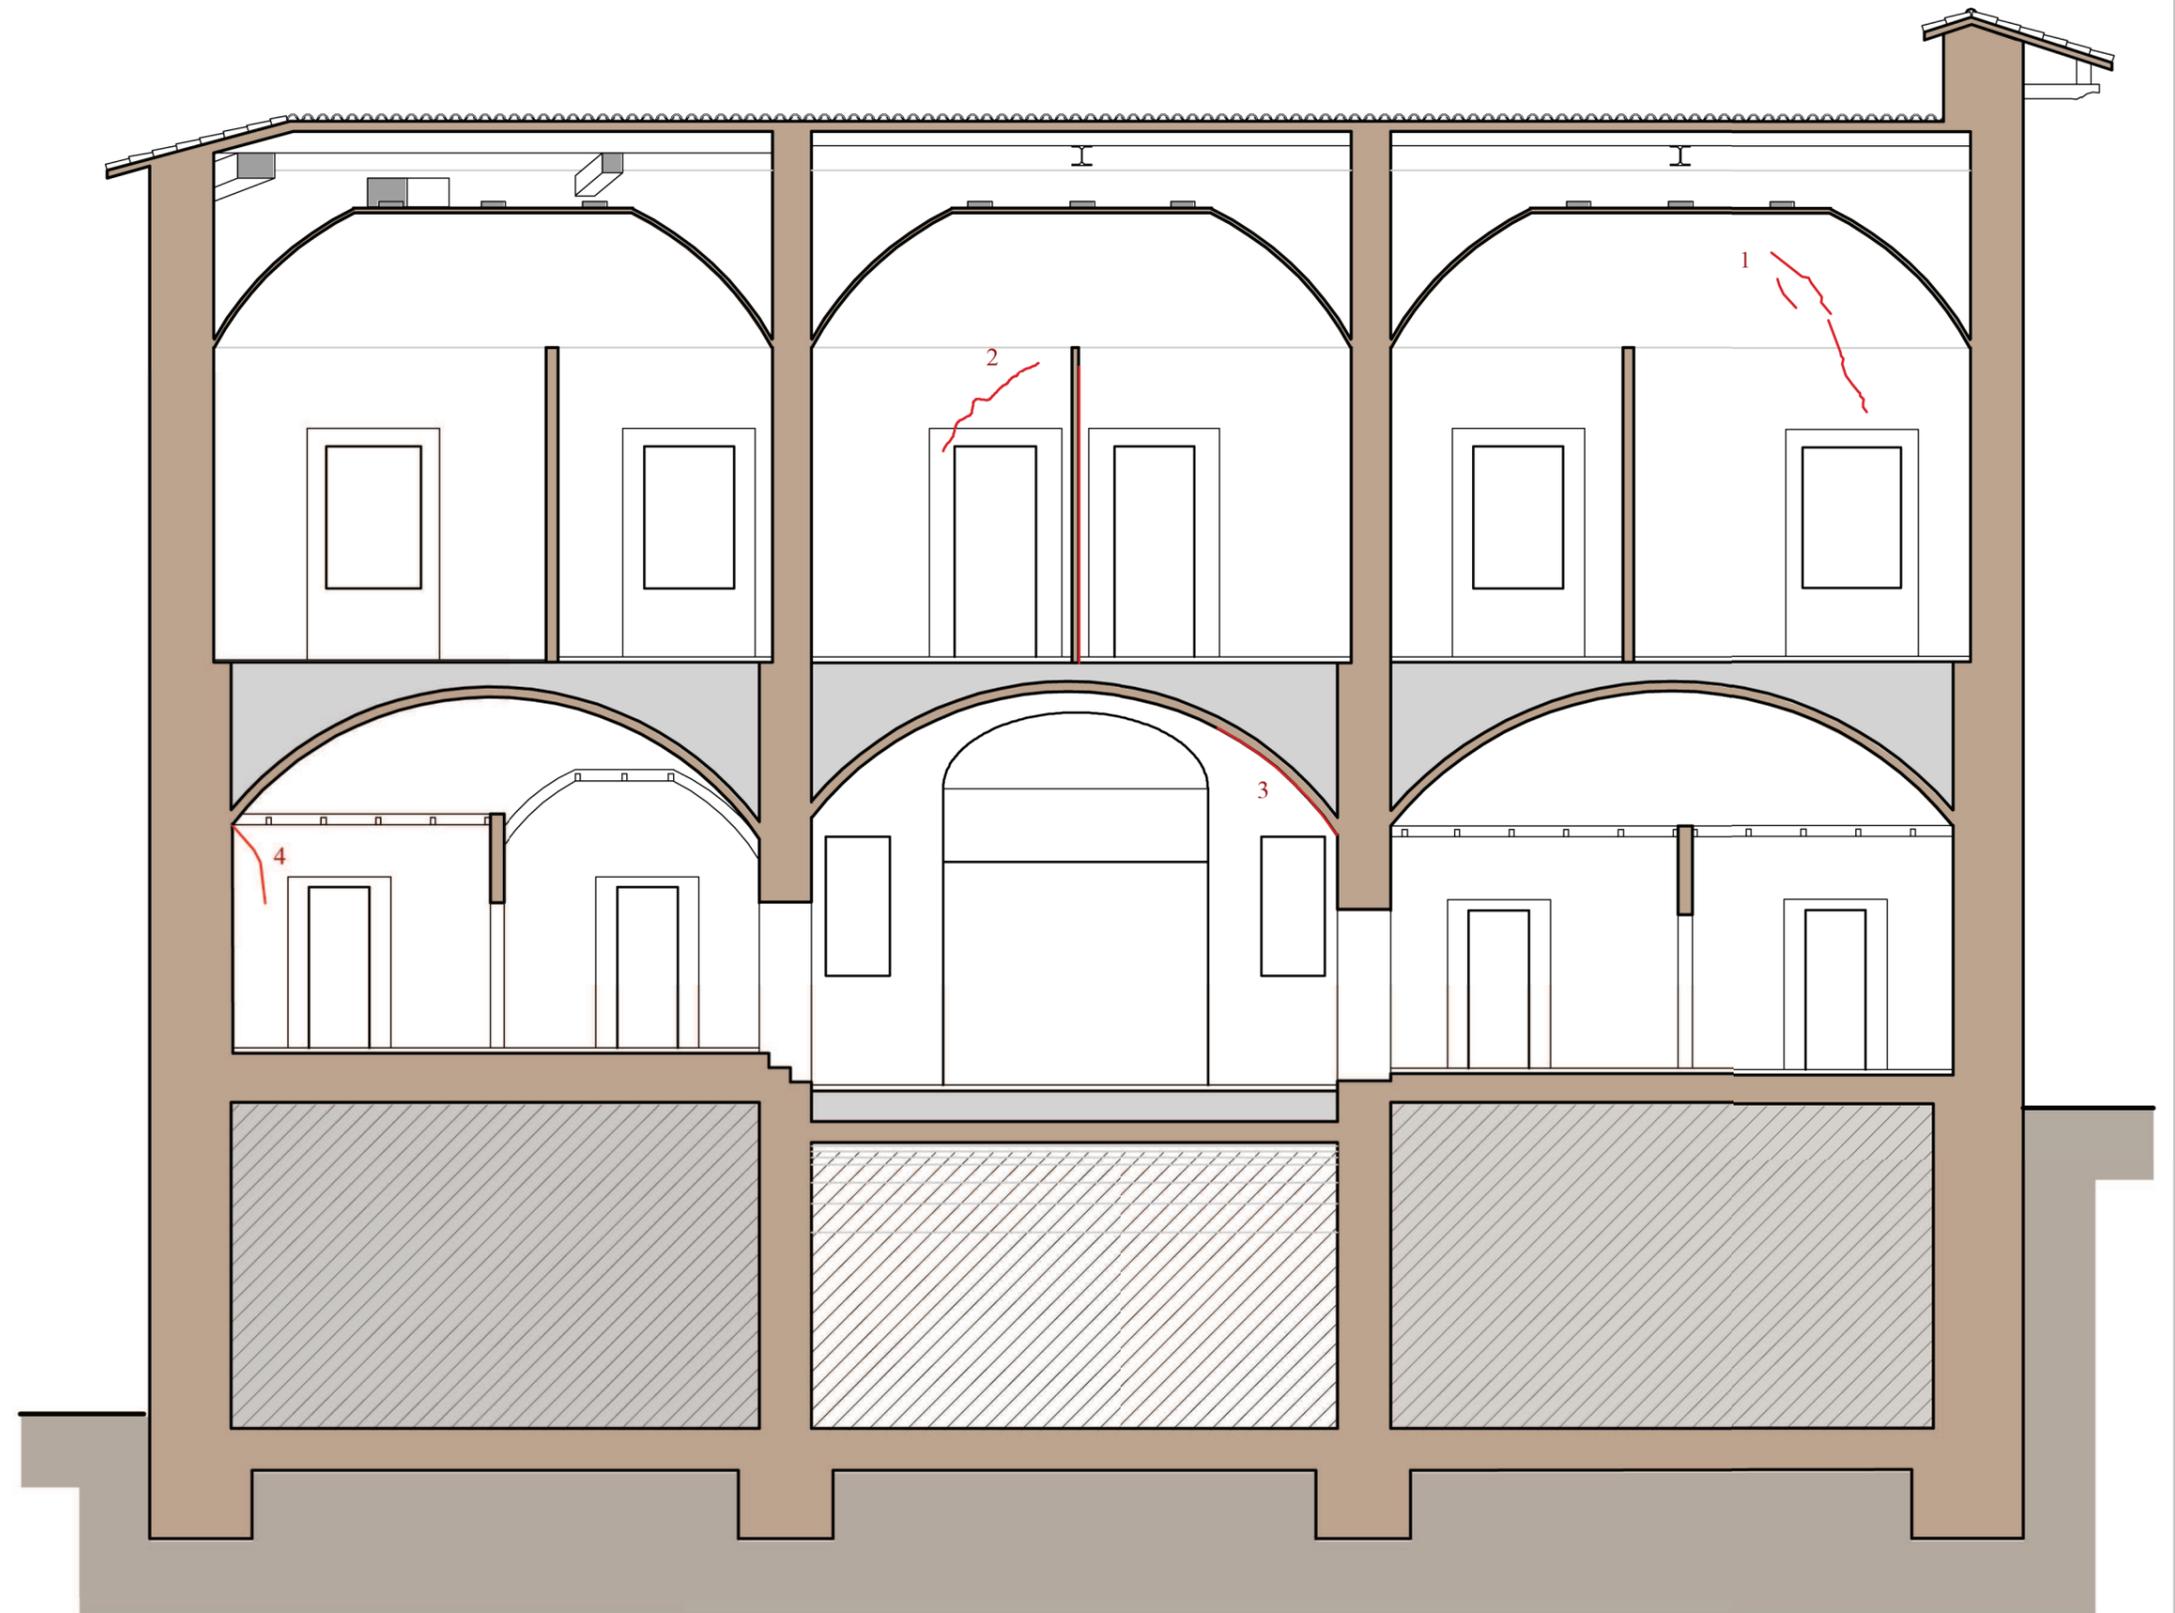
Sezione A-A - scala 1:100

Per quel che riguarda la muratura di valle è stato individuato un ribaltamento che la coinvolge interamente dal piano seminterrato fino al primo piano. Dal rilievo è emersa, inoltre, la presenza di incatenamenti sulla muratura per tutta la sua altezza che sono stati segnalati nelle tavole di analisi come "da sostituire" poiché nonostante la loro presenza sono state individuate parecchie lesioni sulla porzione dell'edificio a valle che lasciano ricondurre ad un ribaltamento della muratura.

Per quel che riguarda la facciata di monte, in corrispondenza della parte di muratura corrispondente alla facciata del salone al primo piano, indicato nelle tavole come stanza F1, sono stati ipotizzati due possibili meccanismi di danno, uno è il ribaltamento semplice, mentre l'altro è la flessione verticale. L'attivazione o meno di uno o dell'altro meccanismo dipende dalla presenza in sommità della muratura di una cordolatura efficace; nel caso in cui la cordolatura fosse presente, il meccanismo che si attiverebbe sarebbe quello di flessione verticale, poiché la muratura risulterebbe vincolata sia inferiormente, sia superiormente. Nel caso di assenza di cordolatura efficace si attiverebbe il meccanismo di ribaltamento, poiché la muratura risulterebbe vincolata soltanto inferiormente.

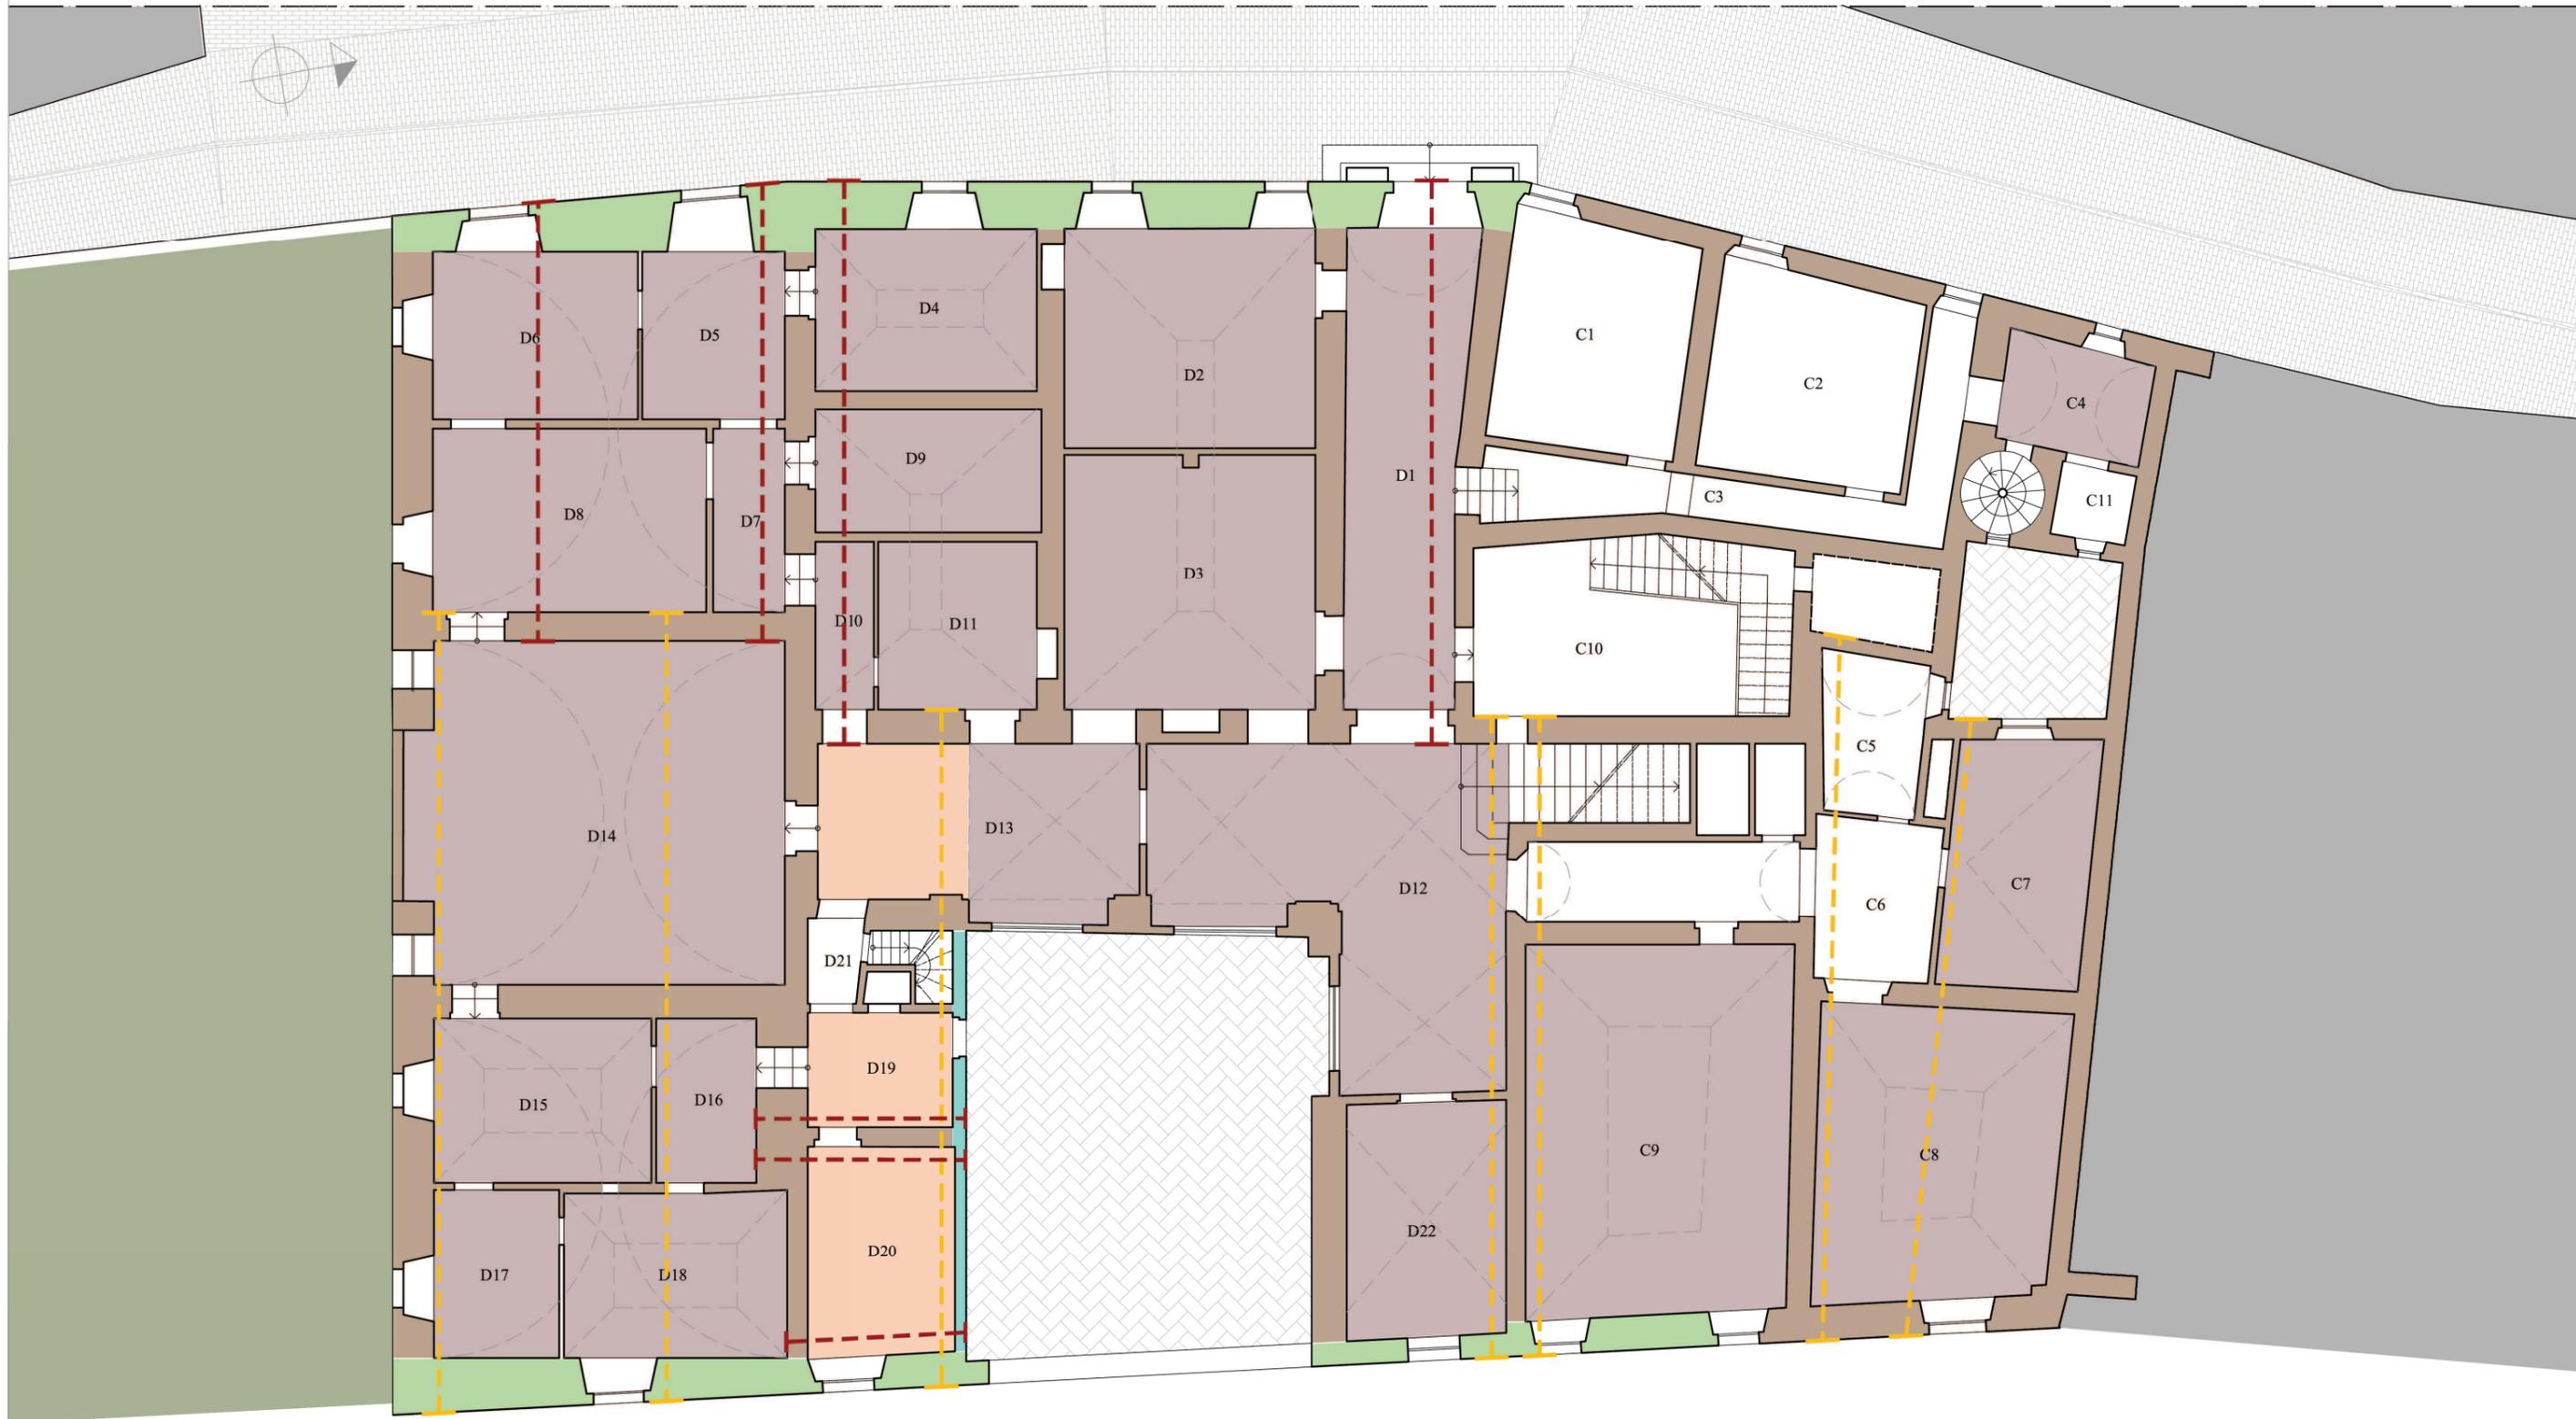
Pianta Piano Terra - scala 1:100

Per ognuno di questi meccanismi è stato previsto l'inserimento di catene metalliche dove non presenti e il rinforzo o la sostituzione di quelle già esistenti non più efficaci. La perdita di efficacia è stata ipotizzata per gli incatenamenti già esistenti nella muratura di valle; questi essendo presenti nell'edificio da parecchio tempo potrebbero aver perso la loro efficacia, infatti, è stato riscontrato per la muratura di valle un possibile ribaltamento fuori del piano che rafforzerebbe quest'ipotesi.

- Muratura soggetta a ribaltamento
  - Muratura soggetta a flessione verticale
  - Solaio
  - Volta con mattoni disposti a due teste oggetto d'intervento con frenelli
- Tirante esistente da sostituire o da verificarne l'efficacia
  - Tirante da inserire
