ALMA MATER STUDIORUM - UNIVERSITA' DI BOLOGNA
CAMPUS DI CESENA
SCUOLA DI INGEGNERIA E ARCHITETTURA

LA FORTEZZA DI CASTROCARO
restauro, progetto e valorizzazione della Rocca
e del suo contesto

Tesi in
LABORATORIO DI LAUREA
"PROGETTO, STORIA E RASTAURO"

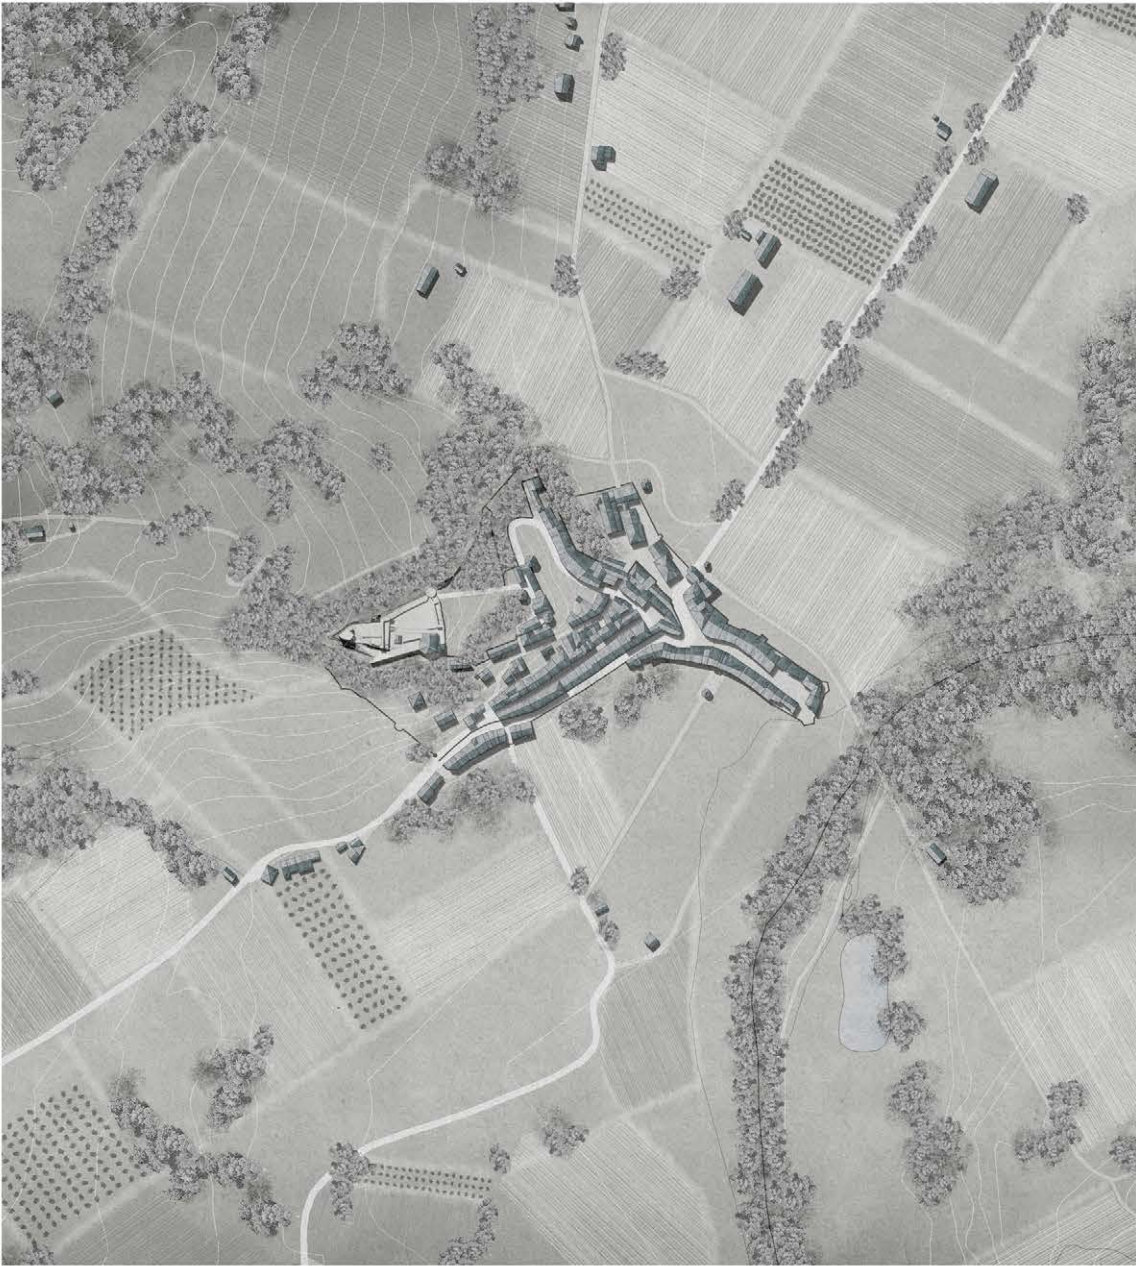
Planimetria storica, XVIII secolo

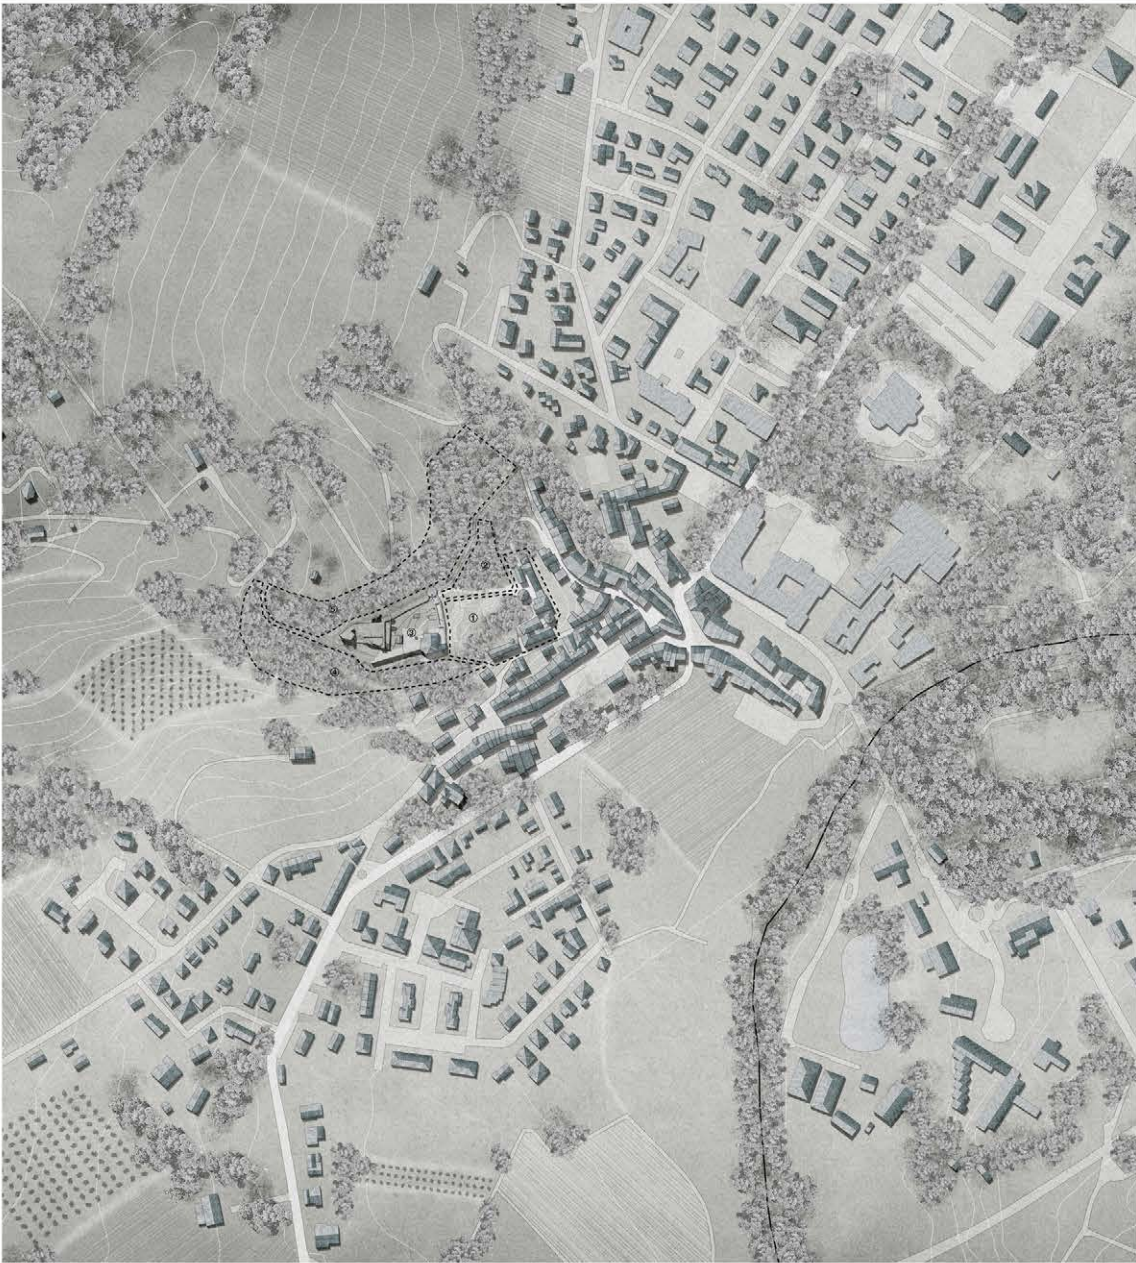
Planimetria attuale, XXI secolo

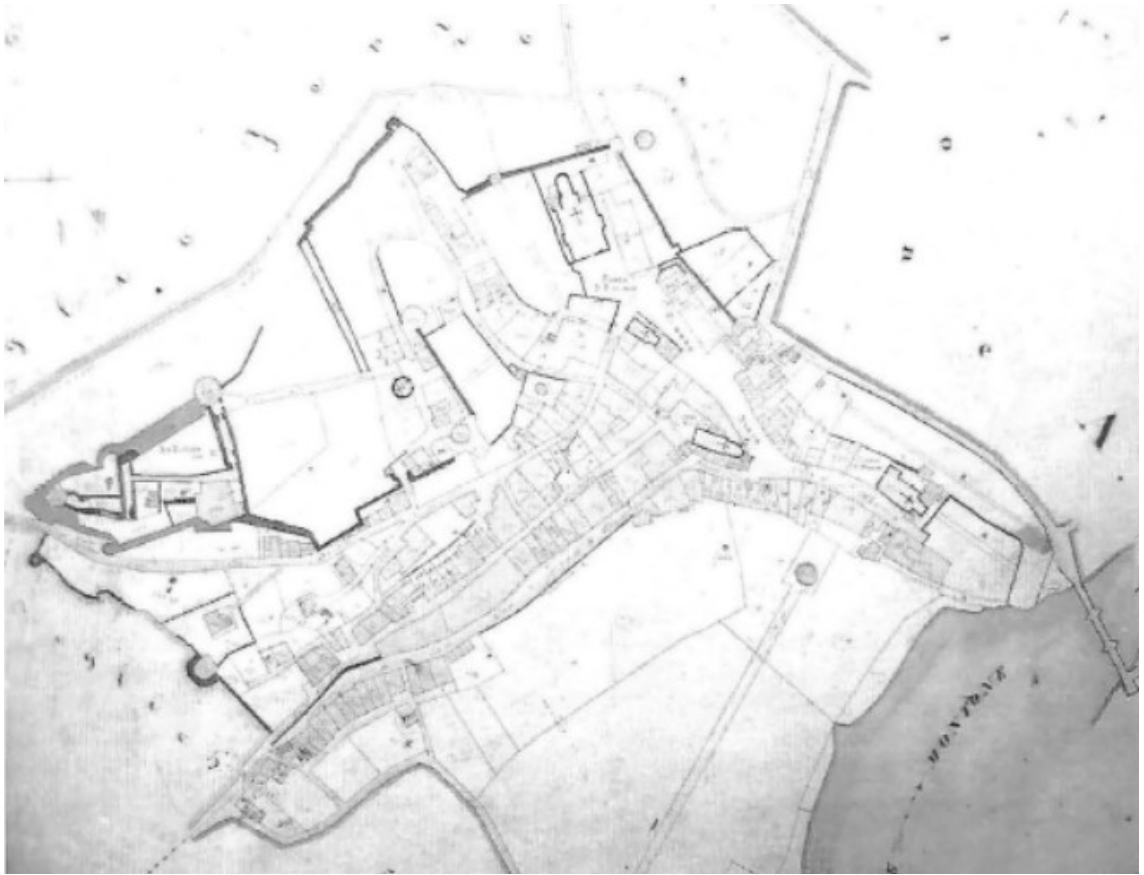
Figura 2 (Catasto geometrico particellare toscano, sezione G, foglio 6)

¹² vedi figura 2 p.37

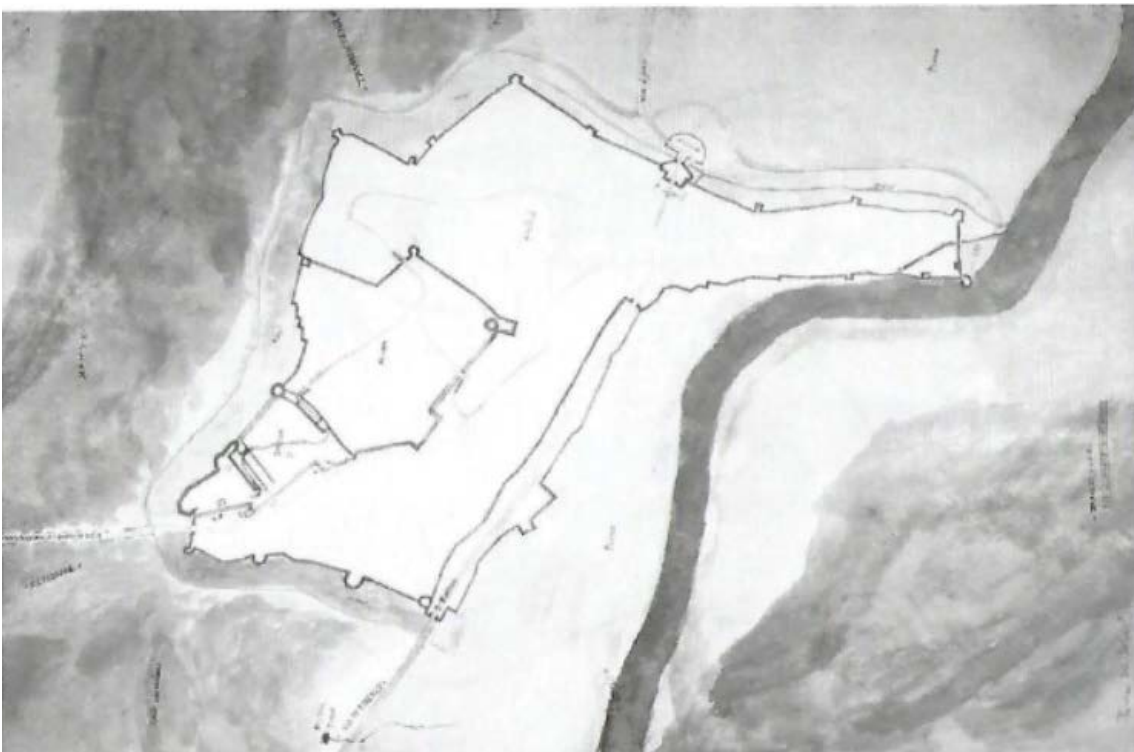
1544_Disegno del giro delle mura di Castrocara attribuito al Bellucci

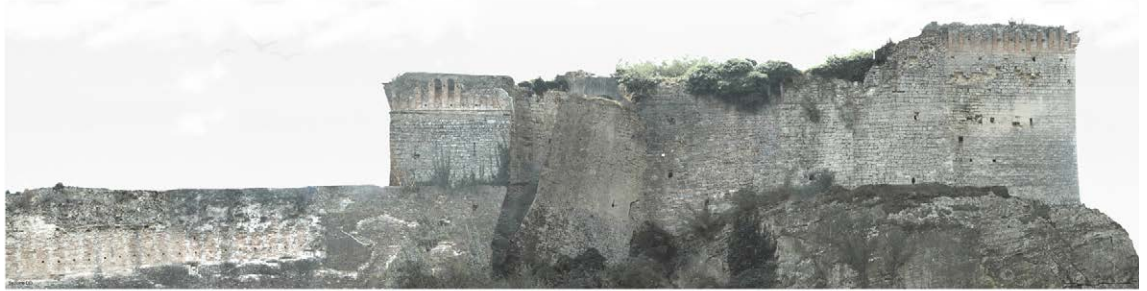
Figura 2

Sezione DD

⁴ vedi sezione DD, figura 2, pag.80

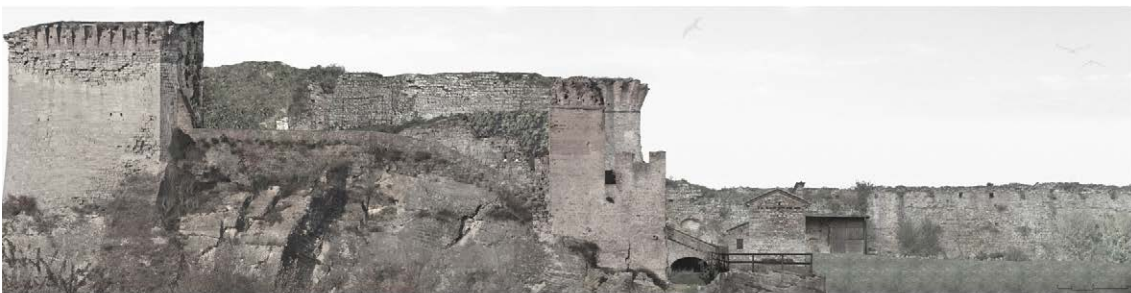
Figura 3

aperture (u.s. 51-53 e 57-60) e i materiali differenti che sono stati adoperati. A partire da ciottoli di piccole dimensioni (u.s. 50-55) si prosegue con un paramento in laterizio (u.s. 63-72) e infine con uno in conci di pietra locale (u.s. 65-66). Così come attestano i documenti storici questo paramento costituiva il perimetro di un antico borgo che lascia le sue tracce non solo nei resti delle fondamenta di due case all'interno della piazza d'armi, ma anche nelle numerose buche pontate che corrono a distanza regolare sul paramento murario analizzato.

Grazie alla lettura stratigrafica si sono quindi tracciate a grandi linee la storia costruttiva del castello e la sua logica espansiva, punto di partenza fondamentale per un progetto di restauro e valorizzazione del fortilizio.

Sezione AA

Sezione BB

⁶ vedi sezioni AA e BB, figura 3, pag.83

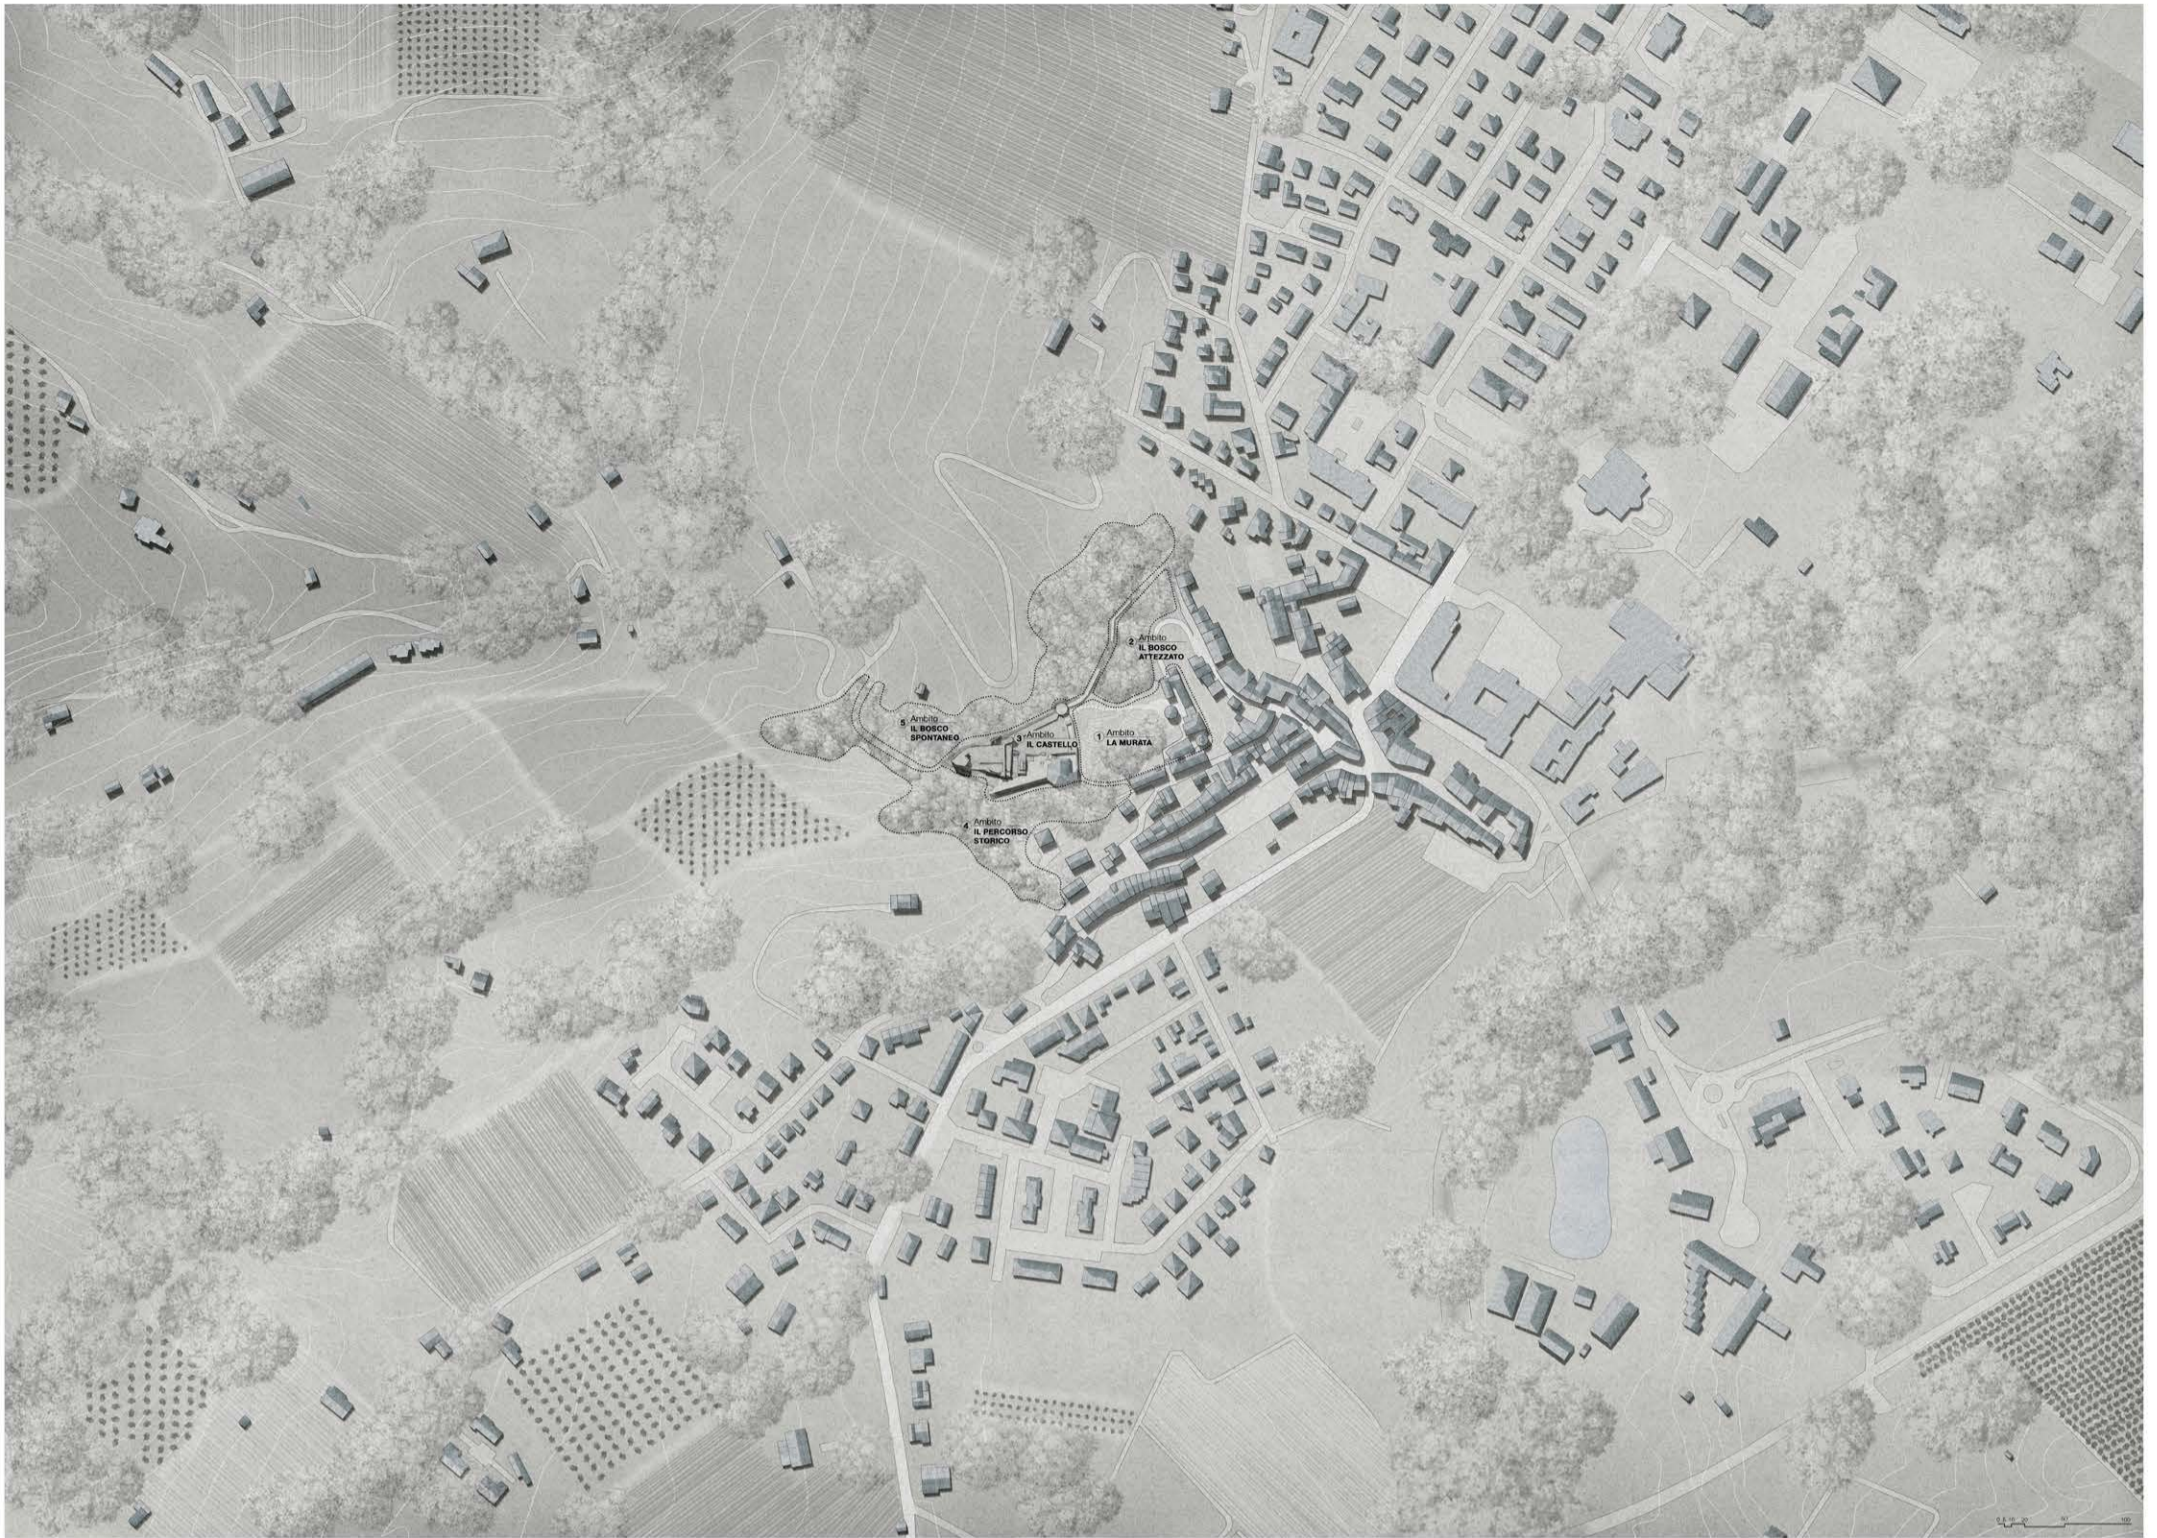
Gli ambiti storico-paesaggistici

- 1 AMBITO LA MURATA**
Il borgo sottostante il castello attuale è stato, viene definito Murata poiché rappresenta la prima espansione con funzione abitativa della roccia città di Castrocaro. All'interno si trovano la Porta della Prodeità, il Battistero, la Torre dell'Orologio, il parcheggio della fortifica, un ristorante e alcune abitazioni.

Grotta comunale (8) Probabile via di fuga posta al mezzogiorno una temporanea ed utilizzata come magazzino.

- Principali manufatti**
- 1 Palazzo della guerraione
 - 2 Cisterna
 - 3 Tracce archeologiche
 - 4 Torre guetta
 - 5 Chiesa di Santa Barbara
 - 6 Armeni medievali
 - 7 Torre di avvistamento
 - 8 Torre colognate
 - 9 Torre di guardia
 - 10 Mastio
- Percorsi e accessi**
- accessi aperti
 - accessi bloccati
 - percorsi liberi
 - percorsi inglobati
- Sistema delle Acque**
- 1 Condotto
 - 2 Pozzo
 - 3 Cisterna
 - 4 Condotto
 - 5 Pozzo
- Zone panoramiche**
- 1 Torre guetta
 - 2 Terrazza piazza d'arme
 - 3 Piccola corte girone
 - 4 Grande corte girone
 - 5 Mastio
- Struttura vegetale**
- A Ambito ad alta naturalità
 - B Area a prato curato
 - C Area boscosa
 - D Ambito arbustivo
 - E Fiumi albati

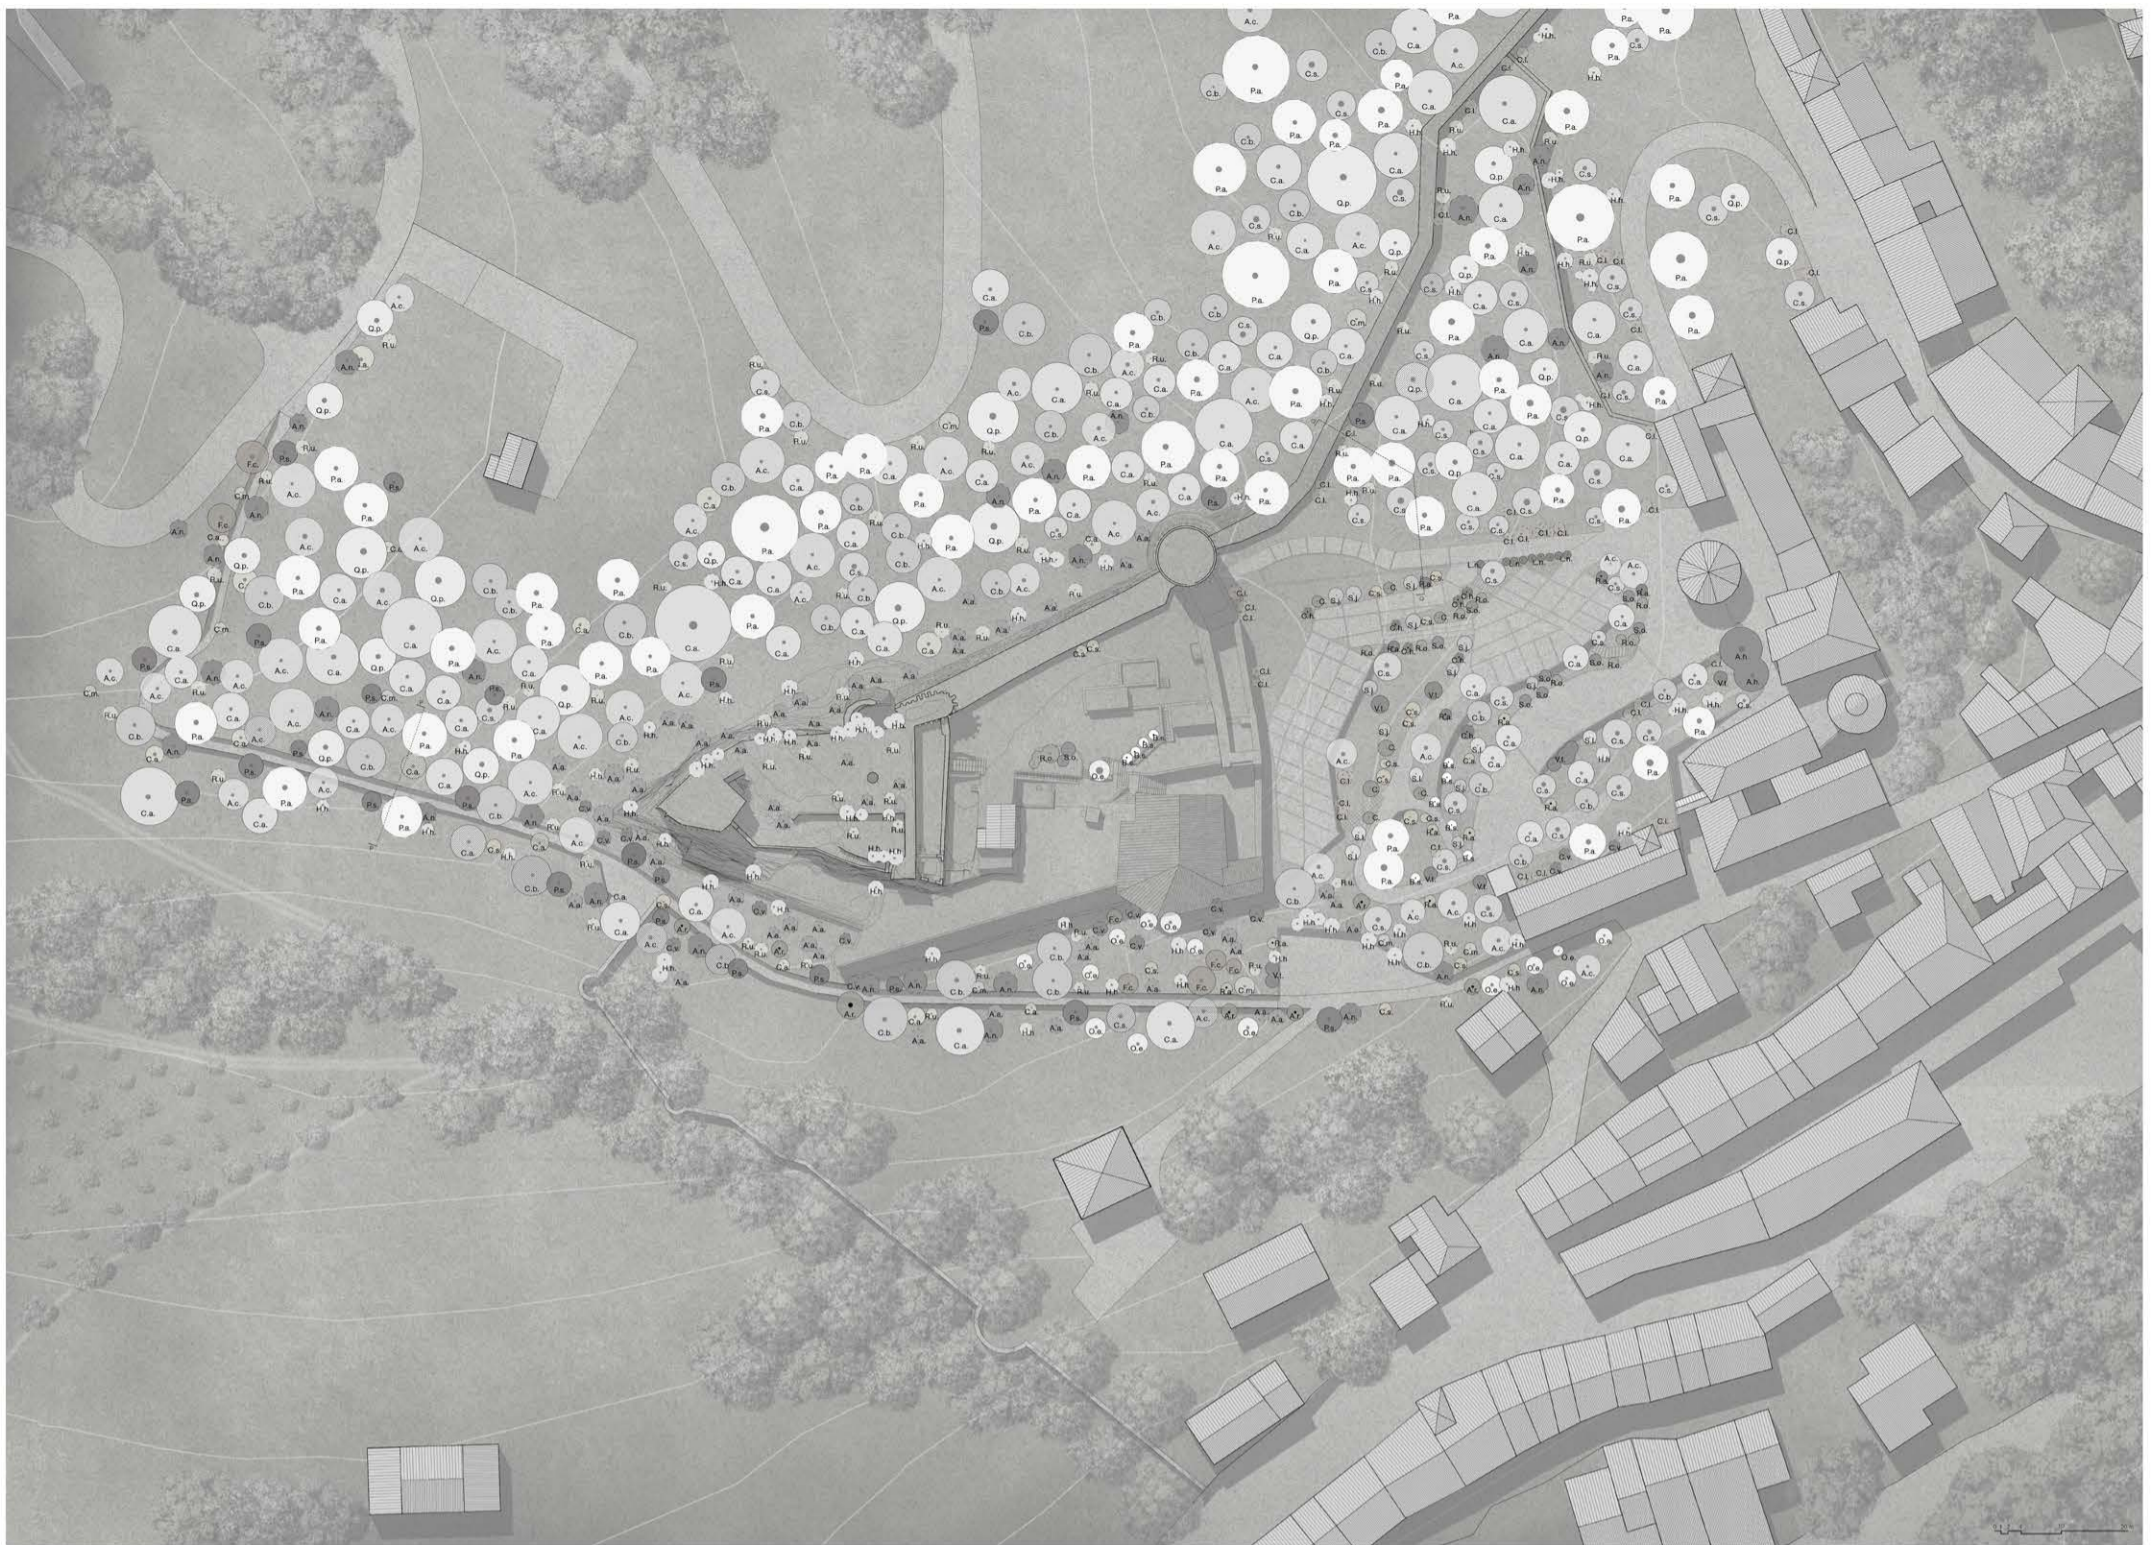
● specie **ecologicamente compatibile**, conciliabile con le caratteristiche del luogo ospitante e con le altre specie vegetali presenti.
 ○ specie **ecologicamente non compatibile**, inconciliabile con le peculiarità del territorio ospitante e con comportamento infestante.
 ▲ specie **semprevverde**, possiede la caratteristica di mantenere i fogliame nella stagione invernale.
 ▼ specie **deciduo o spogliante**, possiede la caratteristica di perdere i fogliame nella stagione invernale.
 ● specie **arborea**, costituita generalmente da un unico fusto principale composto interamente da tessuto ligneo.
 ▲ specie **arborescente**, presenta una ramificazione che parte solitamente dalla base. Il tronco centrale, molto basso, non sempre è presente.
 ▼ specie **rampicante**, si distingue per la capacità di appoggiarsi e arrampicarsi a pareti verticali o ad altre piante vicine.
 ■ specie **arborescente**, contraddistinta per non sviluppare tessuti lignei aerei. I rami partono dalla base e non sempre è presente il tronco.

● specie in **cattivo stato fitosanitario**, in alcuni casi presentano malattie fungine, in altri sono soffocati da specie infestanti rampicanti.

Acer campestre Acer campestre Genere: Acer Famiglia: Sapindaceae A.C. ▲ ●	Acer negundo Acer americano Genere: Acer Famiglia: Sapindaceae A.N. ▲ ●	Aesculus hippocastanum Ippocastano Genere: Aesculus Famiglia: Sapindaceae A.H. ▲ ●	Allanthera altissima Allianto Genere: Allanthera Famiglia: Simarubaceae A.A. ▲ ●	Albizia julibrissin Acacia rosa Genere: Albizia Famiglia: Fabaceae A.J. ▲ ●	Carpinus betulus Carpino bianco Genere: Carpinus Famiglia: Betulaceae C.B. ▲ ●	Celtis australis Balgario Genere: Celtis Famiglia: Cannabaceae C.A. ▲ ●	Cupressocyparis leylandii Leylandii Genere: Cupressocyparis Famiglia: Cupressaceae C.L. ▲ ●	Cupressus sempervirens Cipresso sempervivente Genere: Cupressus Famiglia: Cupressaceae C.S. ▲ ●	Ficus carica Fico Genere: Ficus Famiglia: Moraceae F.C. ▲ ●	Olea europaea Ulivo Genere: Olea Famiglia: Oleaceae O.E. ▲ ●	Picea abies Abete rosso Genere: Picea Famiglia: Pinaceae P.A. ▲ ●	Quercus petraea Rovere Genere: Quercus Famiglia: Fagaceae Q.P. ▲ ●	Sambucus nigra Samburo Genere: Sambucus Famiglia: Caprifoliaceae S.N. ▲ ●	Buxus sempervirens Bosso Genere: Buxus Famiglia: Buxaceae B.S. ▲ ●

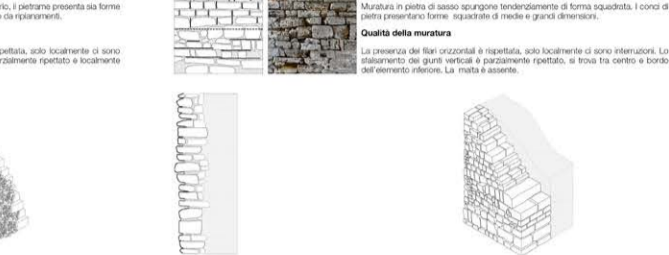
<p>Tipologia A Muratura mista in pietrame e laterizi di uso secondario, il pietrame presenta sia forme squadrate che fondogiganti mentre i laterizi fungono da ripianamento. Qualità della muratura La presenza dei filari orizzontali è rispettata, solo localmente ci sono interruzioni. Lo sfalsamento dei giunti verticali è parzialmente rispettato, si trova tra centro e bordo dell'elemento interno. La qualità della malta non è rispettata poiché assente.</p>  	<p>Tipologia B Muratura composta da sasso spugnoso di uso primario, i conci di pietra presentano principalmente forme squadrate. In alcuni punti del paramento interno sono presenti tracce di rinforzo. Qualità della muratura La presenza dei filari orizzontali è rispettata, non presentano interruzioni. Lo sfalsamento dei giunti verticali è parzialmente rispettato, si trova tra centro e bordo dell'elemento interno. La qualità della malta è rispettata.</p>  	<p>Tipologia C Muratura mista in pietrame e laterizi di uso secondario, il pietrame presenta sia forme squadrate che fondogiganti mentre i laterizi fungono da ripianamento. Qualità della muratura La presenza dei filari orizzontali è parzialmente rispettata, solo localmente ci sono interruzioni. Lo sfalsamento dei giunti verticali è parzialmente rispettato e localmente non rispettato. La qualità della malta è rispettata.</p>  	<p>Tipologia D Muratura in pietra di sasso spugnoso tendenzialmente di forma squadrate. I conci di pietra presentano forme squadrate di medie e grandi dimensioni. Qualità della muratura La presenza dei filari orizzontali è rispettata, solo localmente ci sono interruzioni. Lo sfalsamento dei giunti verticali è parzialmente rispettato, si trova tra centro e bordo dell'elemento interno. La malta è assente.</p>

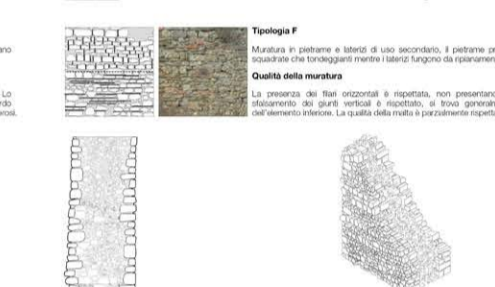
<p>Tipologia E Muratura composta da conci di sasso spugnoso di uso primario, le pietre presentano principalmente forme squadrate. Qualità della muratura La presenza dei filari orizzontali è rispettata, non presentano interruzioni. Lo sfalsamento dei giunti verticali è parzialmente rispettato, si trova tra centro e bordo dell'elemento interno. La qualità della malta non è rispettata, i giunti non sono molto erosi.</p>  	<p>Tipologia F Muratura in pietrame e laterizi di uso secondario, il pietrame presenta sia forme squadrate che fondogiganti mentre i laterizi fungono da ripianamento. Qualità della muratura La presenza dei filari orizzontali è rispettata, non presentano interruzioni. Lo sfalsamento dei giunti verticali è rispettato, si trova generalmente nel centro dell'elemento interno. La qualità della malta è parzialmente rispettata.</p>

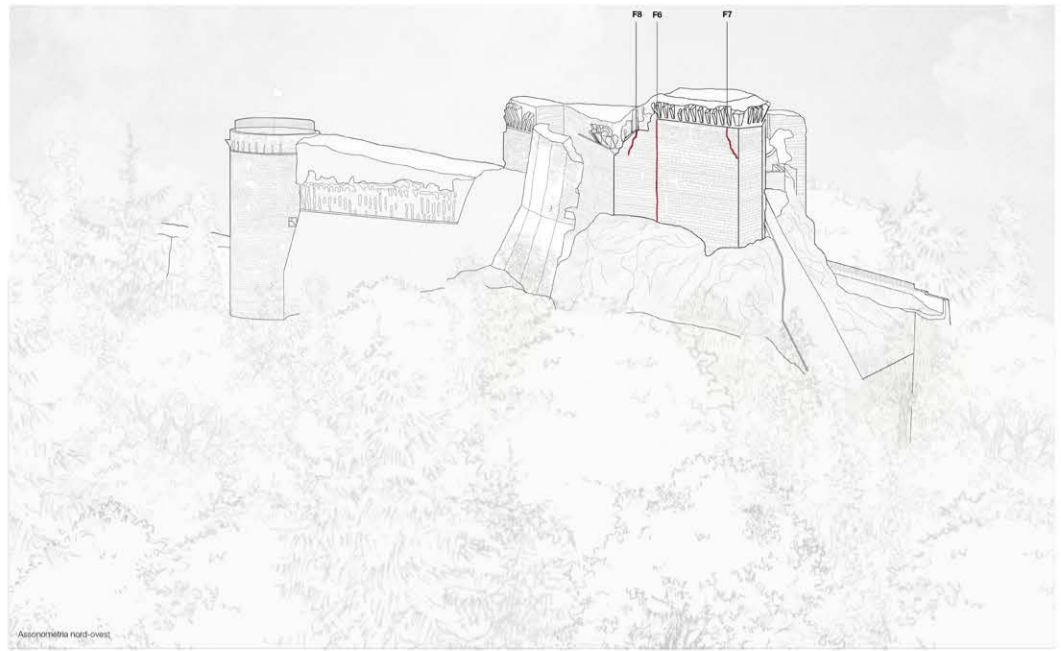
Fessura F1 - Rottura per flessione e taglio della muratura

Le lesioni accertate sono causate da cedimenti differenziali delle fondazioni, in particolare si presentano inclinate a 45° in corrispondenza delle aperture.

Fessura F2 - Rottura per flessione e taglio della muratura

Fessura F3 - Distacco per discontinuità materico costruttiva

Fessura F4 - Distacco per discontinuità materico costruttiva

La lesione è legata alla coerenza e accostamento di due materiali differenti e alla realizzazione dei tamponamenti delle aperture del muro, anch'esse non coeve alla facciata su cui si trovano.

Fessura F5 - Distacco per discontinuità materico costruttiva

La lesione è generata dalla realizzazione in tempi differenti delle due murature affiancate, nonostante il risvolto sia dello stesso perché le pareti più antiche corrispondono a fasi evolutive differenti.

Fessura F6 - Distacco per discontinuità materico costruttiva

Fessura F7 - Rottura per flessione e taglio della muratura

Le fessure sono causate da cedimenti differenziali delle fondazioni delle murature. In particolare si presentano inclinate a 45°, in questo caso in corrispondenza del cantonale.

Fessura F8 - Rottura per flessione e taglio della muratura

Le lesioni dovute a cedimenti differenziali delle fondazioni delle murature si presentano generalmente inclinate a 45°.
