MEMORIE DELLA GUBBIO ROMANA

Proposte per la conservazione e la valorizzazione dell'area archeologica, del teatro, della Domus del banchetto e il Mausoleo di Pomponio Grecino.

LABORATORIO DI LAUREA

“PROGETTO STORIA E RESTAURO”

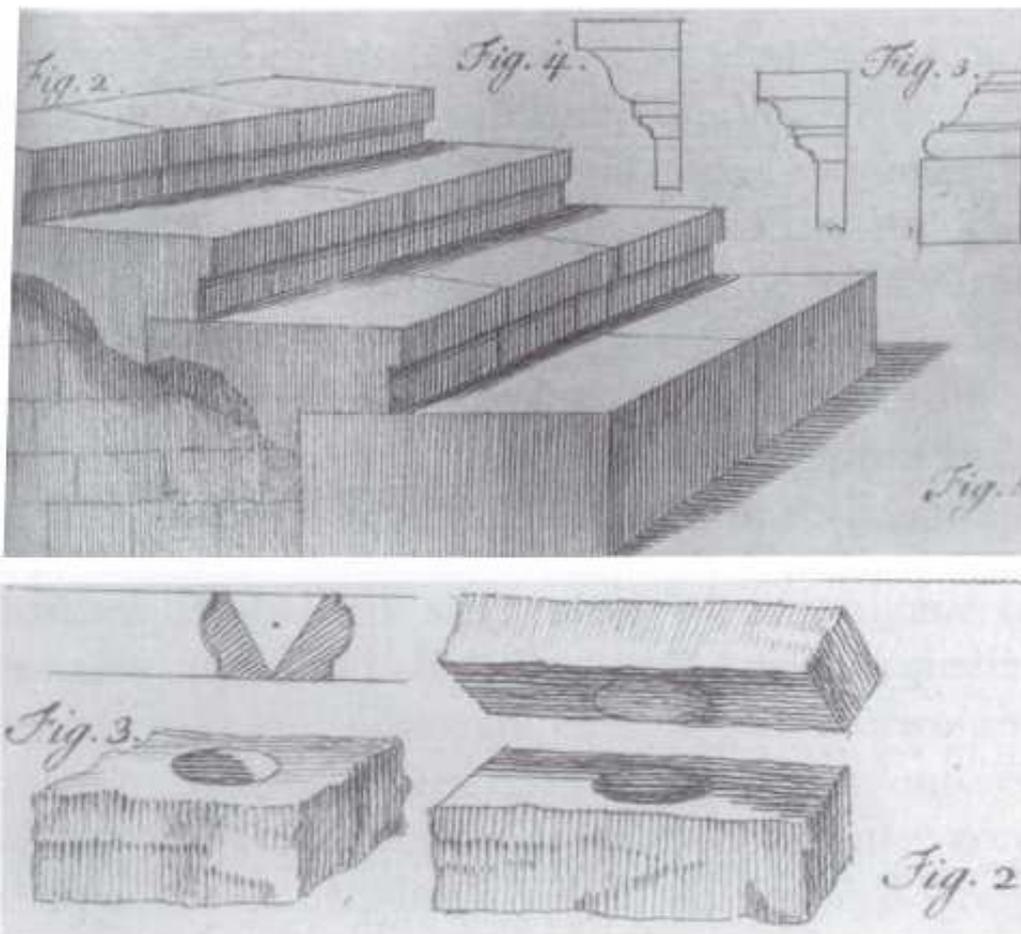
fig. 10 ipotesi ricostruttiva del sistema delle gradinate e degli incastri fra blocchi calcarei di S. Ranghiasi, proveniente da 'S. Ranghiasi, *Dell'antico teatro iguvino*, Biblioteca Comunale Augusta (BAP) Perugia, Perugia 1801, tav.I fig.3 e tav. III, fig.2' contenuto in MARCATTILI, 2008, pag. 65

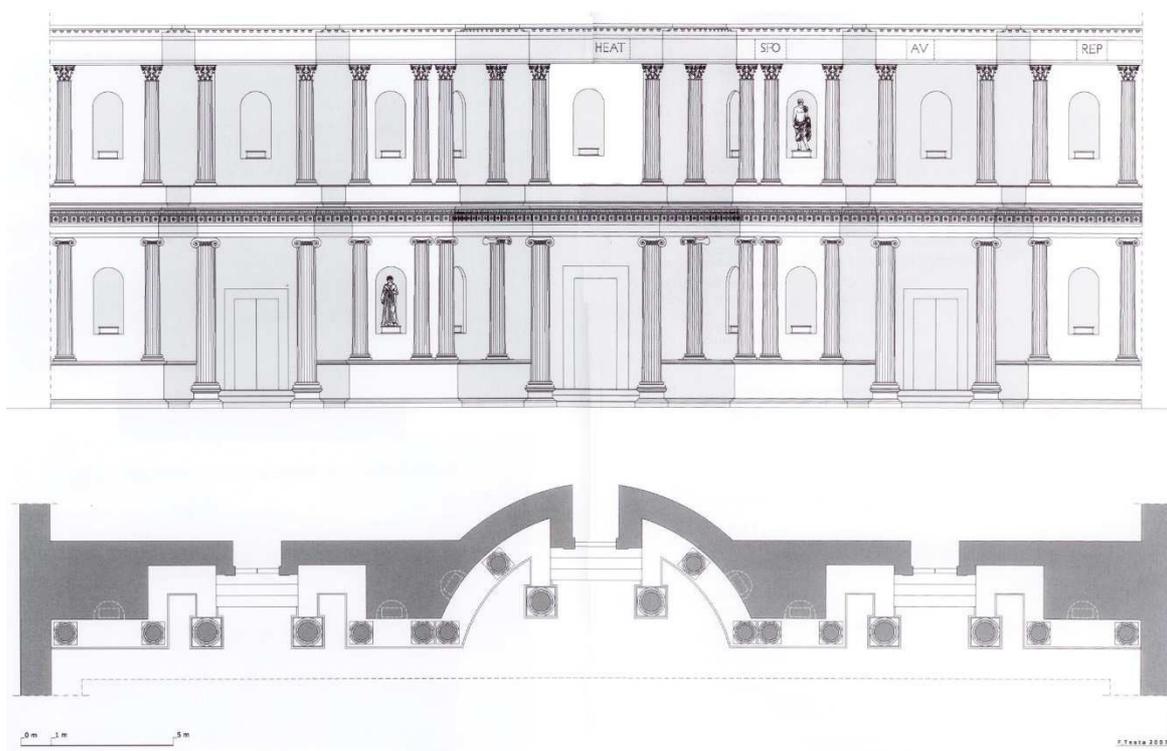
fig. 11 : ipotesi ricostruttiva del frontescena, da Marcatili, 2008, tav.38

Sulla parte posteriore del *pulpitum* sorgeva una ricca *scenae frons* al cui centro si apriva una valva regia tramite una nicchia semicircolare affiancata, ai lati, da due *valvae hospitales* in nicchie di sezione rettangolare, connesse tramite 3 gradini al palcoscenico, pavimentato con lastre calcaree, in modo da colmare il dislivello rispetto agli ambienti retrostanti.

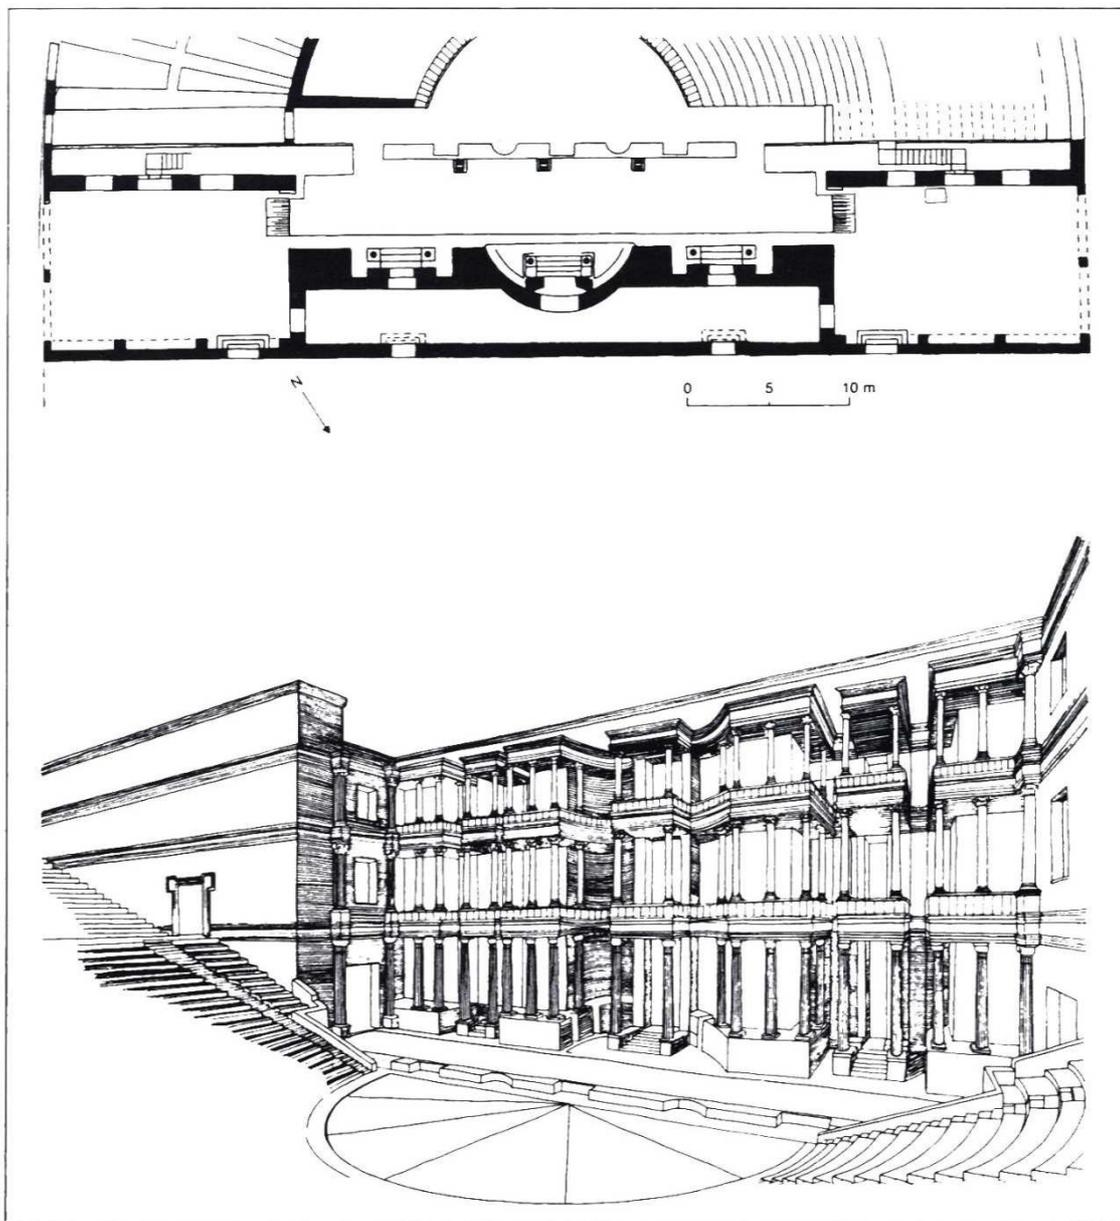
fig. 12: ricostruzione assonometrica della scena ad opera di Bruno Cenni proveniente da "B. Cenni, Tecniche costruttive romane: teatro romano di Gubbio, 1973" e contenuto in "P.Gros, *L'architettura romana*, ed. 2001, Longanesi, Milano, 2001, pag. 320 "

Sul retro della scena, un semplice corridoio pavimentato con cocciopesto e tessere nere permetteva l'accesso alle tre *valvae* e si apriva, in asse con le due *hospitales*, verso l'esterno a nord. Tale disimpegno, fondamentale per l'utilizzo del teatro, era inoltre connesso con le due basiliche di Satrio. Queste, poste ai lati del palcoscenico, si ponevano come l'ideale prolungamento della cavea ed erano ambienti con finalità 'mondana', due antichi *foyers*. Cinte da un complesso podio, le due basiliche erano con probabilità scandite da colonne e lesene, con la parete rivolta verso gli *aditus maximi* tripartita da fornici di cui solo il centrale era effettivamente aperto per accedere alle scale di connessione con i palchi 'elitari', mentre invece gli altri due risultavano ciechi. L'accesso avveniva con probabilità mediante un vestibolo posto sul lato settentrionale e la copertura, come riportato nell'iscrizione era lignea, a lacunari policromi. Il loro impianto, in continuità ed accordo con il resto del teatro, fa pensare che fossero già ambienti concepiti con la costruzione del teatro e non realizzati completamente *ex novo* con l'intervento di Satrio⁷¹. Dalla basilica ovest, inoltre, tramite un varco nella pavimentazione si accede ad una cisterna sotterranea situata sotto il settore scenico occidentale⁷².

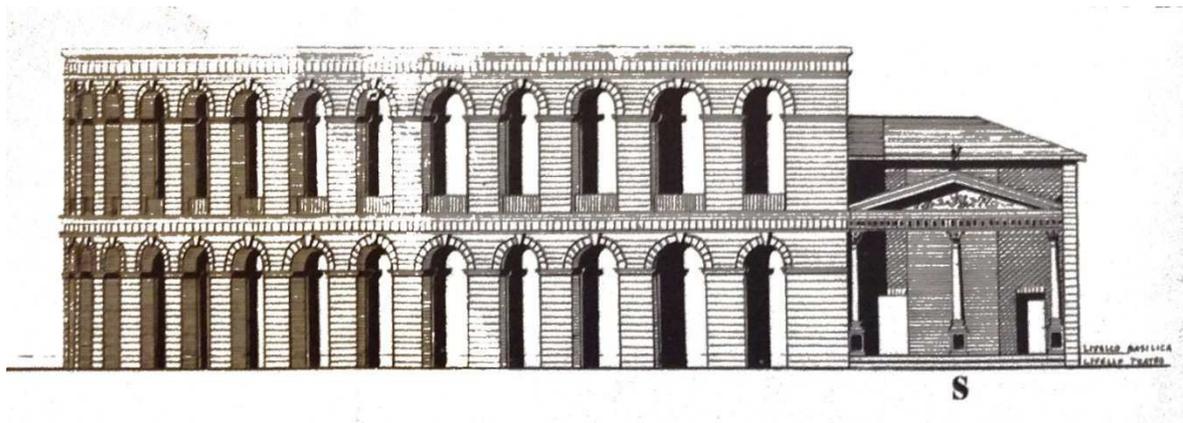
fig. 13: ipotesi ricostruttiva del prospetto orientale della basilica est ad opera di Bruno Cenni, da "B, Cenni, Tecniche costruttive romane: teatro romano di Gubbio, 1973., tavola I"

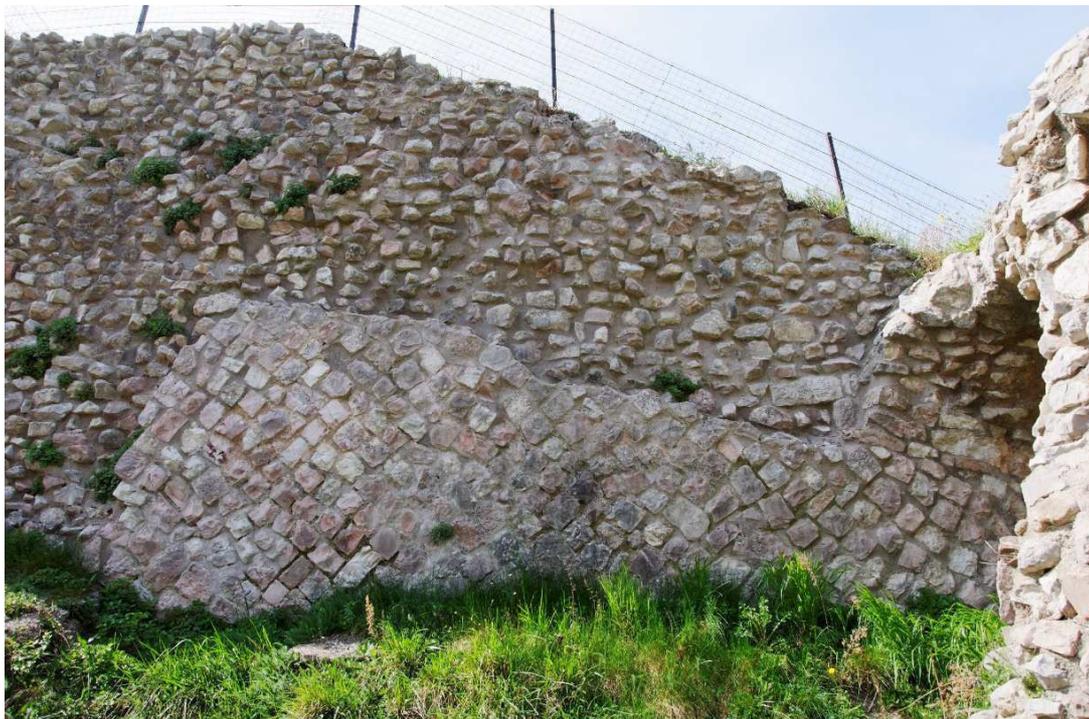
fig. 14: paramento in *opus reticulatum* degli *aditus maximi* (Fda, aprile 2017)

La principale tecnica costruttiva impiegata per le murature è la struttura a sacco, con un nucleo cementizio composto da inerti lapidei e 'cotti' di grandi dimensioni cementati con malta, compreso entro due cartelle in pietra calcarea ordite in due principali maniere: *opus quasi reticulatum* ed *opus vittatum*, entrambi legati con giunti di malta di spessore compreso fra 1 e 3 cm. Il primo è stato rintracciato nei vani sostruttivi ciechi che sorreggono la parte superiore dell'*ima cavea* e nelle murature laterali degli *aditus maximi*; Negli altri vani radiali, invece, risulta impiegato un *opus vittatum* piuttosto irregolare, forse originariamente intonacato⁷³. L'*opus vittatum*, inoltre, risulta presente anche in alcune delle murature dell'iposcenio e del retroscena mentre nelle altre la mancanza pressoché totale di paramento o gli interventi che lo hanno alterato non permettono di riconoscere il tipo di cartelle esterne, sebbene si tratti sempre di murature a sacco con lo stesso tipo di nucleo.

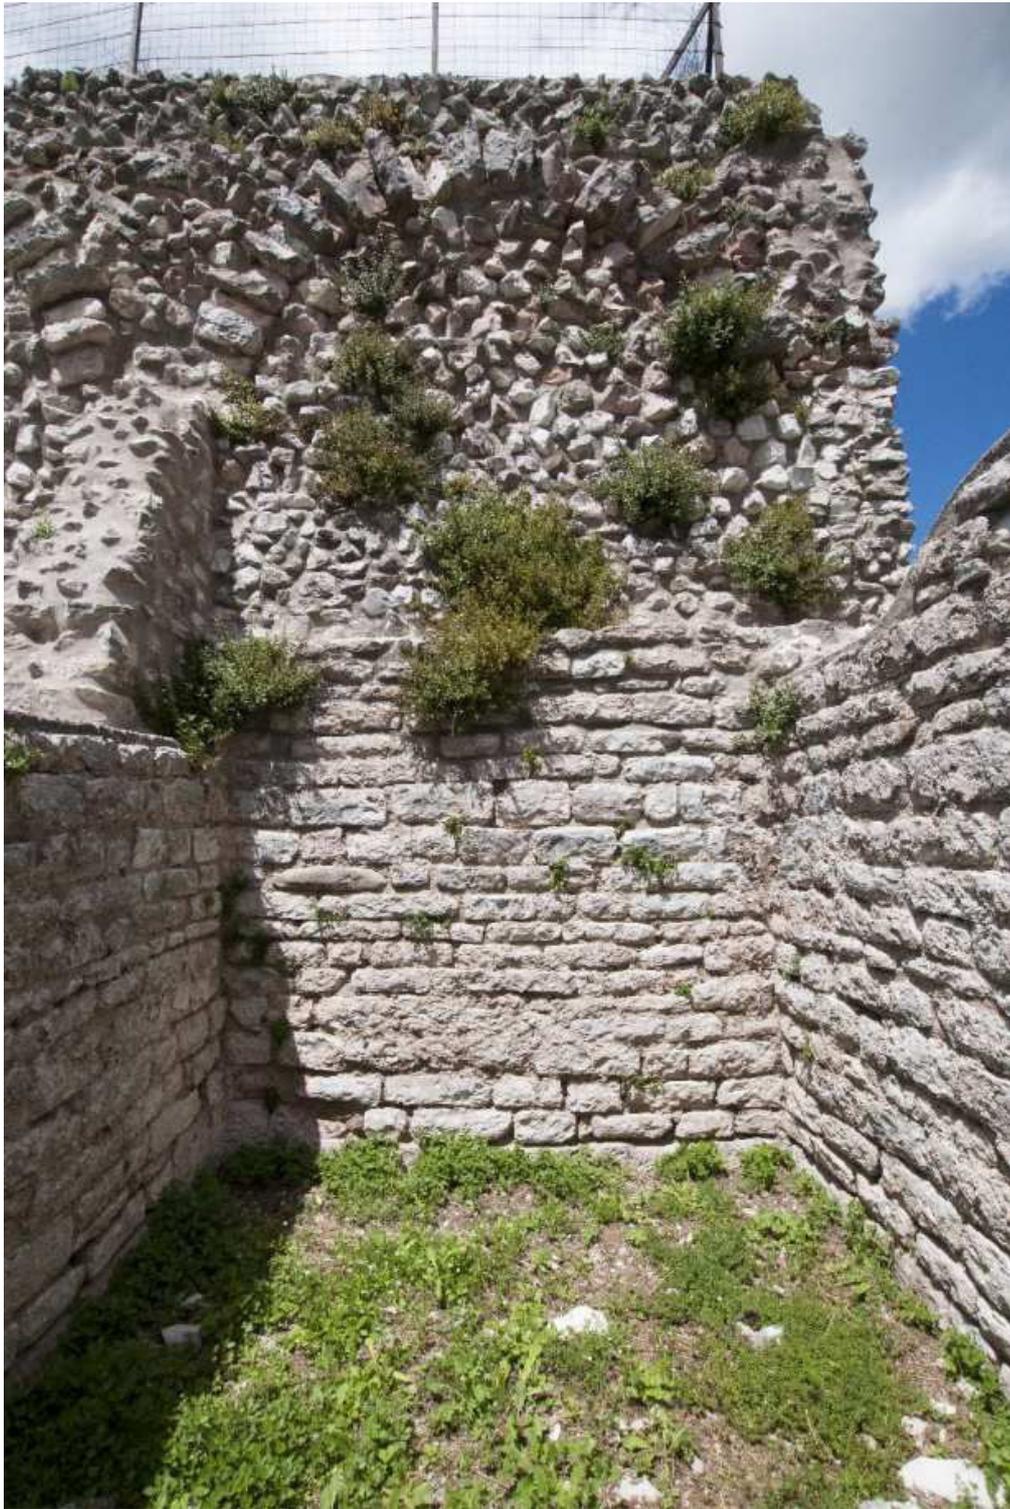
fig. 15: Paramento in opus vittatum del 2° ambiente radiale ad est (Fda, maggio 2017)

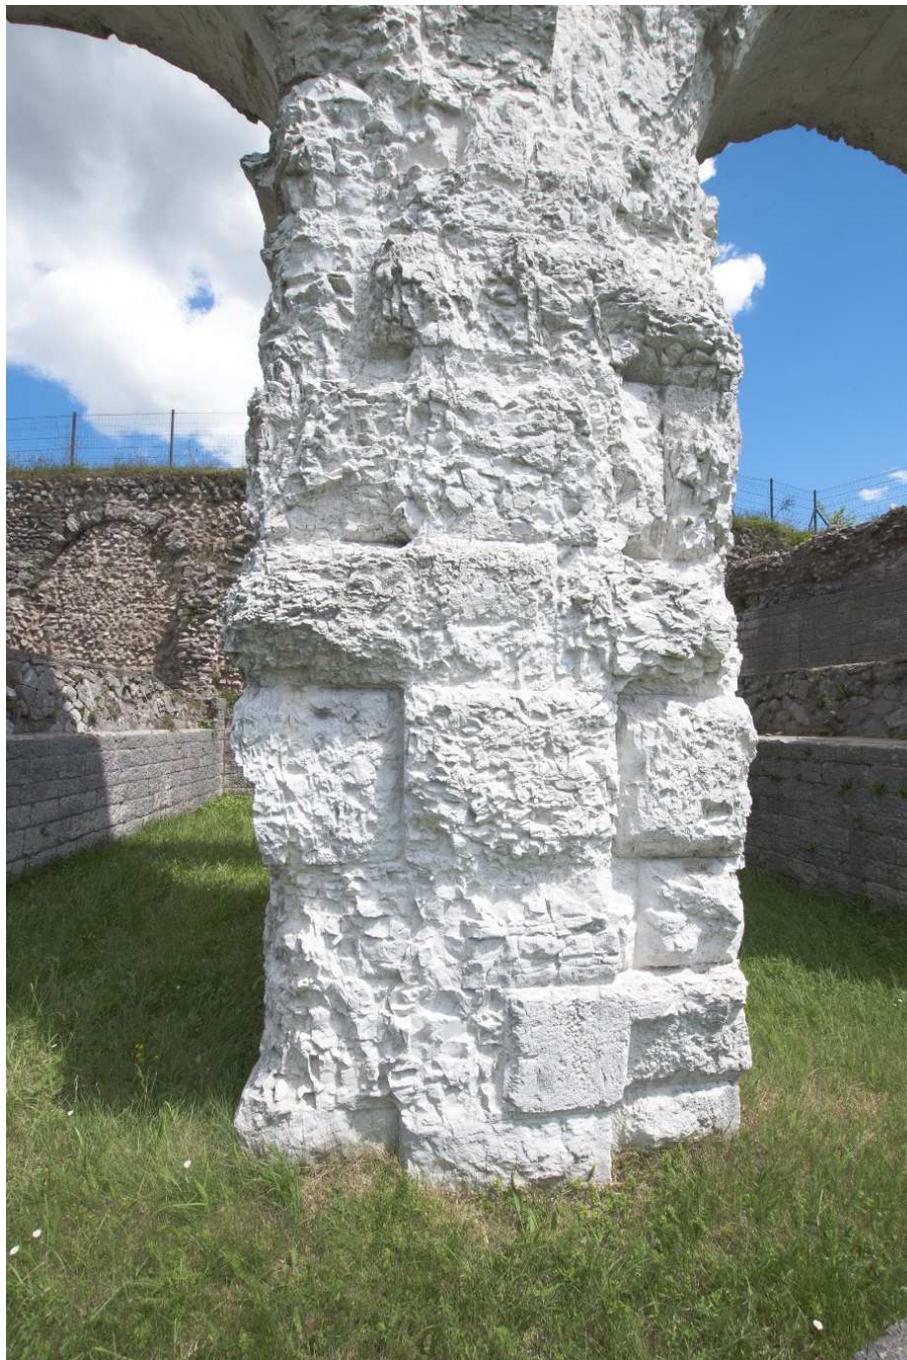
Nei due livelli di arcate dell'anello che cinge la cavea risulta impiegato un possente *opus quadratum* a blocchi bugnati in pietra calcarea connessi fra loro da un raffinato sistema ad incastro⁷⁴.

fig. 16: blocchi in pietra calcarea bugnati dell'ordine di arcate al primo livello (Fda, maggio 2017)

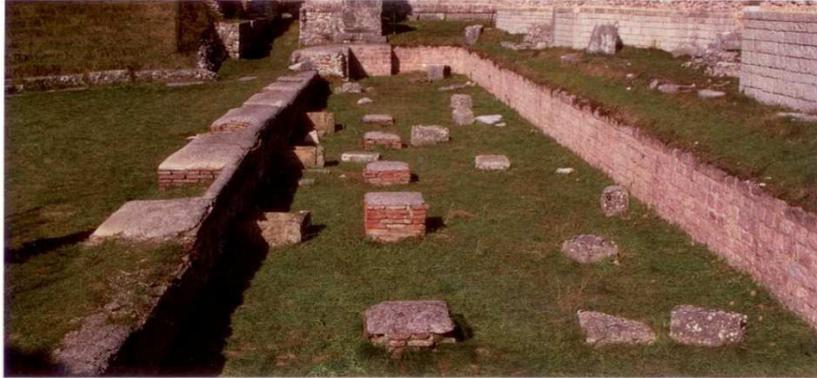
Le strutture in laterizio romano, oggi rintracciabili solo in alcune parti dell'iposcenio, si concentrano nel *pulpitum* e derivano dalla sua ristrutturazione in età imperiale⁷⁵.

fig. 17: strutture del pulpito e del palcoscenico con i paramenti in laterizio

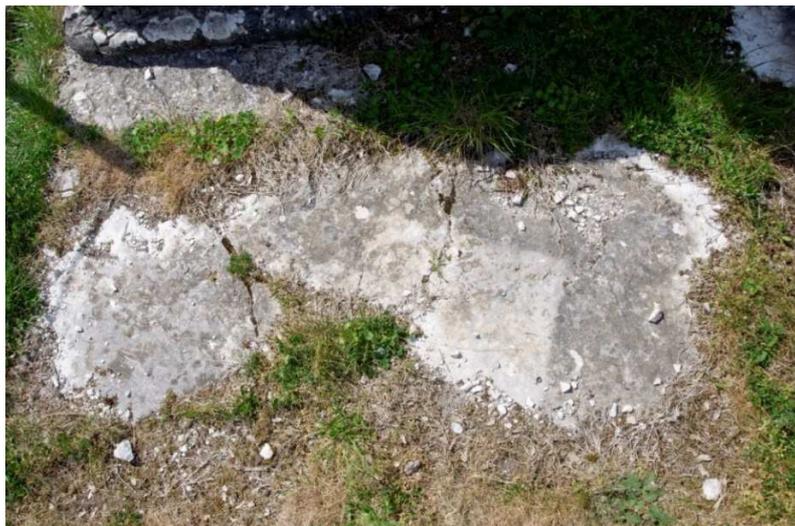
La maggior parte delle pavimentazioni era probabilmente realizzata con lastre in pietra calcarea, sebbene fossero presenti soglie in marmo (ambienti di confine fra le basiliche e le scale di accesso ai palchi elitari), e pavimenti in cocciopesto e mosaici⁷⁶.

fig. 18: porzione della pavimentazione della basilica orientale

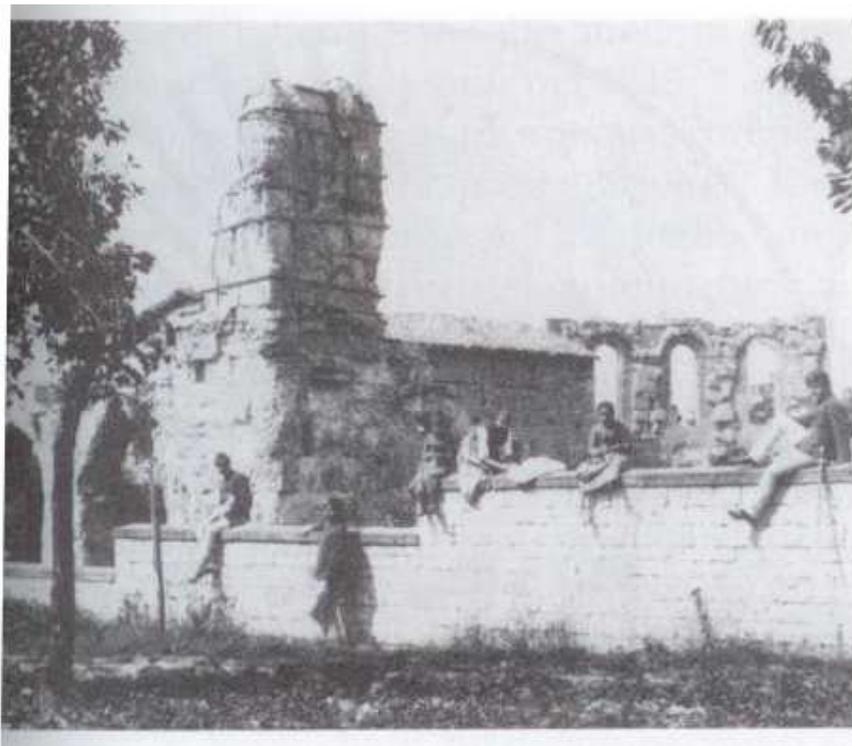
Dopo una demolizione di volte di alcuni vani radiali, compiuta nel 1800⁸³ probabilmente a causa del cattivo stato in cui versavano, il primo documentato ed importante intervento di restauro fu effettuato nel 1852 con il consolidamento delle arcate del secondo ordine mediante murature in laterizio. I lavori furono supervisionati dall'Ingegnere L. Bufalini e finanziati dallo stato Pontificio; in quel periodo risultavano fuori dal terreno soltanto alcuni archi del settore ovest appartenenti al primo ed al secondo livello, la cavea era invece completamente interrata⁸⁴.

fig. 19: fotografia di Sacconi del 1895 in cui si vede il consolidamento delle arcate con strutture in laterizio, proveniente dall'Archivio fotografico Gavirati di Gubbio e contenuta in “MARCATTILI, 2008, pag.25”

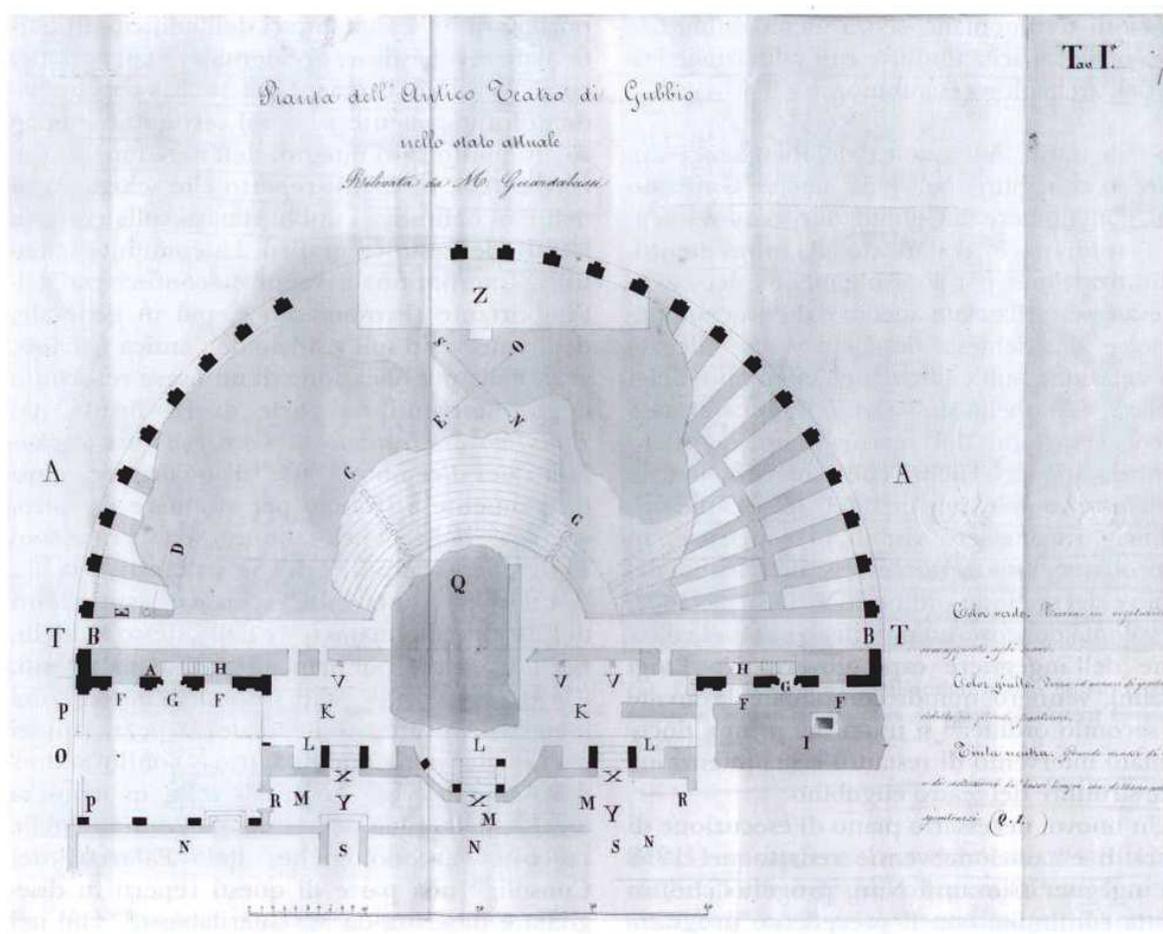
Due nuove campagne di scavi, svolte nei dieci anni successivi nel 1858 e nel 1863 portarono alla luce, rispettivamente, un buon numero di arcate ed un settore della platea, grazie anche a demolizioni di sovrastrutture, ed in seguito la basilica occidentale nella quale fu rinvenuta l'epigrafe di Satrio⁸⁵.

fig. 20: Pianta elaborata in seguito agli scavi del 1858-63 ad opera di M. Guardabassi e pubblicata nel 1863

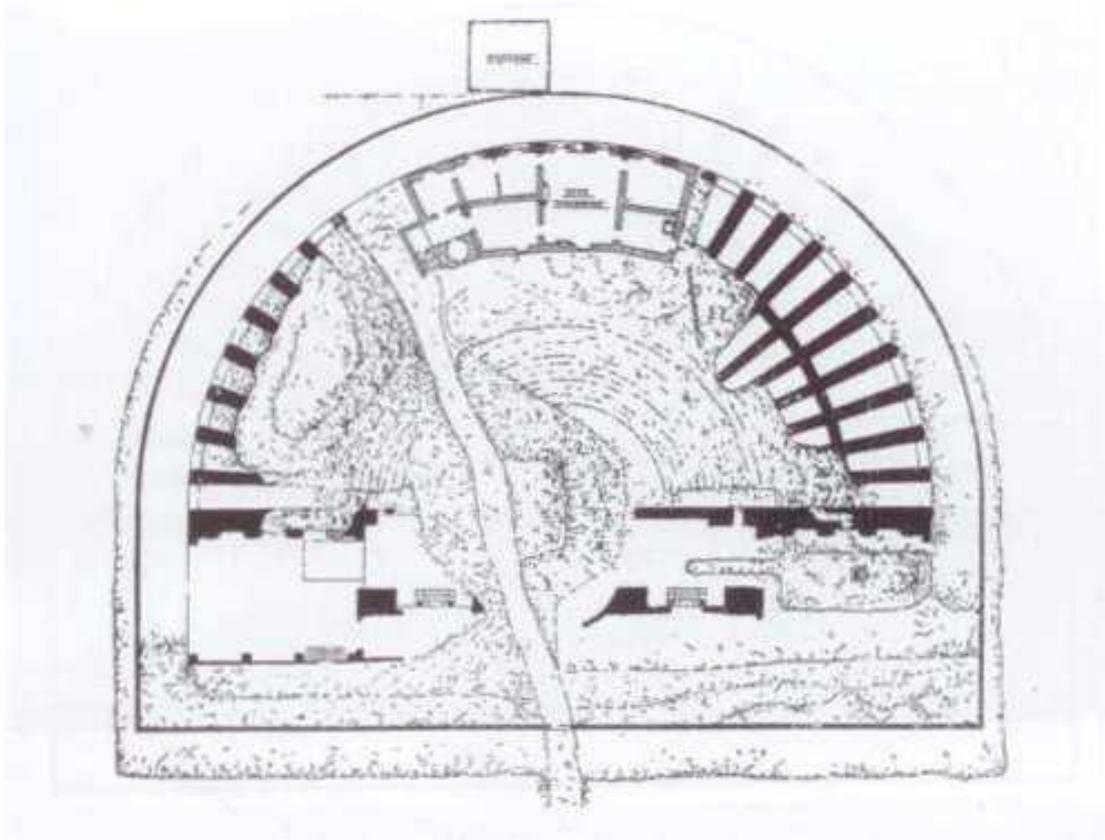
fig. 21: pianta ad opera di Sacconi che illustra la situazione pre interventi del 1900, sulla cavea si nota l'ingombro della casa colonica, sita al centro sulla parte più elevata, proveniente da "G. Sacconi, Relazione dell'Ufficio Regionale per la conservazione dei monumenti (1889-1892; 1900-1901) Perugia 1903, pp 113-126, pag. 115' e contenuto in da MARCATTILI, 2008, pag.25

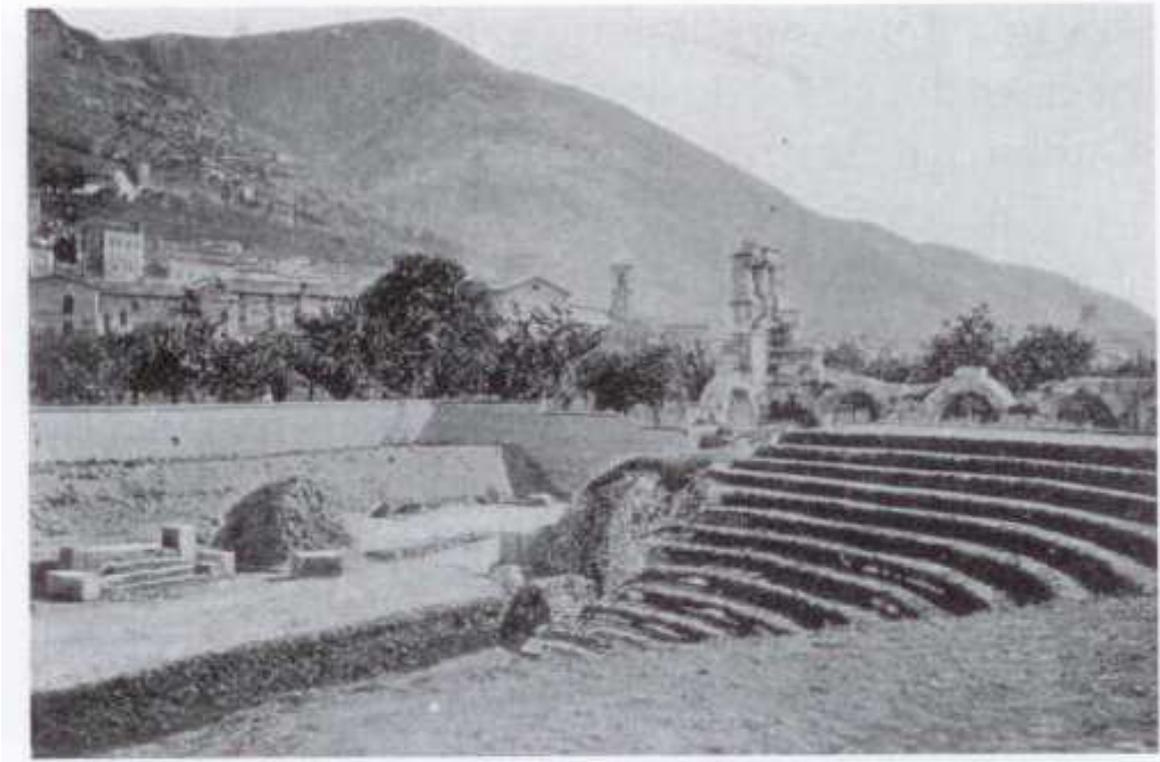
fig. 22: fotografia di Sacconi dalla sommità della cavea verso nord-est; si nota, sullo sfondo, il muro di cinta e sono visibili le strutture della scena, nonché la gradonata. Sono assenti, invece, i sottoarchi ed il consolidamento in laterizi sullo sperone della muratura sud della basilica orientale. Fotografia proveniente da "G. Sacconi, Relazione dell'Ufficio Regionale per la conservazione dei monumenti (1889-1892; 1900-1901) Perugia 1903, pp 113-126, pag. 117' e contenuta in MARCATTILI, 2008, pag.27

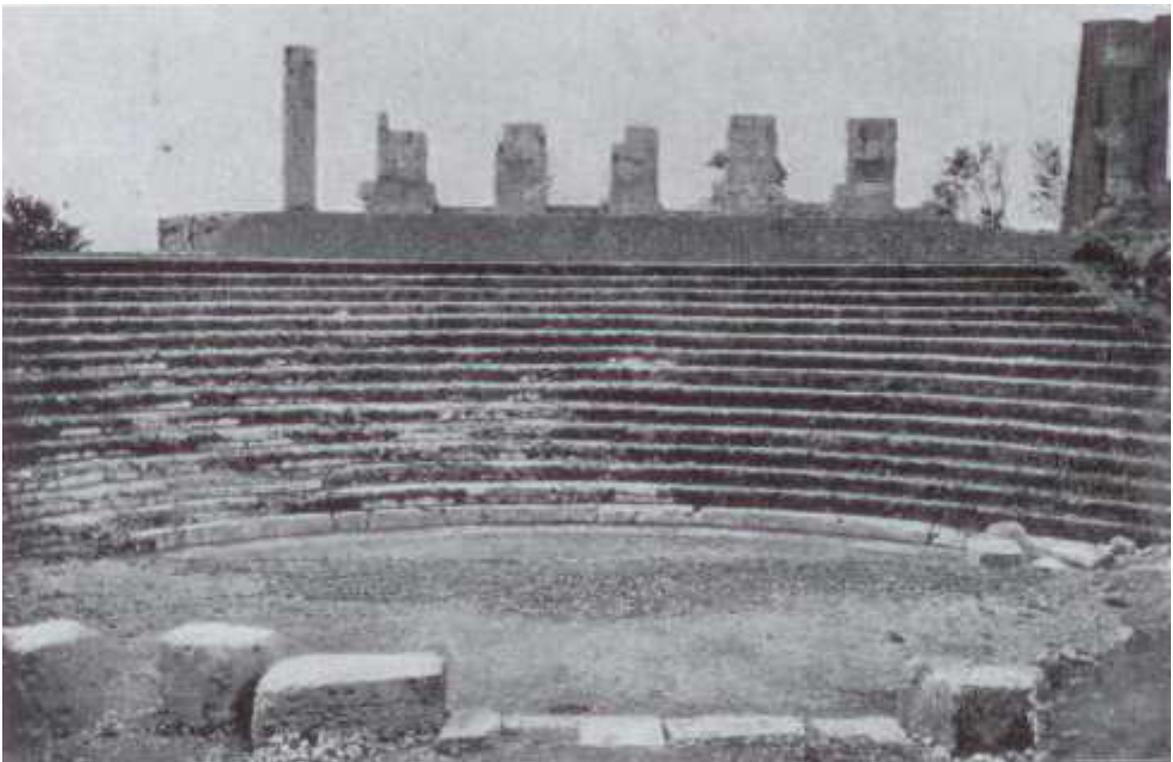
fig. 23: foto di Sacconi che riprende la cavea, i gradoni sono già stati realizzati ma non sono ancora suddivisi verticalmente dai gradini intermedi e la colonna incongrua non è ancora stata demolita. Fotografia proveniente da "G. Sacconi, Relazione dell'Ufficio Regionale per la conservazione dei monumenti (1889-1892; 1900-1901) Perugia 1903, pp 113-126, pag. 117' e contenuto in da Marcatiili, 2008, pag.27

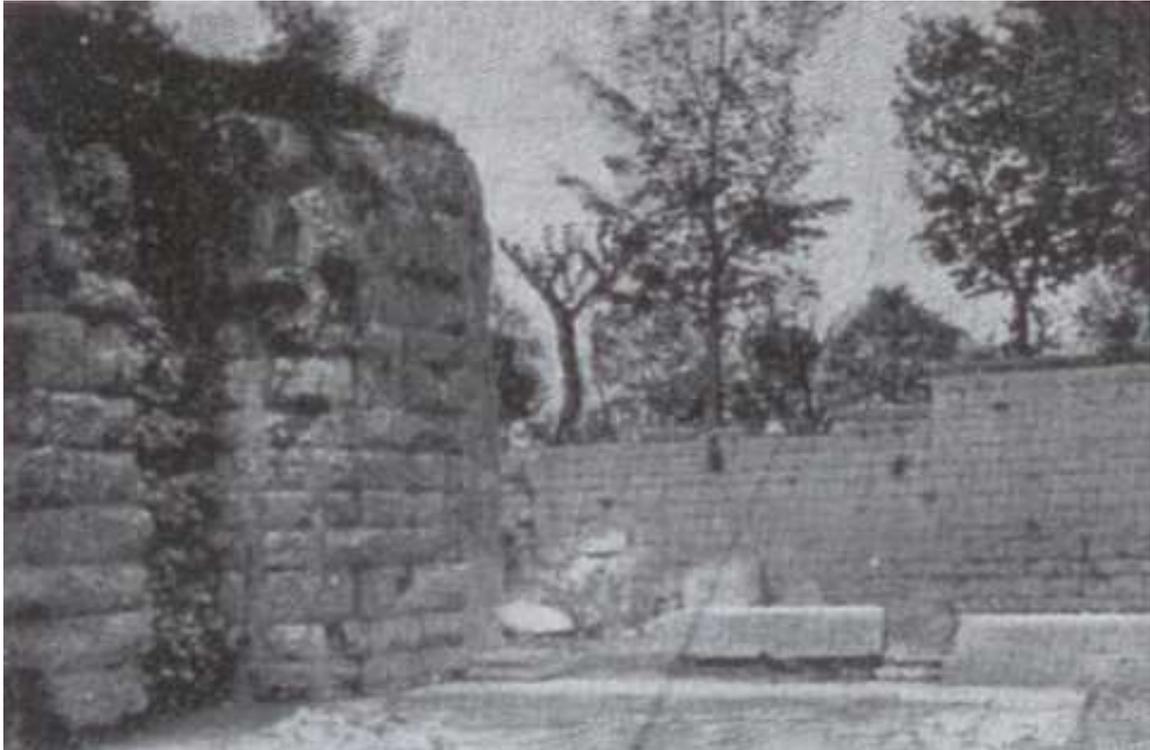
fig. 24: foto di Sacconi sul muro sud della basilica occidentale, nucleo e paramento appaiono coperti da depositi di terriccio e particellato. Si nota, anche qua, il muro di cinta sullo sfondo. Fotografia proveniente da "G. Sacconi, Relazione dell'Ufficio Regionale per la conservazione dei monumenti (1889-1892; 1900-1901) Perugia 1903, pp 113-126, pag. 117' e contenuto in da MARCATILI, 2008, pag.27

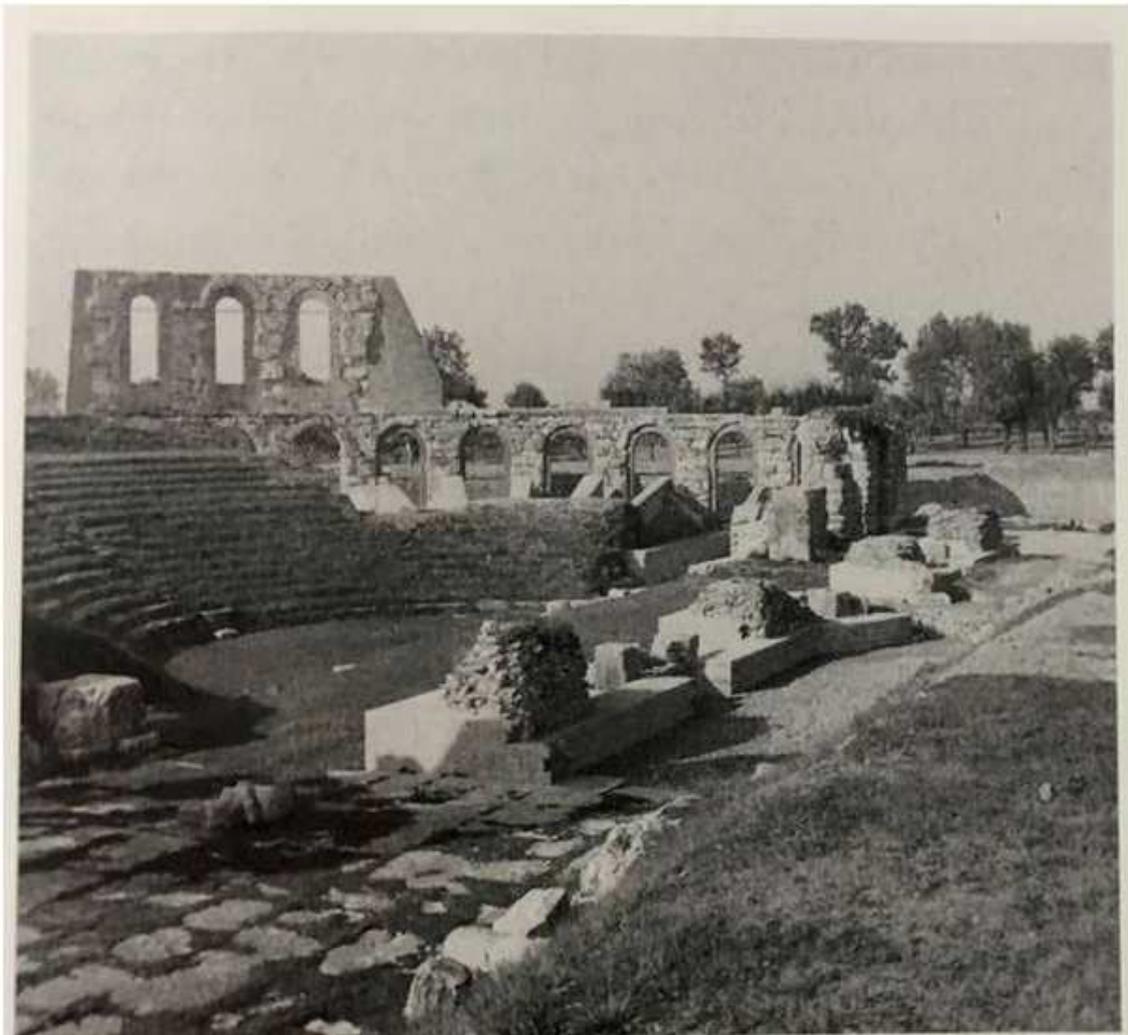
fig. 25: Ripresa del teatro da nord-est verso sud ovest, effettuata in seguito ai lavori di consolidamento: sono chiaramente visibili le strutture in laterizio dei sottarchi al I livello e le riprese murarie del *pulpitum*. La cavea, inoltre, è suddivisa in settori verticali. Foto proveniente dalla Biblioteca Sperelliana di Gubbio (BSG) e contenuta in MARCATILI, 2008, pag.39

Il successivo intervento di restauro risale al 1956: nuovamente si intervenne sulla cavea che in seguito alla verifica del rapporto fra volte e gradonate, da cui emerse che la conformazione assunta con i lavori del 1900 era sbagliata, fu ricostruita e portata a 19 gradoni realizzati con malta cementizia e nuovamente ricoperti al termine con bauletti verdi. Il *pulpitum* fu restaurato con l'impiego di laterizi ed i paramenti della *scenae frons* furono regolarizzati con riprese di blocchetti calcarei, effettuate anche negli *aditus maximi* e nei vani radiali. Infine furono consolidate le arcate del primo ordine e la parete sud della basilica orientale con sottarchi in laterizio⁹⁵.

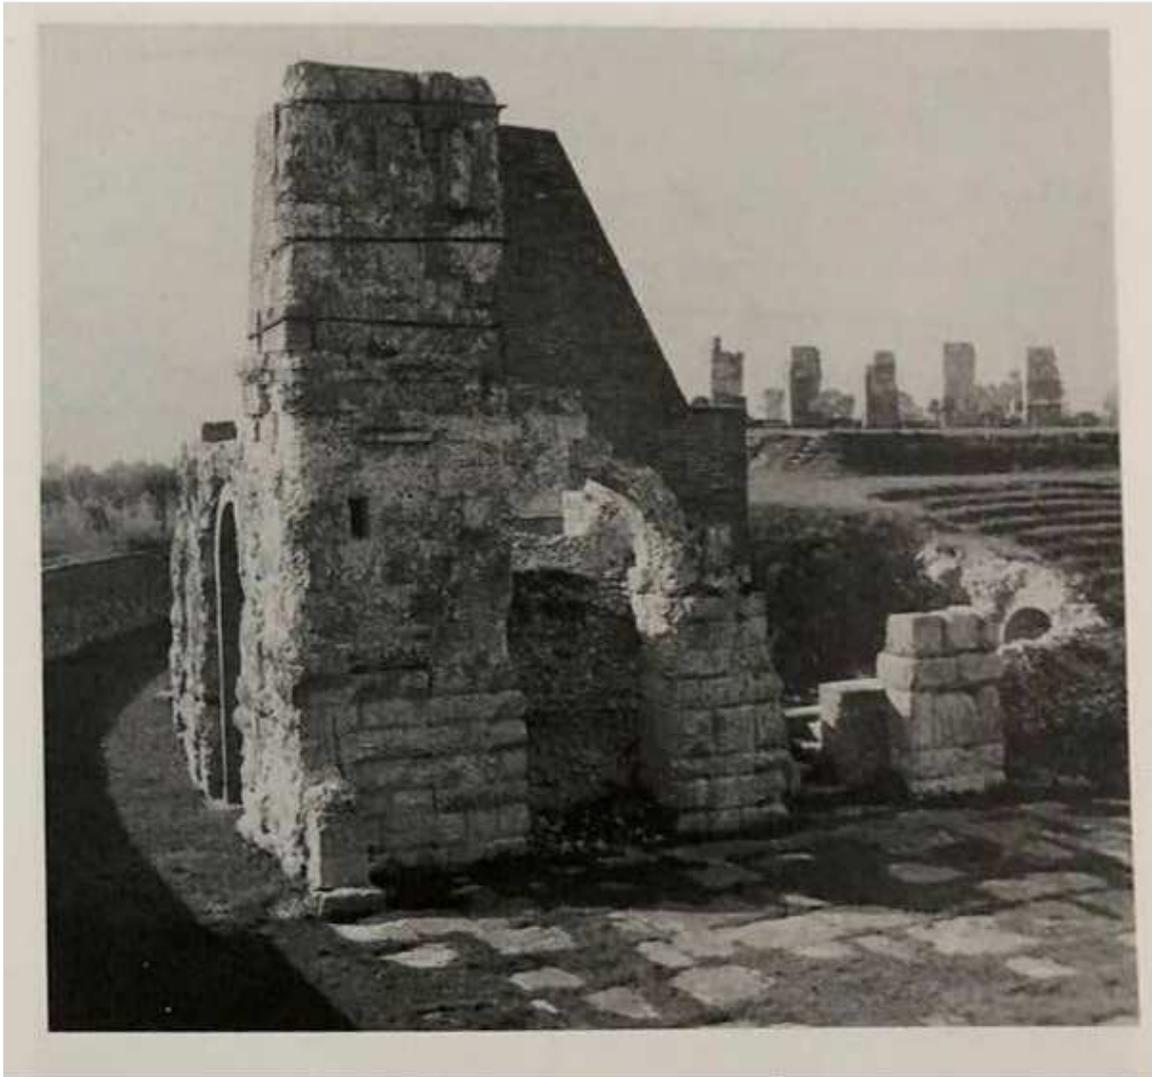
fig. 26: Ripresa da nord del muro sud della basilica orientale, effettuata in seguito ai lavori di consolidamento: si nota il consolidamento dello spigolo mediante elementi metallici e lo sperone in laterizi. Fotografia proveniente dalla Biblioteca Sperelliana (BSG) di Gubbio e contenuta in MARCATILI, 2008, pag.39

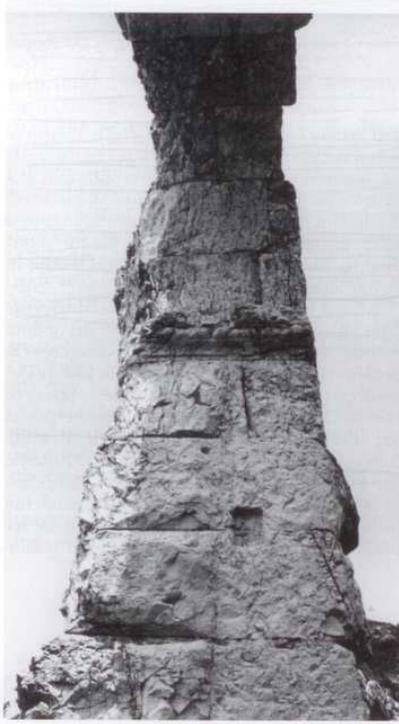
fig. 27: fotografia dei alle strutture delle arcate del primo piano: in alcuni casi si sono distaccate porzioni dei blocchi e fuori piombo dovuti ai movimenti indotti dalle scosse. Foto proveniente dall'Archivio Fotografico Soprintendenza per i Beni Archeologici dell'Umbria e contenuta in MARCATILI, 2008, pag.40

frammenti di pietra calcarea dai paramenti e dal bugnato afflitti da scagliatura, l'allentamento di interi blocchi e dissesti con lesioni evidenti nelle strutture verticali che resero inagibile il monumento⁹⁷. I lavori di restauro iniziarono nello stesso anno ed oltre ai consolidamenti strutturali, ormai inevitabili, compresero anche lavori di conservazione meno urgenti ma comunque necessari sui danni causati dall'incuria.

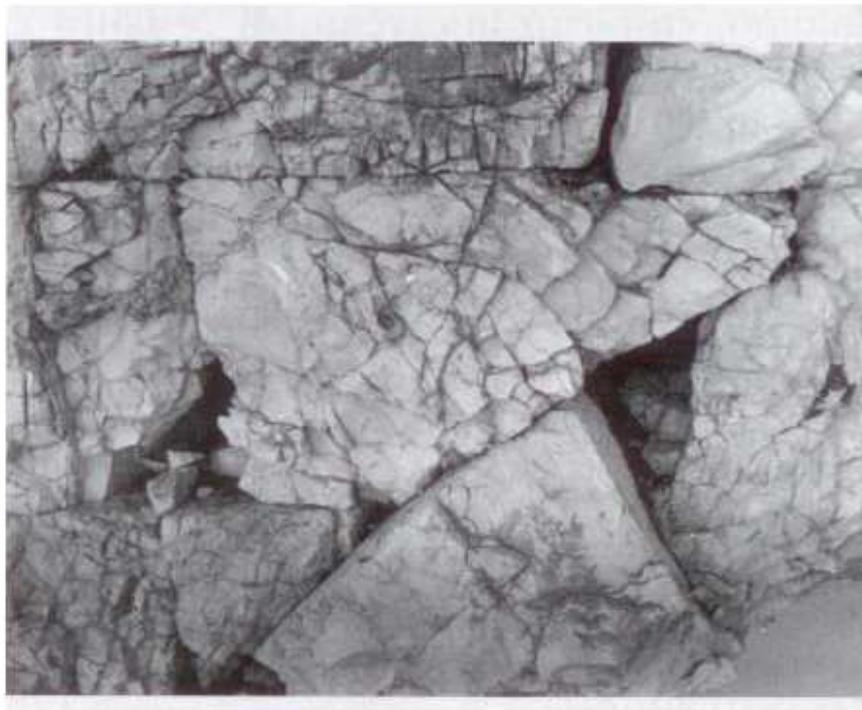
fig. 28: fotografia dei danni subiti dai blocchi di calcare delle arcate in seguito al sisma; le scosse hanno indotto la rottura del materiale ed il distacco delle scaglie più instabili, causando vuoti e fessurazioni. Foto proveniente dall'Archivio Fotografico Soprintendenza per i Beni Archeologici dell'Umbria e contenuta in MARCATILI, 2008, pag.40

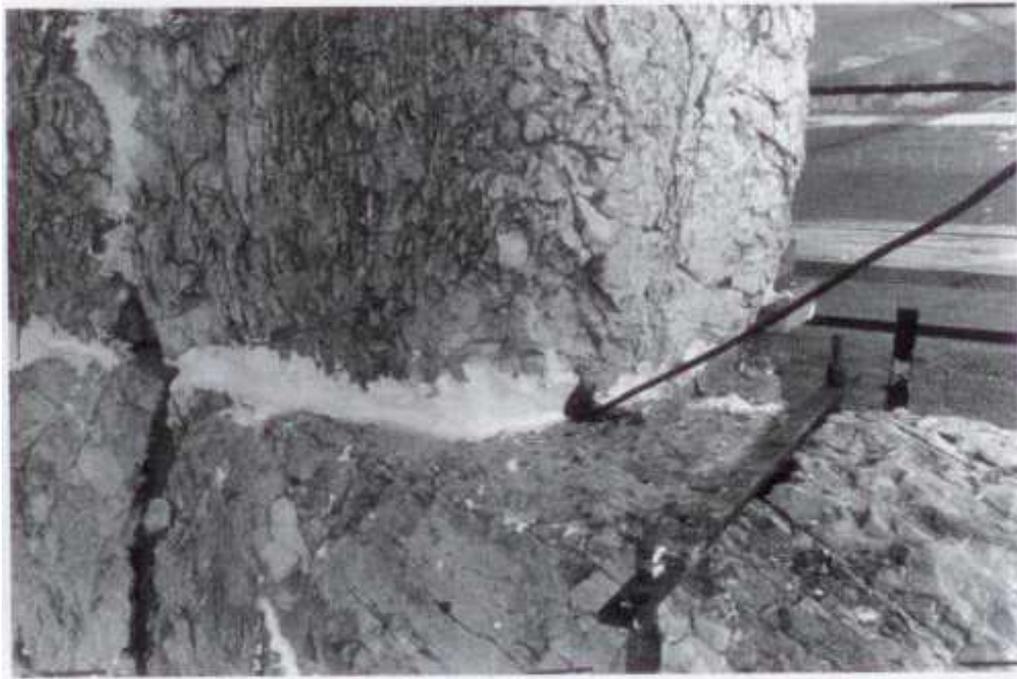
fig. 29: fotografia degli interventi di consolidamento su un pilastro mediante perforazioni con elementi metallici e l'impiego di resine epossidiche. Foto proveniente dall'Archivio Fotografico Soprintendenza per i Beni Archeologici dell'Umbria e contenuto in MARCATILI, 2008, pag.41

Il pilastro lesionato dal sisma fu consolidato staticamente con cuciture metalliche e resine epossidiche, così come anche le strutture maggiormente compromesse furono perforate e consolidate con inserzioni di barre metalliche annegate in resina epossidica. Le arcate, in maniera analoga, furono ricollegate fra di loro mediante cuciture metalliche e resine epossidiche, previo smantellamento di delle catene metalliche risalenti ad interventi precedenti. Le murature meno danneggiate furono restaurate con l'impiego di malte a base di calce ed inerti adeguati alla natura ed al colore della pietra originaria. Le volte di alcuni vani radiali furono impermeabilizzate e furono sostituiti i vecchi bauletti di protezione. Fu eseguita una pulitura delle lastre calcaree e degli elementi architettonici superstiti delle due basiliche ed al termine degli interventi la superficie in pietra fu consolidata tramite l'applicazione di prodotti epossidici e acril-siliconici.

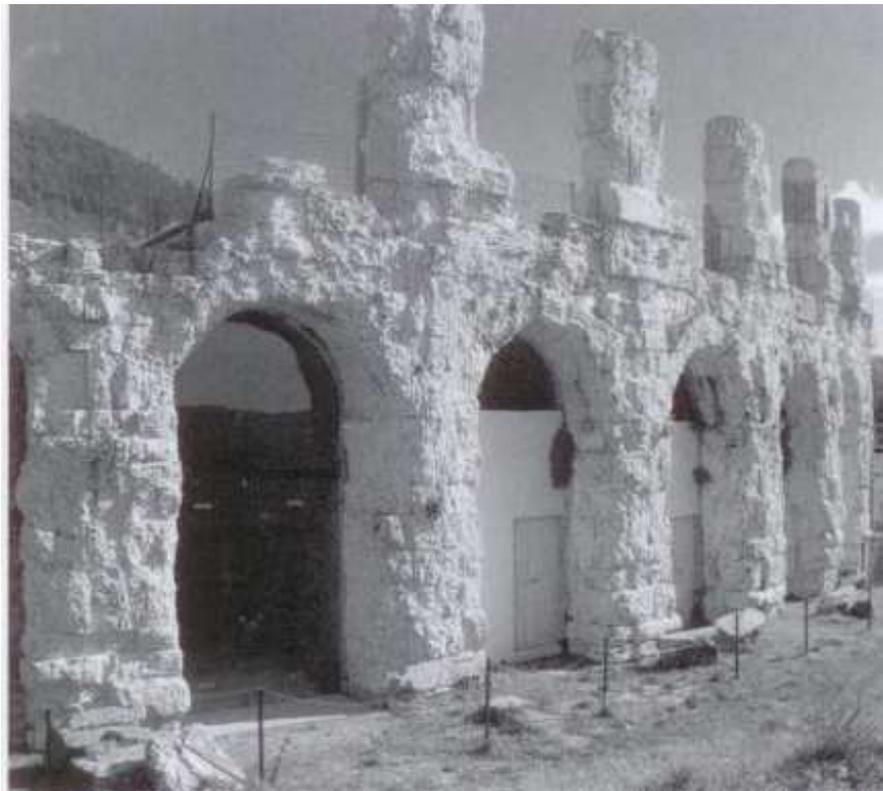
fig. 30: fotografia che mostra le tamponature dei fornic con materiale opaco. Soltanto un fornice è tamponato con una vetrata. Foto proveniente dall'Archivio Fotografico Soprintendenza per i Beni Archeologici dell'Umbria e contenuto in MARCATILI, 2008, pag.42

Tali restauri furono estremamente invasivi, modificando in parte il funzionamento statico delle strutture, tuttavia furono molto efficaci, tanto che il sisma di Assisi del 1997 non provocò alcun danno, se non di entità estremamente lieve e superficiale⁹⁹. Nel 2003 furono effettuati nuovi interventi conservativi sui paramenti degli *aditus maximi* e di alcune volte¹⁰⁰ e nel 2007 furono smantellate le tamponature dell'84, sostituite con chiusure vetrate che hanno permesso di adibire i fornicati ad espositori dei reperti¹⁰¹.

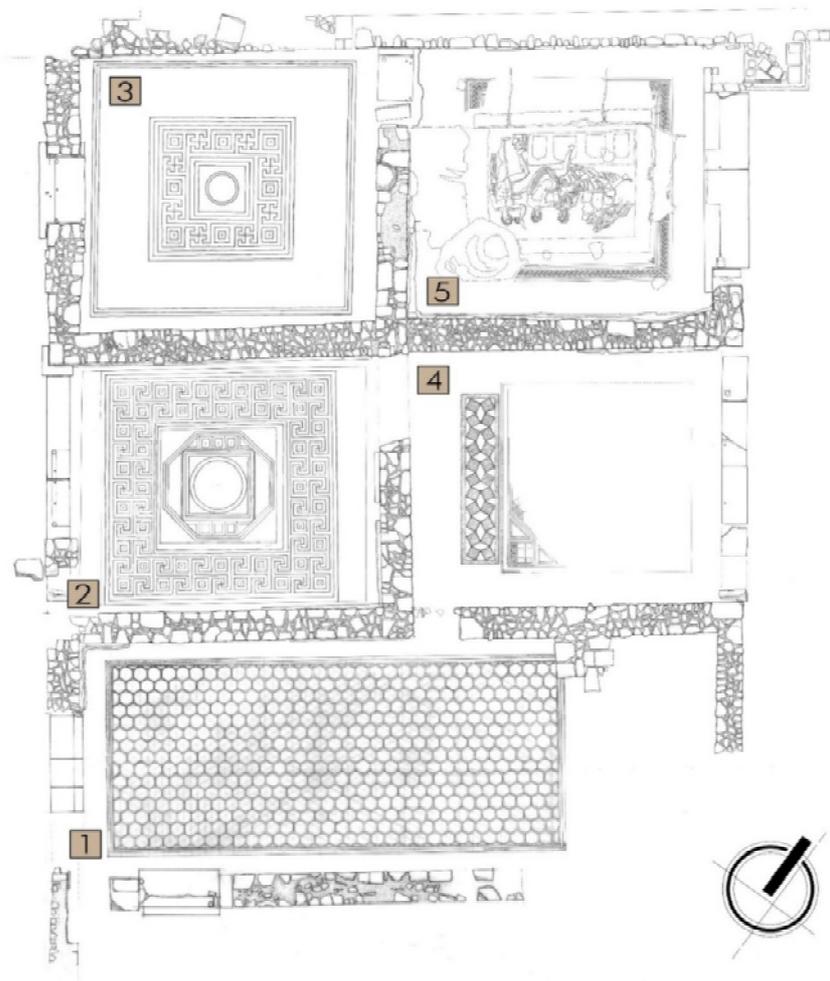
fig. 32: localizzazione dei mosaici, schema elaborato personalmente su rilievo fornito dalla Soprintendenza Archeologia, Belle Arti e Paesaggio dell'Umbria (SABAPU)

L'altra tipologia di mosaici è presente negli altri 3 ambienti ed è realizzata in maniera analoga alla precedente, con lo strato superficiale, però, composto da una gettata cementizia che funge da base per la posa delle tessere, di colore bianco e nero.
