MEMORIE DELLA GUBBIO ROMANA

Proposte per la conservazione e la valorizzazione dell'area archeologica, del teatro, della Domus del banchetto e il Mausoleo di Pomponio Grecino.

LABORATORIO DI LAUREA

“PROGETTO STORIA E RESTAURO”

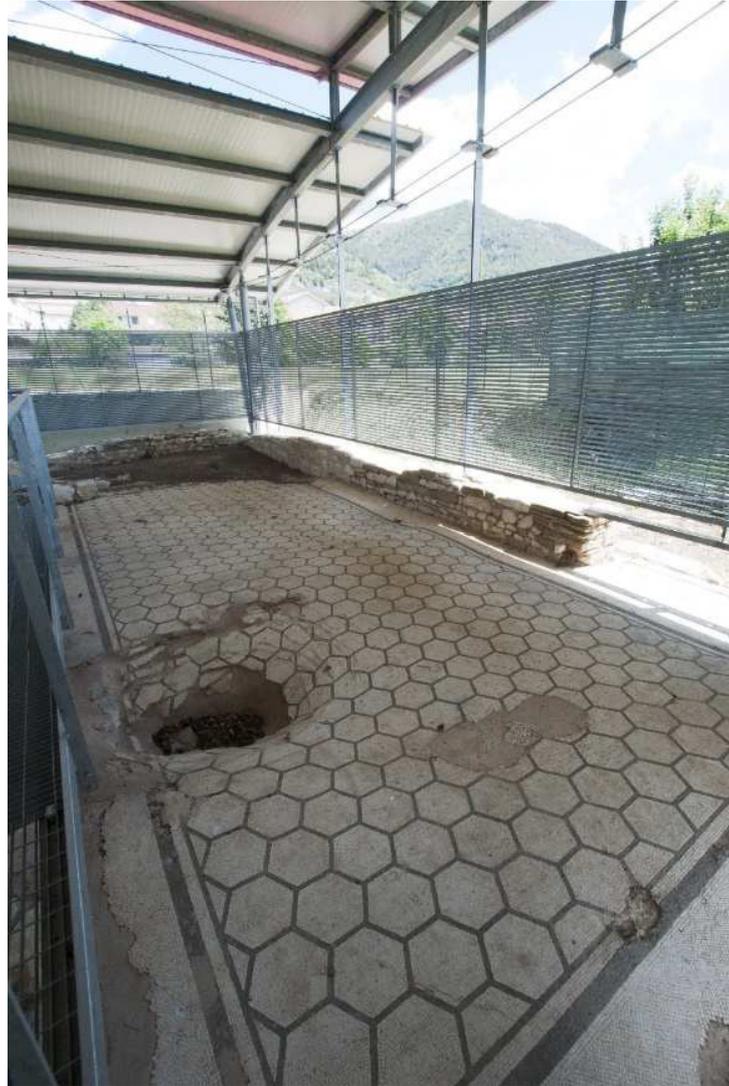
fig. 33: ambiente 1 (Fda, maggio 2017)

Stanza 1 : l'ambiente è di forma rettangolare allungata, aperto verso l'esterno sul lato sud connesso con il vano 4 ed un altro ambiente pavimentato in coccio pesto ad est; la pavimentazione è del tipo a tessere bicrome su supporto cementizio, con motivo geometrico: entro una doppia cornice bipartita bianca e nera, separata dalle murature su tutti i lati tramite una fascia perimetrale di tessere bianche, si inscrive un motivo ad esagoni neri su base bianca. Sono visibili alcune deformazioni ondulate in senso longitudinale e, verso sud, è presente un vuoto circolare.

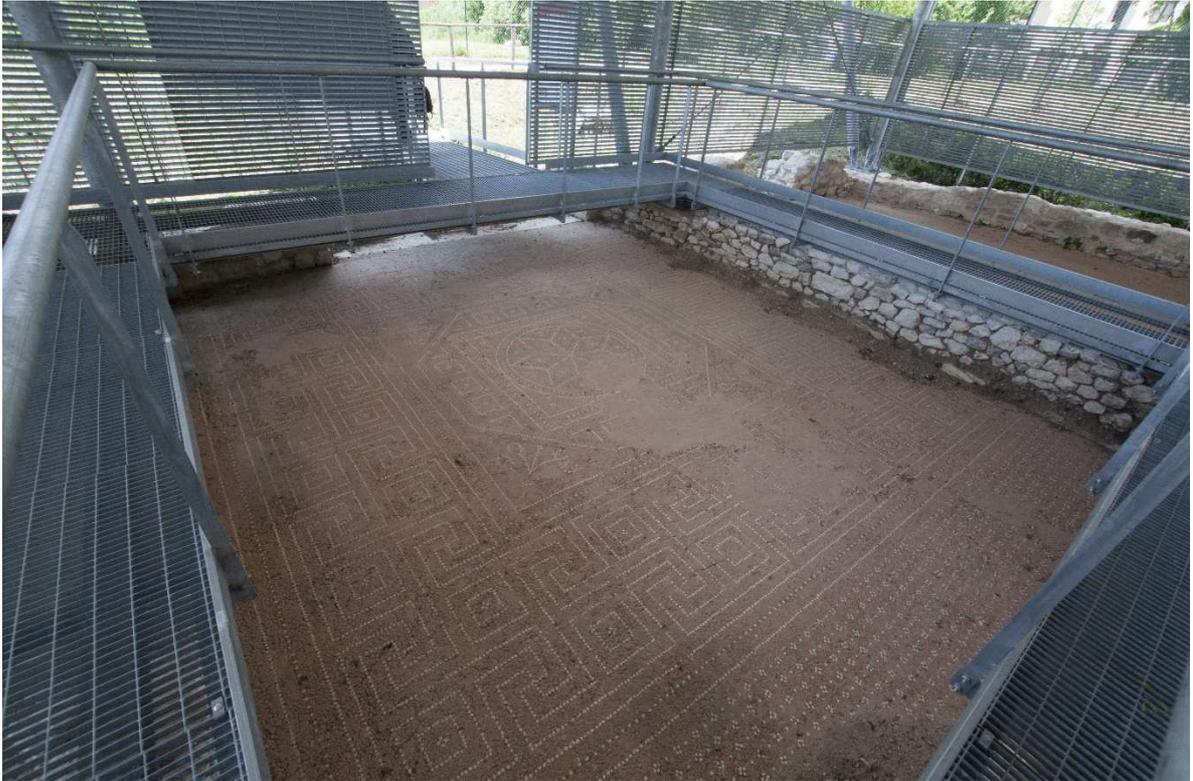
fig. 34: ambiente 2 (Fda, maggio 2017)

Stanza 2: l'ambiente, di forma rettangolare, si apre verso l'esterno sul lato sud ed è connesso con l'ambiente 4. La pavimentazione è in *opus signinum* ed il motivo prevalente è una grande cornice quadrata con decorazione a greca in tessere bianche, al cui interno sono inscritti, uno nell'altro, un triplo quadrato, un triplo ottagono, un ulteriore triplo quadrato, un triplo cerchio ed una stella a sette punte, realizzati con tessere bianche e nere disposte sia in maniera alternata sia in maniera uniforme. Nella composizione della parte dentro la greca gli spazi vuoti sono riempiti da ulteriori decorazioni a cornice quadrata, crocetta e forma floreale mentre al suo esterno due fasce di crocette realizzate con tessere bianche occupano le restanti parti della pavimentazione.

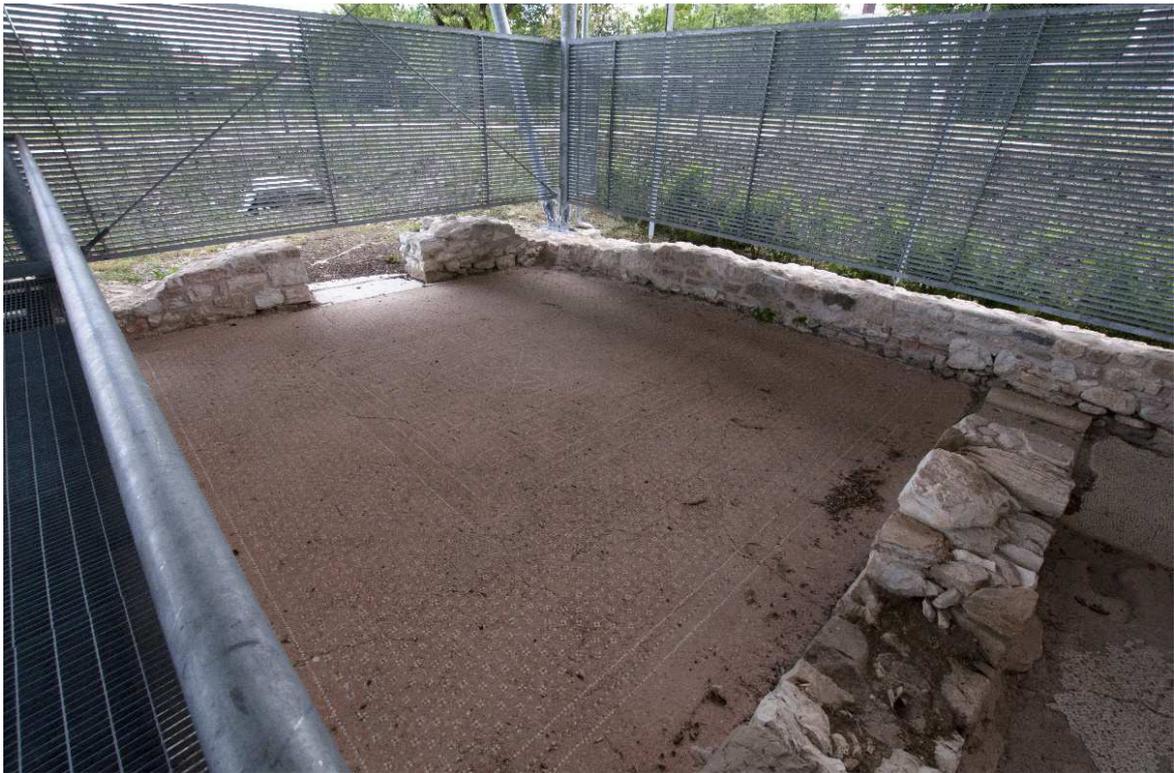
fig. 35 ambiente 3 (Fda, maggio 2017)

Stanza 3: Verso l'esterno, l'ambiente si apre a sud e risulta connesso soltanto con l'ambiente n.5. La pavimentazione in *opus signinum* è a motivo geometrico: una prima tripla cornice quadrata, in tessere bianche ai lati e bianche e nere al centro, racchiude una grande fascia crocettata in bianco e nero entro la quale si colloca un quadruplo quadrato, in tessere bianche e bianche e nere. Al suo interno un'altra cornice a greca racchiude un ultimo triplo quadrato al centro del quale si trova un cerchio intersecato da un fiore con 8 petali di due differenti forme alterne, centrato all'interno della decorazione. Una piccola banda perimetrale in cocciopesto corre lungo la cornice più esterna separandola dalle murature

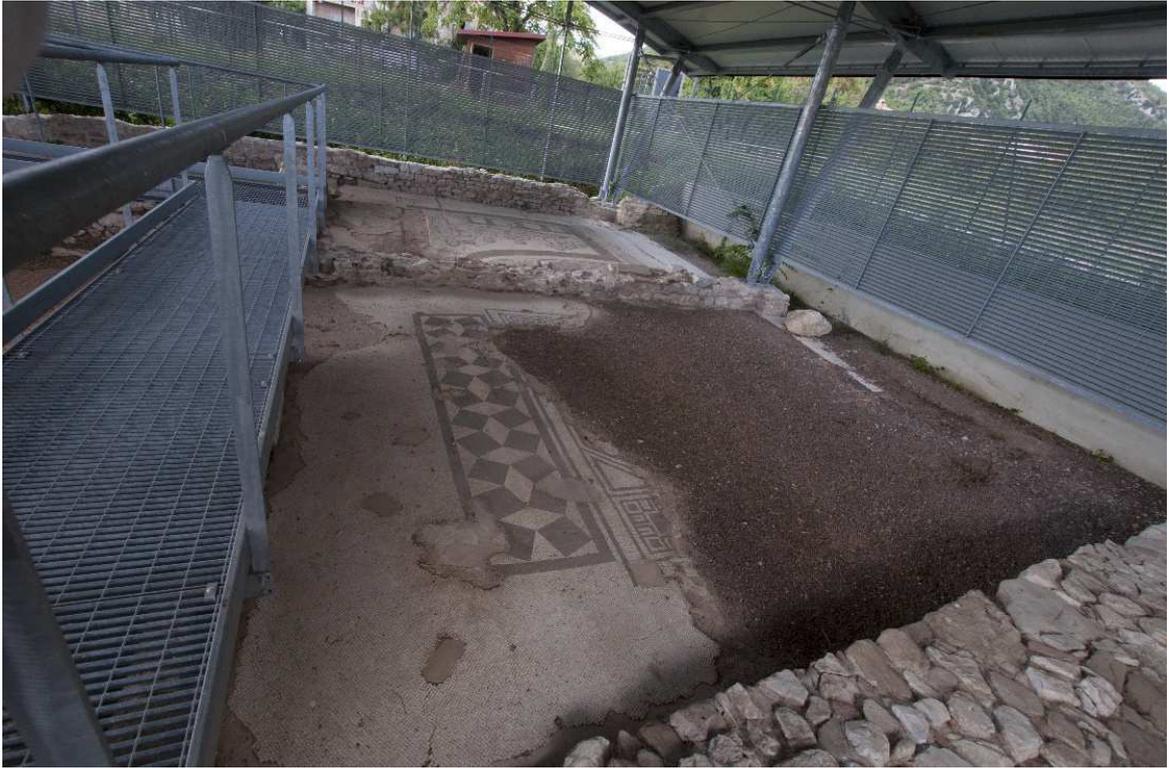
fig. 36 ambiente 4 (Fda, settembre 2017)

Stanza 4: L'ambiente si apre verso l'esterno a nord ed è connesso con gli ambienti 2 e 1. Della pavimentazione, del tipo a tessere bianche e nere su supporto cementizio, rimane solo una fascia decorata con rombi e quadrati ed una piccola parte del mosaico principale, conservato su due angoli e raffigurante un quadrato con due triangoli adiacenti ed un motivo a piccoli triangoli nella parte centrale¹²⁸.

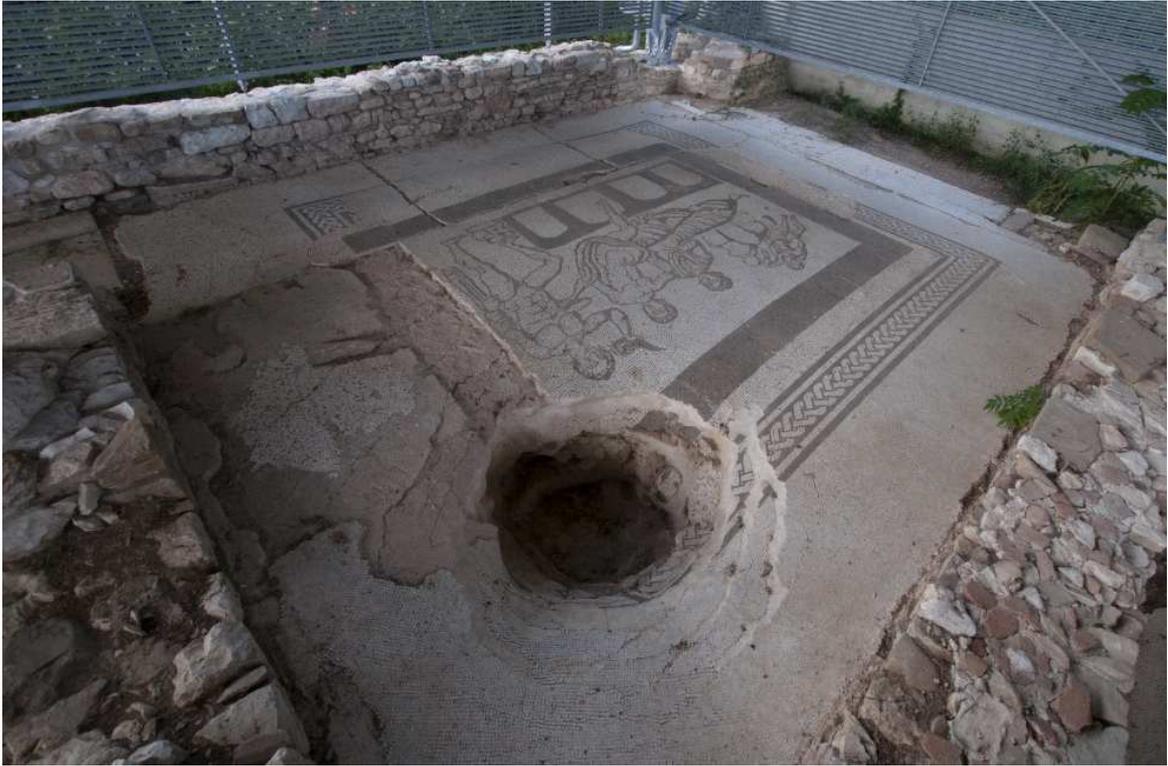
fig. 37: ambiente 5 (Fda, settembre 2017)

Stanza 5: L'ambiente si apre verso l'esterno a nord ed è connesso con l'ambiente 4. La decorazione, eseguita con tessere bianche e nere è figurativa e non più meramente geometrica e si discosta ampiamente dalle altre, essendo ad esse posteriore e risalente alla ristrutturazione della fine del III secolo d.C. e ai primi decenni del IV¹²⁹. All'interno di una cornice a treccia a tre capi in redazione bicroma è inserito il mosaico, realizzato solo in un secondo momento in sostituzione di uno precedente: la scena ritrae una coppia di figure femminili semisdraiate su un quadriportico, una vestita e l'altra seminuda con un mantello che copre le gambe, mentre cinge con il braccio sinistro la spada della donna ammantata e con la mano destra porge una coppa verso un personaggio maschile in piedi a destra. L'uomo, nudo, con il piede sinistro su una roccia, versa un liquido dal *rhytòn* che solleva con la mano, In alto a sinistra è infine raffigurato un personaggio maschile vestito con una corta tunica e bassi calzari, sdraiato sulle rocce e forse identificabile con un cacciatore. È stato ipotizzato che la coppia si identifichi, con buona probabilità, in una Venere marina con una compagna o *domina* affiancati da Bacco, che versa il vino. Poiché tale

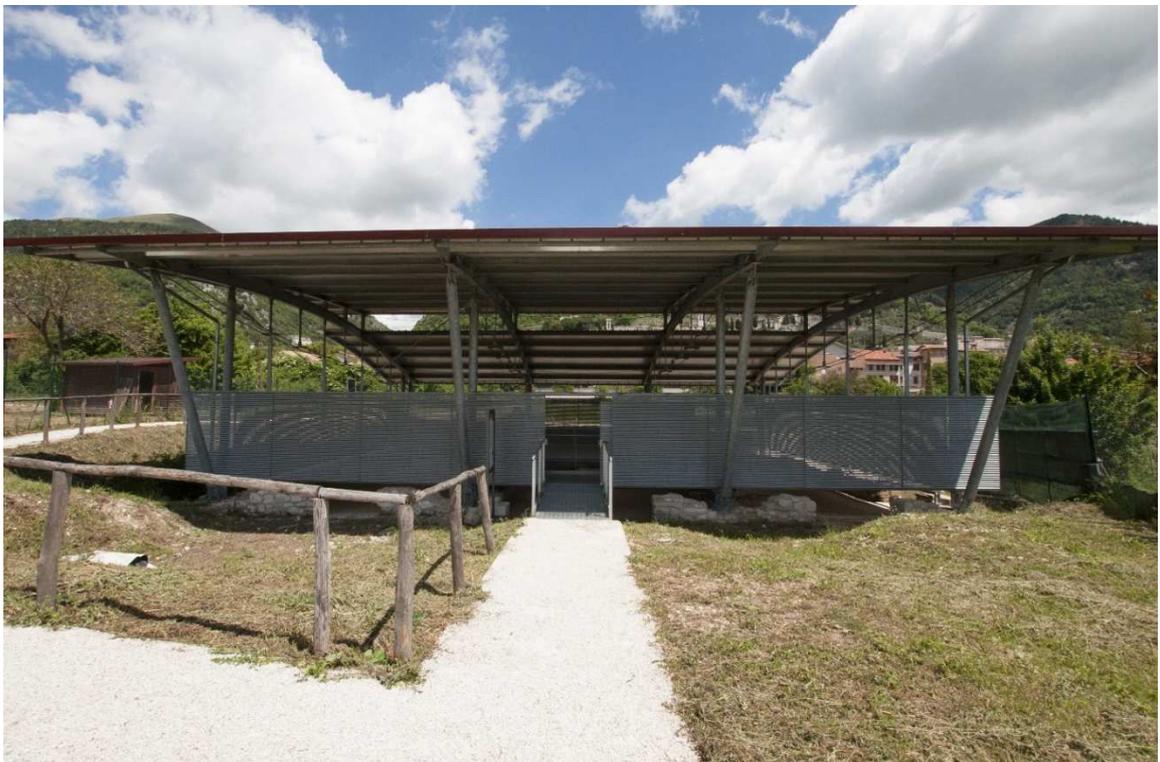
fig. 38: la copertura vista dall'accesso alla domus (Fda settembre 2017)

La struttura portante è realizzata in acciaio e composta da quattro portali costituiti da pilastri tubolari e da travi lenticolari create tramite profili aperti e montati in ferro. I pilastri di ogni telaio hanno uno schema a V con un unico appoggio alla base e poggiano direttamente sulle murature perimetrali in prossimità dell'incrocio tra i maschi murari in modo da non recare danno ai mosaici. La struttura è controventata con funi disposte a croce di diametri differenti e confinata, lateralmente sopra le murature antiche, da pannelli zincati composti da lamelle orizzontali intelaiate entro profili a L. La copertura, inclinata ed aperta verso sud è composta da un pannello sandwich di poliuretano espanso interposto fra due lamiere di acciaio zincato¹³³.

Grazie ad una passerella in acciaio a griglia, poggiate mediante supporti quadrati metallici sui 4 spigoli dell'ambiente numero 2 al quale ruota attorno con andamento quadrato, è possibile visitare la domus accompagnati dal personale autorizzato. Si accede ad essa dall'ambiente 2, tramite una rampa di lieve pendenza che connette il percorso metallico con quello esterno in ghiaio.

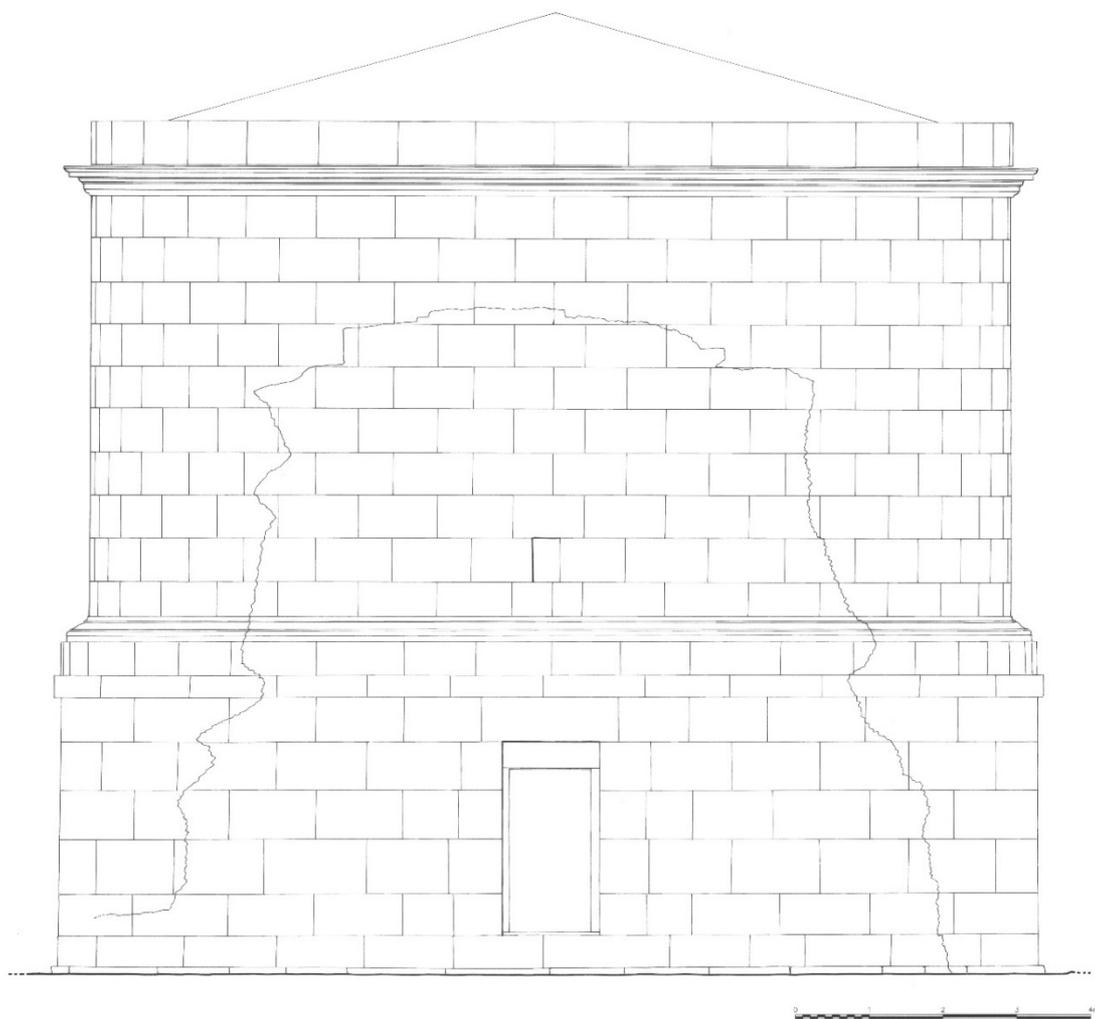
fig. 39: ipotesi ricostruttiva effettuata in occasione dei restauri del 1999-2000 con le competenze di D. Manconi e S. Vergoni, elaborato fornito dalla Soprintendenza archeologia, belle arti e paesaggio dell'Umbria e contenuto in MANCONI, 2008, tavola

Il monumento ricorda il modello degli ipogei etruschi di età ellenistica con copertura a volta attestati sia a Perugia ed Orvieto sia a Chiusi e Cortona. E' del tipo a tamburi cilindrici sovrapposti, rivestiti da blocchi di calcare, poggianti su un dado quadrangolare di base e coronati da un elemento conico¹⁴⁶; un impianto esterno che si intuisce dalla veduta di Bleau Mortier, simile a quello del Mausoleo di Teodorico a Ravenna, sebbene molto più semplice, privo di arcate cieche e ad un unico livello

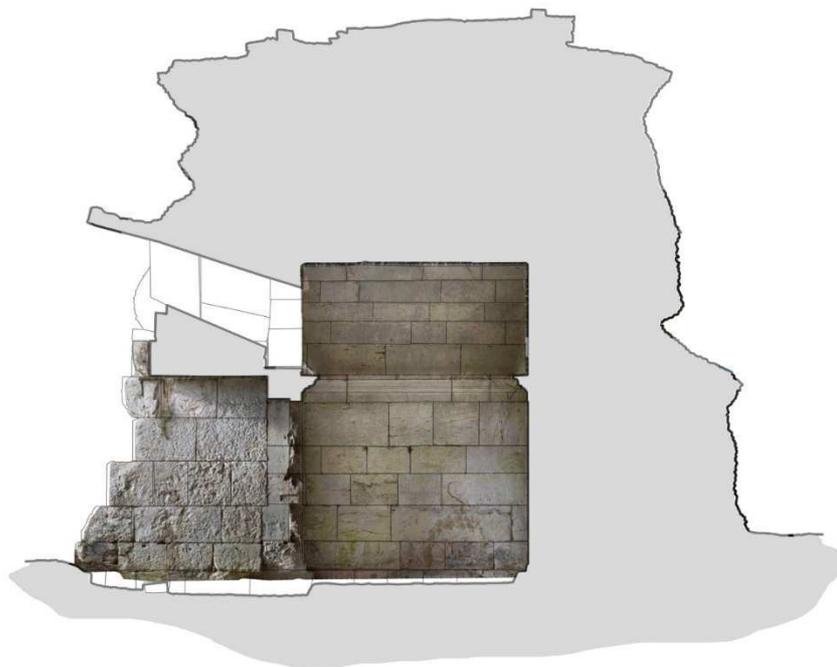
fig. 42: fotopiano della sezione longitudinale rivolta verso ovest in cui è possibile vedere lo stato di conservazione dell'atrio e della cella e la differenza di patologie presenti sui blocchi calcarei, elaborazione personale con l'ausilio dei rilievi geometrici forniti dalla Soprintendenza

Grazie a circa 1300 riprese fotografiche, eseguite in ordine sequenziale a più altezze partendo dall'interno e poi spostandomi nell'atrio ed all'esterno è stato possibile ricostruire un modello tridimensionale di tutto il monumento impiegando il software Agisoft PhotoScan, dal quale sono stati ricavati i fotopiani impiegati nella mappatura dello stato di conservazione.

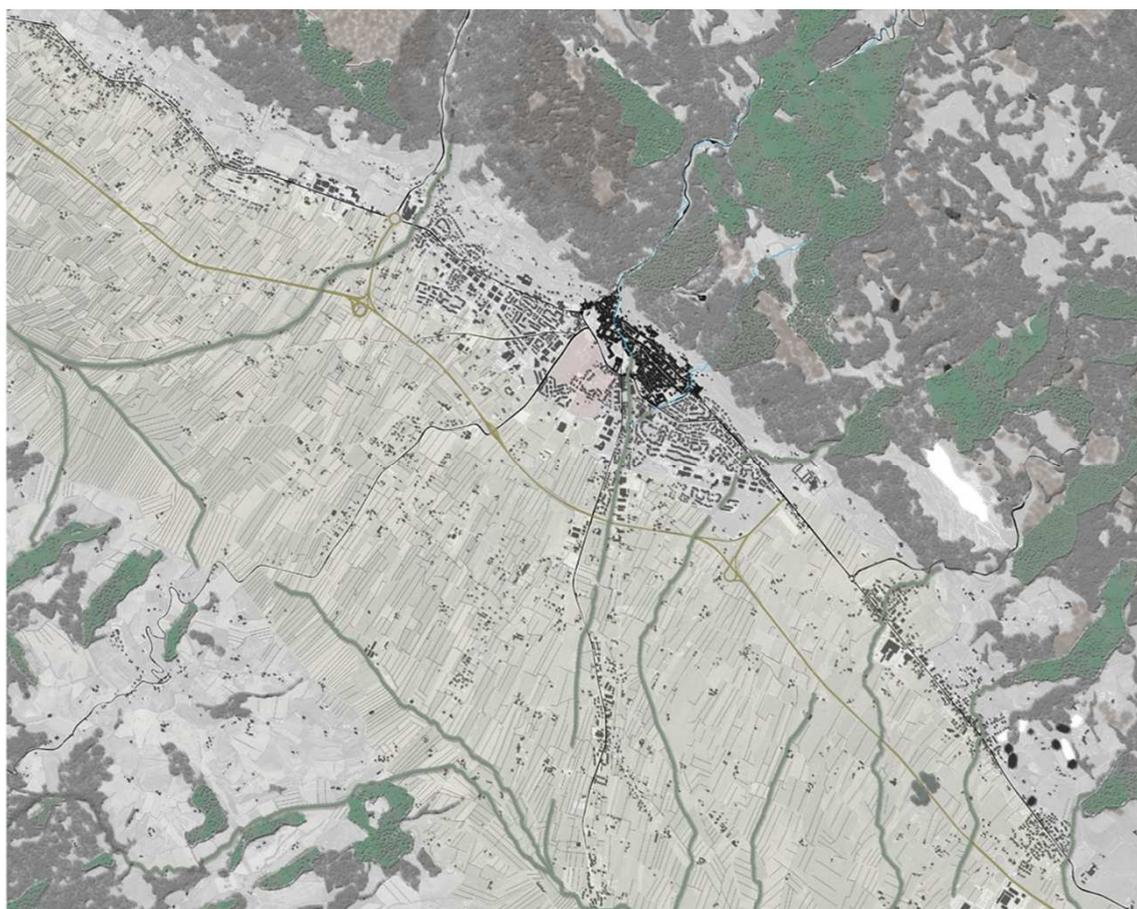
fig. 43: inquadramento

Gubbio si colloca all'interno di una vasta pianura compresa fra il sistema appenninico, che sancisce il confine con le Marche a nord-est, ed un secondo sistema montuoso di modesta altitudine, circa 800 m, che separa la conca eugubina dall'Alta valle del Tevere in direzione sud-ovest.

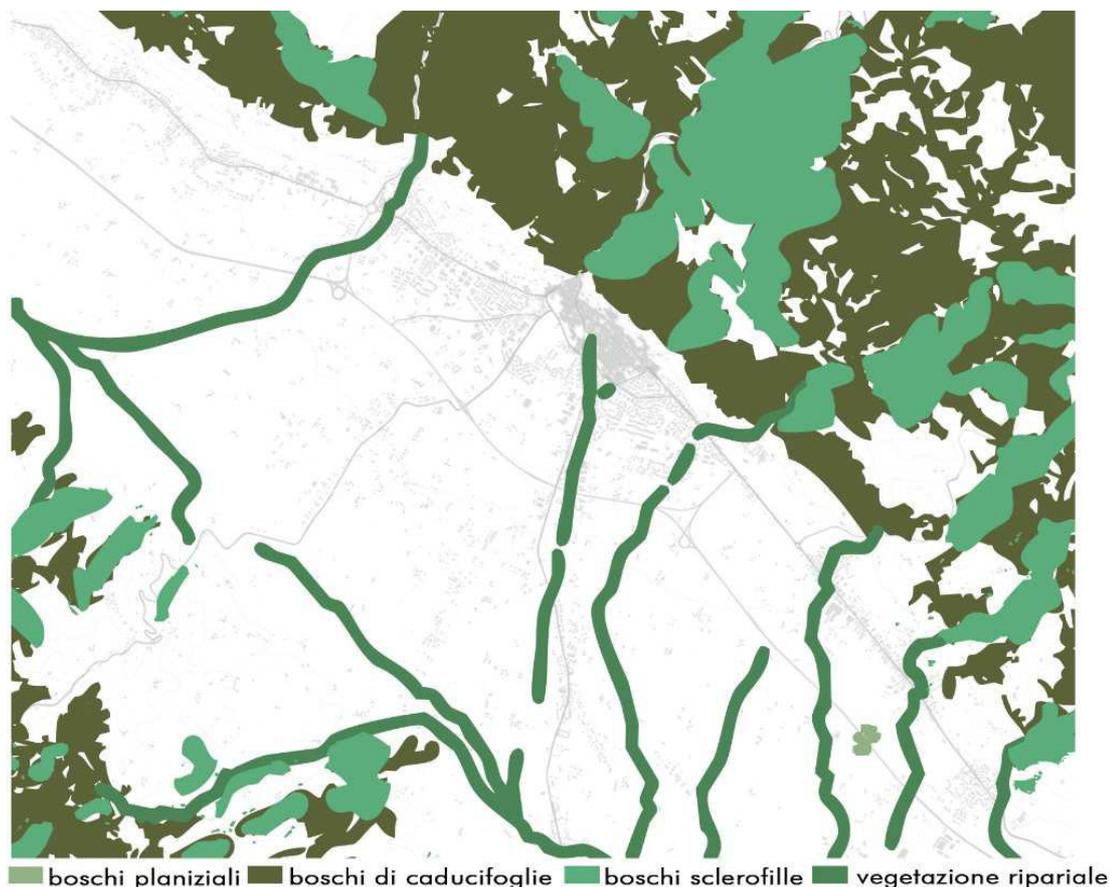
La vegetazione boschiva si suddivide in 3 tipologie principali: boschi di sclerofille sempre verdi, con prevalenza di *Pinus nigra* e *Cupressus sempervirens*, boschi di caducifoglie, con prevalenza di *Quercus cerris*, *Ostrya carpinifolia*, *Quercus pubescens*, *Populus tremula*, *Ulmus minor* e *Acer obtusatum* e boschi planiziali con prevalenza di *Quercus robur* e *Quercus petrae*¹⁶³. Soprattutto il primo ed il secondo tipo popolano i rilievi montuosi mentre il bosco planiziale si concentra in una piccola area in pianura che in antichità ospitava un lago quaternario¹⁶⁴.

fig. 44: schema della tipologia di aree boscate

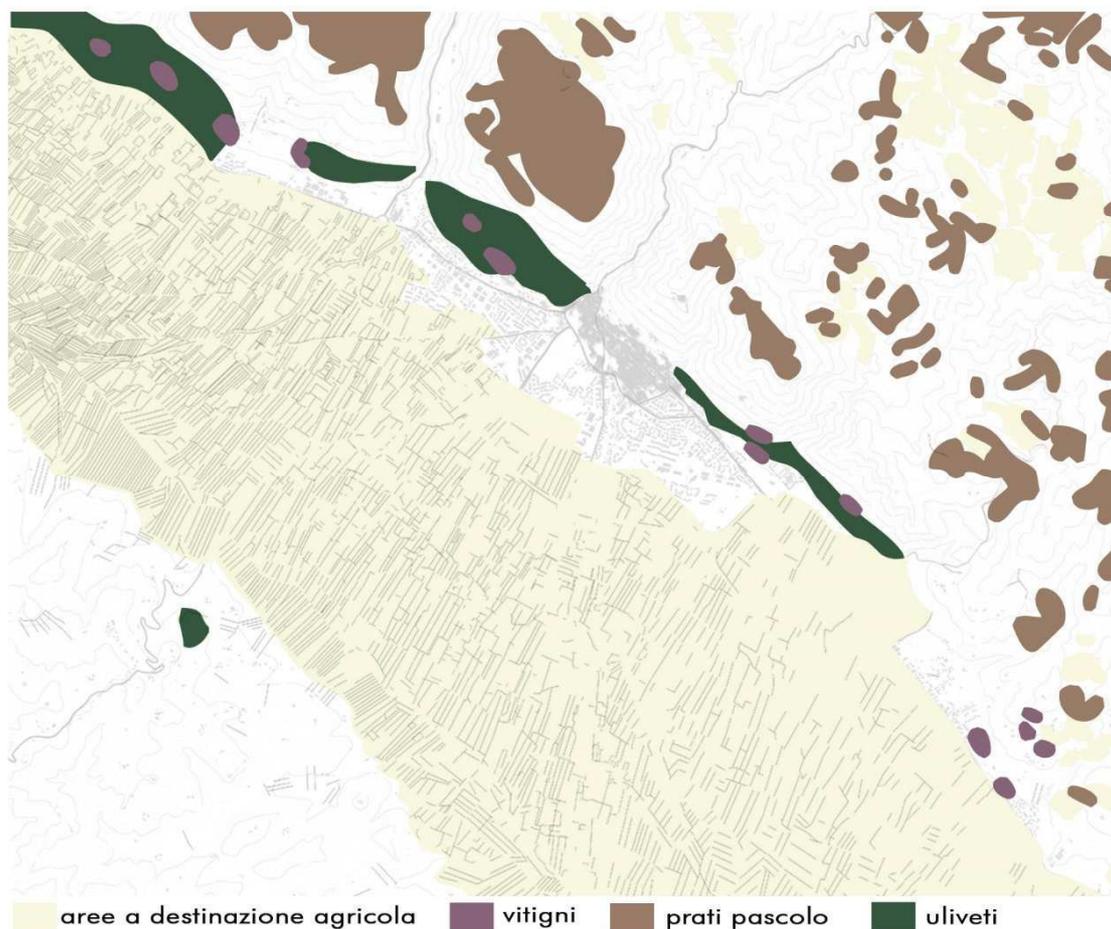
La pianura mantiene una forte vocazione agricola sebbene l'espansione urbana dell'ultimo secolo abbia portato alla massiccia edificazione di quest'area incidendo, anche pesantemente, sulla sua morfologia, in particolare nei pressi del centro storico. La presenza di vasti terreni agricoli scanditi dal sistema di scoline e da alcuni radi ed esili filari alberati resta tuttavia il carattere determinante della piana. Le trame che si delineano permettono di intuire l'antica impronta della centuriazione romana non più leggibile però nei suoi originari tracciati. Ancora oggi allevamento e coltivazione¹⁶⁵ rimangono le attività predominanti di un uso consolidatosi nel corso dei secoli. La presenza di edilizia e casolari isolati ed industrie del settore (più o meno espansive) completano infine il quadro, assieme al sistema idrico che dai rilievi scende a valle, solcandola ed incidendola.

fig. 45: strutture agricole e conformazione della piana

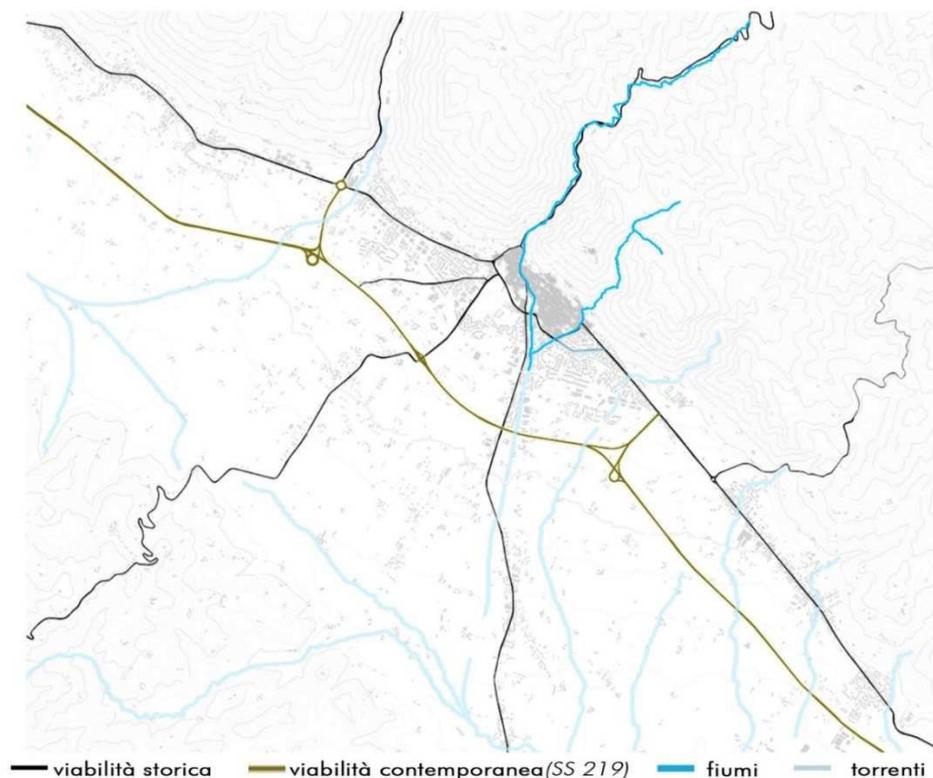
Le linee stradali che incidono sul paesaggio sono per la maggior parte antiche, e tagliano in diagonale il territorio, come via Perugina di origine umbro-romana, o l'antica via (oggi SP 206) e le strade intramontane sviluppatesi a partire dal periodo umbro e per nei secoli successivi per connettere Gubbio con i vari poli di interesse (Urbino, Ancona, la Via Flaminia, Perugia, etc.). Soltanto due arterie, invece, tagliano longitudinalmente la valle, la più antica delle quali è l'attuale via dell'Assino-via dei Cinque Colli che funse, in epoca umbra, da asse generatore del centro della città antica; la seconda strada, invece, è di recentissima costruzione ed è la SS219 ed attraversa quasi centralmente la pianura connettendola all'E45, a Fossato di Vico e a Fabriano.

fig. 46: le linee di connessione

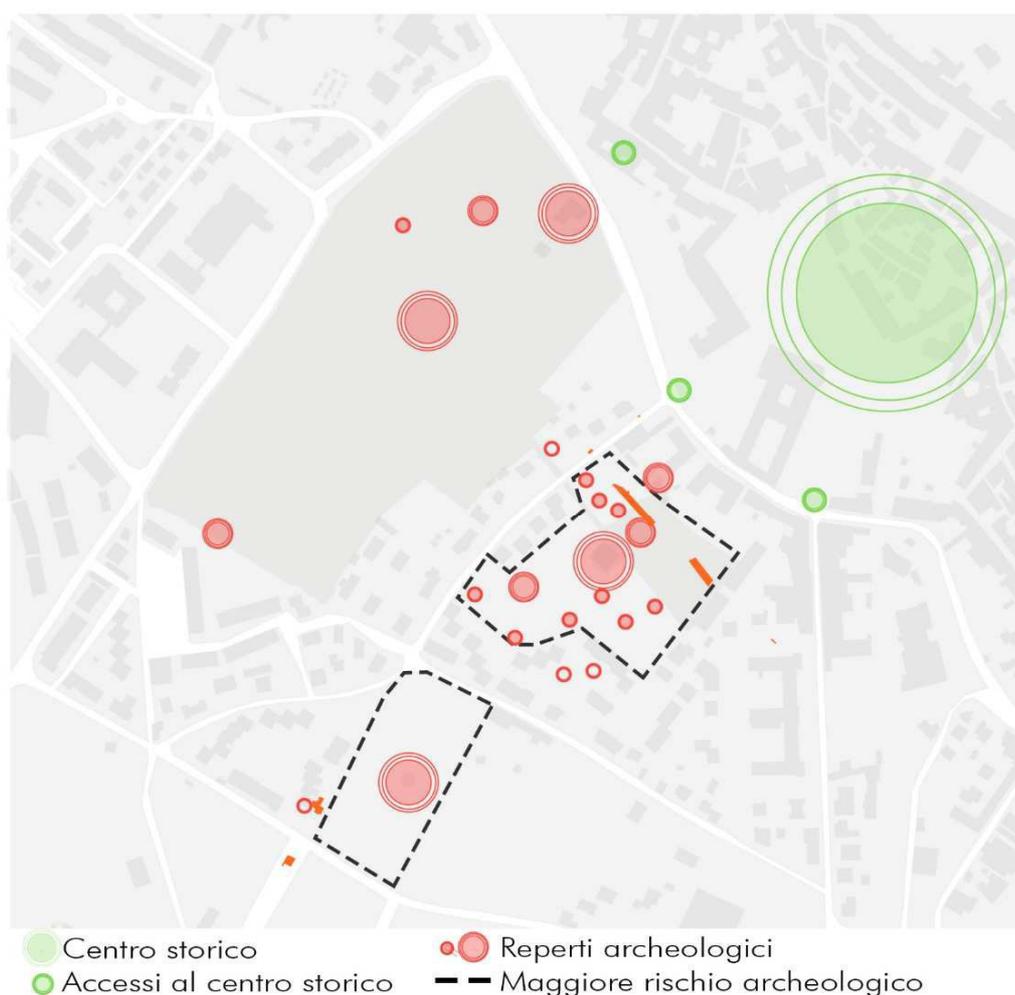
La prima azione compiuta è stata, quindi, la definizione dei nuovi confini, dapprima individuando i principali reperti, monumenti ed il rischio archeologico¹⁷³, per comprendere le aree che potevano effettivamente essere coinvolte nel progetto con successo ed efficacia, e quindi analizzandone il tipo di gestione e proprietà vigenti.

fig. 51: schema dei principali poli di interesse

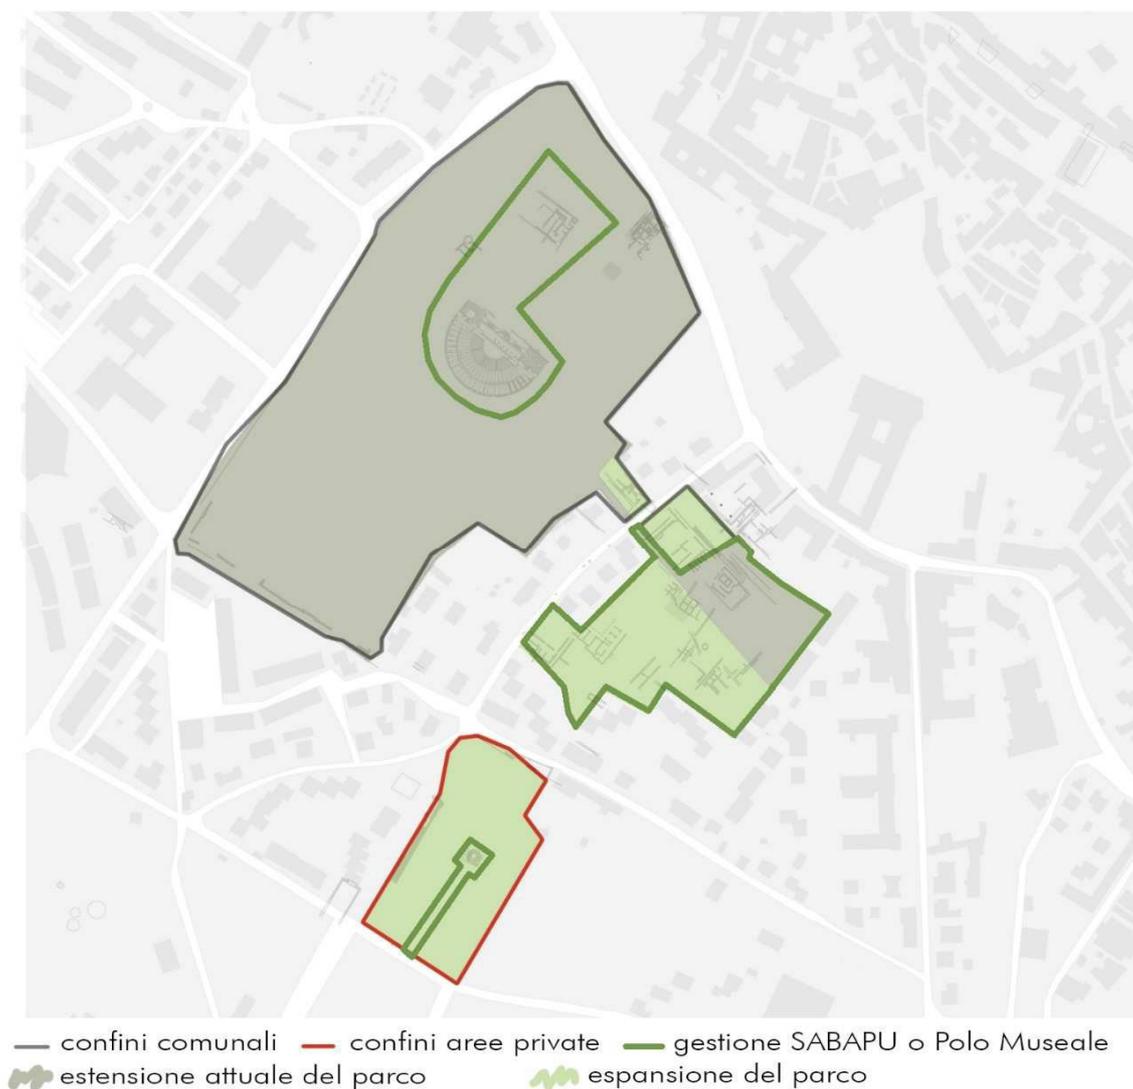
fig. 52: gestione delle aree e ipotetiche espansioni

la prima, nell'area della Domus, riguarda la porzione di terreno a sud, gestita dalla Soprintendenza e attualmente ad accesso non autorizzato nella quale vi sono diversi reperti, reinterati sia parzialmente che complessivamente. In questo modo sarà possibile annettere al parco un importante brano della città antica ancora ricco di testimonianze che saranno incluse nel percorso di visita e rese 'individuabili', grazie alla segnaletica ed agli interventi mirati in modo da facilitare la lettura d'insieme dell'antica fisionomia;

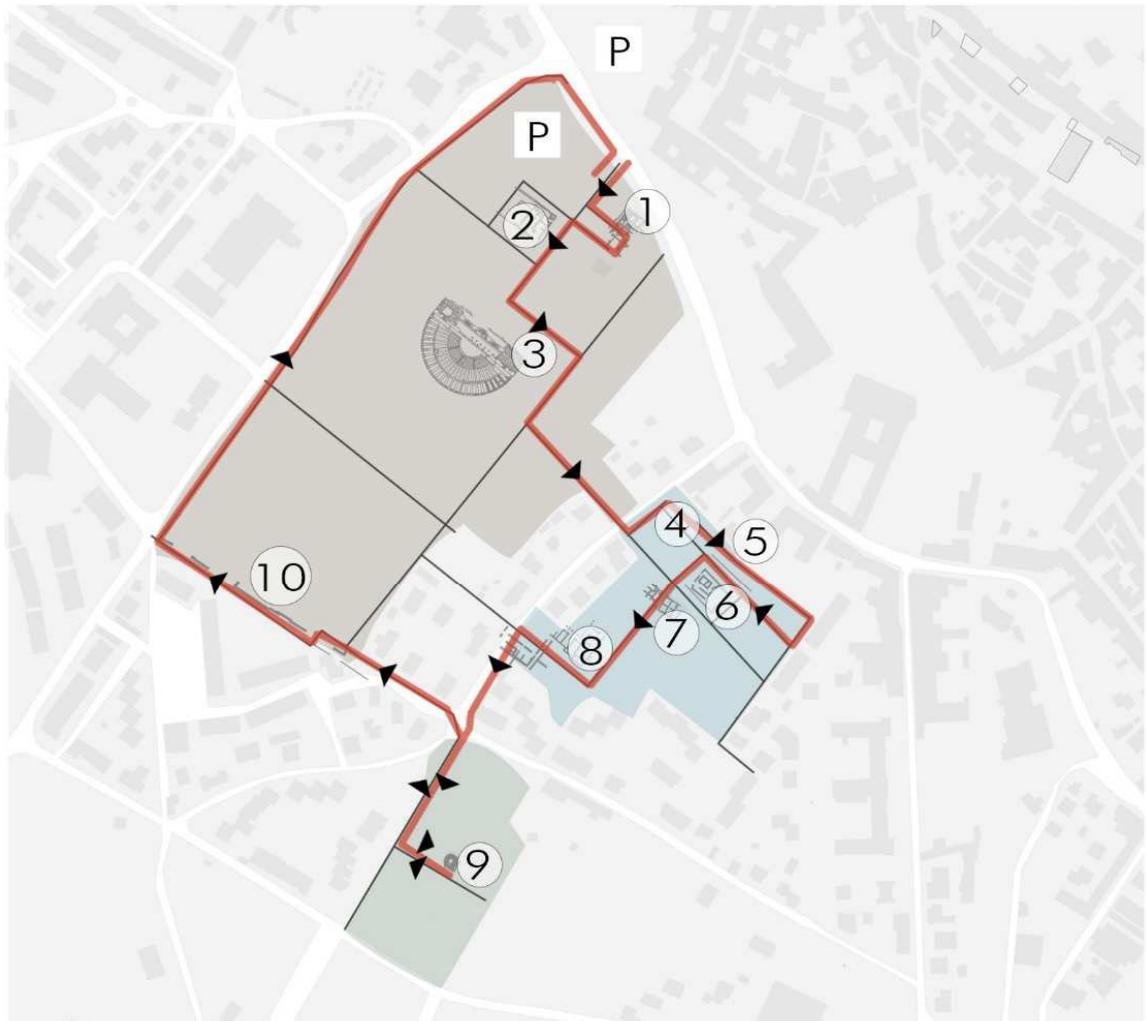
PERCORSO ARCHEOLOGICO

1. Antiquarium; 2. domus fronte teatro; 3. teatro; 4. nuovo centro visitatori; 5. murature romane presenti; 6. tempio; 7. domus del banchetto; 8. domus dei mosaici; 9. Mausoleo; 10. Vallum

fig. 53: il nuovo percorso

Il percorso si snoda tra i manufatti ad oggi visibili ma anche quelli di maggiore importanza che in un secondo momento, grazie a nuovi studi e fondi, potranno essere disinterrati e valorizzati adeguatamente. È inoltre stato mantenuto l'*Antiquarium*, che si configurerà come centro di accoglienza principale nel quale verranno fornite nozioni propedeutiche alle successive tappe. All'interno dell'area della Domus è stata inoltre prevista una seconda struttura, di nuova edificazione, pensata come edificio leggero dotato di ambienti per l'esposizione e ad uso didattico ma anche di ambienti impiegabili come magazzini, sia permanenti che "temporanei" durante le campagne di scavo. Per garantire inoltre i servizi ai visitatori, sarà rimesso in funzione l'edificio antistante all'*Antiquarium* per la ristorazione ed i servizi igienici.

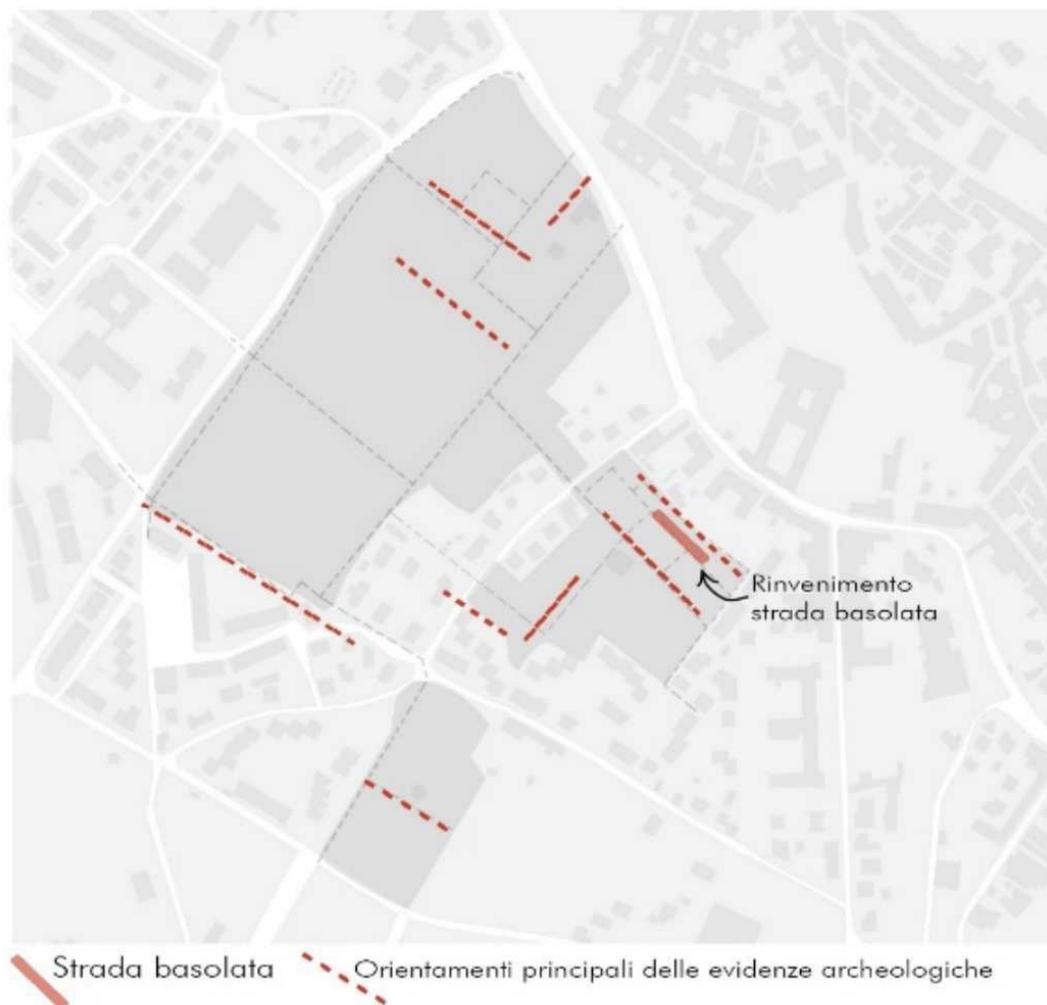
Per tracciare fisicamente i nuovi percorsi è stato scelto un orientamento a maglia ortogonale, ove consentito dalla morfologia del luogo, per rievocare l'ipotetica struttura dei tracciati romani. Tuttavia, essendovi nell'area di progetto soltanto un tratto basolato di strada, rinvenuto nei pressi della domus e rinterrato e mancando ipotesi certe o abbastanza verificate l'antica topografia, per decidere gli andamenti dei percorsi sono stati seguiti gli orientamenti dei principali monumenti e del *vallum*. Soltanto in corrispondenza del tratto basolato il percorso verrà caratterizzato in maniera particolare in modo da segnalare tale preesistenza .

fig. 54: criteri per l'orientamento dei nuovi percorsi

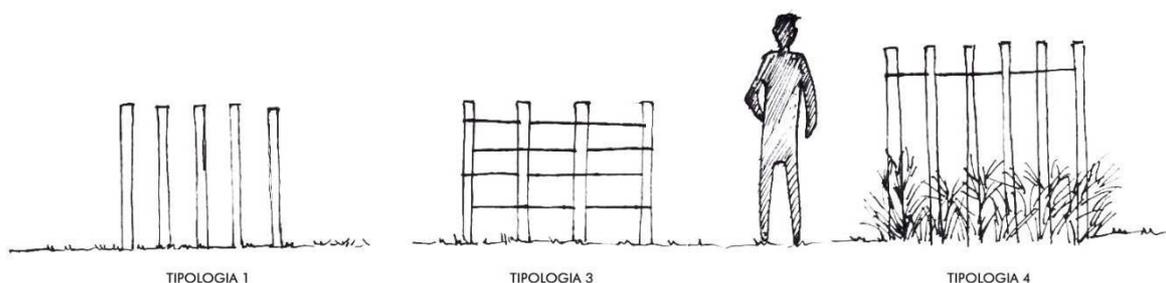
fig. 55: schemi progettuali di 3 tipologie di filtro

Ove necessario perimetrare rispetto all'esterno ed ai monumenti è stata pensata una recinzione composta da listelli di sezione quadrata posti a distanza variabile e di altezza differente a seconda dell'impiego, nelle seguenti 4 maniere:

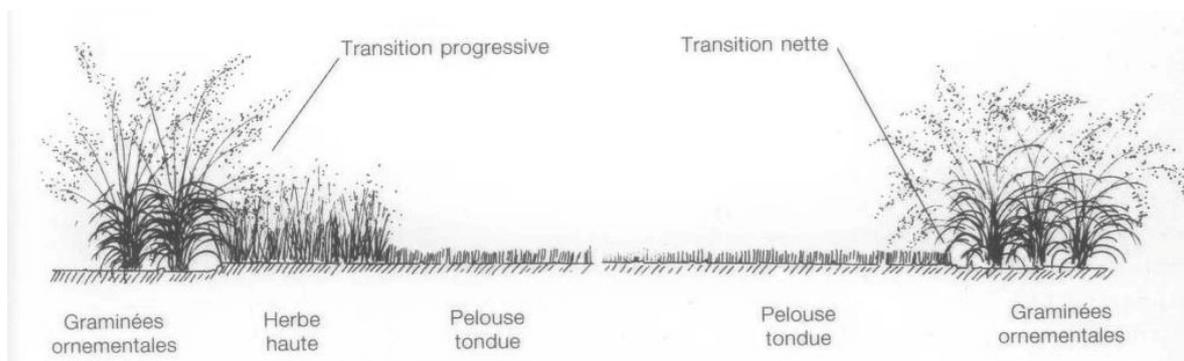
fig. 56: schema della transizione fra le varie modalità di rasatura del manto erboso, tratto da P. Nessman et alii, *Les allées*, Aubanel, Genève, 2006, pag. 43

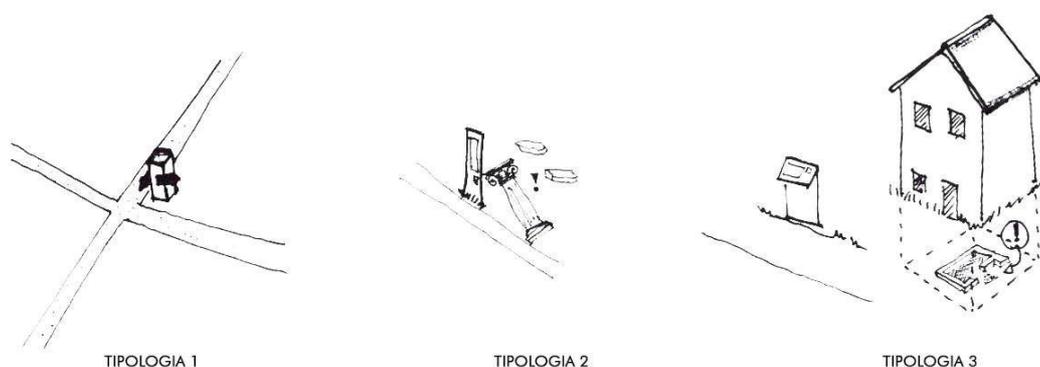
totem tipo 2: posti in prossimità dei manufatti esposti, dei punti di ritrovamento dei reperti o dei luoghi sotto cui questi giacciono tuttora interrati, questi totem ne segnalano la presenza e forniscono informazioni al riguardo. Qualora siano presenti ricostruzioni grafiche sarà presente un QR code per permetterne la visualizzazione.

totem tipo 3: posti oltre il parco, con materiali e fisionomie analoghe agli altri 2 totem, quest'ultimi segnaleranno la presenza, in giro per la città, di reperti o del loro rinvenimento, fornendo informazioni ed immagini. Saranno collocati nel punto pubblicamente accessibile più vicino al reperto/sito in modo che attirino l'attenzione dei passanti ed aiutino a diffondere la consapevolezza del patrimonio romano eugubino, magari invogliando alla visita del parco.

fig. 57: schemi progettuali per la segnaletica verticale

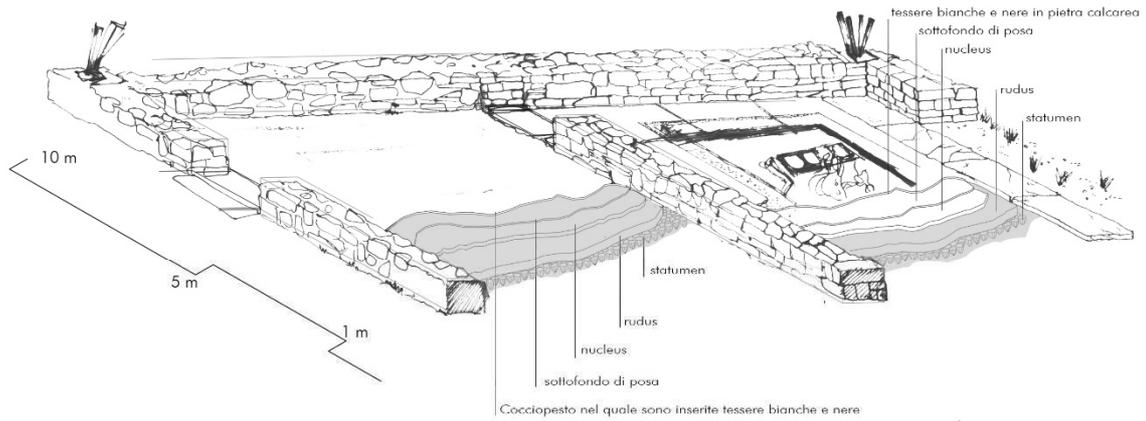
Ipotesi costruttiva

2. Mosaico in tessere bicrome bianche e nere
Pavimentazione mosaicata in tessere calcaree bicrome bianche e nere realizzata su base cementizia fittile

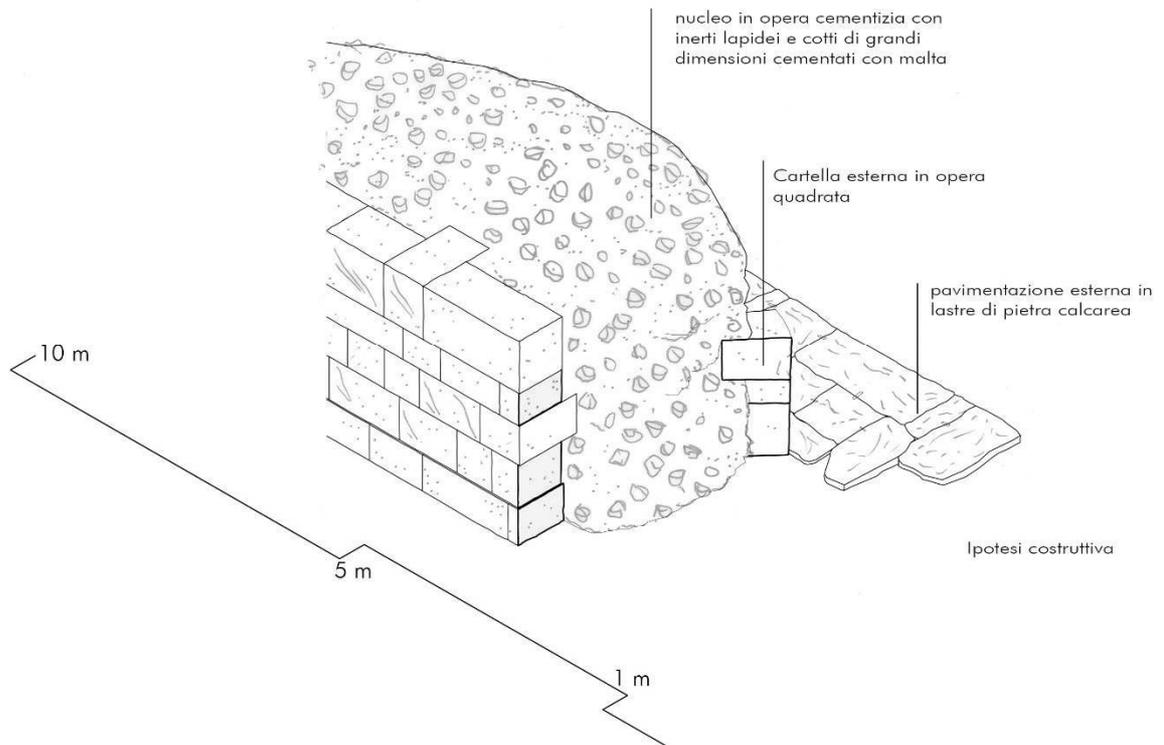
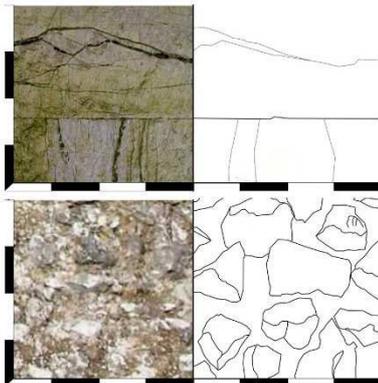
Mausoleo: le tecniche costruttive

Muratura portante a sacco costituita da:

- Cartelle in opera quadrata composta da blocchi di pietra regolari di sezione rettangolare, di differenti dimensioni e posti in opera con un sottile strato di malta di calce e polvere di calcare;
- Nucleo in opera cementizia con inerti lapidei e "cotti" di grandi dimensioni cementati con malta

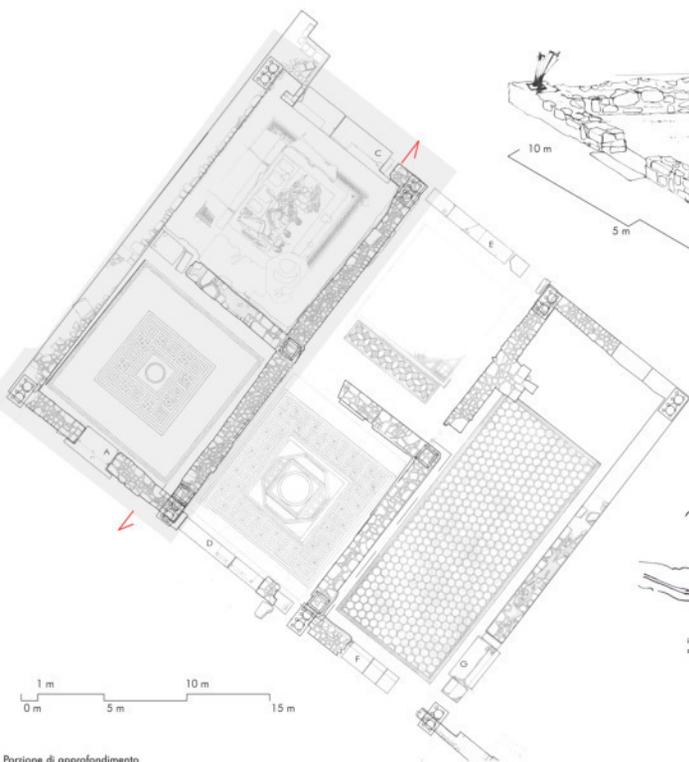
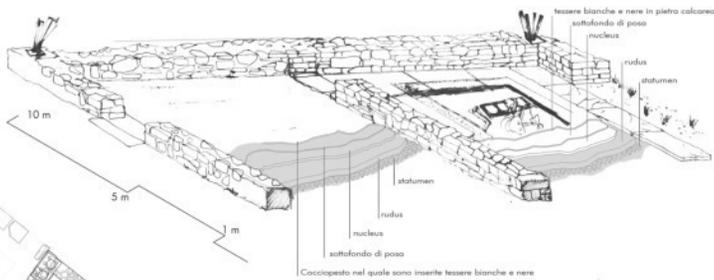
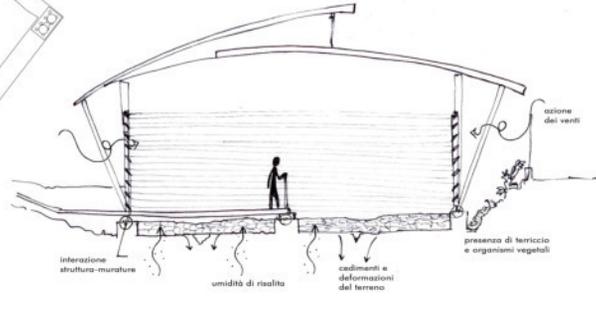
Le tecniche costruttive

Coccipesto nel quale sono inserite tessere bianche e nere

1. Opus signinum
Pavimentazione con lo strato di finitura incoccipesto con inserti di tessere bianche e nere realizzata su base cementizia finita
