MEMORIE DELLA GUBBIO ROMANA

Proposte per la conservazione e la valorizzazione dell'area archeologica, del teatro, della Domus del banchetto e il Mausoleo di Pomponio Grecino.

LABORATORIO DI LAUREA

“PROGETTO STORIA E RESTAURO”

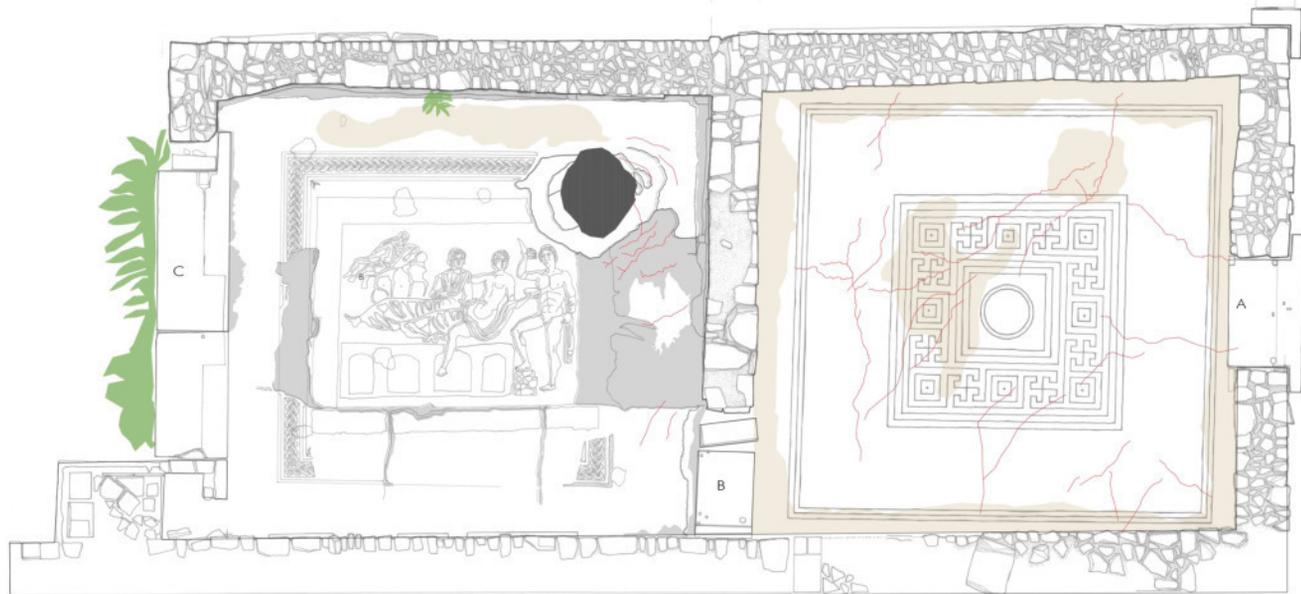
Porzione di approfondimento

<p>Localizzazione: Struttura cementizia e tessere</p> <p>Cause: Infiltrazioni (avvallamenti locali del terreno) variazione della sagoma o della forma che interessa uno spessore del materiale</p>	<p>Localizzazione: Struttura cementizia delle pavimentazioni</p> <p>Cause: Fessurazione Soluzione di continuità nel materiale che implica lo spostamento reciproco delle parti</p>	<p>Localizzazione: Struttura cementizia pavimentazioni e tessere</p> <p>Cause: Lacuna Perdita di continuità di superfici (tessere di mosaico e strati sottostanti)</p>	<p>Localizzazione: Tessere mosaici</p> <p>Cause: Macchia Variazione cromatica localizzata della superficie, correlata sia alla presenza di materiali estranei</p>	<p>Localizzazione: Struttura cementizia delle pavimentazioni</p> <p>Cause: Presenza di vegetazione Presenza di individui erbacei</p>	<p>Localizzazione: Struttura cementizia delle pavimentazioni</p> <p>Cause: Voragini (depressioni profonde) Deformazioni profonde ad andamento circolare che hanno portato al cedimento del supporto cementizio ed allo sprofondamento parziale della struttura.</p>

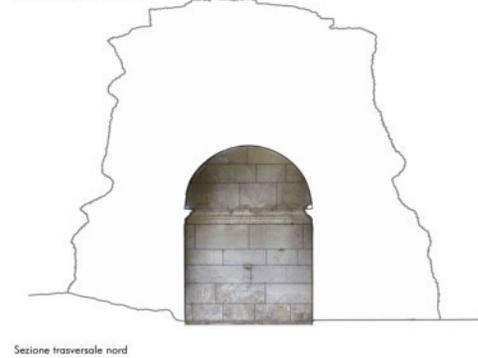
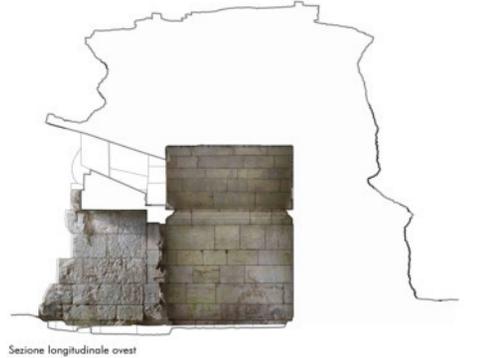
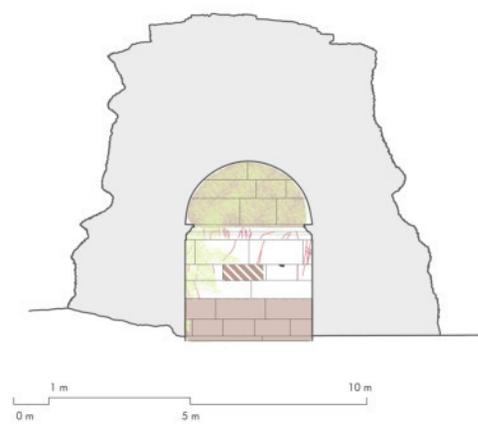
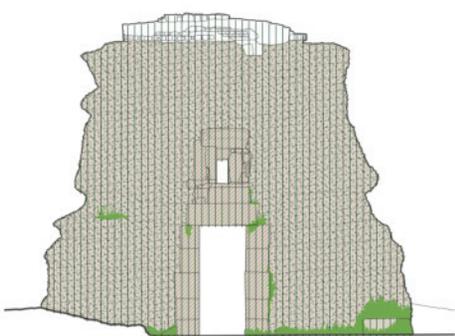
Porzioni di approfondimento

Loc.: pietra calcarea	Loc.: pietra (pietra) e nucleo cementizio	Loc.: nucleo cementizio	Loc.: nucleo cementizio	Loc.: pietra calcarea (cella)	Loc.: pietra calcarea (cella)	Loc.: pietra calcarea (cella e altro)	Loc.: pietra calcarea (cella)	Loc.: pietra calcarea e nucleo cementizio	Loc.: pietra calcarea (cella e altro)
Alterazione cromatica Variazione naturale, a carico dei componenti del materiale, dei parametri che definiscono il colore	Colonizzazione biologica Presenza riscontrabile macroscopicamente di micro e macro organismi (alghe, muschi, piante superiori)	Deposito superficiale (guano e particolato)	Disgregazione/Erosione Discrezione con caduta del materiale sotto forma di polveri e minutissimi frammenti	Estolazione Formazione di una o più porzioni lamari, di spessore molto ridotto e subparallele tra loro	Fratturazione Soluzione di continuità in direzione verticale-pseudo verticale nel materiale con spostamento reciproco delle parti	Lacuna Perdita di continuità di superfici	Patina biologica Sintesi sottile ed omogenea, costituita prevalentemente da alghe verdi e batteri variabile per consistenza, colore e adesione al substrato	Presenza di vegetazione Presenza di individui erbacei: Parietaria officinalis (vetriola); Rubus fruticosus (Rovo comune)	Scagliatura Presenza di parti di forma irregolare, spessore consistente e non uniforme

Cause -Fenomeno a carico del normale e naturale ciclo di alterazione della pietra; -Presenza di sostanze chimiche impiegate nell'agricoltura	Cause -Azione di microrganismi autotrofi; -Presenza di umidità ed acqua; -Caratteristiche morfologiche del substrato	Cause -Esposizione agli agenti atmosferici;	Cause -Mancanza della cartella esterna; -Infiltrazioni di acqua; -Reazione tra i materiali edili ed atmosfera	Cause Fenomeno a carico del normale e naturale ciclo di alterazione della pietra	Cause Schacciamento per la pressione esercitata, nei secoli, dal corico di terra che ha ricoperto il manufatto	Cause Azione del tempo e corso degli eventi	Cause -Azione di microrganismi autotrofi; -Presenza di umidità ed acqua; -Caratteristiche morfologiche del substrato	Cause -Accumuli di umidità; -Attacco di organismi autotrofi (piante superiori)	Cause -Esposizione agli agenti atmosferici; - Caratteristiche fisiche e morfologiche della pietra; -Cicli di gelo e disgelo

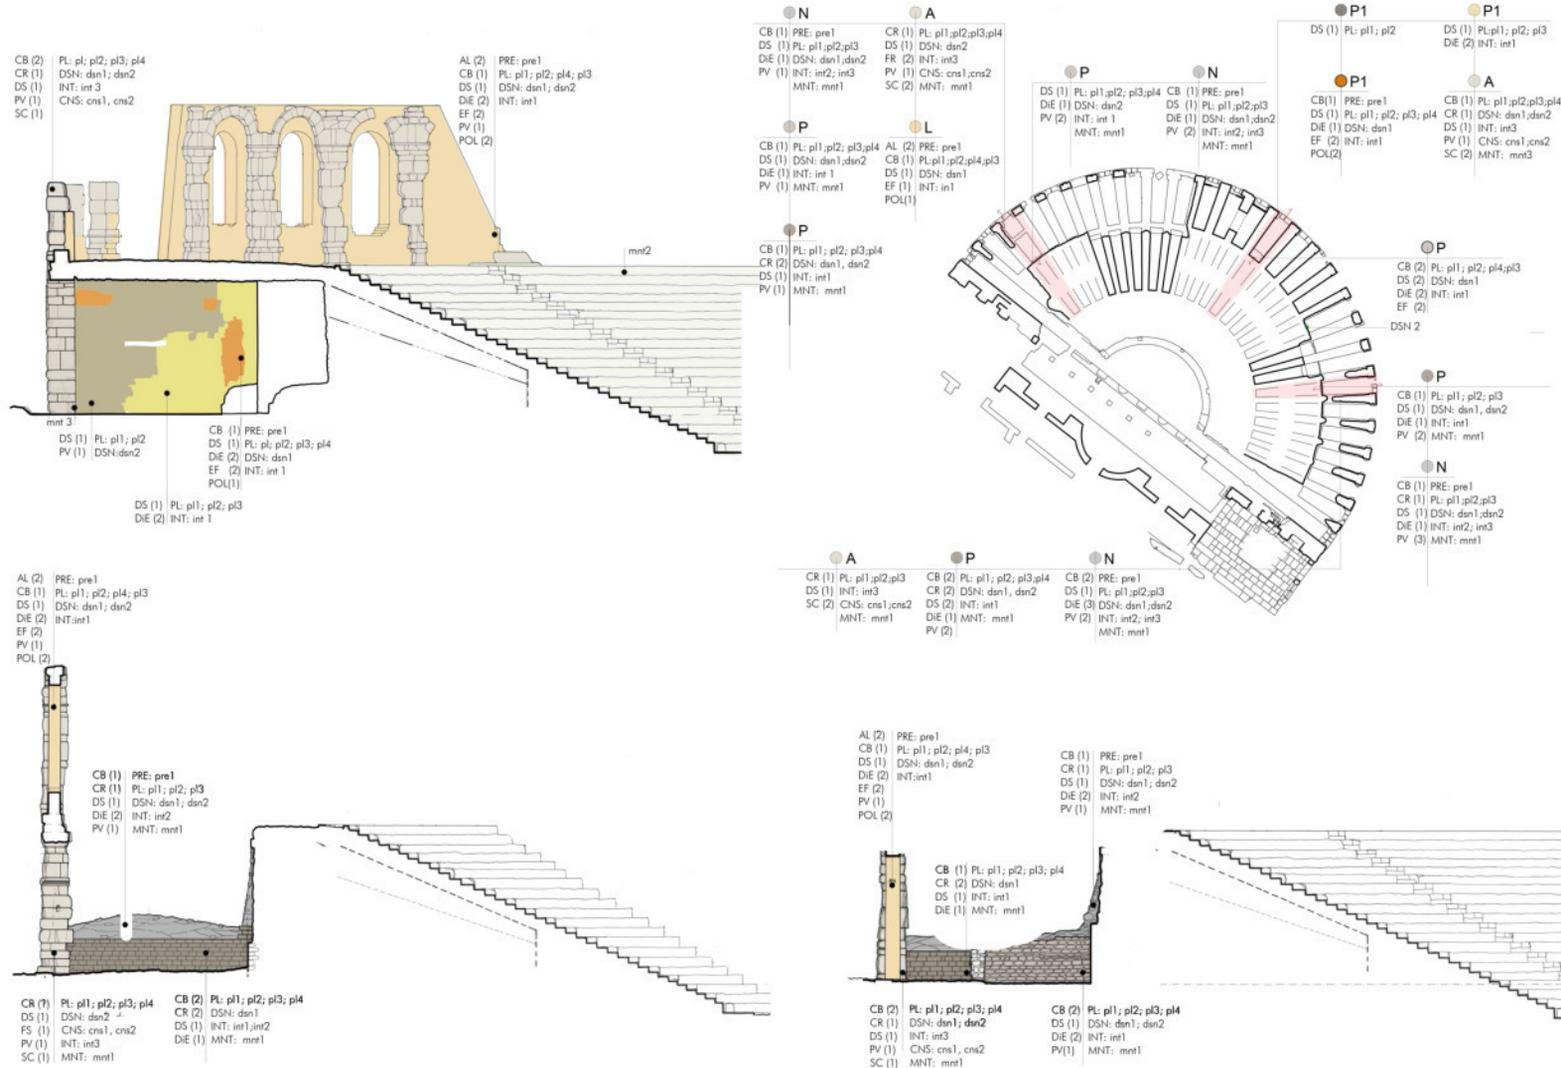
Configurazione degli interventi sulle porzioni analizzate

Tipologia di supporto
 Pietra calcarea delle arcate pietra calcarea opus vittatum antico pietra calcarea di restauro laterizi di restauro nucleo cementizio conglomerato cementizio della gradinata laterizi ambienti voltati ripresa muraria 1 ripresa muraria 2

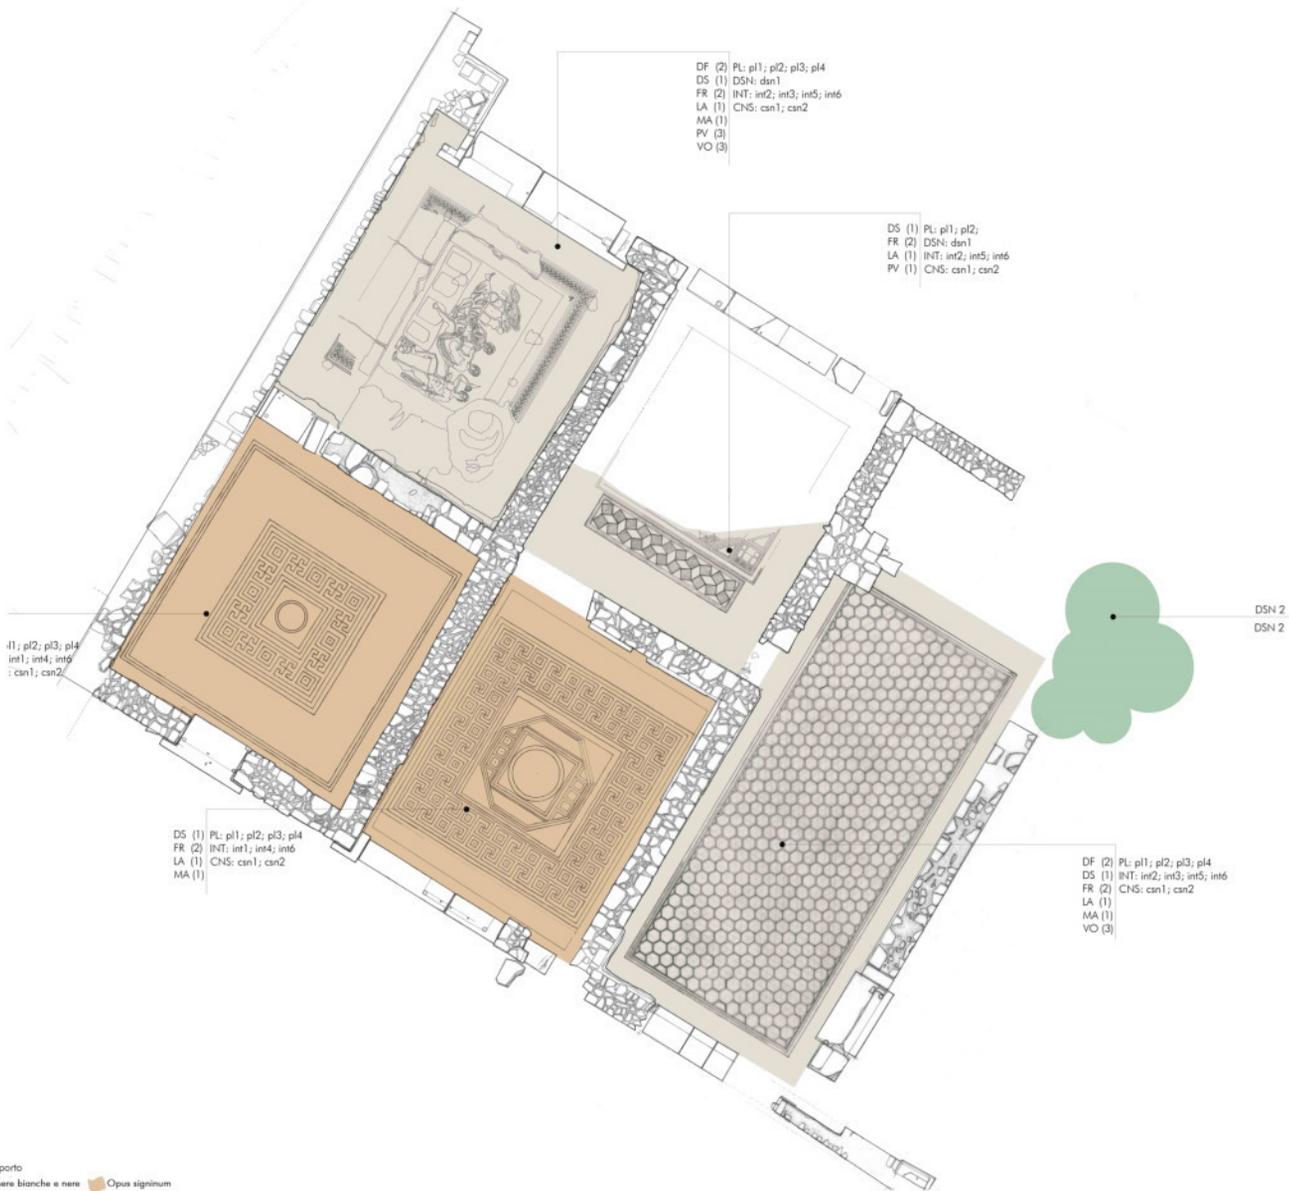
Legenda:
 Tipologia di supporto
 Mosaici tessere bianche e nere Opus signinum
