CORSO DI LAUREA MAGISTRALE A CICLO UNICO IN ARCHITETTURA

UN LUOGO SOSPESO NEL TEMPO

Progetto di restauro e valorizzazione per Villa Cesarini e il suo Parco

Tesi in
LABORATORIO DI LAUREA
"PROGETTO, STORIA E RESTAURO c.i."

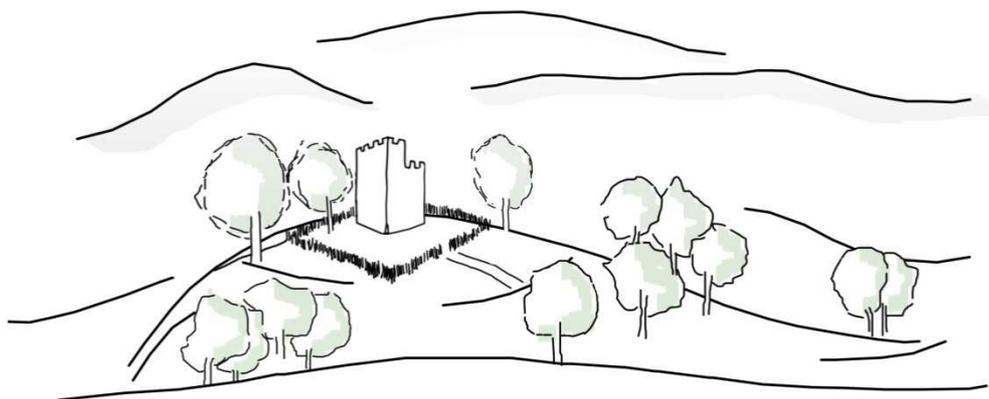
Fig. 4 Ipotetica rappresentazione del castello di Cerqua Cupa posto sul crinale della località Montale.

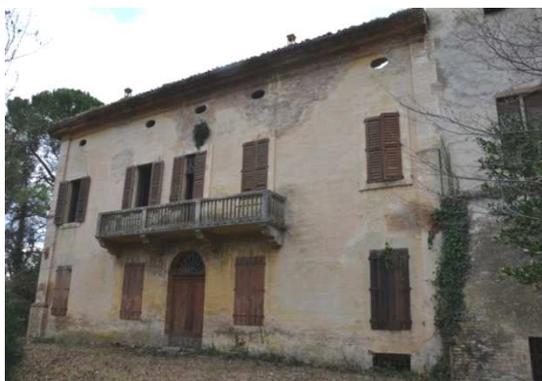
Fig. 12 La villa - Fronte anteriore.

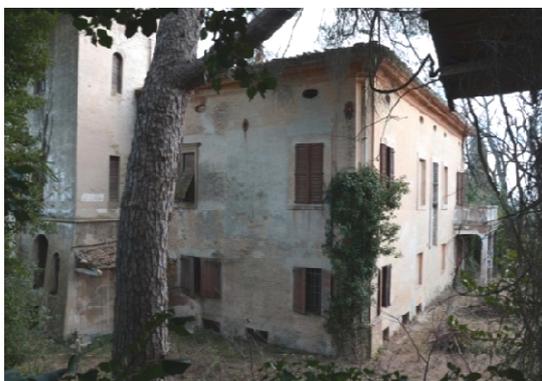
Fig. 11 La villa - fronte< posteriore.

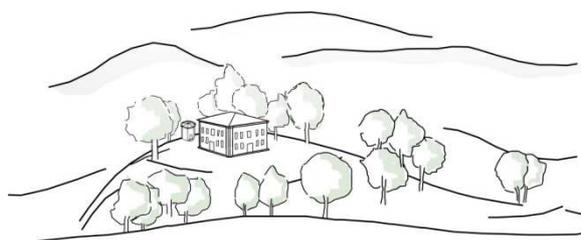
Fig. 13 Il montale attorno al 1750. Ipotesi.

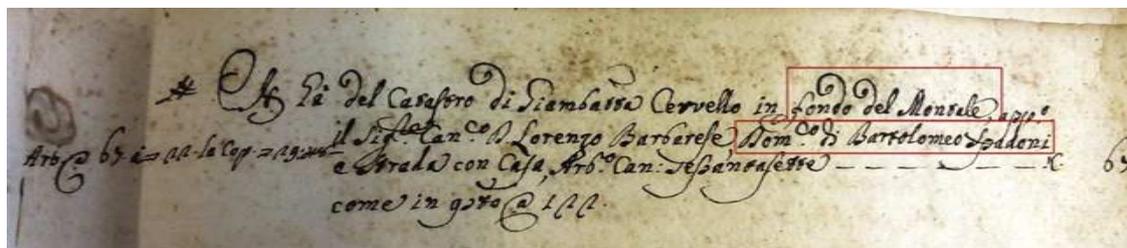
Fig. 14 Catasto rustico risalente alla fine del 1600. E' attestata una proprietà appartenente a Domenico di Bartolomeo Spadoni sita in fondo del Montale.

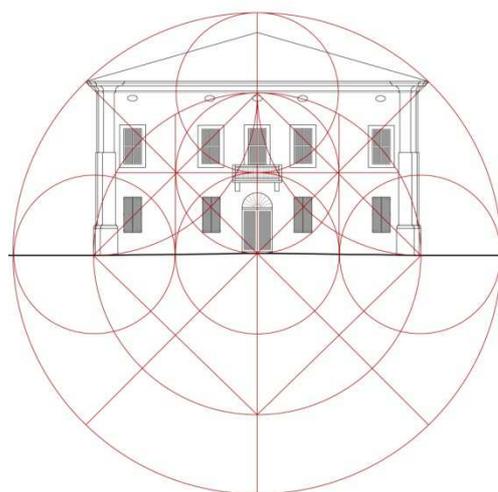
Fig. 17 Proporzioni geometriche del prospetto principale. In origine questo schema si replicava in tutti i fronti dell'edificio.

In una prima versione della dimora i quattro fronti presentavano prospetti uguali successivamente modificati, ma risulta ancora chiaramente leggibile la simmetria centrale. Infatti anche la suddivisione interna della pianta richiamava in modo più significativo la simmetria degli spazi, quasi a ricordare i modelli palladiani¹⁹.

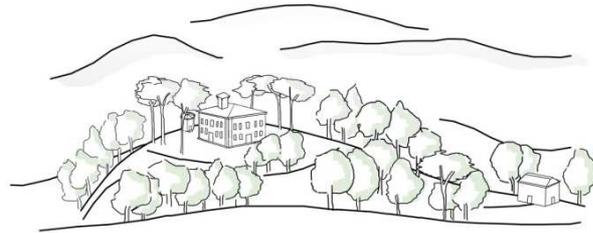
Fig. 18 Il montale attorno al 1826 Ipotesi.

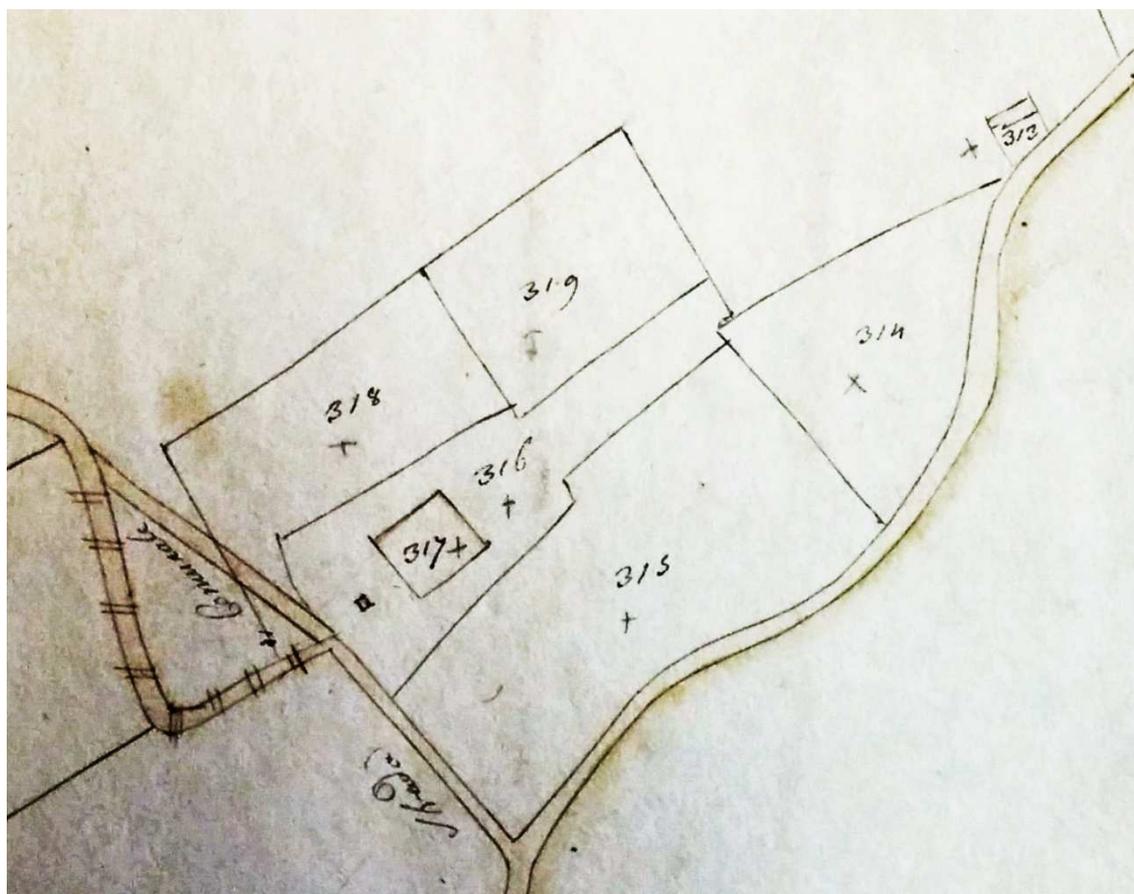
Fig. 20 Catasto gregoriano 1829, Foglio XI, Sez. San Giovanni Battista. In questo periodo la proprietà è della famiglia Cavallini.

- 313 _ casa colonica;
- 314 _ semi;
- 315 _ semi;
- 316 _ prato;
- 317 _ casa d'uso;
- 318 _ pascolo
- 319 _ pascolo

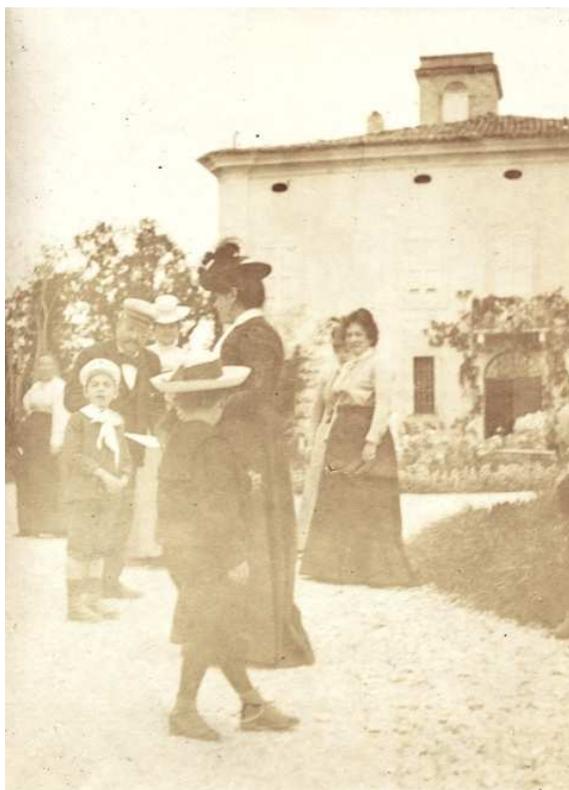
Fig. 24 Una delle prime foto inedite che ritraggono la dimora. scattata attorno al 1905. E' visibile la prima torre posta in copertura.

<i>Fig. 24 Una delle prime foto inedite che ritraggono la dimora. scattata attorno al 1905. E' visibile la prima torre posta in copertura, AC</i>	36
<i>Fig. 25 E' del 1906 una grande foto che documenta il bersò durante un momento conviviale con la banda cittadina, è sorprendente vedere quanto le piante retrostanti siano ancora molto piccole, conferendo al manufatto una visione panoramica eccezionale, ora totalmente celata, AM</i>	36
<i>Fig. 26 Anni 10 del 'novecento. Si nota la torre in copertura ora merlata, AM</i>	37
<i>Fig. 27 Struttura lignea laterale in stile tirolese, visibile sulla destra, AM</i>	37

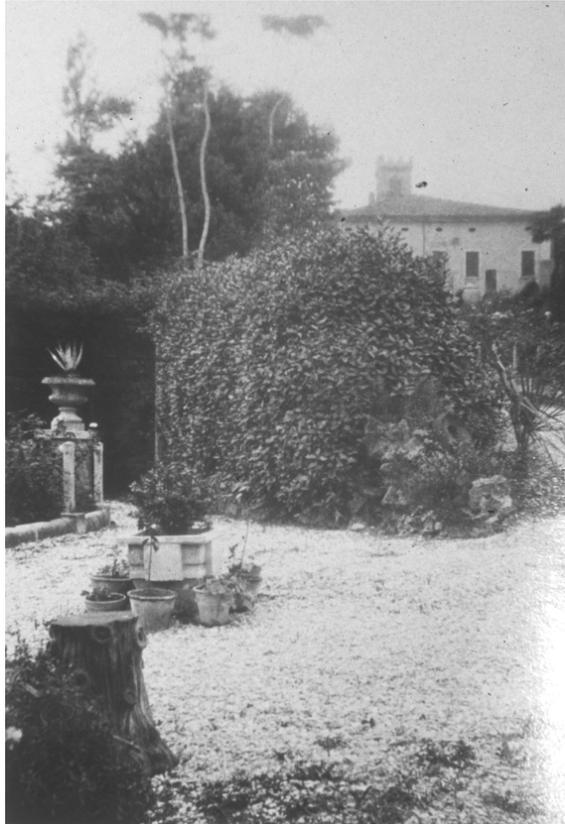
Fig. 26 Anni 10 del 'novecento. Si nota la torre in copertura ora merlata.

Dalle fotografie è possibile inoltre osservare l'aggiunta della merlatura alla torre centrale posta in copertura, e ad un cambiamento degli infissi esterni che sembrano essere quelli posti in opera oggi.

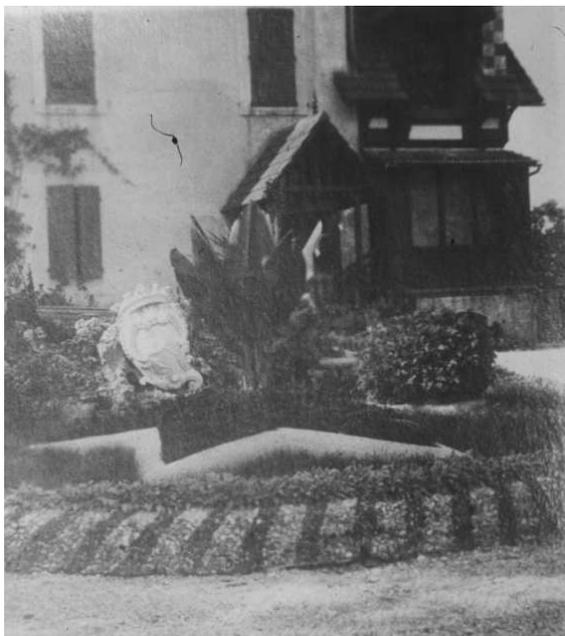
Fig. 27 Struttura lignea laterale in stile tirolese, visibile sulla destra.

Agli inizi del novecento lo stile scelto dai proprietari è quello tirolese, a ricordare quello delle costruzioni di montagna. Infatti gli elementi aggiunti o modificati sono realizzati mostrando questi caratteri, come ad esempio la costruzione di una prima struttura laterale fasciata in legno con ingresso secondario alla villa. Di questa fasciatura rimangono ancora oggi delle tracce sulla parete nord-ovest della torre merlata attuale. Questa fase è incentrata anche sulla costruzione della cosiddetta nave verde, che è posta poco dopo l'ingresso e divide il viale principale creando una diramazione che si congiunge di fronte alla fontana degli stemmi.

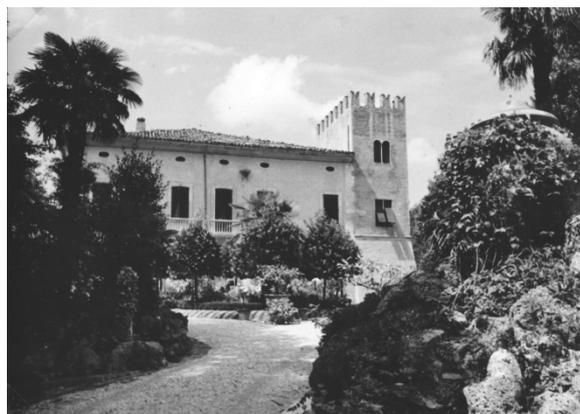
Fig. 28 Foto del 1939 scattata da Mario Carafòli. Si nota la torre laterale merlata, ottenuta sopraelevando quella precedente in stile tirolese. Il balcone centrale è stato ampliato.

stava vivendo gli anni della sua massima condivisione e diffusione. Perciò diversi elementi tipici della villa marchigiana rurale ottocentesca vengono sostituiti ed adeguati a questo lessico. La struttura fasciata in legno viene privata del suo rivestimento e sopraelevata fino al raggiungimento delle forme dell'odierna torre merlata, peraltro non accessibile in sommità se non salendo sul tetto della stessa villa. Inoltre a sud viene aggiunto un volume in mattoni con terrazza soprastante e piccolo portico con funzione di cantina e deposito.

<i>Fig. 28 Foto del 1939 scattata da Mario Carafòli. Si nota la torre laterale merlata, ottenuta sopraelevando quella precedente in stile tirolese. Il balcone centrale è stato ampliato , AC</i>	38
<i>Fig. 29 Ampliamento della cantina, AC</i>	38
<i>Fig. 30 Grotta delle stalagmiti, FP</i>	39
<i>Fig. 31 Funghetto con funzione di tavolo, FP</i>	39
<i>Fig. 32 Tartaruga in cemento, FP</i>	39
<i>Fig. 33 Il montale attorno al 1930, EP</i>	41
<i>Fig. 34 Corridoio centrale al piano terra, FP</i>	41
<i>Fig. 35 Camera azzurra al piano primo, FP</i>	41
<i>Fig. 36 Piano Seminterrato, destinato principalmente ai depositi alimentari e di merci, EP</i>	42
<i>Fig. 37 Piano Terra. Gli ambienti erano tutti destinati all'amministrazione dell'azienda agricola, EP</i>	42
<i>Fig. 38 Piano Primo. Piano nobile destinato alla residenza della famiglia, EP</i>	42
<i>Fig. 39 Piano Secondo, ospita gli alloggi per la servitù, EP</i>	42

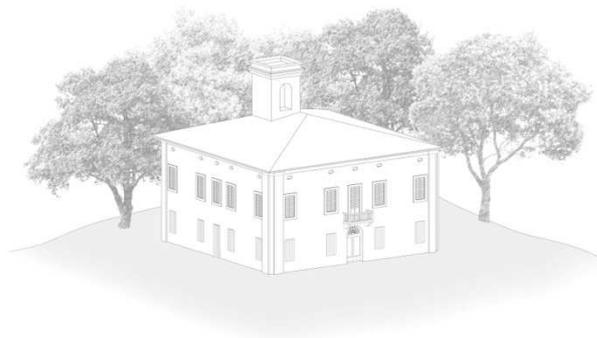
~1800

Eredità degli Spadoni e dei Cavallini;

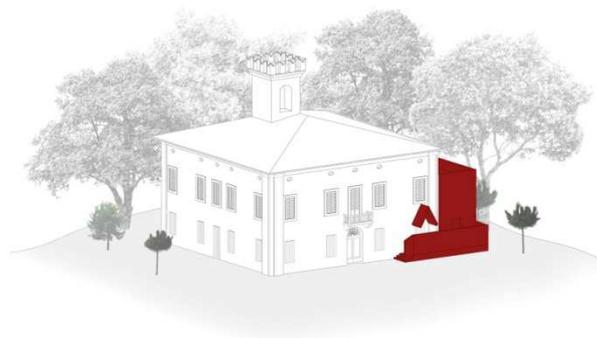
1860

Struttura rivestita in legno in stile tirolese;

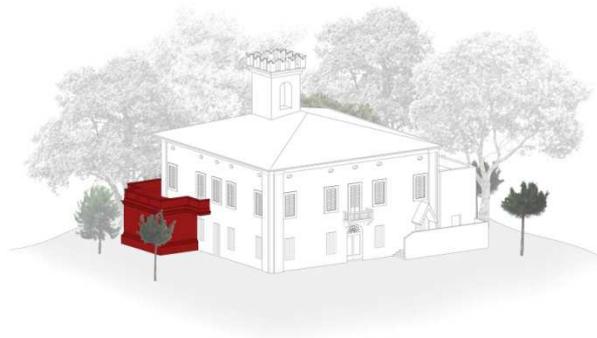
~1900

Volume terrazzato con funzione di cantina;

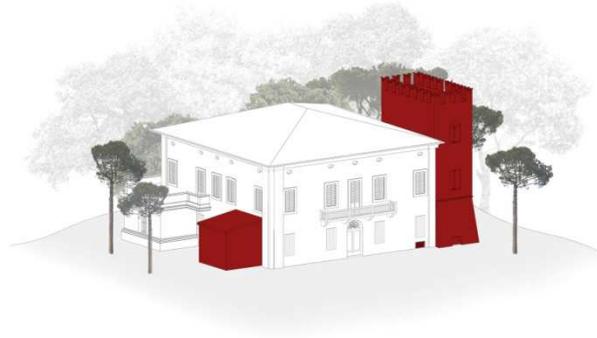
1911

Torre laterale merlata e volume adibito a deposito realizzato in legno e paglia³²;

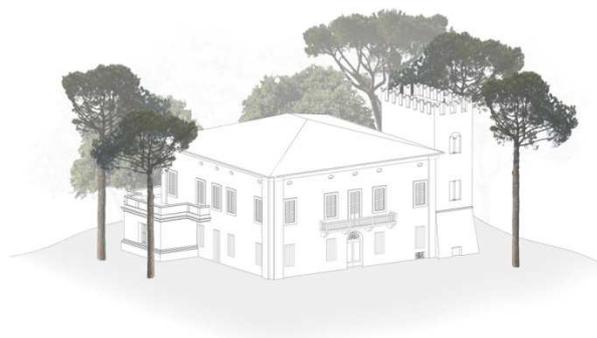
1958

Stato attuale.

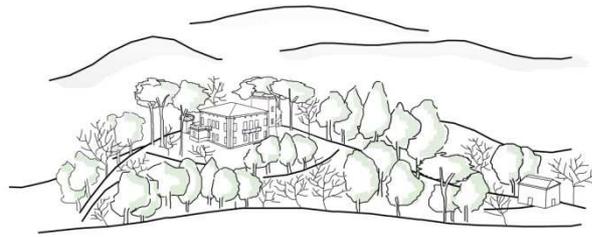
Fig. 33 Il montale attorno al 1930.

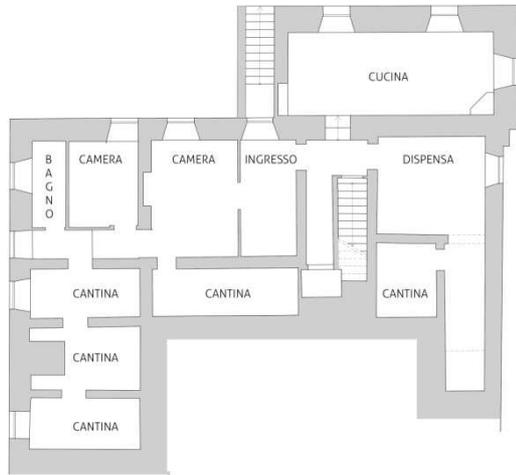
Fig. 36 Piano Seminterrato, destinato principalmente ai depositi alimentari e di merci.

Soltanto una scala interna (oggi crollata) collegava tutti quattro i piani, i quali assolvevano a diverse funzioni. Il piano semi-interrato accoglieva la cucina ed i magazzini, il piano primo era dedicato all'amministrazione dei terreni agricoli, nel piano primo o "nobile" risiedeva la famiglia ed infine il secondo piano ospitava la servitù.

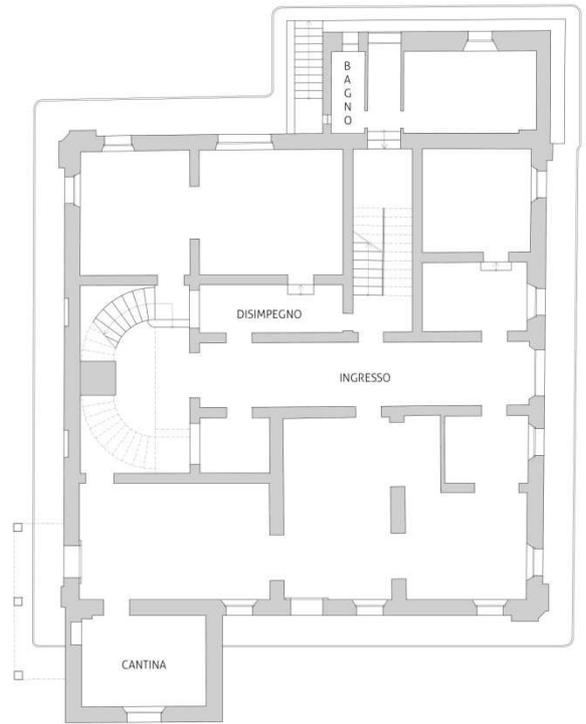
Fig. 37 Piano Terra. Gli ambienti erano tutti destinati all'amministrazione dell'azienda agricola.

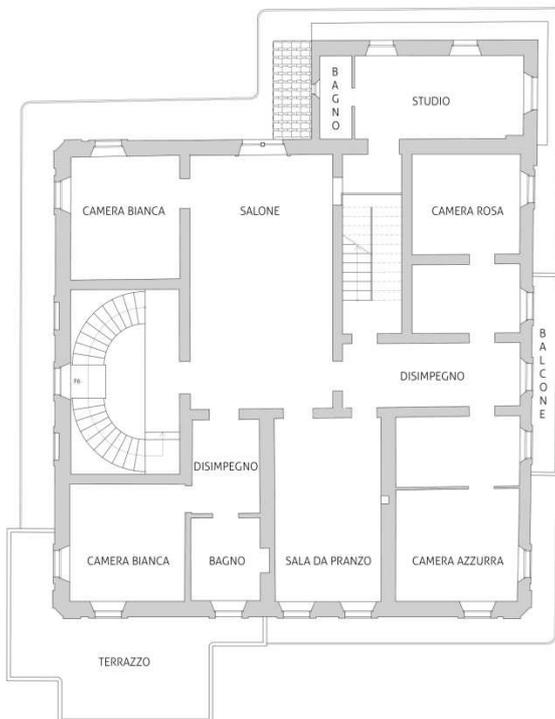
Fig. 38 Piano Primo. Piano nobile destinato alla residenza della famiglia.

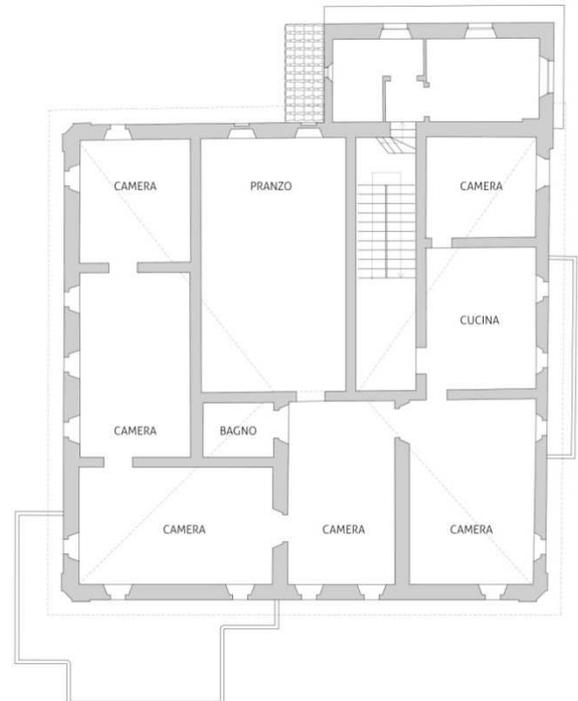
Fig. 39 Piano Secondo, ospita gli alloggi per la servitù.

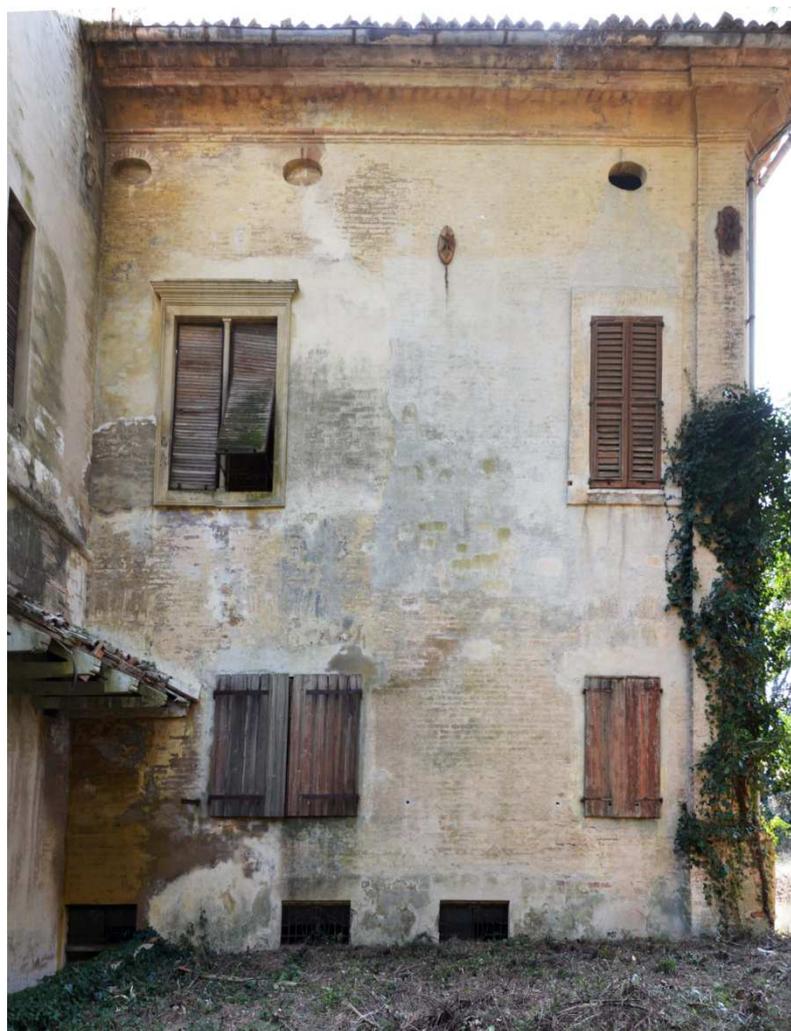
Fig. 40 Porzione del prospetto nord, unico punto di accesso esterno al piano seminterrato. Nella foto in basso a sinistra.

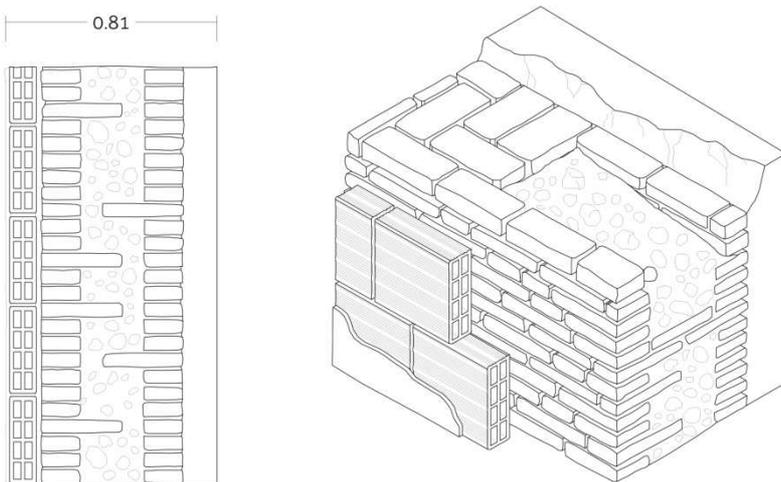
M01 - Muratura controterra a sacco costipato

Dimensione mattoni pieni	31x15x5 cm
Dimensione laterizi forati	33x31x7,5 cm
Finitura	l 04, l 07
Tipo di malta dei giunti	calce

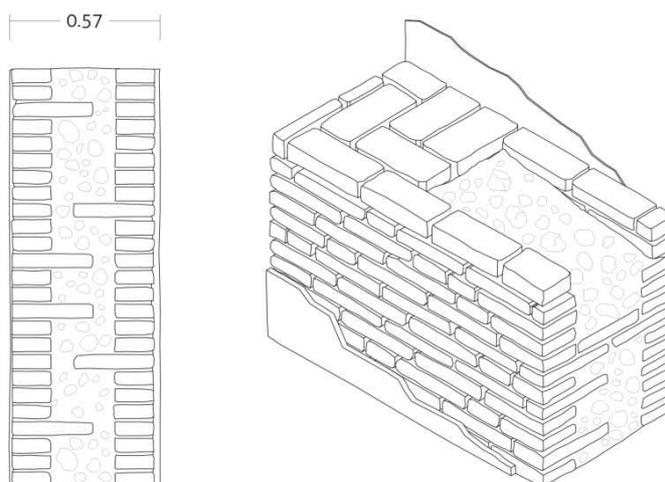
M02 - Muratura a sacco costipato con cortina in mattoni pieni

Dimensione mattoni pieni	31x15x5 cm
Finitura	I 01, I 04, I 07
Tipo di malta dei giunti	calce

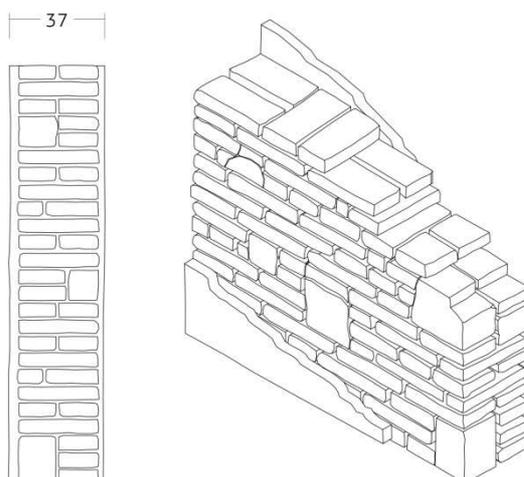
M03 - Muratura due teste di mattoni pieni e conci irregolari in arenaria

Dimensione mattoni pieni	31x15x5 cm
Finitura	I 04, I 05, I 06, I 07
Tipo di malta dei giunti	calce

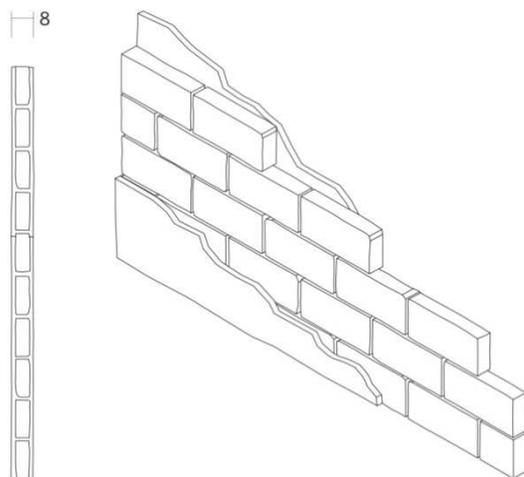
M04 - Muratura in foglio di mattoni pieni

Dimensione mattoni pieni	<i>31x15x5 cm</i>
Finitura	<i>I 01, I 07, R 02</i>
Tipo di malta dei giunti	<i>calce</i>

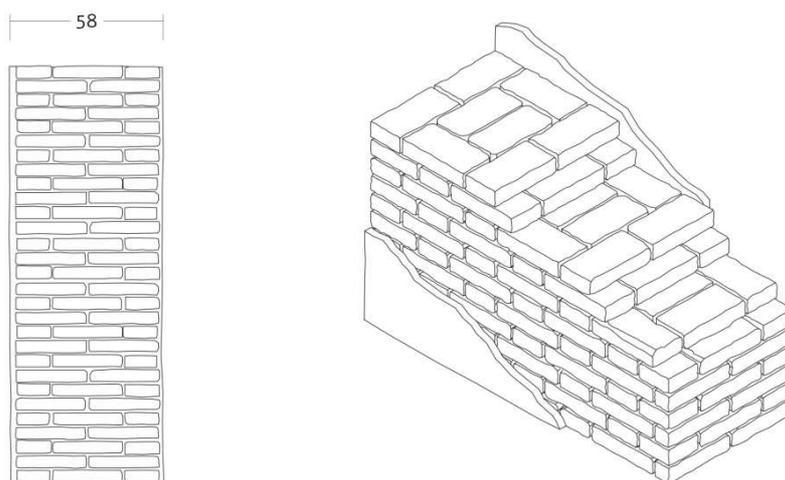
M05 - Muratura a quattro teste di mattoni pieni

Dimensione mattoni pieni	<i>31x15x5 cm</i>
Finitura	<i>I 03, I 07</i>
Tipo di malta dei giunti	<i>calce</i>

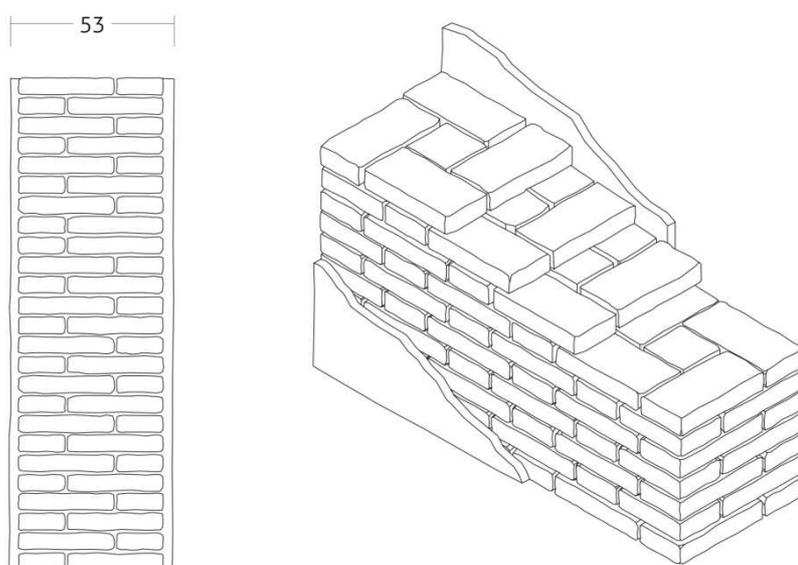
M06 - Muratura a tre teste di mattoni pieni

Dimensione mattoni pieni	<i>27x13,5x5,5 cm</i>
Finitura	<i>102,104,107,108</i>
Tipo di malta dei giunti	<i>calce/cemento</i>

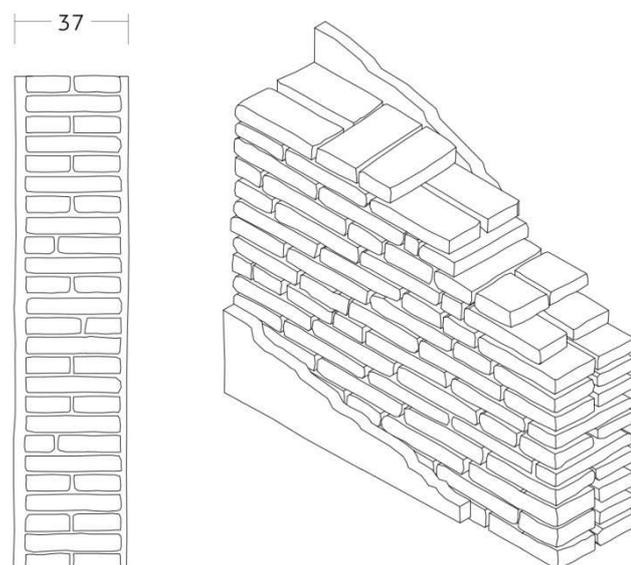
M07 - Muratura due teste di mattoni pieni

Dimensione mattoni pieni	<i>31x15x5 cm</i>
Finitura	<i>104,106,107,108</i>
Tipo di malta dei giunti	<i>calce</i>

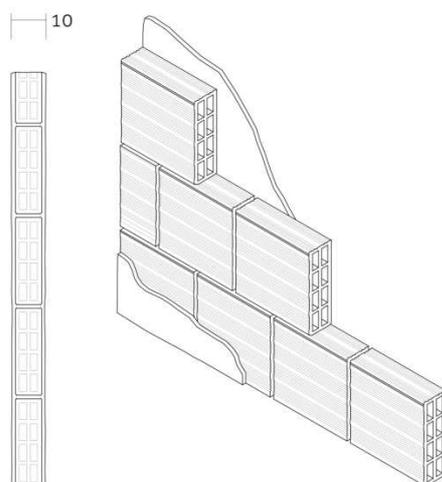
M08 - Muratura in foglio di laterizi forati

Dimensione laterizi forati	33x31x7,5 cm
Finitura	107
Tipo di malta dei giunti	cementizia

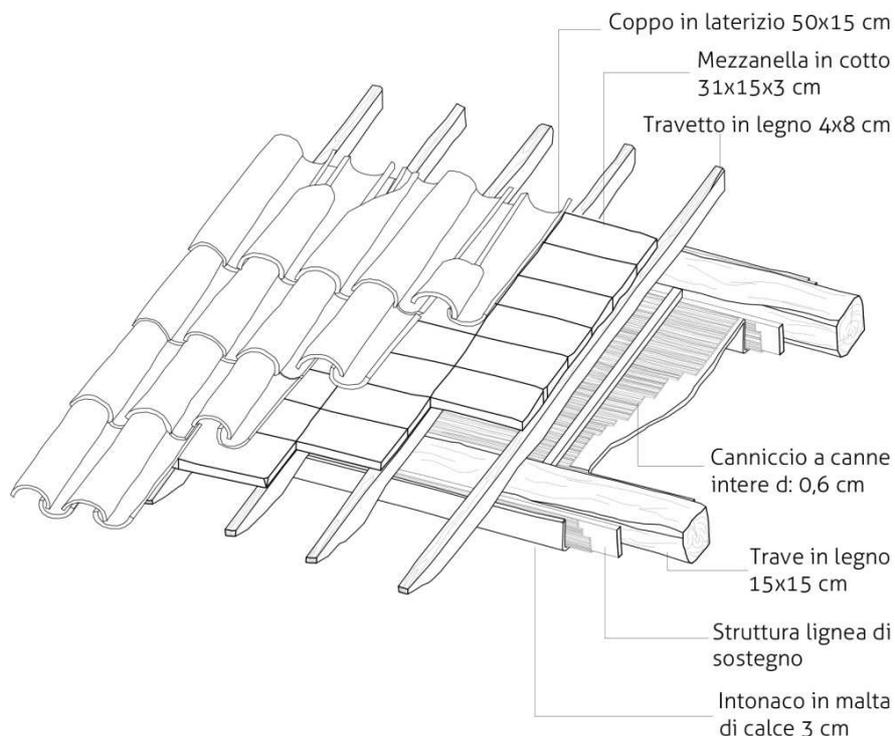
S01 - Solaio ligneo di copertura

³⁵ Non essendo direttamente accessibile, il solaio di copertura è stato rilevato visivamente grazie alle mancanze di alcune porzioni di solai del piano primo dovute ai ripetuti crolli.

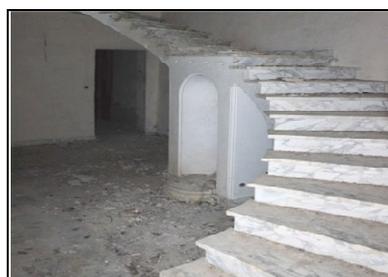
SC01

Posizione	<i>interna</i>
Numero rampe	2
Struttura	<i>calcestruzzo armato</i>
Rivestimento	<i>marmo arabescato</i>
Stato di Conservazione	<i>molto buono</i>

La prima presa in considerazione è anche la più monumentale e meglio conservata. Si tratta dello scalone semiellittico posto a conclusione del corridoio del piano terra che collega lo collega al primo piano. Realizzata attorno agli anni '40 del novecento, consiste in due rampe curvilinee sospese, collegate da un pianerottolo centrale poggiato a terra, nel quale sono ricavate due nicchie. La struttura è in calcestruzzo

armato con inserite delle barre d'armatura in ferro da 8 mm³⁶, disposte parallelamente all'andamento della scala stessa. I gradini sono rivestiti di *marmo arabescato*. Risultano presenti anche dei fori per l'inserimento di una ringhiera, che non è mai stata posta in opera a causa dell'abbandono dell'abitazione.

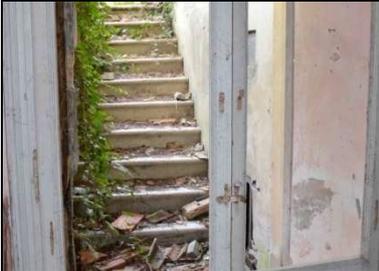
SC02

Posizione	<i>esterna</i>
	Numero rampe	<i>1</i>
	Struttura	<i>muratura</i>
	Rivestimento	<i>lastre di cemento</i>
	Stato di Conservazione	<i>buono</i>

La seconda scala analizzata è posta sul lato nord-ovest dell'edificio e permette l'accesso dall'esterno al piano semi-interrato, sviluppandosi al di sotto della quota di calpestio. La struttura è in muratura, mentre i gradini sono rivestiti da lastre di cemento arrotondate sullo spigolo.

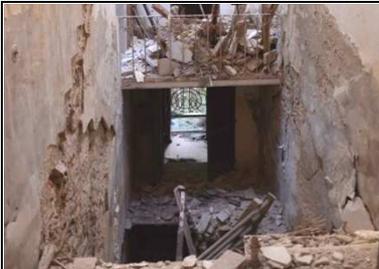
SC03

Posizione	<i>interna</i>
	Numero rampe	<i>5</i>
	Struttura	<i>travi lignee</i>
	Rivestimento	<i>lastre in pietra arenaria</i>
	Stato di Conservazione	<i>distrutta</i>

Della terza scala rimangono solamente diversi frammenti a terra ed alcuni segni sui paramenti murari ai quali era ammassata. Questa era l'unica che collegava tutti quattro i piani della villa e della torre tra loro. Delle cinque rampe totali ne rimangono parzialmente in opera solamente due. Da ciò si deduce quindi che attualmente il secondo piano risulta inaccessibile. Le rampe erano tutte di uguale lunghezza, ma di diversa pendenza a seconda della quota di piano cui approdava. Infatti come già anticipato, i solai della torre si trovano a quote diverse da quelli della villa, perciò era necessario che le rampe si adattassero a questi cambi di livello in maniera flessibile.

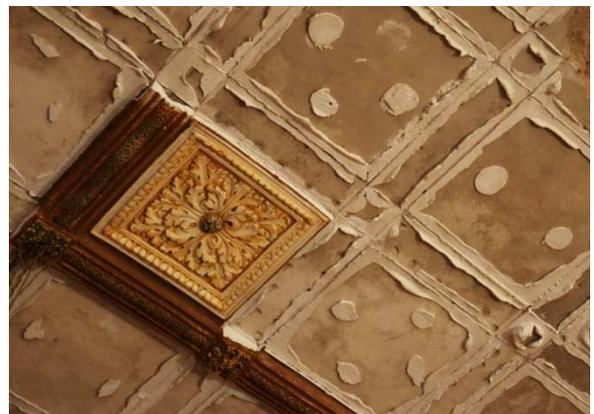
Fig. 41 Unico elemento del finto cassettonato ancora in opera.

I *rivestimenti* interni ed esterni rimasti in opera nella villa sono pochi e mal conservati a causa dei numerosi distacchi provocati dall'umidità e dalla poca manutenzione. All'interno salta subito all'occhio il rivestimento che ricopre il soffitto del salone principale del piano primo. Questo consiste in un finto cassettonato costituito da una serie di elementi in gesso quadrangolari decorati di dimensione 45x45x3 cm, mantenuti in opera da malta di calce, inquadrati poi da una cornice nello stesso materiale composta da elementi rettangolari concavi di dimensioni 45x15 cm con struttura in canniccio.

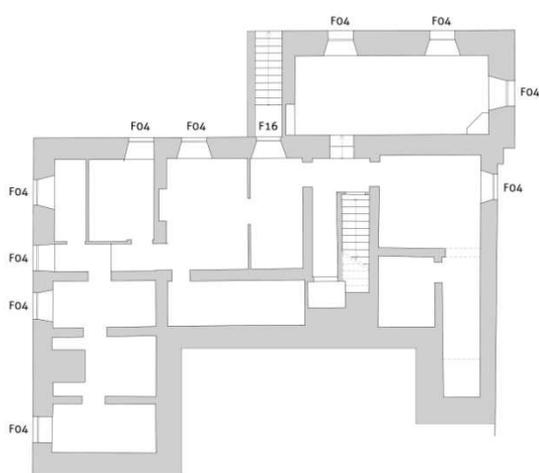
Fig. 42 Infissi esterni piano semi-interrato.

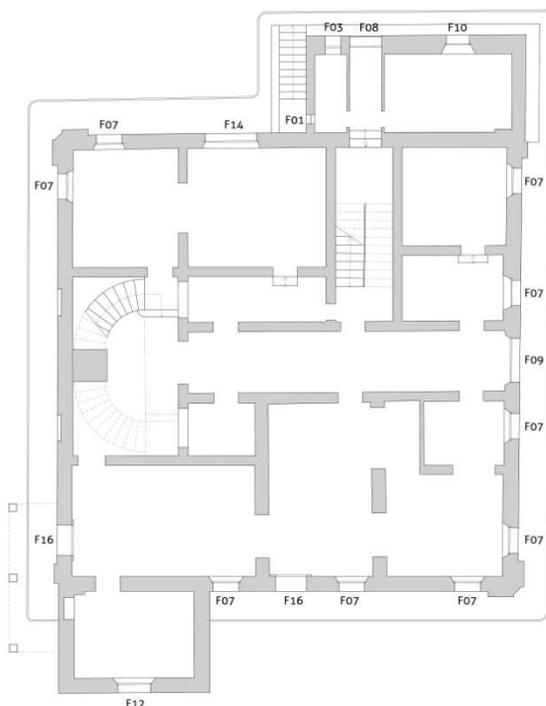
Fig. 43 Infissi esterni piano terra.

Il piano terra è caratterizzato dall'uso dello scurone in legno come sistema schermante delle finestre, protette ulteriormente da una grata in ferro posta tra questo e le ante vetrate interne. Gli infissi del piano primo sono invece contraddistinti dall'utilizzo delle persiane, dall'assenza della grata di protezione ed da ante vetrate analoghe alle precedenti. Soltanto nella torre si riscontrano alcuni infissi con telaio in ferro e sistema di oscuramento con tapparelle lignee avvolgibili sicuramente di fattenza più recente.

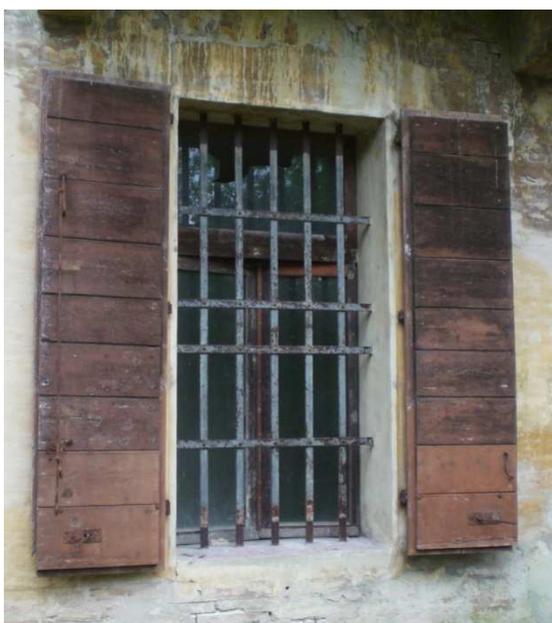
Fig. 47 Finestra tipo piano terra F07.

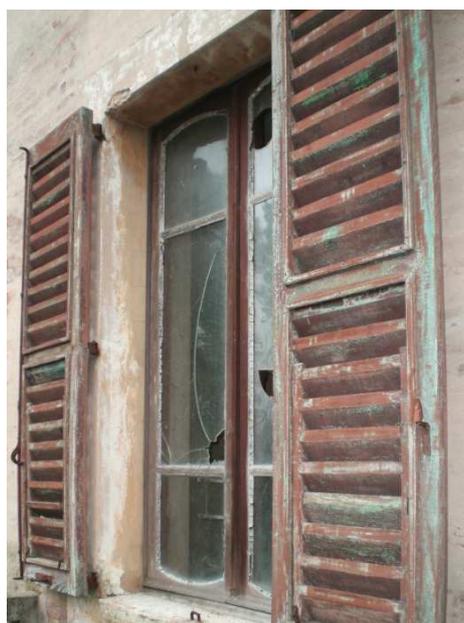
Fig. 46 Finestra tipo piano primo F05.

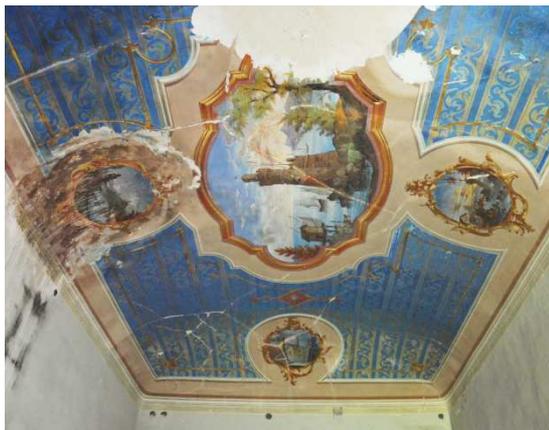
Fig. 48 Sala da pranzo, tipologia a specchio.

Le geometrie di queste sono riconducibili essenzialmente a tre tipologie: a botte, a padiglione e a specchio, quest'ultima ottenuta sezionando una volta a padiglione con un piano orizzontale al di sopra del piano d'imposta.

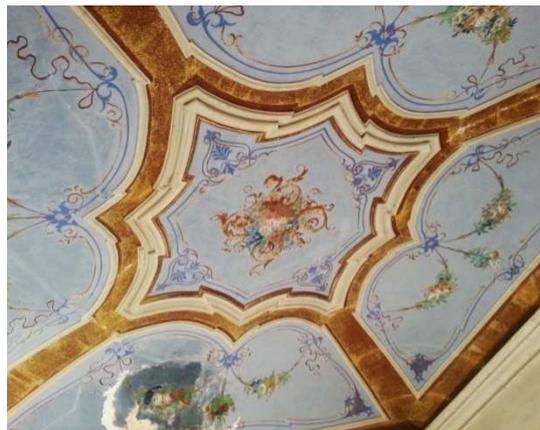
Fig. 49 Camera azzurra, tipologia a padiglione.

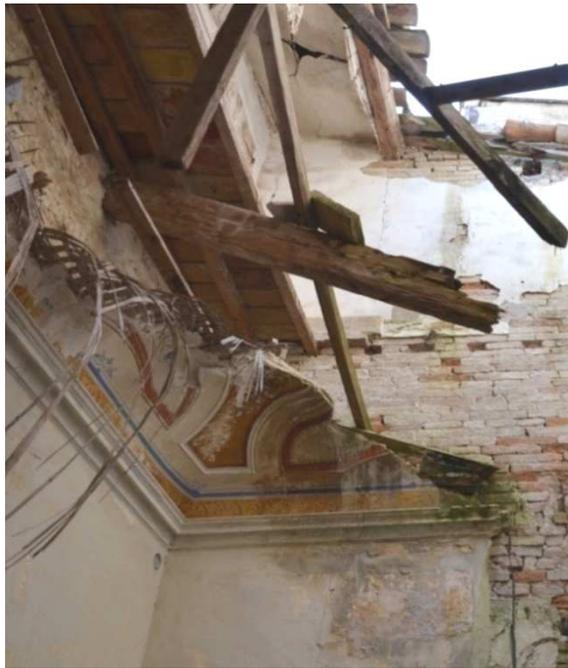
Fig. 50 Pseudo-volta crollata della camera rosa. Sono visibili le cantine lignee che ne formavano la struttura, i tambocchi ed i palconcelli, il canniccio a canne incrociate e lo strato di finitura dipinto.

Come già anticipato i controsoffitti di alcuni solai sono declinati a formare volte, sostenute da una struttura propria in centine lignee autoportanti, che decorano alcuni degli ambienti principali della dimora. Si concentrano per lo più al piano nobile, ma vi sono poche pseudovolte poste nel corridoio di distribuzione del piano terra e del secondo piano.

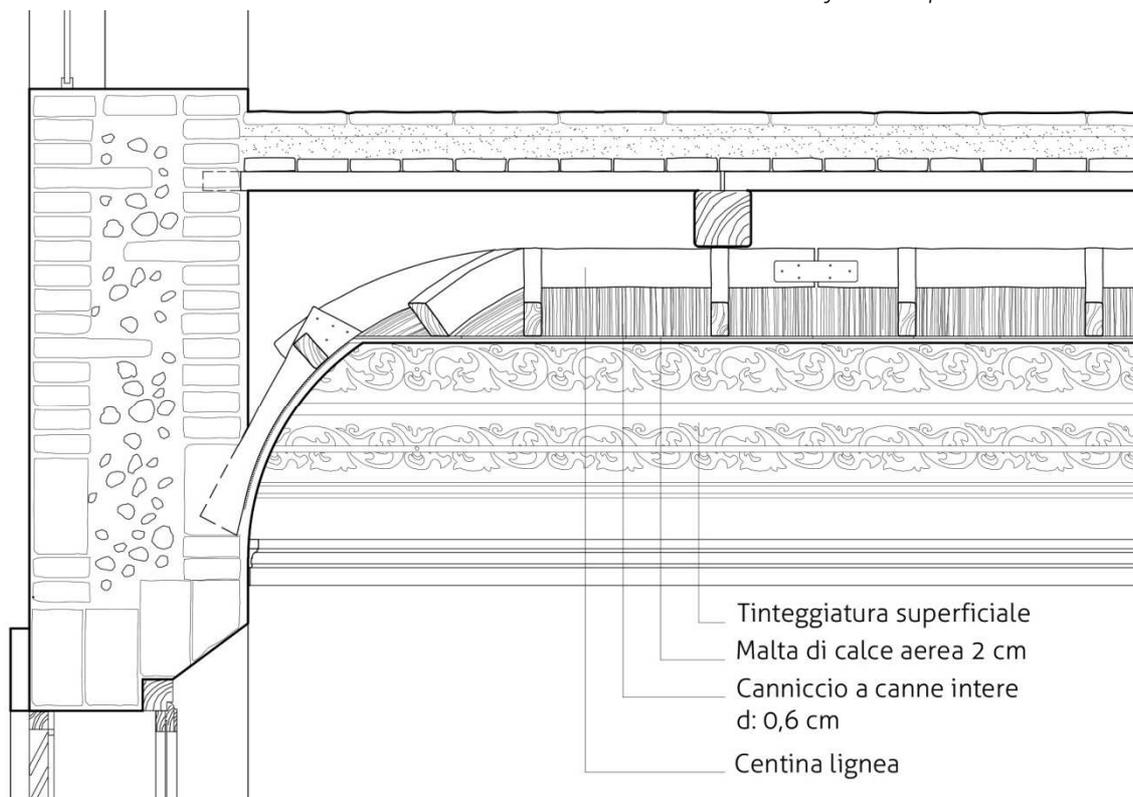
.Fig. 51 Sezione della pseudo-volta della tipologia "a specchio" del salone principale.

Per ultimo viene steso uno strato finale di malta di calce aerea di 2 cm di spessore, atto ad ospitare la decorazione pittorica. Solamente tre pseudovolte presentano un'ulteriore tipo di decorazione: si tratta di una modanatura³⁷ in gesso con struttura in canniccio interno, che corre perimetralmente lungo il piano di imposta delle stesse.

Tali elementi erano realizzati passando un profilo in legno sulla modanatura abbozzata ancora fresca, in modo da sagomare definitivamente le linee.

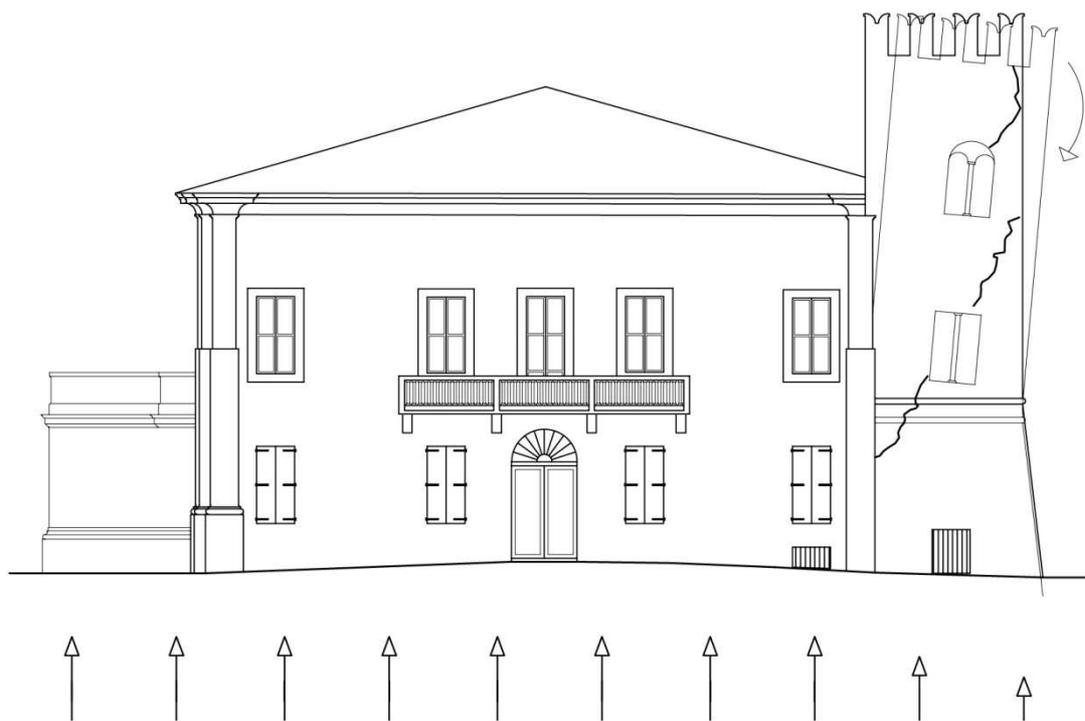
Fig. 52 Rappresentazione della diversa spinta che il terreno esercita sulla fondazione della torre, provocando il cedimento della angolo.

Analizzando tale andamento si può ipotizzare che lo spigolo nord della torre stessa tenda ad abbassarsi, a causa di un cedimento fondale dovuto a qualche fattore esterno.

Nel caso di villa Cesarini il quadro fessurativo più preoccupante è visibile lungo la parete nord della torre laterale merlata. Qui una notevole fessura disposta a circa 45° interseca le bucatore in corrispondenza del primo piano e del piano secondo.

Infatti la fondazione al fine di assolvere correttamente al suo compito, deve necessariamente essere dimensionata in modo che la somma delle forze scaricate per ogni centimetro quadrato sia inferiore al carico ultimo sopportabile (ammissibile) del terreno. La lesione essendosi formata non molto tempo dopo l'innalzamento della nuova torre sulle fondazioni della struttura precedente, indicherebbe un eccessivo sovraccarico delle stesse. Oltre a tale fattore però la causa del cedimento deve essere ricercata anche in altro, molto probabilmente nelle caratteristiche del terreno su cui sorge.

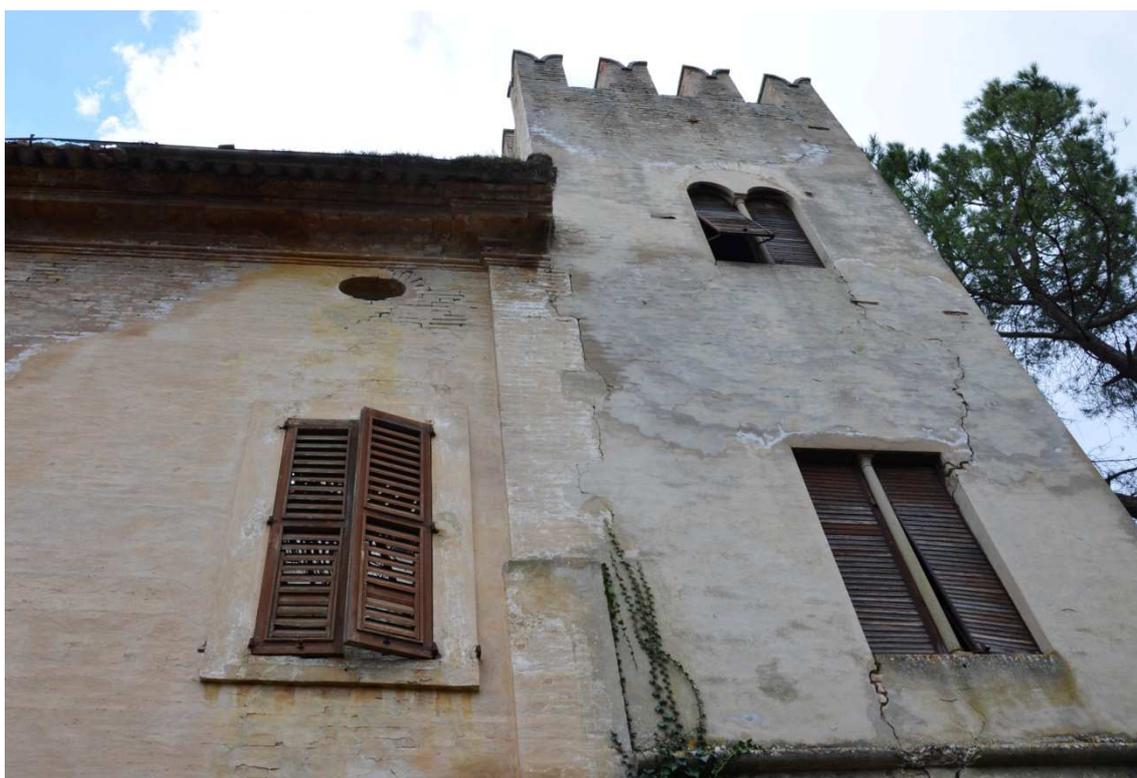
Fig. 53 Ammorsatura tra edificio principale e torre. Risulta evidente come le due costruzioni siano state realizzate in momenti diversi.

edifici. Il fatto che l'attuale torre sia stata realizzata in un momento successivo rispetto all'edificio principale, risulta molto evidente anche dalle singolari e poco efficaci ammorsature tramite dentelli di muratura che dipartono dal suo lato sud-est e terminano nel fianco dell'abitazione. Perciò quest'ultima risente in maniera minore del cedimento della torre, avendo fondazioni proprie, non totalmente solidali a quelle della torre.

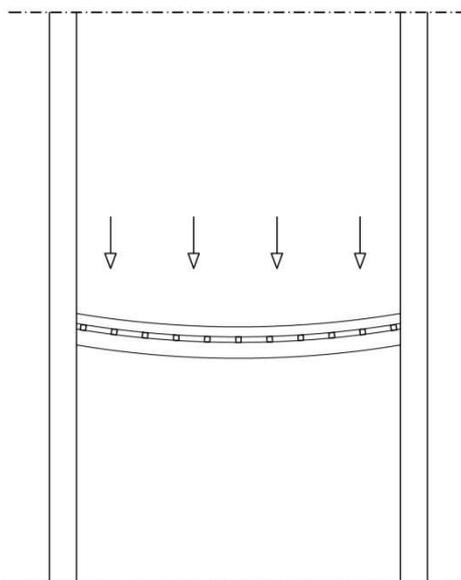
Fig. 54 Rappresentazione della frecciatura di un solaio ligneo.

La freccia degli orizzontamenti è invece dovuta al fatto che il legno, essendo un materiale composto appunto da fibre di *cellulosa* tenute assieme da una resina costituita da *lignina*, soffre il problema del *fluage* o scorrimento viscoso. Ciò significa che sotto una tensione costante (in questo caso potrebbe essere il peso proprio del solaio) la sua deformazione aumenta nel tempo. Questo fenomeno è ineluttabile ed è insito nella natura stessa del materiale.

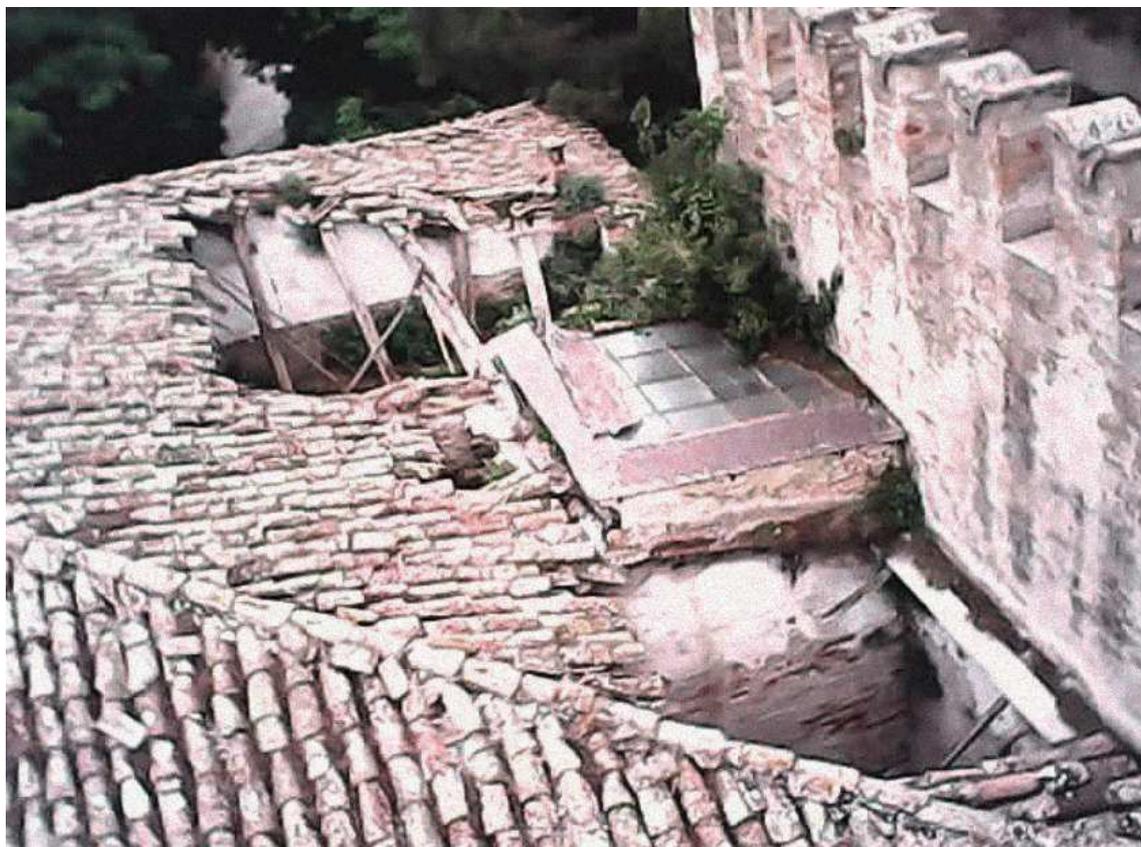
Fig. 55 Crollo della copertura in corrispondenza della camera rosa (in primo piano a destra) e del salone.

Inoltre è necessario considerare anche un altro fattore importante di degrado che ha portato ad un prematuro deperimento delle strutture interne alla fabbrica: *il crollo della parte di copertura sovrastante il salone e la camera rosa*. Crollata tra il 2000 ed il 2006, oltre a provocare un danno da impatto per la caduta stessa di parti, ha introdotto un grande punto di vulnerabilità agli agenti atmosferici come l'acqua,

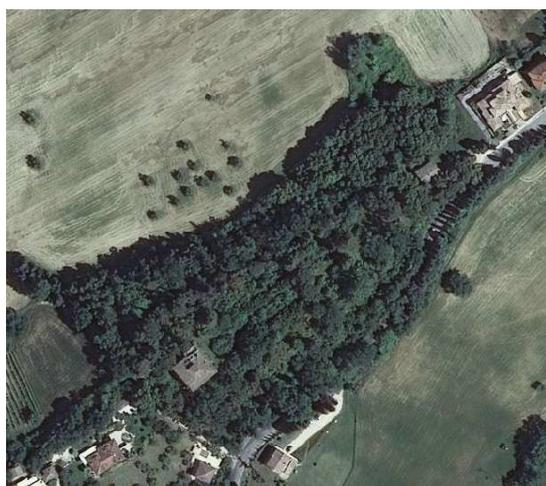
Fig. 57 Immagine aerea, anno 2006. Si nota il parziale crollo della copertura.

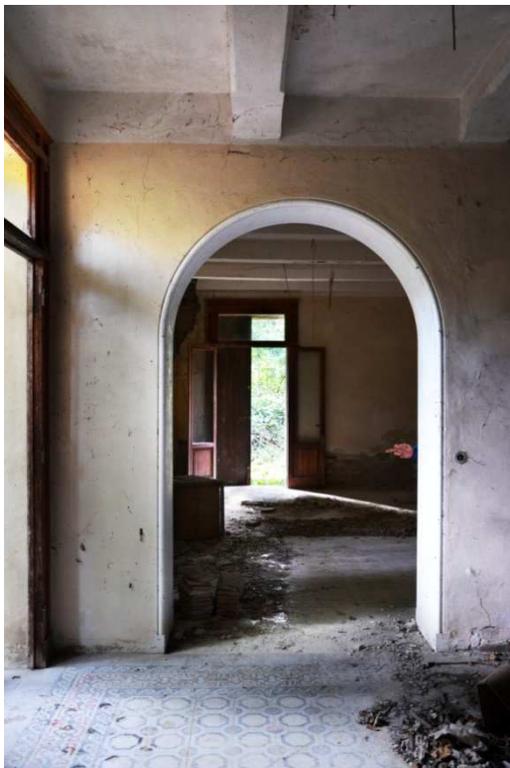
Fig. 63 Pavimentazione in graniglia con notevoli depositi ed incrostazioni.

Deposito stratiforme, compatto e generalmente aderente al substrato, composto da sostanze inorganiche o da strutture di natura biologica. Questo si presenta con alterazioni cromatiche della superficie o con presenza localizzata di colonie fungine. La forte porosità del materiale lapideo favorisce l'ingresso dell'acqua piovana permettendo che si manifesti tale degrado.

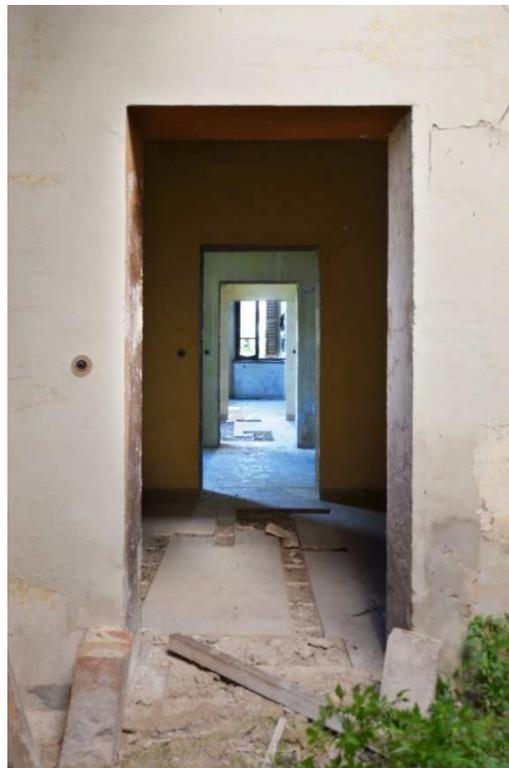
Fig. 62 Mezzanelle in cotto mancanti nella pavimentazione al piano primo.
