CORSO DI LAUREA MAGISTRALE A CICLO UNICO IN ARCHITETTURA

UN LUOGO SOSPESO NEL TEMPO

Progetto di restauro e valorizzazione per Villa Cesarini e il suo Parco

Tesi in
LABORATORIO DI LAUREA
"PROGETTO, STORIA E RESTAURO c.i."

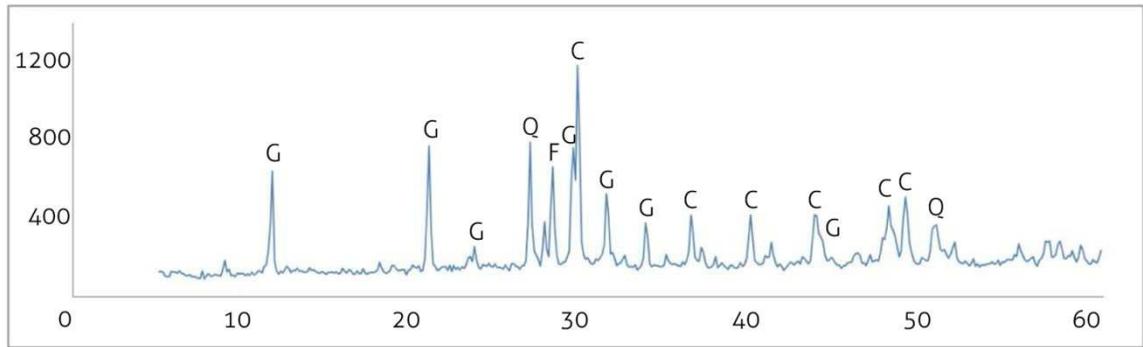
FC2015-1

Sull'ordinata è indicata l'intensità I , mentre sull'ascissa l'angolo di diffrazione 2θ [°].

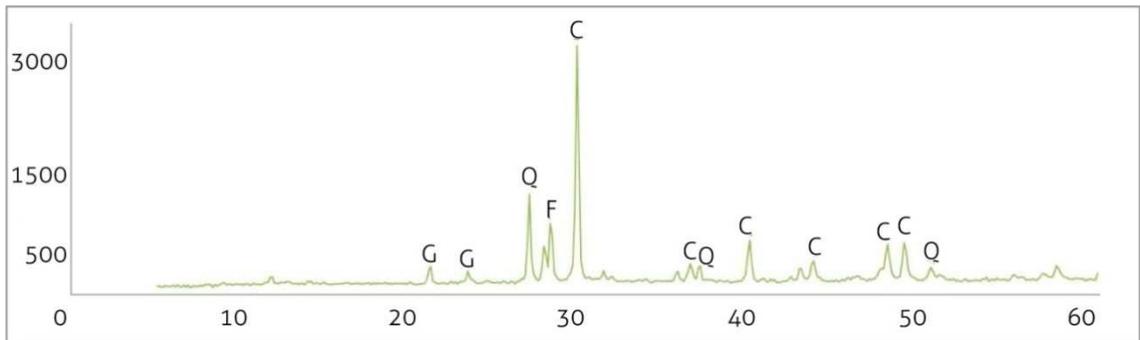
FC2015-2

Le prove sulle malte hanno restituito interessanti risultati.

Nei campioni si rileva una disgregazione parziale del materiale e scarse quantità di gesso dovuta alla solfatazione della componente carbonatica della malta. Il campione FC15-1 proveniente dal vano scale presenta una fortissima quantità di gesso, indicando un suo abbondante utilizzo come legante nell'impasto, essendo molto economico e facilmente lavorabile. Questa situazione non è nemmeno troppo inusuale nei cantieri antichi. Inoltre la malta essendo posta in un vano interno, non si trova direttamente a contatto con l'esterno e quindi con l'acqua, perciò è da escludere una solfatazione di altri materiali

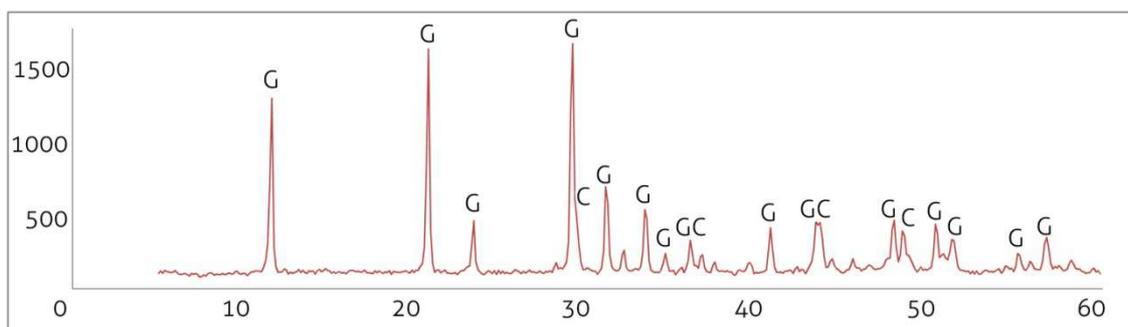
FC2015-4

Il diffrattogramma ottenuto è il seguente:

L'analisi dell'intonaco mostra chiaramente che la supposizione iniziale era sbagliata. La componente principale è polvere di gesso, mentre i picchi di calcite presenti non sono attribuibili a polvere di marmo, bensì verosimilmente a frammenti residui di calce del rinzafo sottostante rimasti nel campione.

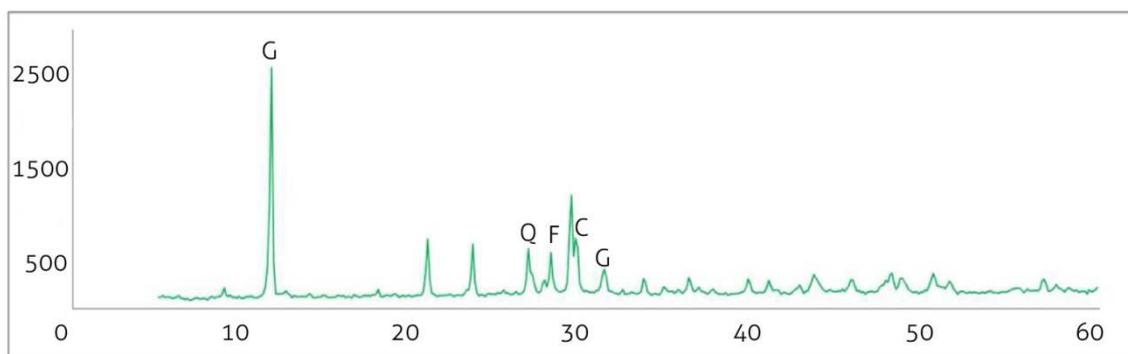
FC15-5

Il diffrattogramma ottenuto è il seguente:

L'analisi a raggi X per quanto riguarda il materiale terroso ha restituito risultati incerti. Alcune sostanze sono state ugualmente individuate, tra cui una gran quantità di gesso sicuramente aggiunto all'impasto originario. Stranamente però non sono stato rilevati composti che possono però far pensare alla presenza di componenti argillose.

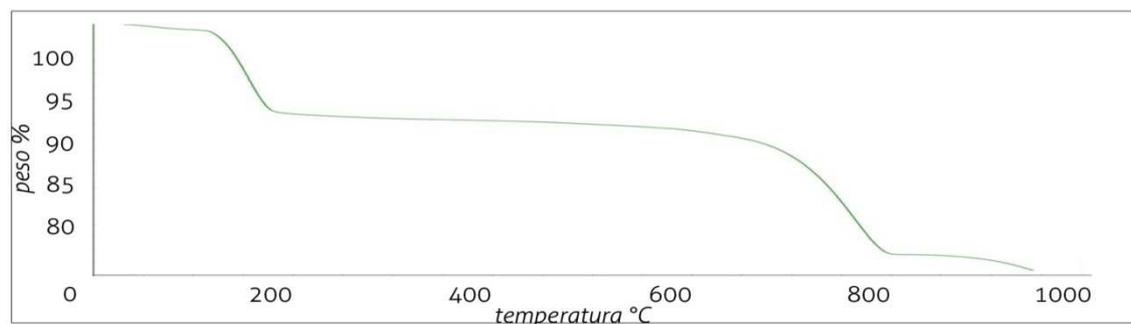
Si decide di approfondire la questione attraverso la termogravimetria.

La prima perdita di peso significativa è riconducibile al gesso, mentre la seconda al carbonato di calcio (entrambi ritrovati anche nella diffrattometria). Il leggero calo di peso intermedio potrebbe invece essere compatibile con la presenza di argille, ma in ogni caso esse sarebbero in quantità molto piccola, a differenza di quello che appariva da una prima analisi a vista. Perciò le analisi effettuate su questo particolare campione non hanno restituito risultati apprezzabili, perciò si suggerisce in futuro un ulteriore approfondimento, tramite altre tipologie di analisi.

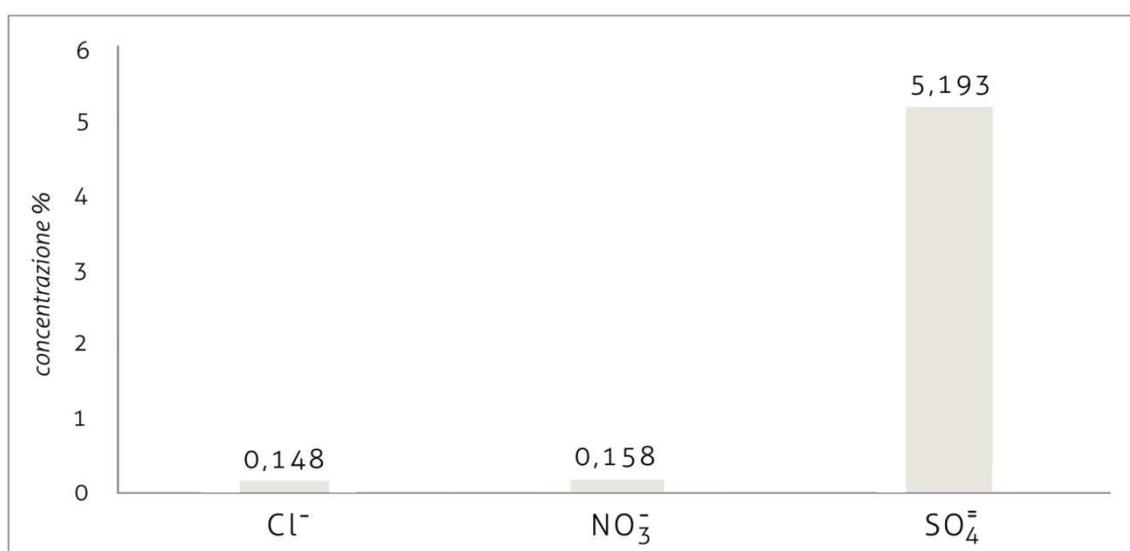
L'analisi cromatografica ha restituito i seguenti risultati:

La tipologia di composti maggiormente riscontrata è relativa all'anione SO_4^{2-} , presente in quantità superiori al 5% rispetto alla massa del campione. La muratura risulta quindi molto contaminata⁴⁴.

Le percentuali degli altri anioni che danno sali quali cloruri e nitrati sono trascurabili, dal momento che i primi si riscontrano prevalentemente in edifici posti nelle vicinanze del mare, mentre i secondi in ambienti che ospitavano sostanze organiche.

La grande quantità di sali riconducibili a composti dell'anione SO_4^{2-} può derivare da diverse cause, prime tra queste l'umidità, sia atmosferica che di risalita (soltanto per quanto riguarda il piano terra), la quale solubilizza le frazioni di gesso spesso già contenute nella malta di legame e le porta ad affiorare in superficie. Spesso, cristallizzando anche al di sotto della superficie come sub-florescenze, distaccano l'intonaco, dal momento che creano tensioni aumentando il loro volume durante il processo di solidificazione.

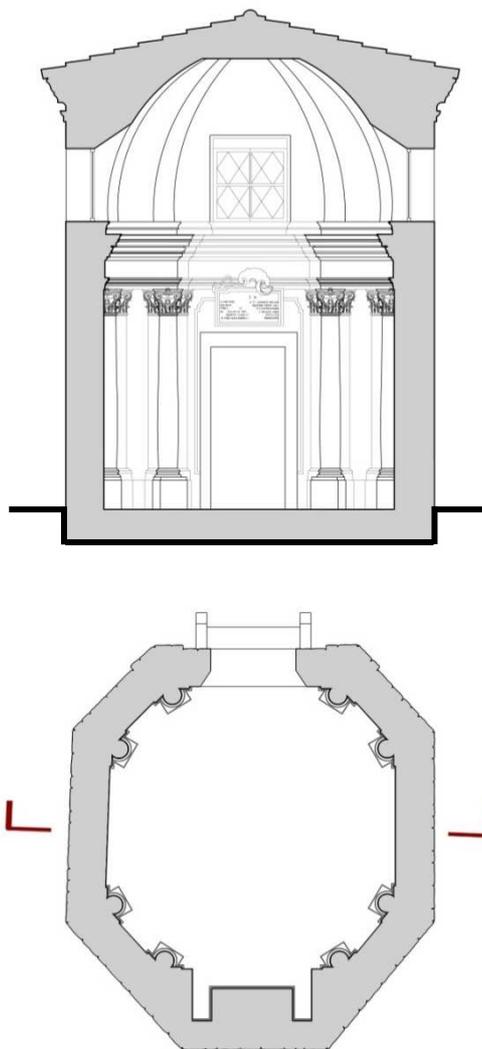
Fig. 73 Pianta e sezione della Chiesa attuale risalente al 1765.

La Chiesa si presenta a pianta centrale ottagonale, posta sul retro dell'edificio principale, presenta sul fronte anteriore un accesso con due gradini in pietra bianca, costituito da un fornice rettangolare sormontato da una lastra sempre in pietra con un bassorilievo (oggi non più presente) e da una finestra rettangolare con vetri colorati soprastante. I due spigoli anteriori sono segnati da una coppia di lesene angolari, mentre a livello della linea di gronda corre un cornicione in cotto modanato.

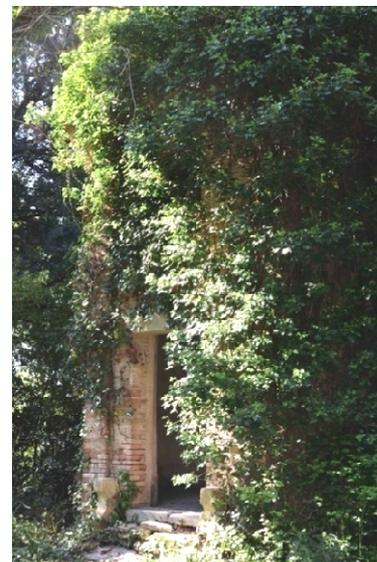
Fig. 76 Fronte, anno 2015.

Oggi la chiesa versa in uno stato di preoccupante conservazione, in parte dovuta anche ai numerosi atti vandalici subiti. Le murature esterne risultano in discrete condizioni, ma l'edera infestante ha cominciato a penetrare fortemente all'interno dei giunti di malta, minando la stabilità. Gli intonaci e stucchi interni sono attraversati invece da profonde lesioni e parti di questi sono già andati perduti. La copertura infine ha ceduto in una sua piccola porzione, permettendo all'acqua di entrare all'estradosso della cupola interna, provocandole un notevole cedimento.

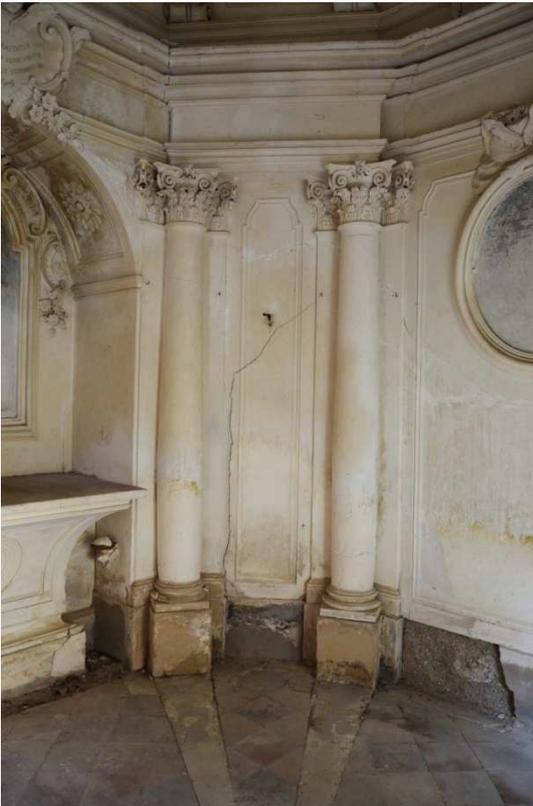
L'interno della chiesa si presenta completamente privo di ogni arredo sacro per via dei numerosi furti subiti durante gli anni di abbandono. Otto colonne in mattoni intonacati addossate agli spigoli interni e fiancheggiate da coppie di lesene, sorreggono una elaborata modanatura in gesso. Queste colonne presentano elementi riconducibili ad ordini classici diversi tra loro: il *basamento* ed il *fusto* sembrano ricondurre a proporzioni tipiche dell'ordine Dorico (posizione dell'entasi, rapporto h/b), mentre il *capitello* presenta elementi appartenenti all'ordine Composito, riconducibile a quello teorizzato da *Perrault*,⁴⁷ anche se semplificato nelle forme.

Fig. 77 Interno.

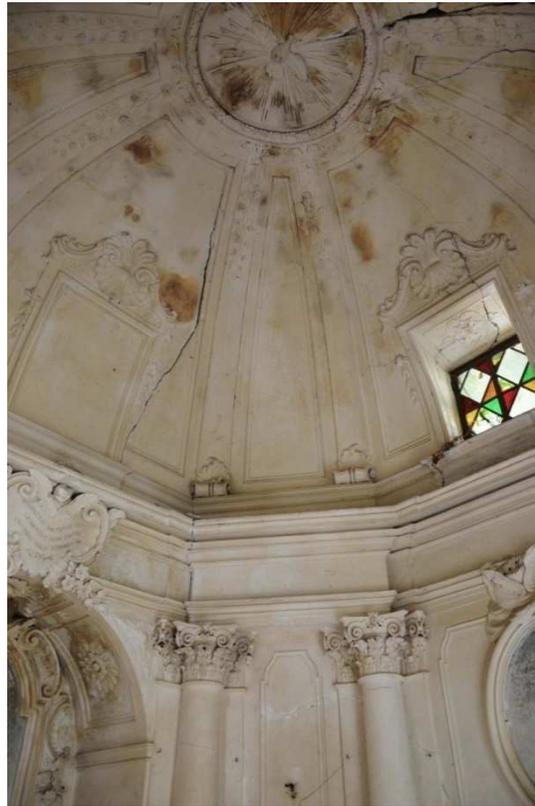
Fig. 78 Cupola.

Qui si trovano medaglioni, cornici e puttini. Tre piccole finestre con vetri colorati ricavate nella cupola stessa come unghie, garantiscono un'illuminazione sufficiente ma delicata al fine di dare vita ad un ambiente meditativo.

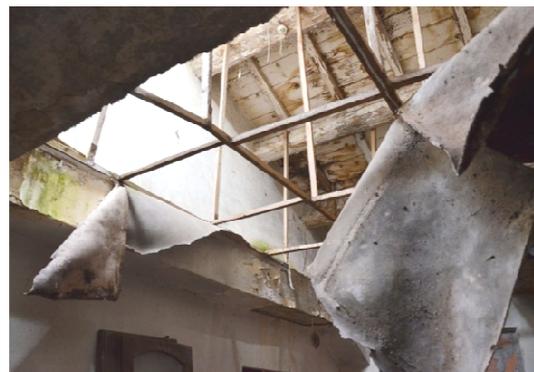
Fig. 83 Particolare del controsoffitto del sottotetto.

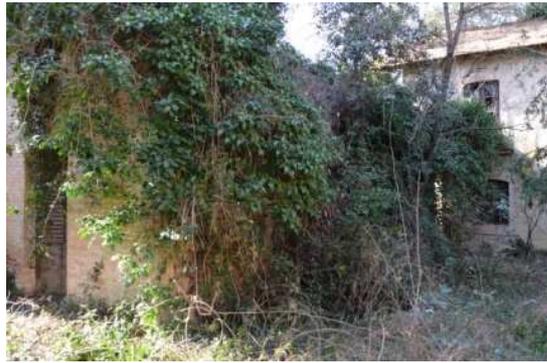
Fig. 85 Stalla, anno 2015.

La stalla è un piccolo edificio anche esso a pianta rettangolare, realizzato sicuramente dopo il 1829⁵¹, ma prima del 1911⁵². Presenta un accesso sul fronte sud sormontato da un oculo e piccole finestre centinate sui lati lunghi per l'aerazione dell'ambiente che ospitava gli animali. Murature a tre teste con mattoni di dimensioni 31x15x5,5 cm svolgono la funzione strutturale e sorreggono una tetto a due falde in travi lignee e copertura in tegole marsigliesi.

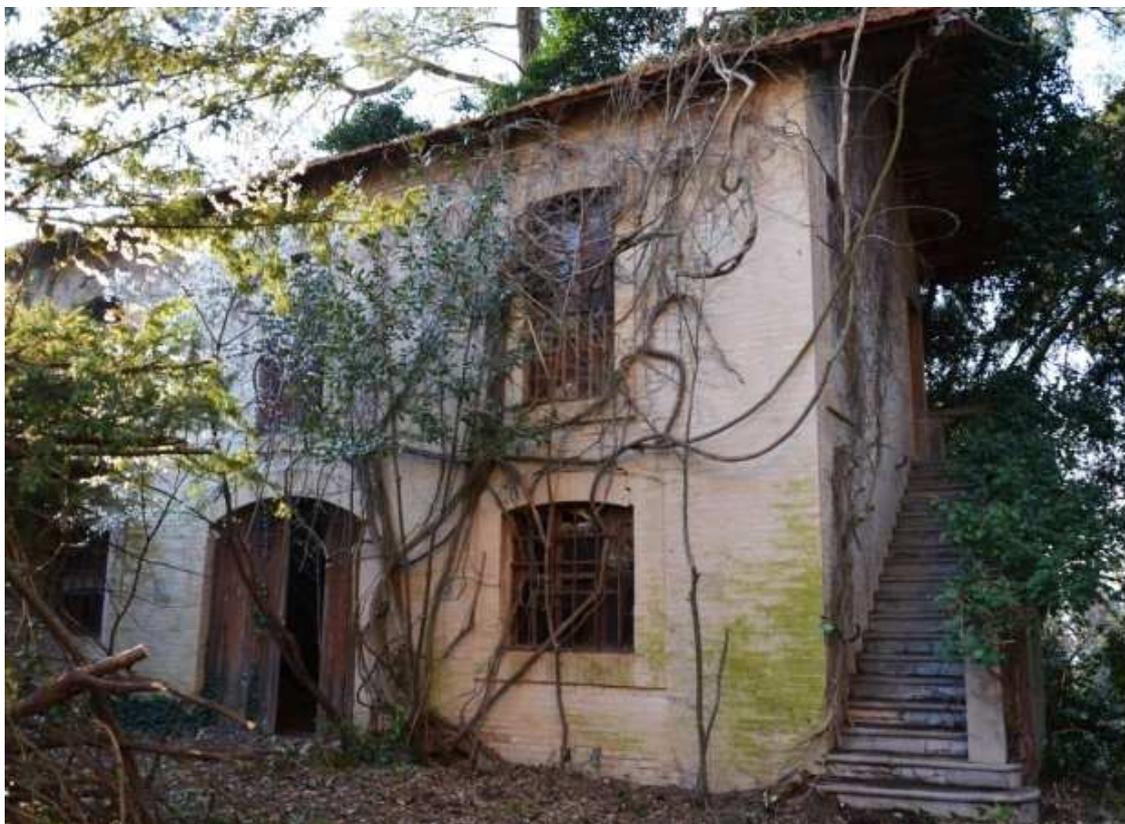
Fig. 86 Limonaia, prospetto sud, anno 2015.

La struttura è realizzata in muratura portante a tre teste, con dimensione dei mattoni 27x15x5,5 cm, con giunti in malta di calce di spessore 1 cm, mentre i solai sono composti da travi e travetti lignei e strato di finitura in mezzanelle in cotto. Entrambi i piani presentano controsoffitti in gesso e cannucciato, decorazioni pittoriche sono presenti soltanto al piano primo. L'ingresso principale è costituito da un ampio portone in legno posto al centro del fronte sud, mentre l'accesso al secondo piano avviene attraverso una scala esterna addossata al fronte est dell'edificio, il cui sottoscala è tamponato ed utilizzato come deposito.

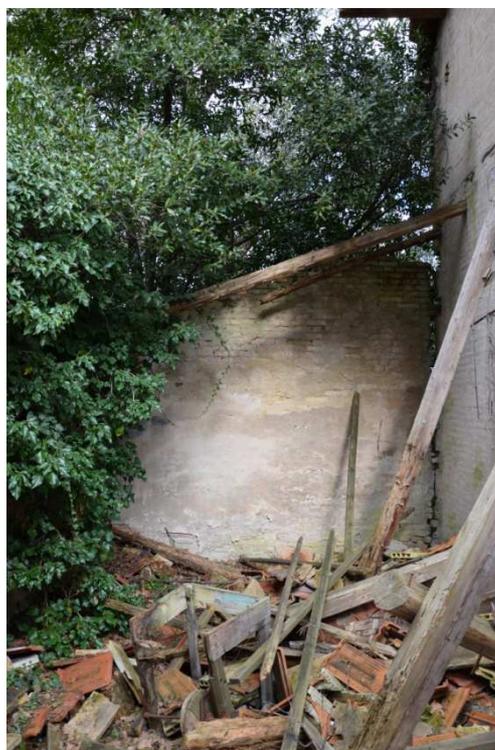
Fig. 88 Volume della rimessa, anno 2015.

Questo piccolo annesso è sicuramente quello peggio conservato, essendo rimasti in opera solamente gli alzati, che mostrano per altro alcune fessure passanti. La copertura avendo ceduto circa venti anni fa, ha accelerato tutti i processi di ammaloramento dell'interno.

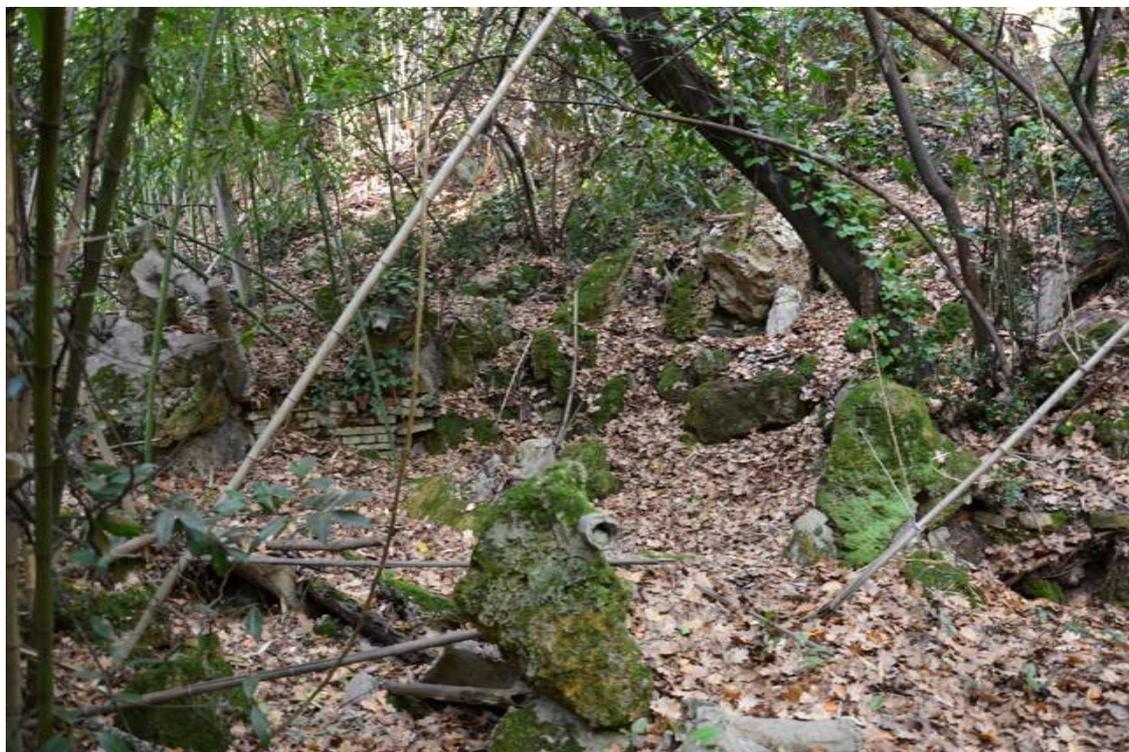
Questi elementi sono alla base dei giardini eclettici e pittoreschi, utilizzate per costituire un grande varietà di grotte, rocce ed elementi decorativi. Suddetta tecnica viene utilizzata per prima nei cantieri pubblici parigini verso la metà dell'ottocento e consiste nell'unione di piccole pietre naturali tramite malta cementizia al fine di ottenere *in loco* pietre di più grandi dimensioni altrimenti difficilmente trasportabili.

Fig. 89 Roccaglie nel parco di Villa Cesarini.

Grandi costruzioni ad imitazione di formazioni rocciose naturali si vengono a formare all'interno dei parchi, spesso armate al loro interno attraverso reti di ferro ed armature consentendo così di realizzare stalagmiti, ramificazioni e piccoli sbalzi. Generalmente la maggior parte degli elementi sono scolpiti sul cemento fresco, mentre altri vengono realizzati utilizzando degli stampi.

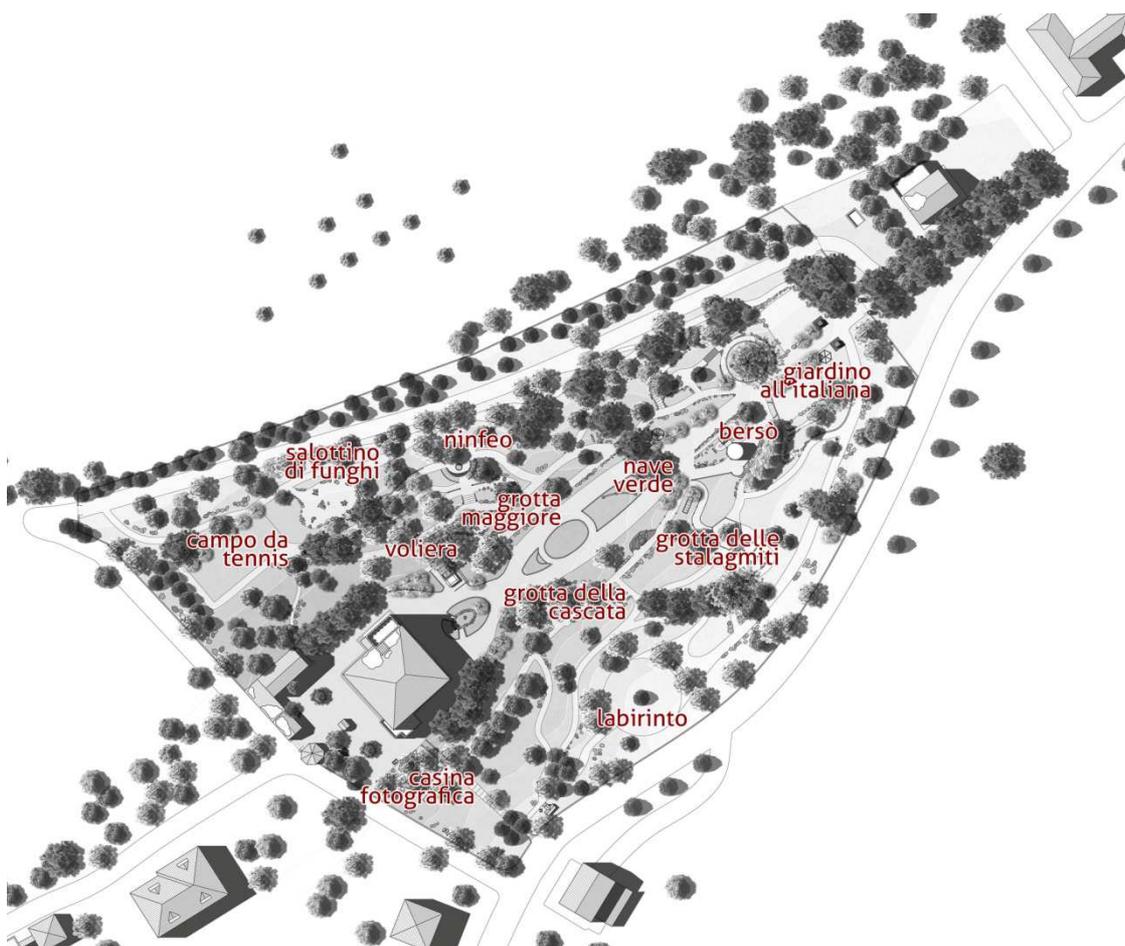
Fig. 94 Planimetria del parco con i riportati i principali manufatti e luoghi.

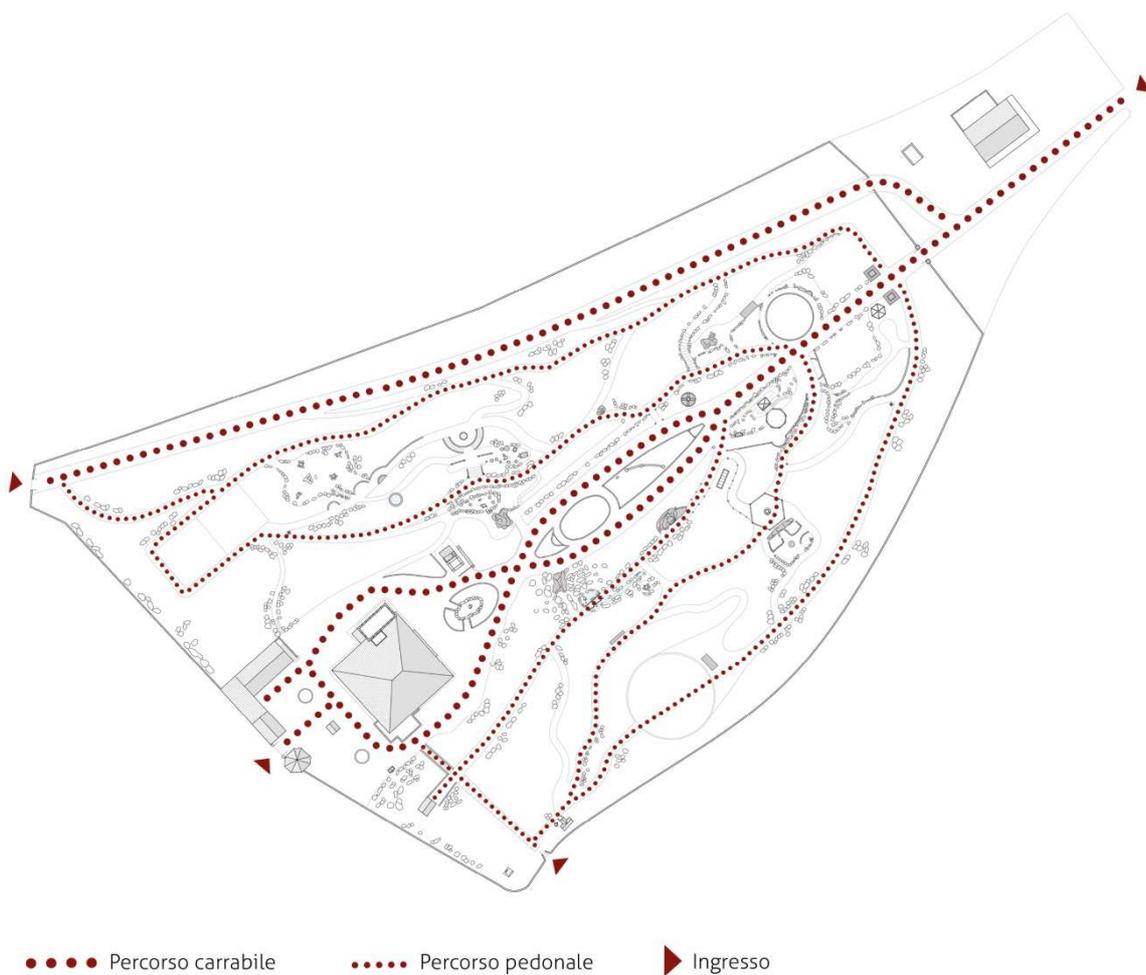
L'ampio parco di villa Cesarini vede un impianto generale costruito secondo la regola del giardino romantico ottocentesco, mostrando al contempo ed in alcuni luoghi alcuni caratteri tipici anche del giardino paesaggistico. Esso risulta organizzato secondo un asse principale che dal cancello d'ingresso conduce direttamente al portone d'ingresso della dimora, correndole poi attorno per terminare poco dopo all'estremità opposta del giardino con un cancello secondario. Questo grande viale è intersecato da molti assi secondari curvilinei che durante il loro percorso si vedono affiancati da elementi romantici, come grotte, fontane, bacini d'acqua, balaustre, vasi e statue. Il giardino è caratterizzato da forti pendenze che in alcuni punti marginali raggiungono anche i 30 gradi.

Fig. 97 La gerarchia dei percorsi.

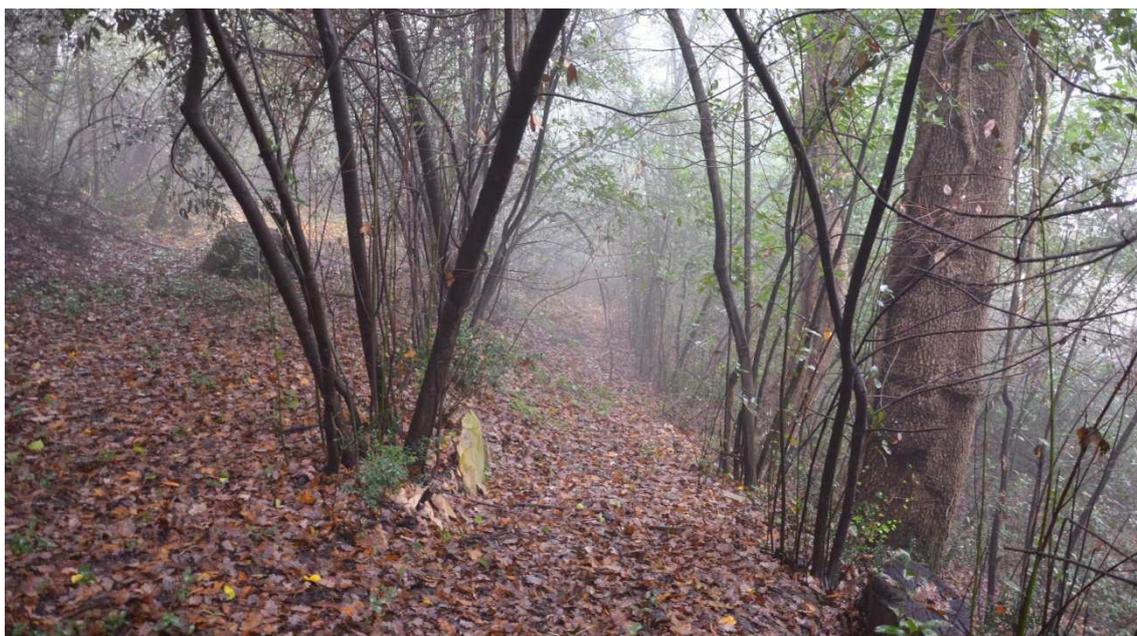
Fig. 98 Percorso secondario in terra battuta.

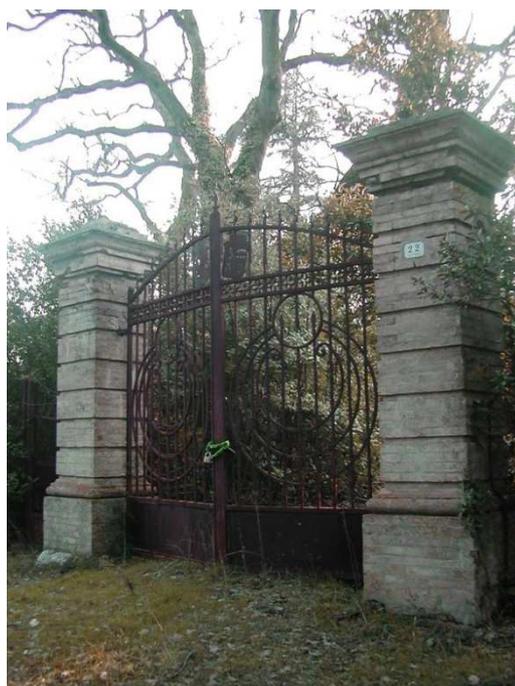
Per raggiungere l'ingresso principale provenendo dalla strada provinciale, si percorre un viale di lecci (*Quercus ilex*) e pini (*Pinus pinea*) disposti in modo alternato. L'accesso è costituito da due grandi colonne in cotto che sorreggono una cancellata in ferro battuto, in cui nella parte alta dominano gli stemmi delle famiglie Cesarini e Duranti. Un secondo cancello si trova a ridosso della chiesa, meno elaborato del principale, sicuramente di servizio all'edificio principale. Altri tre cancelli ad esclusivo uso del personale sono posizionati uno a nord-est, uno a sud ed uno ad ovest.

Fig. 99 Cancelli posti all'ingresso principale.

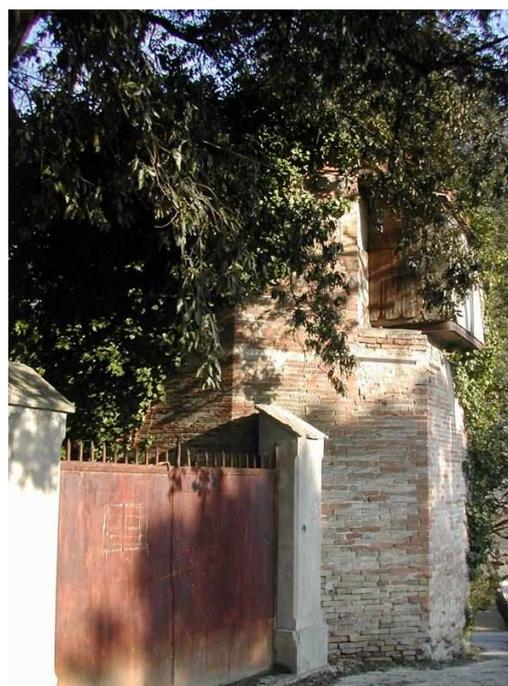
Fig. 100 Cancelli secondari posti sul retro.

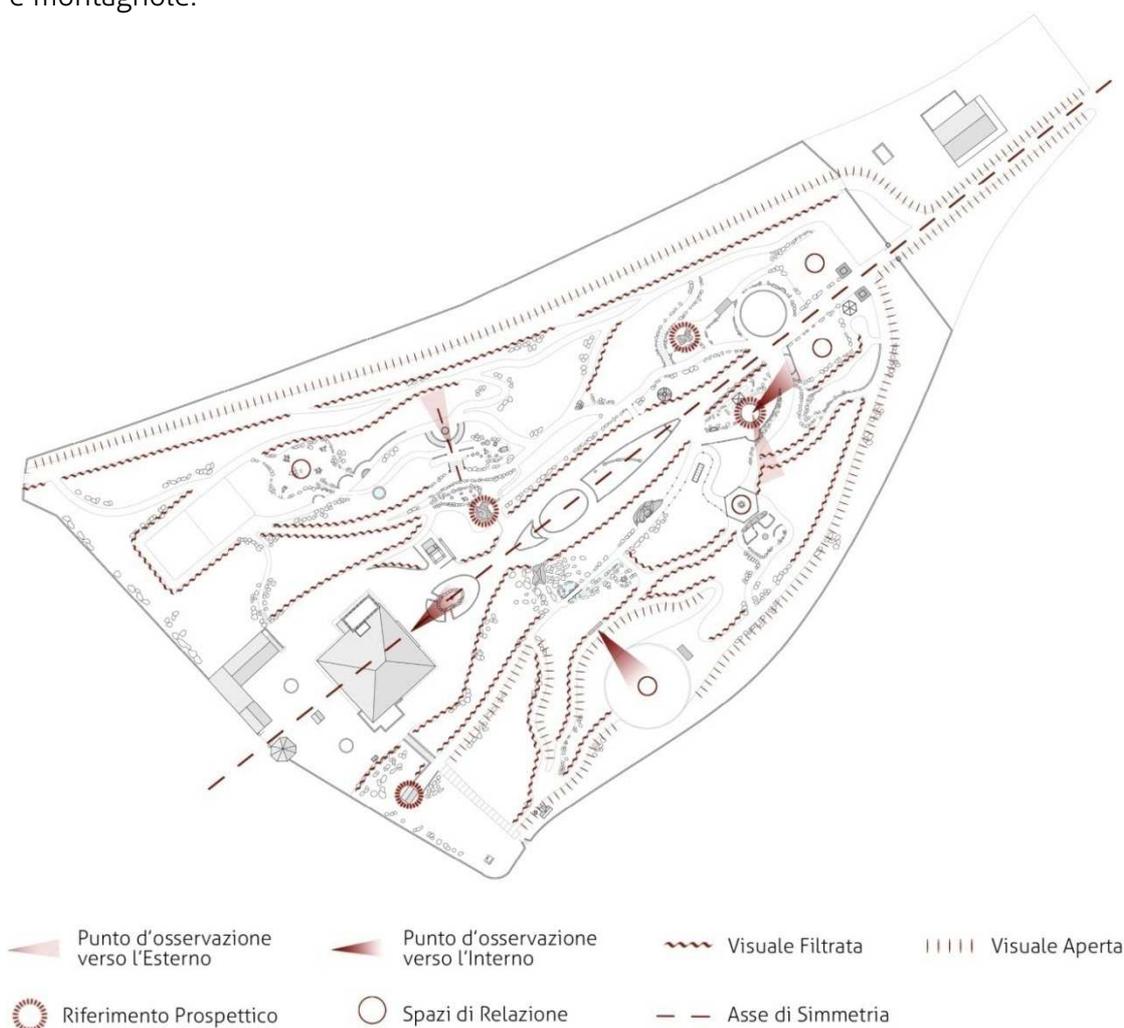
Fig. 101 Il sistema delle relazioni visuali.

Osservando la conformazione del parco si nota come questo sia stato progettato per una fruizione piuttosto introversa, legata soprattutto all'uso da parte dei proprietari, con poche possibilità di tragarne l'interno da fuori. Può avvenire invece il contrario, cioè che da alcuni punti del parco sia possibile ammirare il paesaggio collinare circostante. Uno di questi è la cosiddetta *montagnola* (a qui il nome) su cui sorge il bersò, da dove è possibile ammirare sia il sottostante *giardino all'italiana* che il centro storico di Corinaldo⁶¹. Analogamente gli stessi dislivelli tra percorsi situati a quote diverse, permettono di avere visuali privilegiate sia verso l'interno che verso l'esterno.

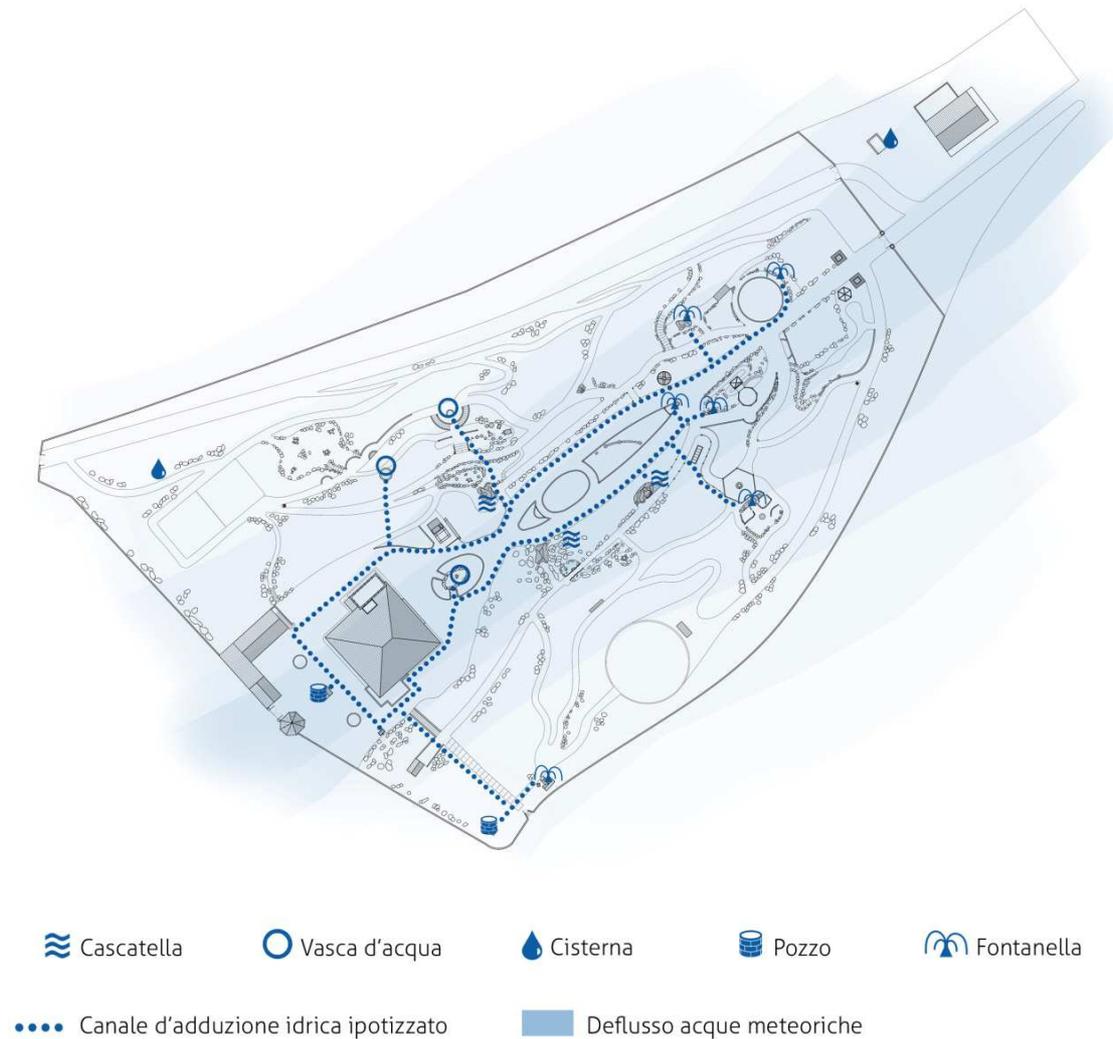
Fig. 103 Il sistema di approvvigionamento e smaltimento delle acque.

In un parco come quello di villa Cesarini la maggior parte degli spazi progettati vede la presenza di almeno un manufatto, dalla fontanella al ruscello, che per sua natura necessita di acqua per funzionare al meglio; si intuisce come questa ricopra un ruolo fondamentale. Infatti numerose sono le canalizzazioni che permettevano a questo gioco romantico di svolgersi, disseminate soprattutto lungo i percorsi principali. Solamente alcune di queste sono state ritrovate e rilevate, mentre la maggior parte, essendo tutt'ora interrata, sono state ipotizzate⁶².

Il terreno sottostante essendo ricco di falde acquifere, ha permesso in passato di incanalare l'acqua e di utilizzarla per il funzionamento ed irrigazione dell'intero parco. I punti di risalita sono due: il pozzo e la fonte. Il primo di questi è posto in sommità al crinale, mentre il secondo in fondo al declivio verso il confine sud. Da qui l'acqua veniva incanalata e condotta sia all'interno degli edifici che distribuita ai manufatti del parco.

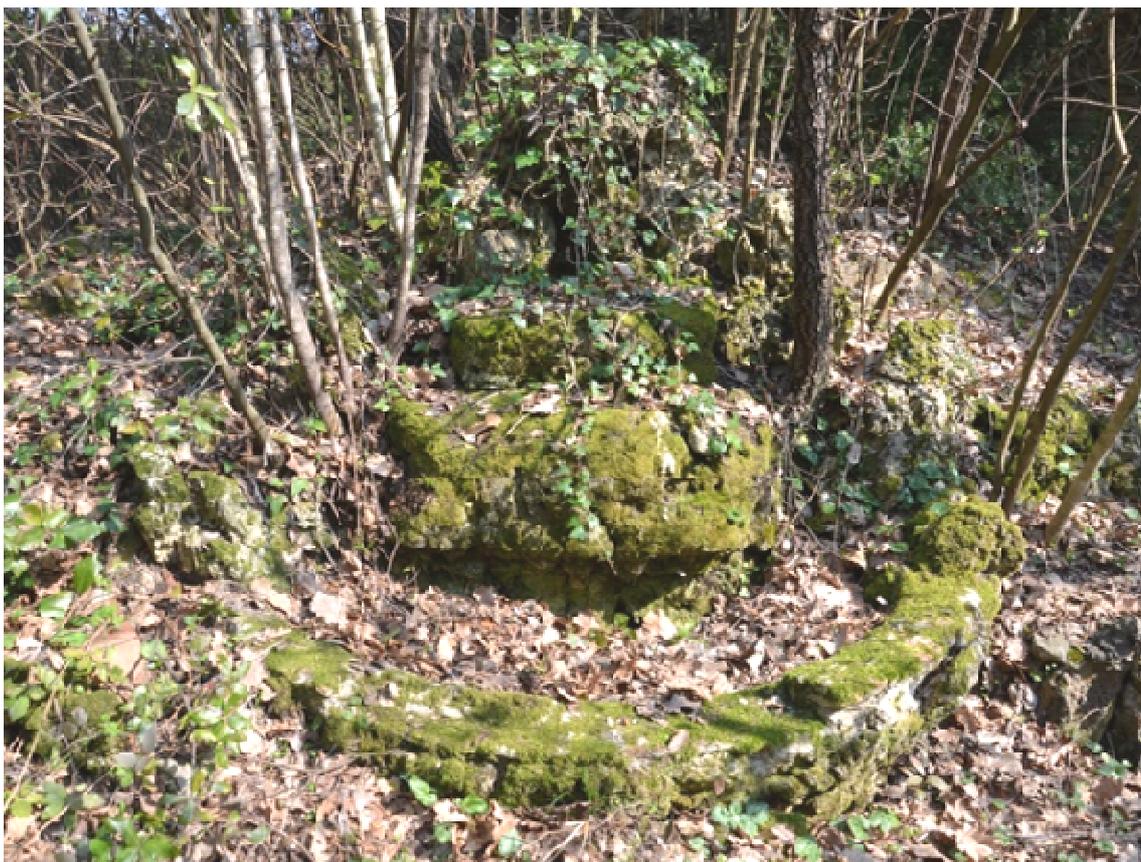
Fig. 104 Una delle tante fontane in roccaglia sparse nel parco.

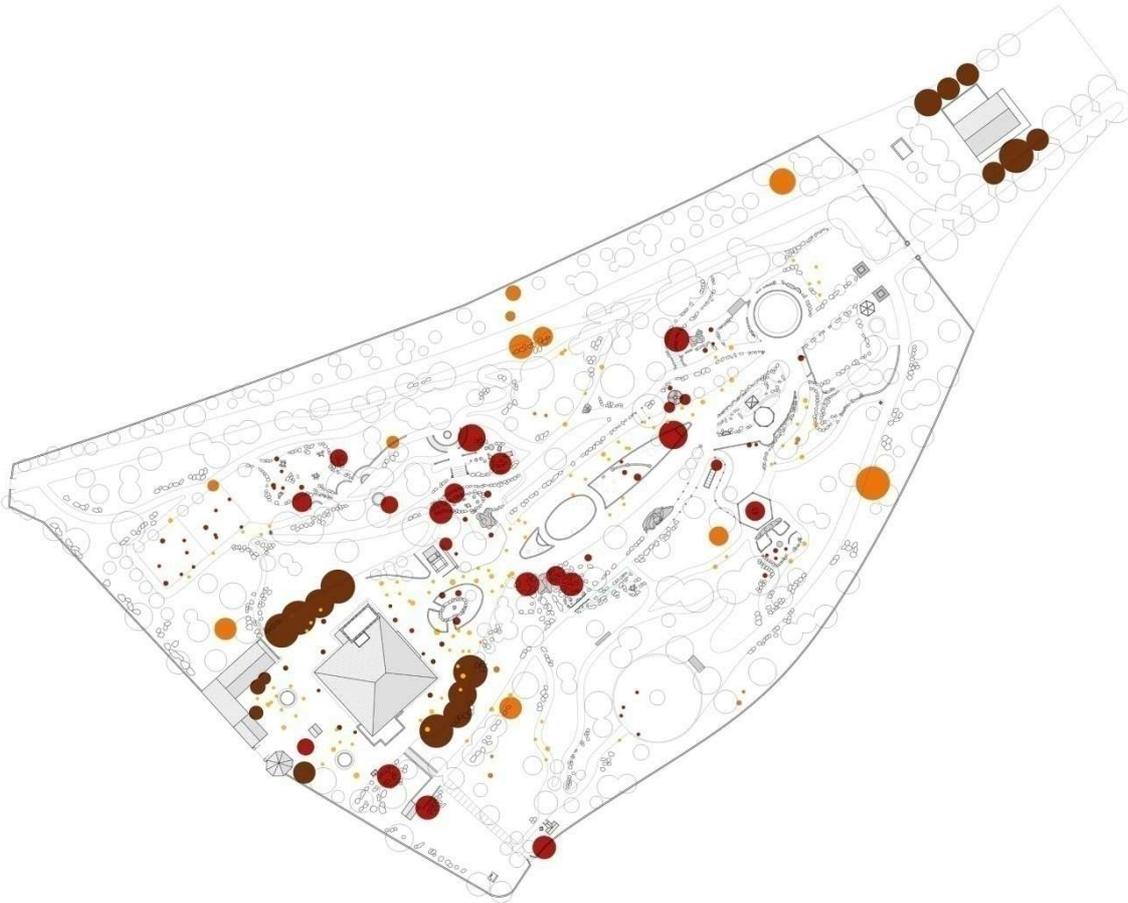
Fig. 106 Le condizioni di criticità delle alberature.

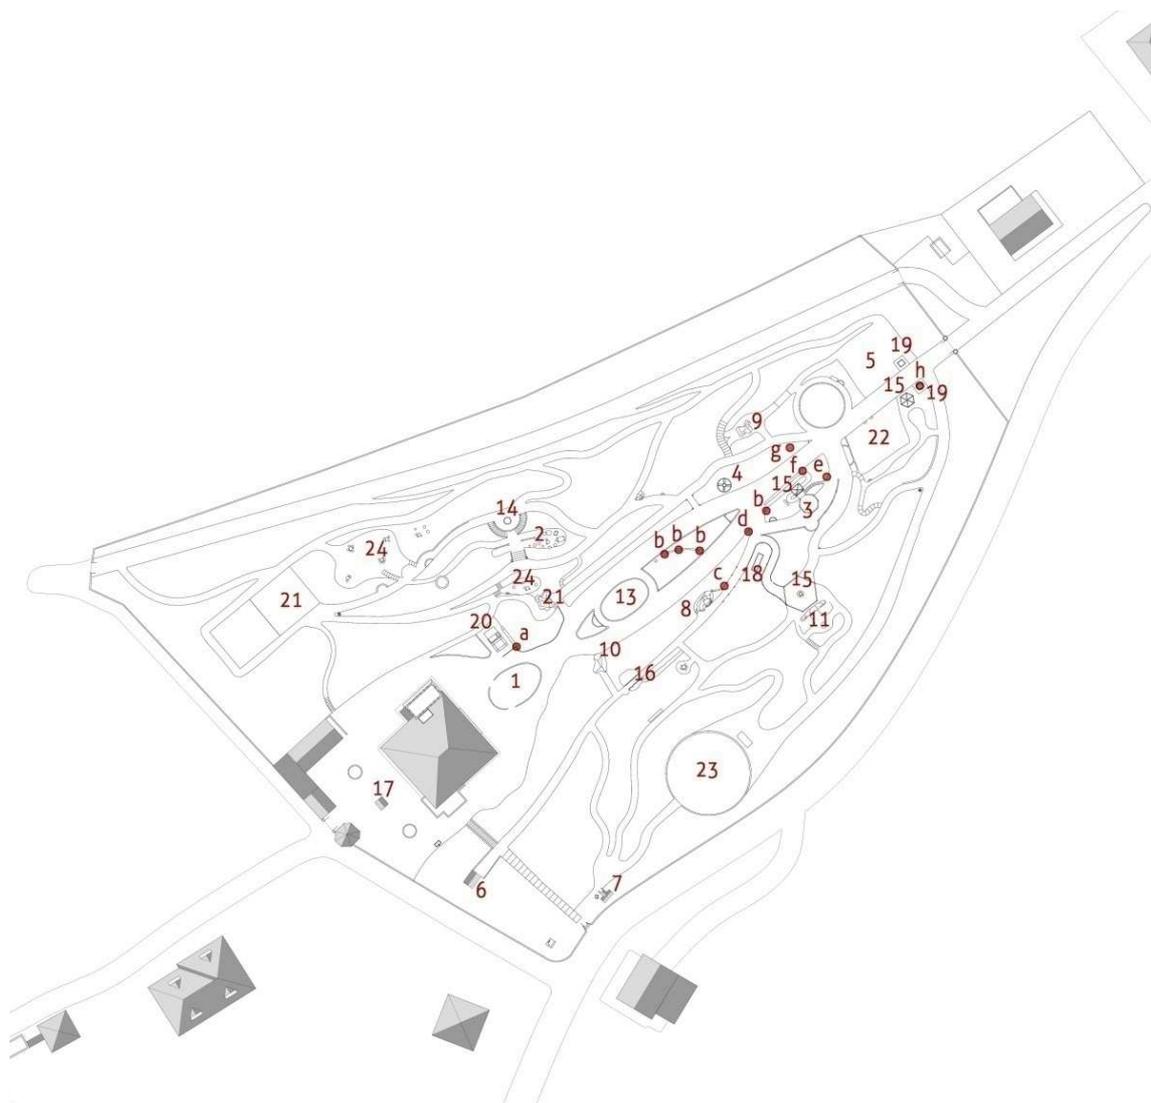
In questa planimetria viene riportata per chiarezza l'ubicazione dei principali manufatti e reperti.

Fig. 107 Ubicazione delle opere di interesse La progressione numerica si riferisce ai manufatti, mentre le lettere si riferiscono ai reperti archeologici.

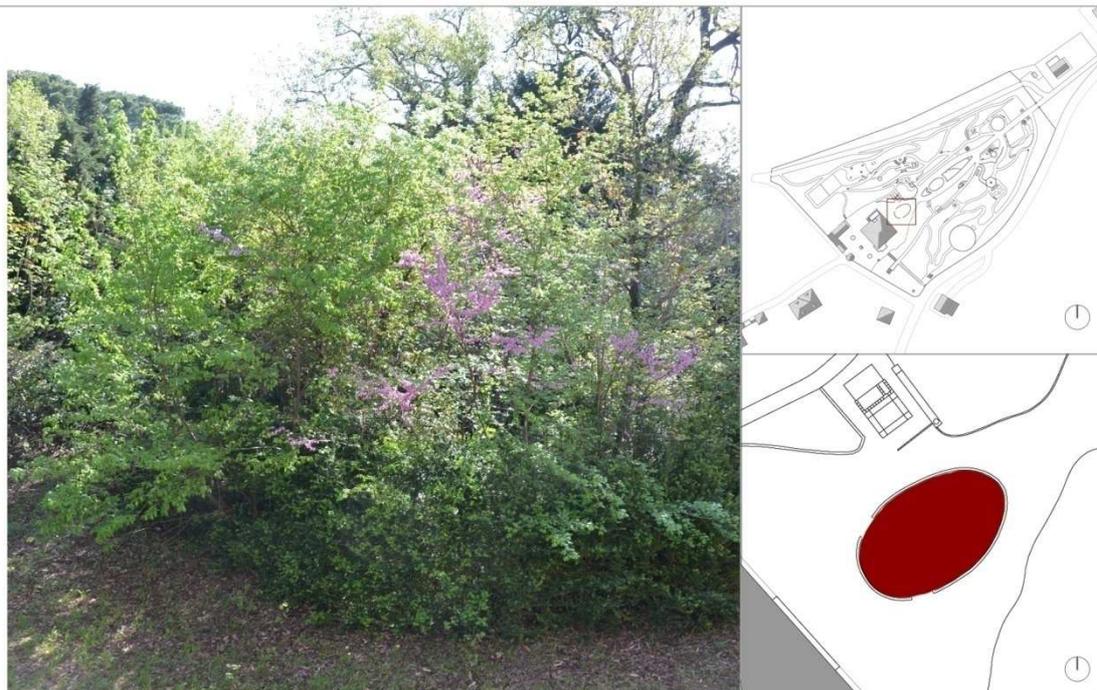
1. L'AIUOLA DEGLI STEMMI

Posta in successione alla Nave Verde nel percorso di crinale in prossimità dell' accesso della villa, quest'aiuola circolare presentava sul fronte gli stemmi in pietra della casata Cesarini e Duranti, oggi non più presenti. Completano l' aiuola una vasca d'acqua posta al centro ed un balconcino sul retro con il parapetto in stalagmiti.

Il manufatto verrà liberato dalla vegetazione infestante. Sarà effettuata una pulitura generalizzata ed un consolidamento di parti incoerenti con resina epossidica. Il perimetro di allori verrà ripristinato.

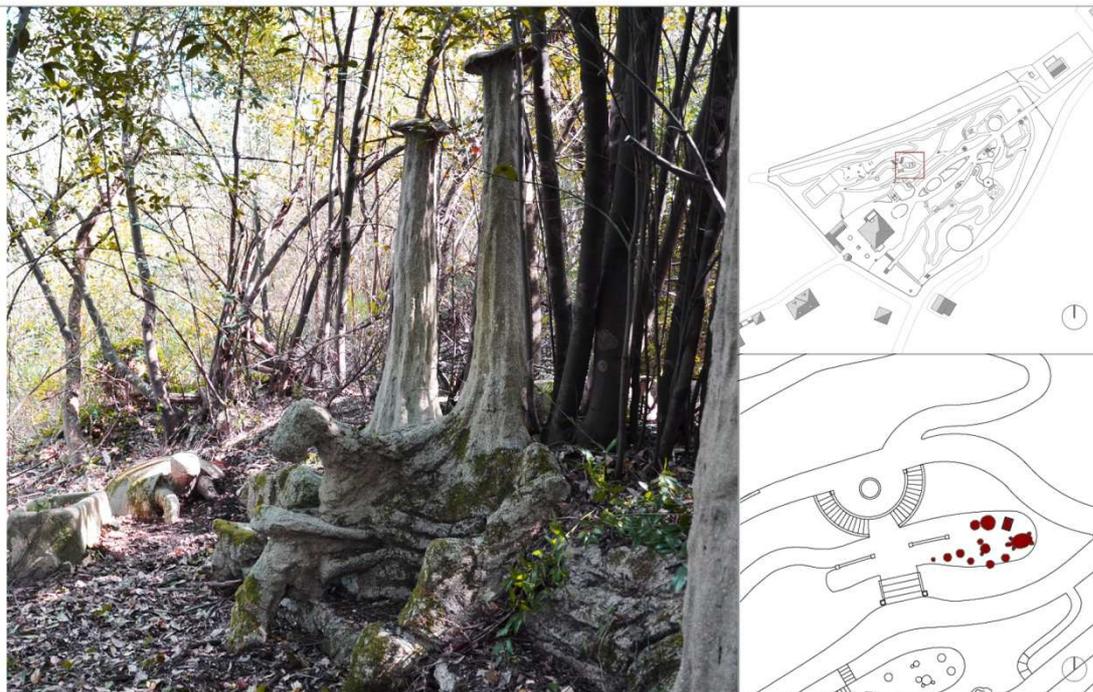
2. GLI ANIMALI PIETRIFICATI

Gli animali pietrificati, gli alti funghi che sorreggevano dei teli, tavolini e sedute sempre a forma di fungo, sono situati a conclusione di un piccolo percorso ed ornano uno spazio conclusivo di sosta. Questi fanno parte di un più vasto insieme di elementi che si trovano anche in altri punti del parco, come sedute, finte rocce, i quali gli conferiscono il suo carattere evocativo e suggestivo.

Ove necessario si provvederà al consolidamento delle parti incoerenti utilizzando una resina epossidica a base di silicato d'etile. Si reintegreranno piccole parti non più presenti in maniera riconoscibile, soltanto se necessario al fine del consolidamento stesso. Si rimuoverà la vegetazione infestante se pericolosa per la sopravvivenza del manufatto. Eventuali patine biologiche verranno mantenute.

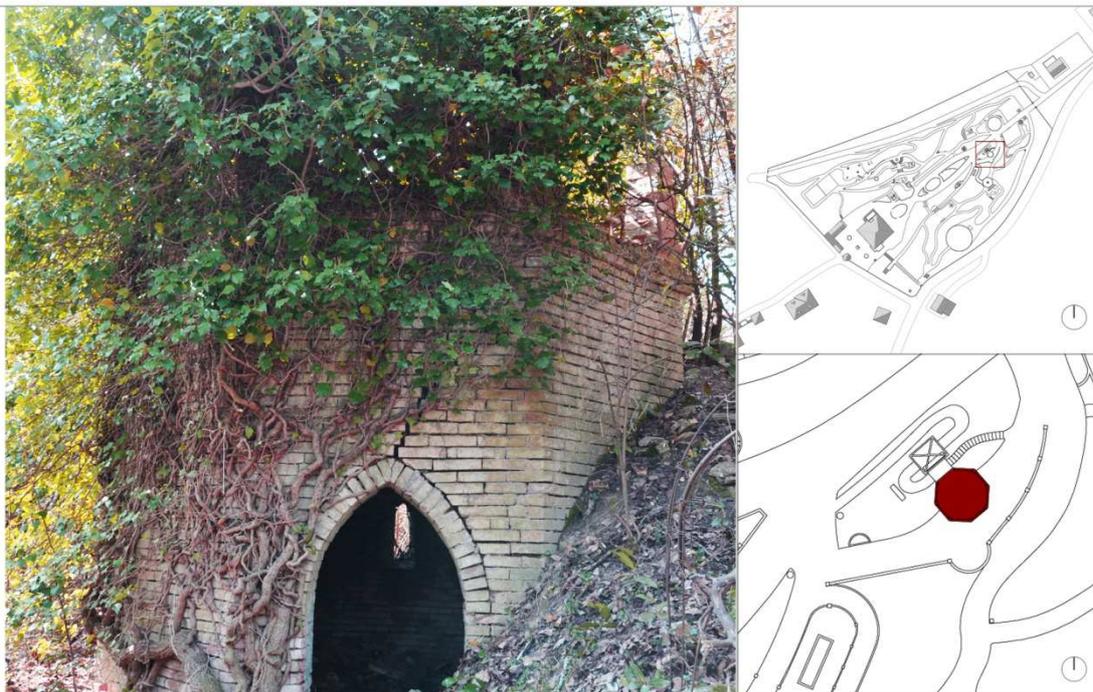
3. IL BERSO'

Sicuramente uno dei primi manufatti ad essere realizzati, il bevedere ottagonale chiamato anche *montagnola*, fu costruito per avere un punto di vista privilegiato, sia sul giardino all'italiana sottostante che sulla città di Corinaldo. Una rampa di accesso delimitata da muretto in cemento con incastonate pietre naturali e contornata da reperti archeologici sparsi, permette l'accesso alla terrazza con ringhiera in cotto con vasi medicei in cemento sugli spigoli. Al di sotto si trova un ambiente di ispirazione gotica con solaio in volterrane.

I paramenti murari presentano diverse fessurazioni, mentre i giunti tra i mattoni sono stati erosi dagli agenti atmosferici. La balaustra della terrazza è quasi del tutto scomparsa. Presenza di edera infestante le cui radici sono penetrate nella muratura.

Ridimensionamento dell'edera infestante. Puntuali interventi di cuci-scuci, consolidamento e ristilatura dei giunti di malta. Rifacimento della balaustra con elementi riconoscibili.

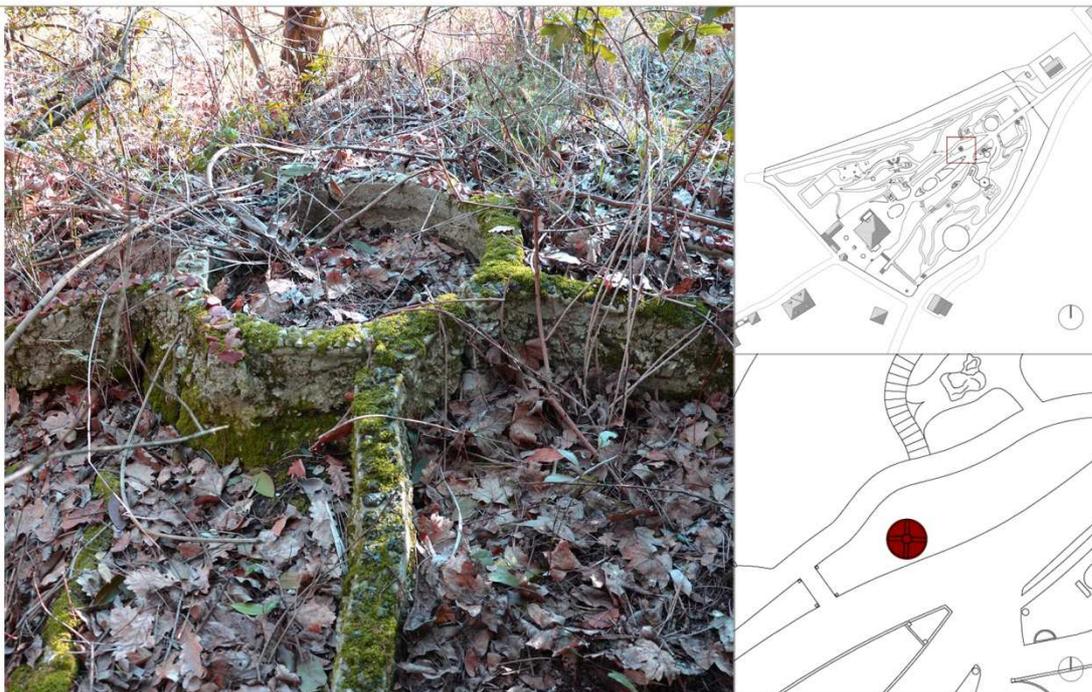
4. LA BUSSOLA VERDE

All'interno di una degli spazi verdi situati lungo il viale principale d'accesso, è posta la cosiddetta bussola verde. Si tratta di una composizione di piccoli muretti di contenimento che, disposti a simulare la forma di una rosa dei venti orientata a Nord, conteneva diverse specie floreali.

Eliminazione della vegetazione infestante, con mantenimento della patina biologica non dannosa, consistente in muschi e licheni.
