CORSO DI LAUREA MAGISTRALE A CICLO UNICO IN ARCHITETTURA

UN LUOGO SOSPESO NEL TEMPO

Progetto di restauro e valorizzazione per Villa Cesarini e il suo Parco

Tesi in
LABORATORIO DI LAUREA
"PROGETTO, STORIA E RESTAURO c.i."

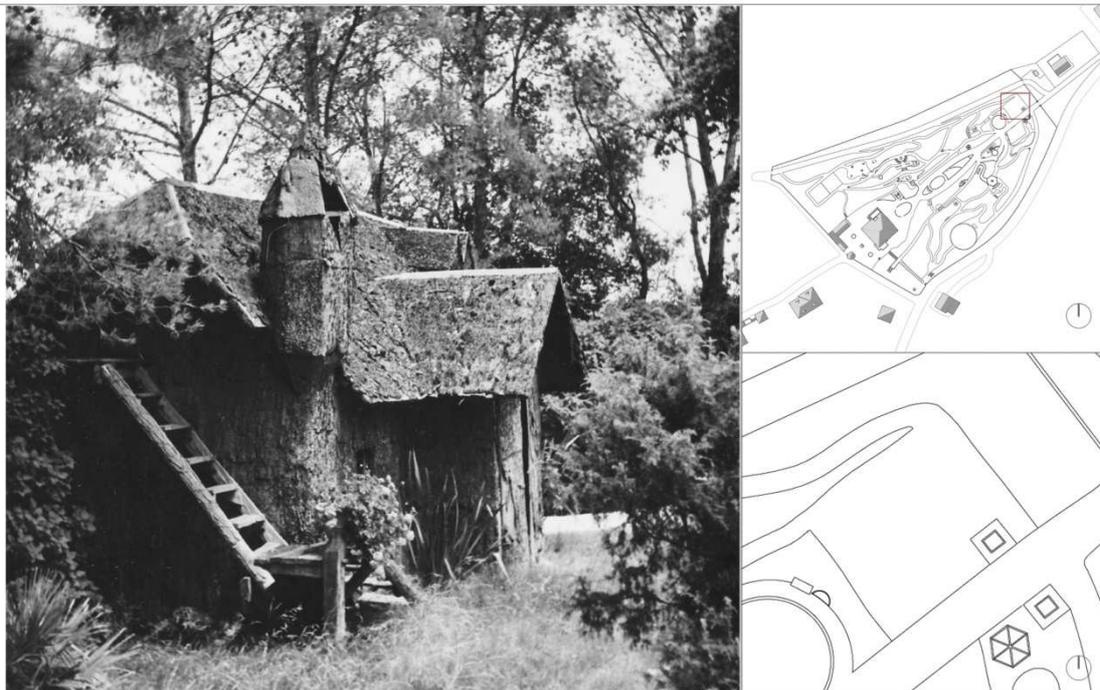
5. LA CAPANNA DI PAGLIA

Di questo manufatto si conoscono ben poche informazioni. Realizzata per il divertimento dei bambini, questa costruzione ricorda le forme di un'architettura del passato, quasi primitiva. Era posta in prossimità all'ingresso principale, di fronte al giardino all'italiana.

Le tecniche costruttive ed i materiali utilizzati sono semplici. Una struttura in pali di legno, della terra mista a paglia utilizzata per tamponare le superfici ed una copertura in tavole di legno, danno forma a questa capanna.

Dal momento che questo manufatto risulta scomparso, verrà posto in essere nella stessa area un padiglione espositivo con struttura in canne di bamboo.

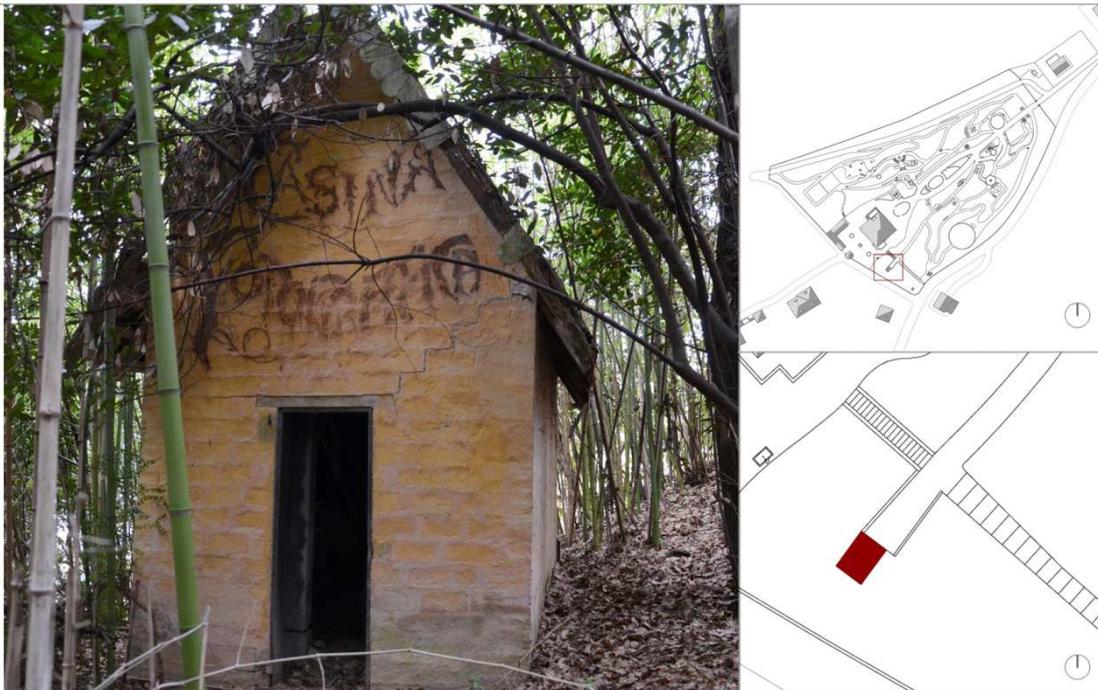
6. LA CASINA FOTOGRAFICA

Questo manufatto è estremamente curioso ed insolito. Si tratta di una piccola costruzione a pianta rettangolare, con copertura due falde molto inclinate ed una iscrizione liberty sulla facciata. Le piccole finestre presenti nella muratura presentano vetri rossi. La sua principale funzione era quella di camera oscura dove venivano sviluppate le prime fotografie.

Il manufatto sarà consolidato ove necessario, verranno sostituite eventuali travi deteriorate e verrà riposta in essere una pavimentazione in cotto.

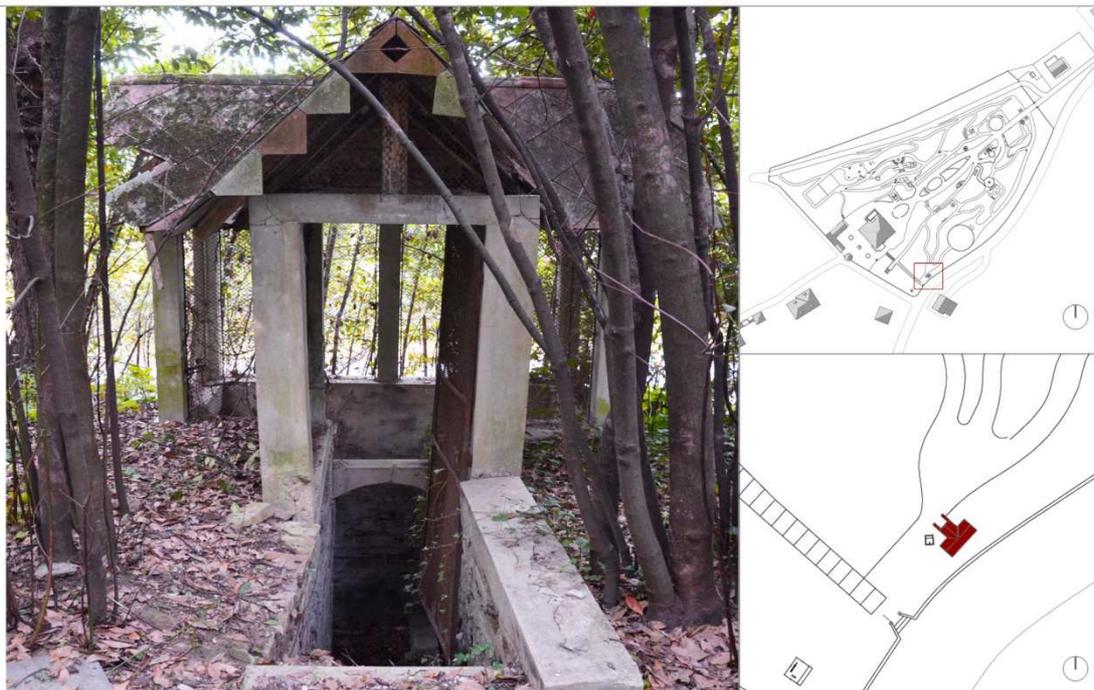
7. LA FONTE

La fonte svolgeva una funzione più che altro decorativa, ma in parte anche funzionale. Infatti la forma a T dell'impianto planimetrico ospita alcuni lavatoi al suo interno, ma scarsamente accessibili vista la ripida e stretta gradinata che si deve percorrere per raggiungerli. Un altro lavatoio indipendente è posto sul lato destro dell'ingresso.

Lo stato di conservazione è buono. Si manifestano prevalentemente distacchi di intonaco dalla muratura, espulsione di copriferri nelle parti in cemento e sporadiche fessurazioni.

Rifacimenti di intonaci a base di calce, ripresa di parti cementizie incoerenti o mancanti, sostituzione di eventuali travetti lignei ammalorati e generale pulitura con un prodotto biocida.

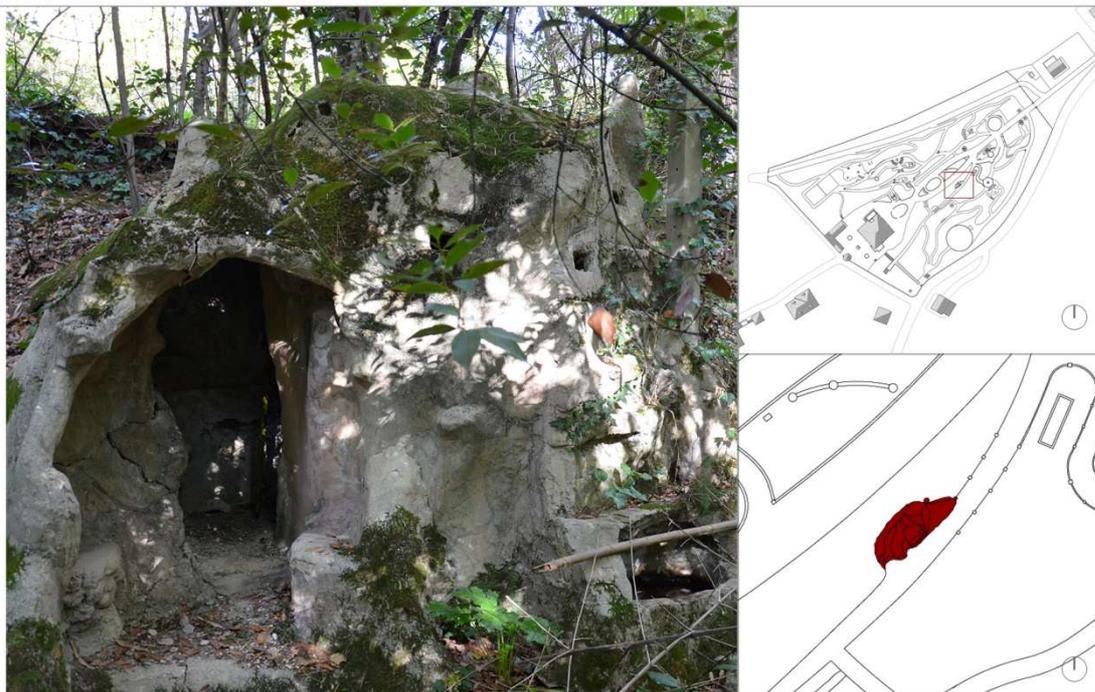
8. LA GROTTA DEGLI SPECCHI

Lungo il percorso che congiunge il bersò al ponticello cinese si trova la grotta degli specchi, un luogo sicuramente pensato per appartarsi in privato e per suscitare suggestioni. L'esterno, decorato da reperti romani, presentava una cascata che, dopo aver riempito alcune vasche poste lungo il fronte della grotta, terminava in una più grande posta alla base. L'interno presenta frammenti di vetri e di specchi incastonati nelle pareti. Piccole feritoie permettono alla luce di entrare.

Questa grotta si è ben conservata nel tempo, presentando solamente alcune fessurazioni nelle pareti.

Il manufatto subirà un processo di pulitura ad acqua a bassa pressione. Le fessure e le parti incoerenti saranno consolidate. La vegetazione infestante, solo se dannosa, verrà rimossa.

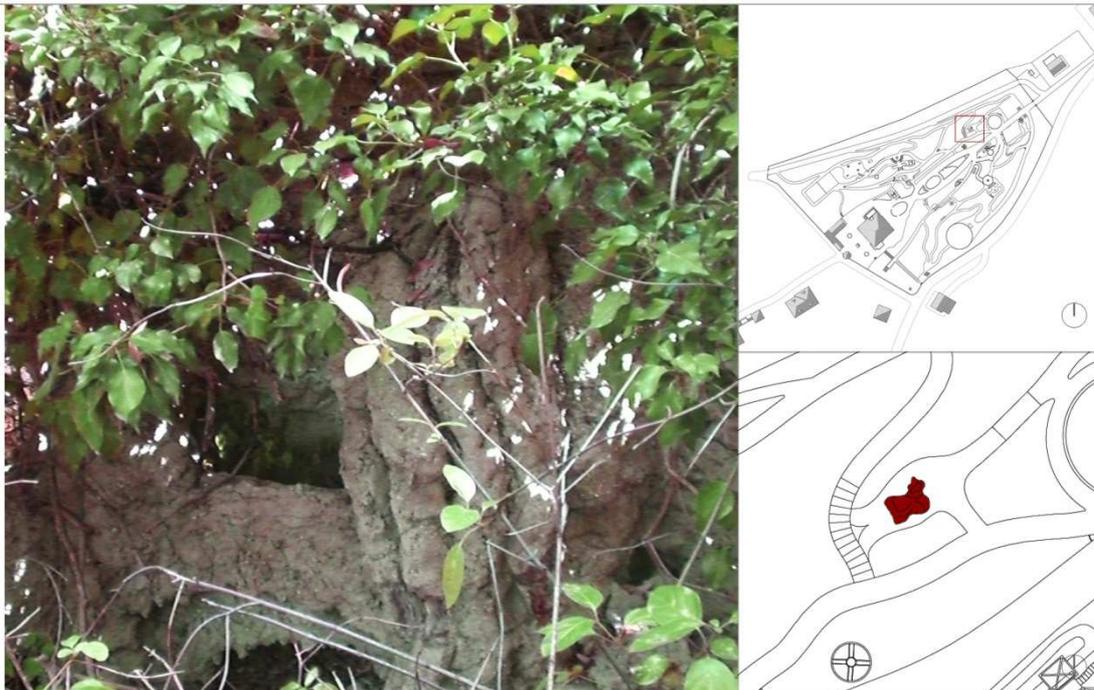
9. LA GROTTA DEL BONSAI

Questa piccola grotta vedeva un tempo contenuto al suo interno un bonsai, da qui il nome. E' posta all'interno di uno spazio che ne permette la fruizione a tutto tondo. Presenta al suo interno un'insenatura dove era contenuta la specie orientale. Il manufatto era raggiunto dalle tubazioni idriche.

Il manufatto verrà liberato dalla vegetazione infestante. Sarà effettuata una pulitura generalizzata ed un consolidamento di parti incoerenti con resina epossidica.

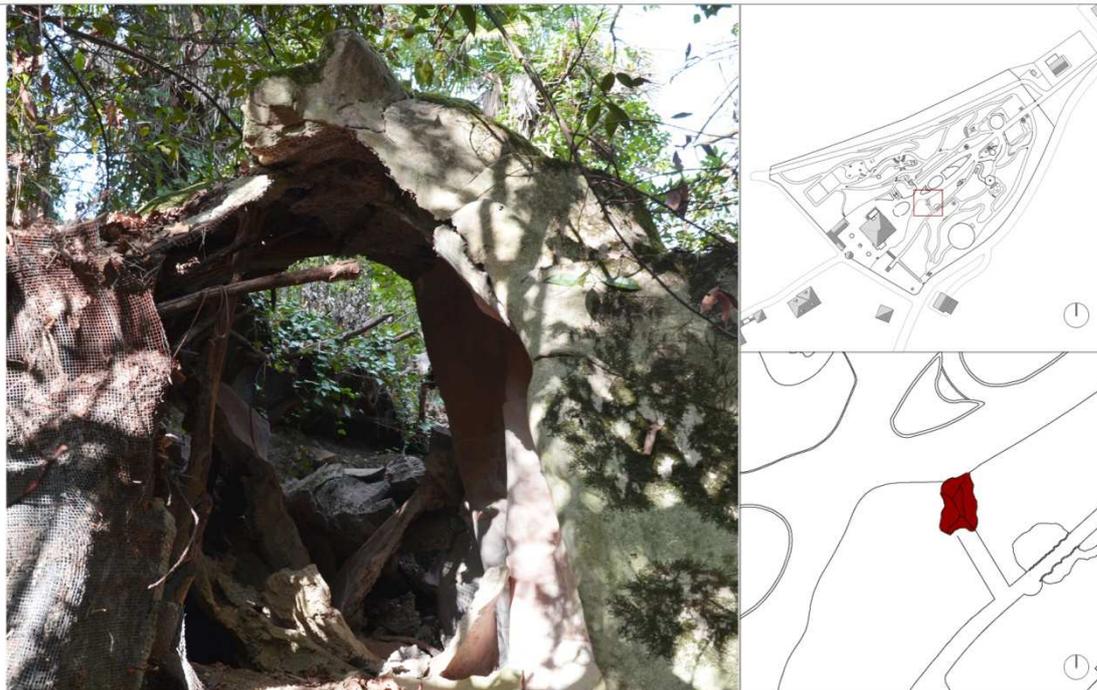
10. LA GROTTA DELLA CASCATA

Questo manufatto in origine sormontava un ruscello che vi scorreva al di sotto. Realizzata come punto di riferimento prospettico visibile sia dal percorso centrale che da quello sottostante, la grotta della cascata era parte di un complesso più ampio, comprendente il ponticello cinese, il laghetto ed il ruscello stesso.

I frammenti rimasti in opera verranno consolidati, senza però che avvenga una sua ricostruzione formale.

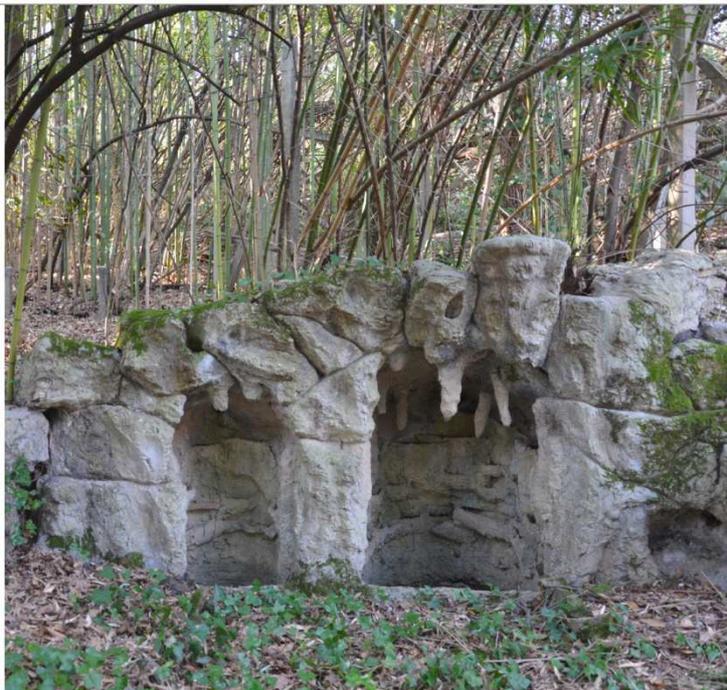
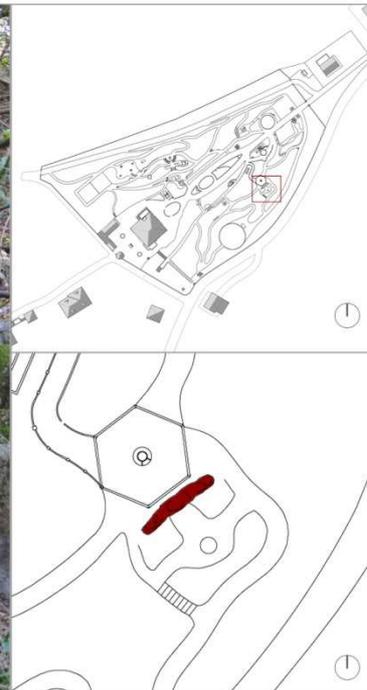
11. LA GROTTA DELLE STALAGMITI

La grotta delle stalagmiti prende il suo nome dalle finte concrezioni rocciose che sono presenti all'interno delle due nicchie, le quali ospitavano delle piccole cascatelle d'acqua. Il manufatto presenta una spazio di sosta semicircolare innanzi a se delimitato da rocce.

Il manufatto verrà liberato dalla vegetazione infestante. Sarà effettuata una pulitura generalizzata ad acqua a bassa pressione ed un consolidamento di parti incoerenti con resina epossidica. La patina biologica non dannosa sarà lasciata in opera.

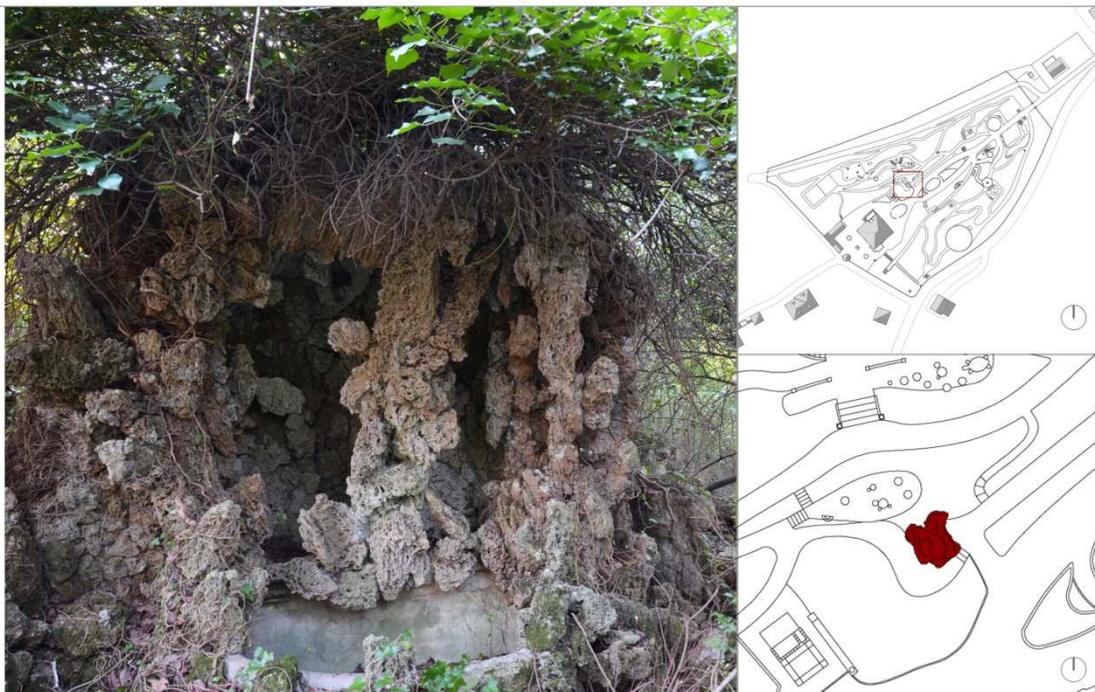
12. LA GROTTA MAGGIORE

Questa grotta è posta come elemento di conclusione prospettica del lungo percorso che da qui porta alla bussola verde. Una grande seduta laterale inglobata dalla grotta stessa permette di concedersi un momento di sosta, magari ammirandola. Una vasca raccoglie l'acqua proveniente dall'interno.

Verrà ripristinato il gioco d'acqua sostituendo se necessario le tubazioni e ridotta la vegetazione infestante cresciuta sopra di essa (in particolare edera), senza però eliminarla del tutto. Eventuali parti incoerenti saranno consolidate.

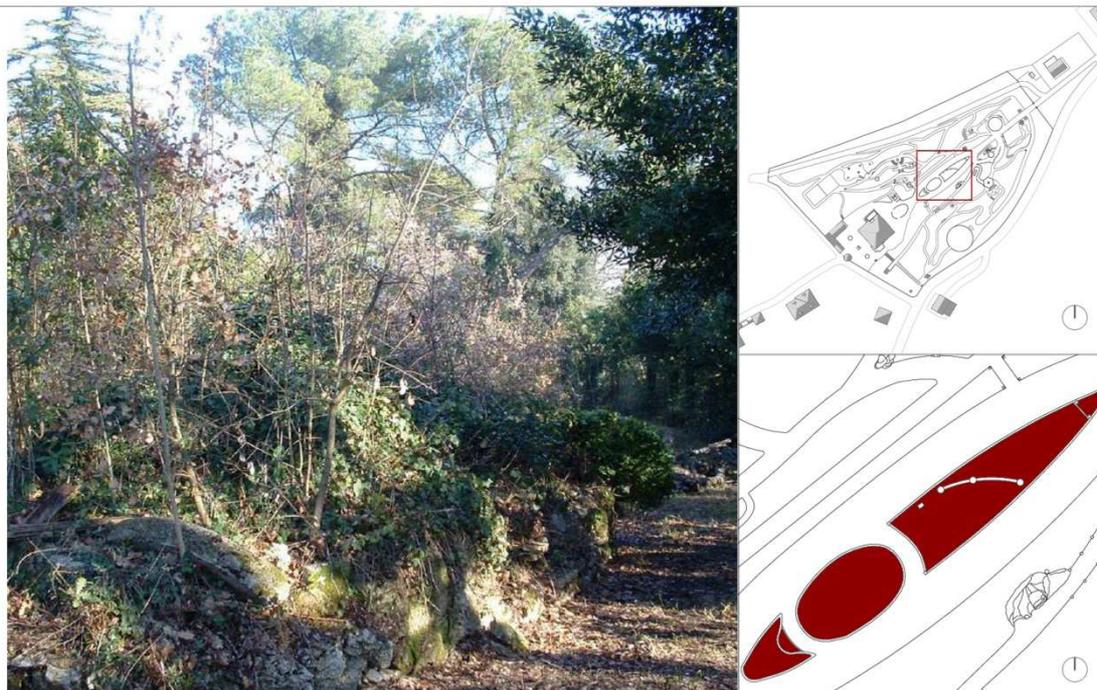
13. LA NAVE VERDE

Questo manufatto posto nel mezzo del percorso principale è costituito da una serie di aiuole poste a formare la sagoma di una nave in cui gli alberi sono sostituiti da colonne in granito derivanti dal sito archeologico di Suasa. Sulla punta della prua (nord) una fontana alimentava uno spruzzo d'acqua che usciva da una statua in cotto raffigurante un bambino che cavalcava un delfino, oggi non più presente. A poppa (sud) era posta su una roccia artificiale, una grande giara in cemento. Vasi di forma medicea con varie fioriture simulavano le bocche da fuoco.

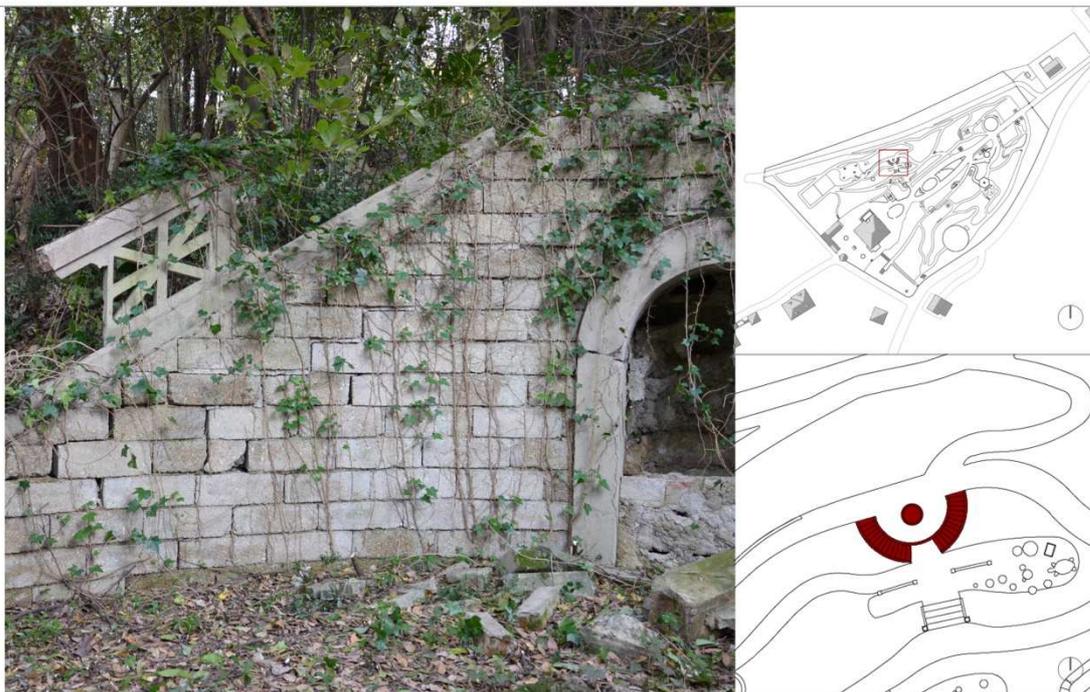
14. IL NINFEO

Questo manufatto sfrutta il naturale dislivello del terreno per formare un esedra con scalinate e nicchia centrale, la quale ospita una fontana con vasca d'acqua prospiciente. Le gradinate presentano un parapetto che ricorda le recinzioni romane. Il ninfeo fa parte di un sistema più ampio costituito dagli animali pietrificati e dal soprastante salottino di funghi.

Lo stato di conservazione è mediocre. L'esedra si presenta ben conservata, con qualche fessurazione e spostamento dei blocchi cementizi. I parapetti invece sono quasi del tutto crollati.

Il manufatto verrà liberato dalla vegetazione infestante. Sarà effettuata una pulitura generalizzata ed un consolidamento di parti incoerenti. I parapetti saranno ricostituiti nelle stesse forme e materiale, ma cromaticamente riconoscibili.

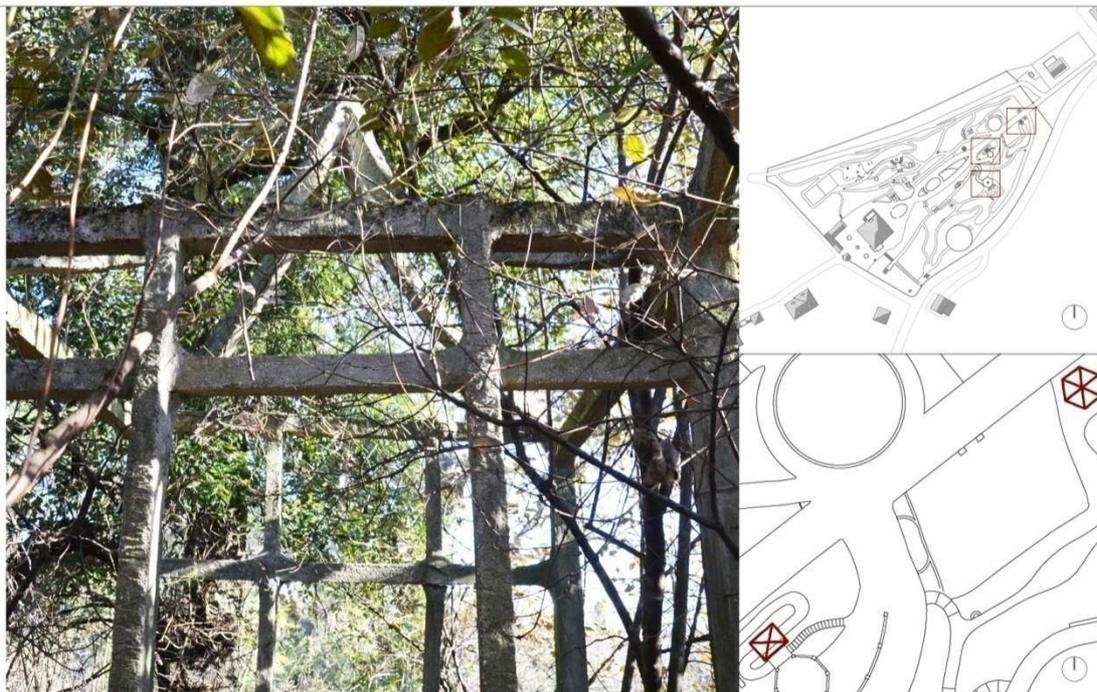
15. LE PAGODE

Disseminate nella zona vicino all'ingresso principale, le pagode rappresentano l'attrazione verso il mondo orientale che si consolida nella prima metà del novecento. A pianta esagonale o rettangolare, le pagode sono inserite in specifici contesti per creare particolari suggestioni. Sono spesso utilizzate come supporto per le specie rampicanti, come la *Sophora japonica*.

Generalmente lo stato di conservazione è buono. Presentano in maniera diffusa delle espulsioni del copriferro e piccole lesioni.

Verrà rimossa la vegetazione di edera e rovo infestante. Ove necessario si provvederà al consolidamento delle parti incoerenti utilizzando una resina epossidica a base di silicato d'etile. Si reintegreranno piccole parti non più presenti.

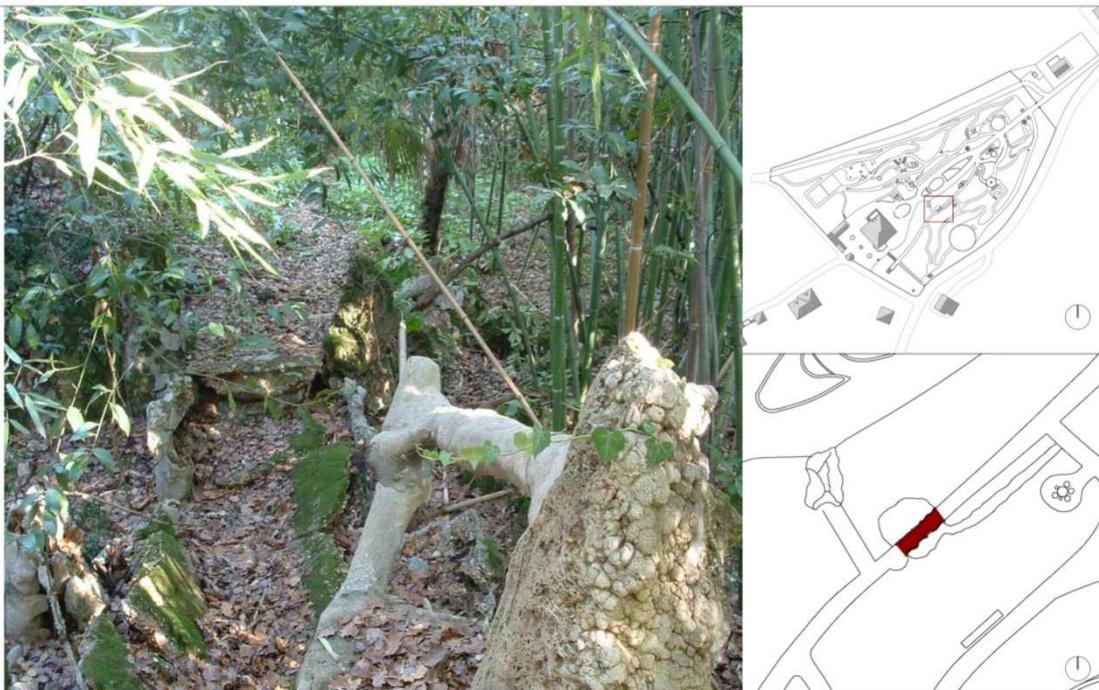
16. IL PONTICELLO CINESE

Un ponticello costruito in cemento a simulare il legno, di spiccato gusto cinese, supera un ruscello artificiale generato da una serie di cascatelle che sgorgano dall'ingresso della Grotta dell'Amore.

Il manufatto non è recuperabile, Verrà quindi proposta la realizzazione di un analogo ponte con struttura in canne di bamboo.

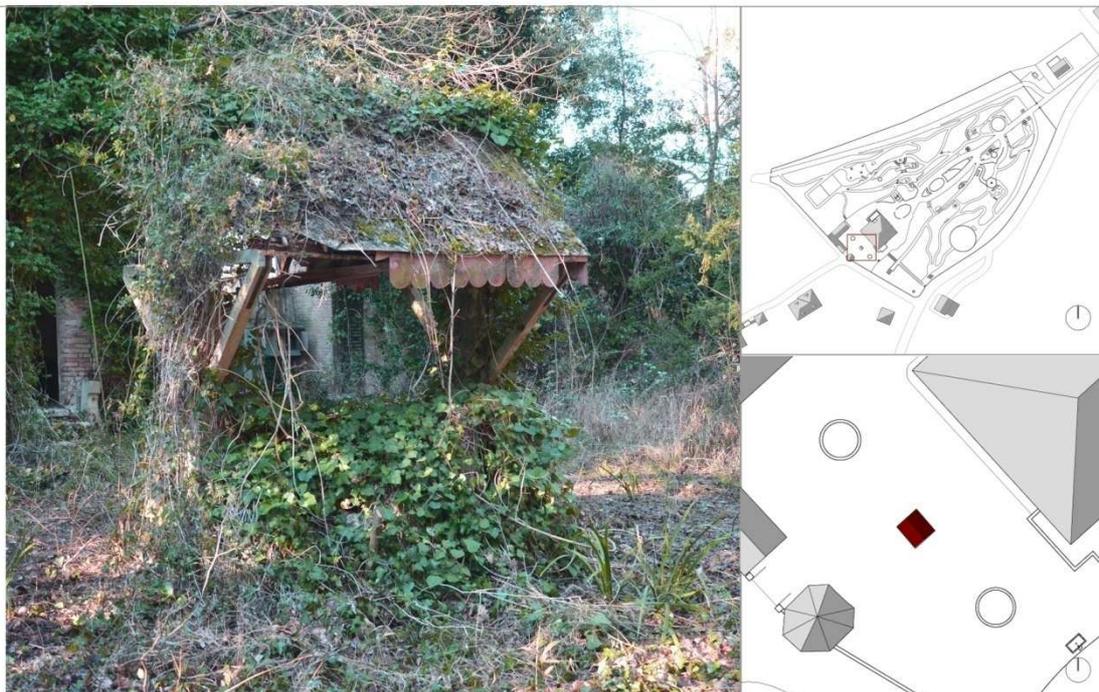
17. IL POZZO

Lo storico pozzo dal quale si attingeva acqua per l'irrigazione ed il funzionamento delle fontanelle del parco, profondo circa 25m ed ancora potenzialmente funzionante, è posto in asse con il fronte posteriore dell'abitazione. Si compone di una tamburo cilindrico cui sono addossate stalagmiti naturali di spoglio, sormontata da una copertura a due falde.

Il manufatto verrà liberato dall'infestazione di edera procedendo con un trattamento biocida. La copertura sarà ripristinata utilizzando gli stessi materiali. Eventuali parti incoerenti saranno consolidate.

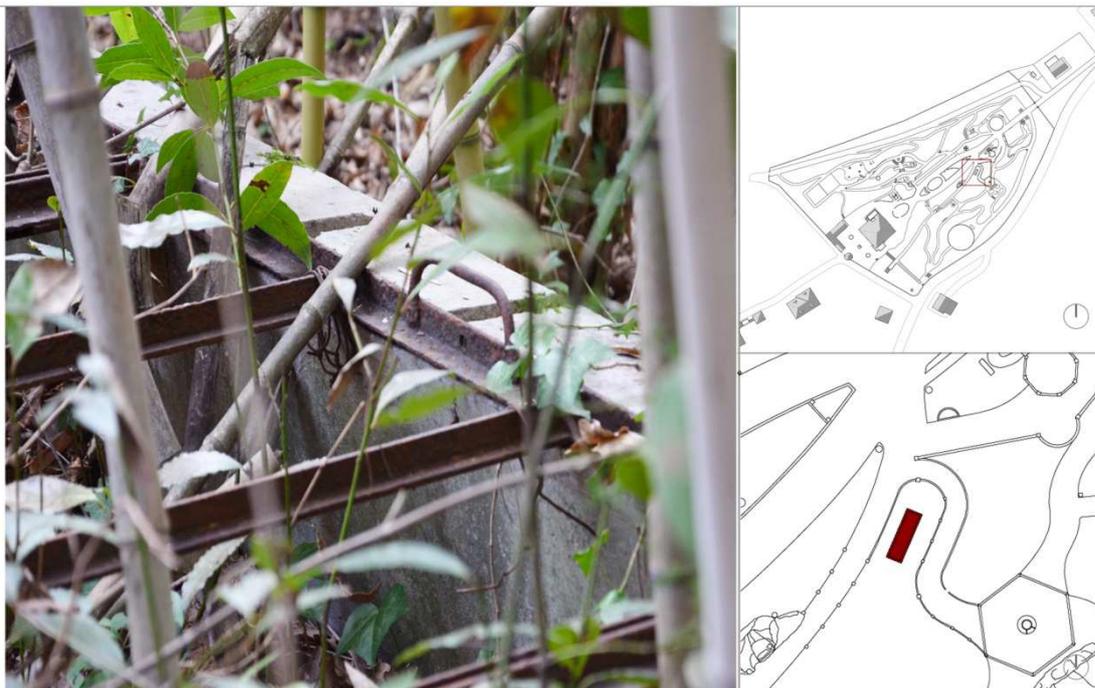
18. LA SERRA

Questo piccolo manufatto presenta una pianta rettangolare, frammentata da setti divisorii trasversali ed una pannellatura apribile incernierata su un lato. In origine era utilizzata per ospitare quelle specie vegetali che necessitavano di maggior calore durante il periodo invernale.

Verrà rimossa la vegetazione di edera e rovo infestante. Ove necessario si provvederà al consolidamento delle parti incoerenti utilizzando una resina epossidica a base di silicato d'etile. Si reintegreranno piccole parti non più presenti. I coperchi saranno sostituiti perchè non più recuperabili.

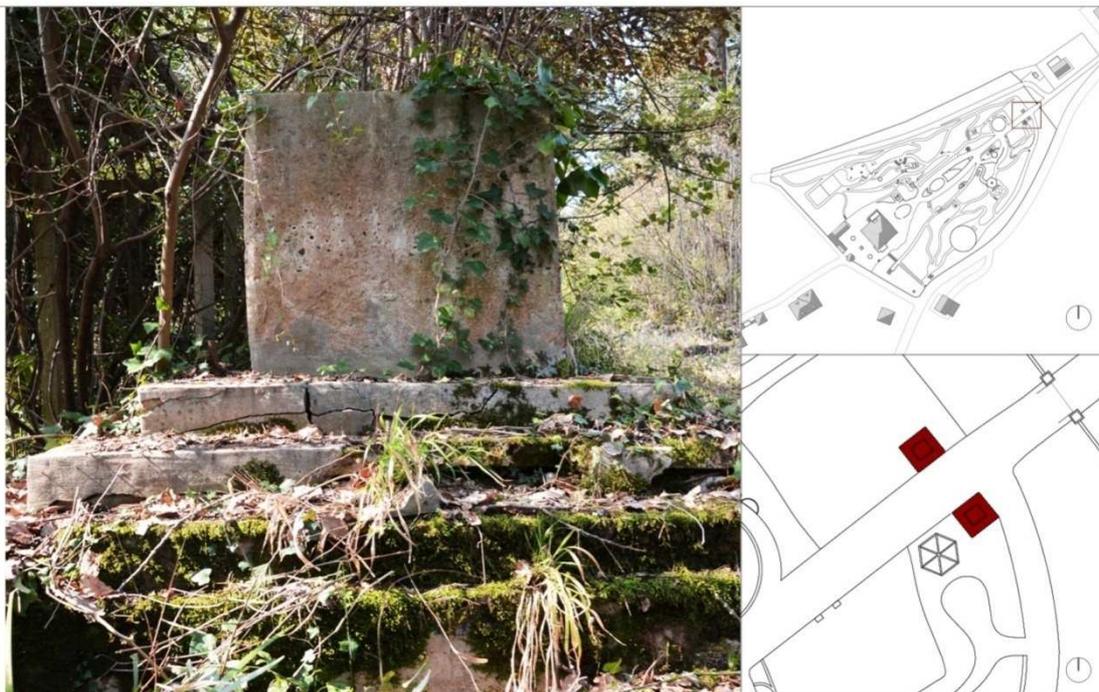
19. LE GRANDI VASCHE

Appena si entra dall'ingresso principale queste due grandi vasche quadrangolari catturano subito l'attenzione. La vasca posta a sud probabilmente deriva forse dal foro di Suasa, mentre l'altra è una ricostruzione, ma non se conosce la sua funzione originaria. Sono poste al di sopra di quattro gradinate. All'interno del parco sono utilizzate per contenere specie floreali e piccoli arbusti.

I manufatti verranno liberati dalla vegetazione infestante. Sarà effettuata una pulitura generalizzata con acqua a bassa pressione per rimuovere la patina biologica ed un consolidamento di parti incoerenti attraverso resina epossidica sulla vasca in calcestruzzo ed idrossiapatite su quella in materiale lapideo.

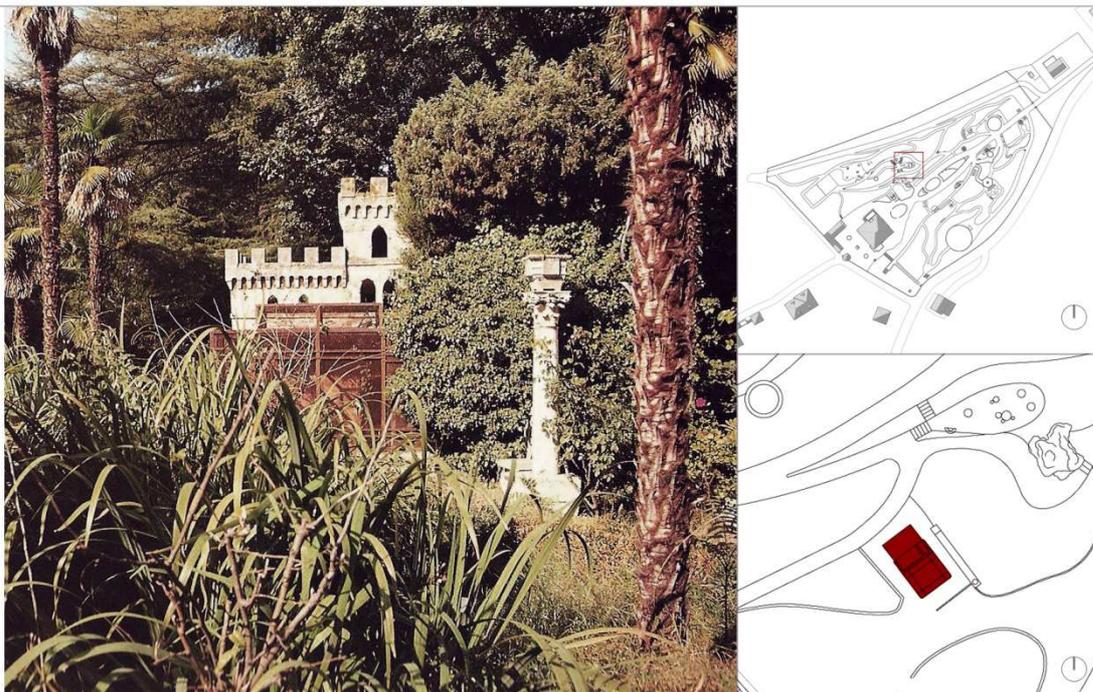
20. LA VOLIERA

La voliera a pianta rettangolare con torrione si trova in prossimità dell'abitazione. Tutti gli alzati sono completati da merlature che ricordano una sorta di castello. Una parte esterna costituita da una gabbia in ferro con rete metallica ed un portico ligneo retrostante arricchiscono la costruzione. Questa è inoltre affiancata su un lato da una recinzione di ispirazione romana che ospita ad una estremità una colonna in granito rosa di Suasa.

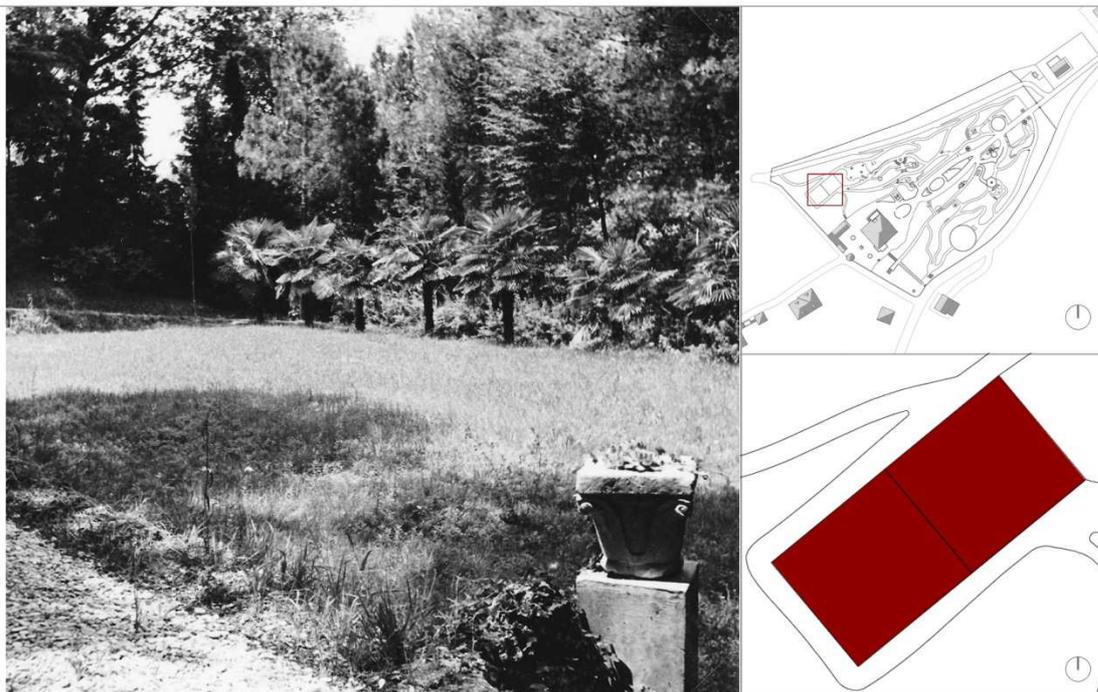
21. IL CAMPO DA TENNIS

Probabilmente si tratta del primo campo da tennis di Corinaldo. Questa è una delle sole due aree pianeggianti che si trovano all'interno del parco. Le dimensioni sono molto simili a quelle degli odierni campi da tennis: infatti misura circa 23 x 11 m. Un percorso in ghiaia circonda il perimetro esterno. Originariamente la rete era sorretta da due obelischi in cemento dislocati ora in altri punti del parco.

L'area interessata sarà liberata dalle infestazioni presenti ed il terreno verrà preparato adeguatamente a ricevere un nuovo seminativo a prato. Gli alberi perimetrali verranno parzialmente potati al fine di consentire un respiro più ampio a tutta la zona.

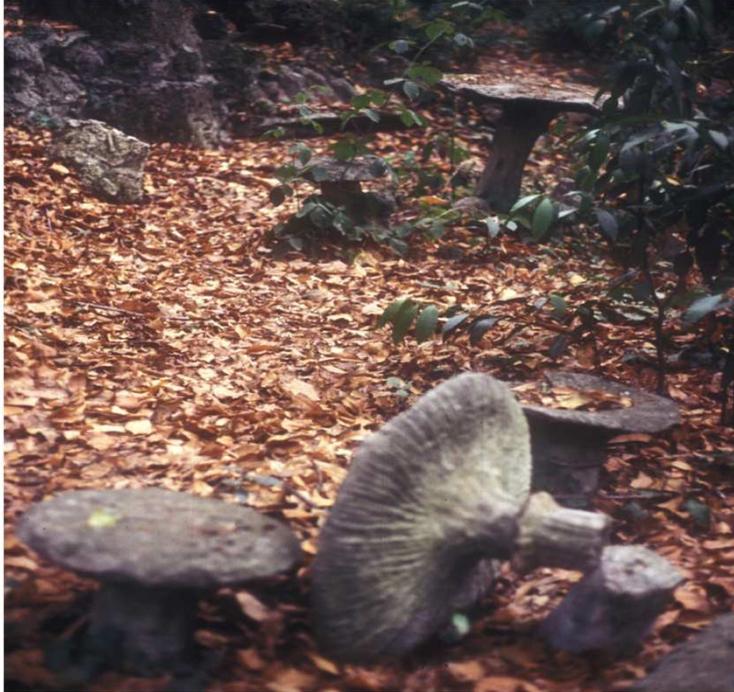
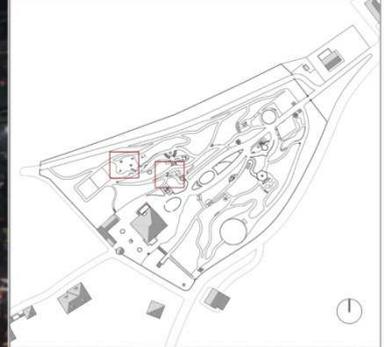
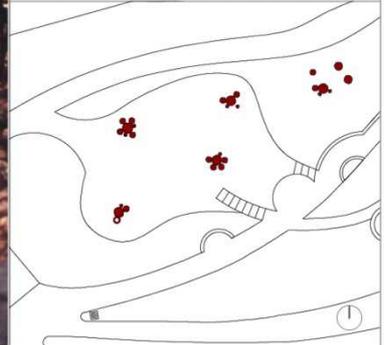
24. I SALOTTINI DI FUNGHI

Pensati come luoghi di svago, i salottini di funghi erano perfetti per un tè pomeridiano. Questi spazi ospitano tavolini e sedute a forma di fungo di varie dimensioni.

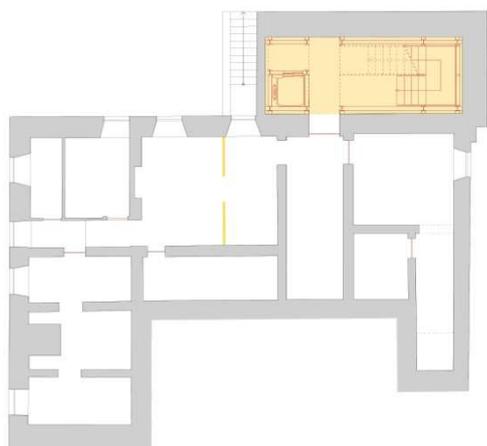
Fig. 112 Piano seminterrato.

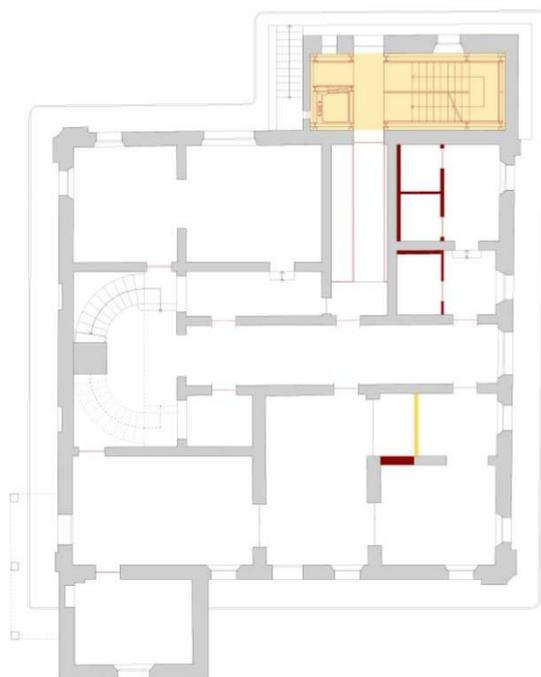
Fig. 113 Piano terra.

Il *piano terra* risulta destinato ad ospitare tutti i servizi rivolti agli studenti, a partire dalla biblioteca all'aule studio, dall'archivio fino ad arrivare alla segreteria ed alla presidenza. Al fine di orientare l'utente che entra per la prima volta all'interno dell'edificio, le aperture che si trovano sul corridoio centrale di distribuzione ai vari ambienti, il quale divide la parte amministrativa dalla parte didattica, presentano le spallette delle porte rivestite da una sottile lastra di corten lasciata sporgere di 5 cm rispetto il filo esterno, con incisa la destinazione d'uso della stanza cui la porta si riferisce.

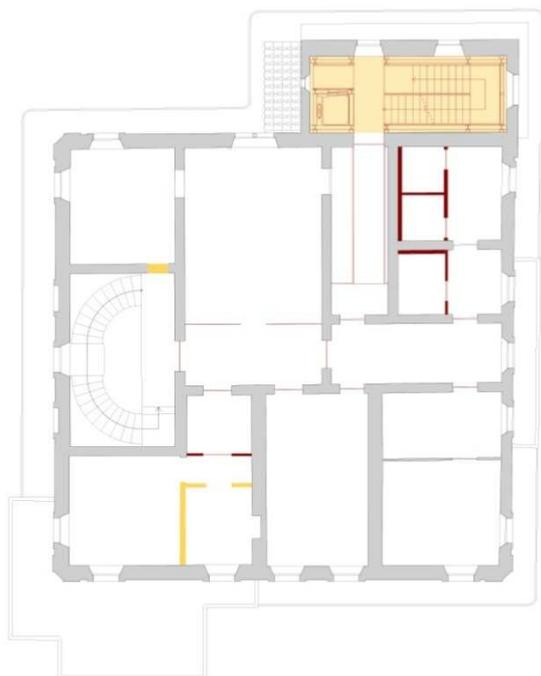
Fig. 114 Piano primo.

Il *primo piano* è interamente volto alla didattica. Una grande sala conferenza è posta all'interno del salone principale. Una particolare partizione vetrata individua un corridoio che permette la separazione dalle altre aule. Tale divisorio presenta per due terzi dalla base un vetro opaco al fine di garantire la riservatezza dell'ambiente, ma l'ultima porzione verso il soffitto vede montato un vetro completamente trasparente, per permettere di percepire l'unitarietà originaria del salone. Questo presenta inoltre il soffitto con struttura acciaio e laterizi completamente sfondellato. Si provvede perciò alla rimozione del vecchio solaio ed alla realizzazione del nuovo, costituito da travi in acciaio e lamiera grecata.

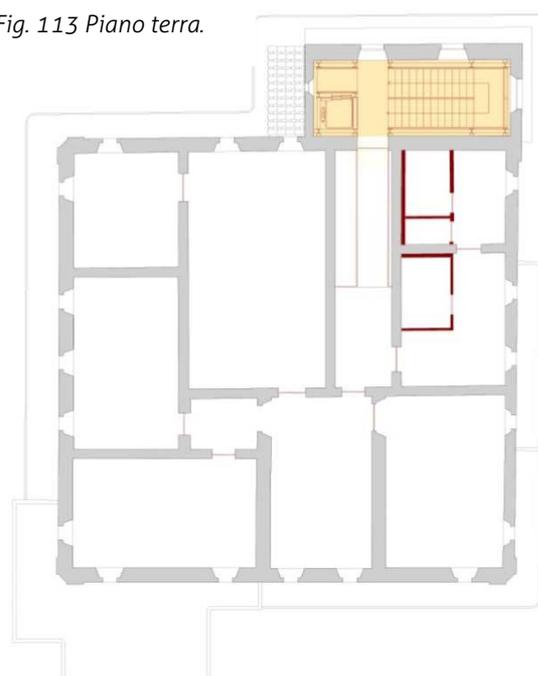
Fig. 115 Piano secondo.

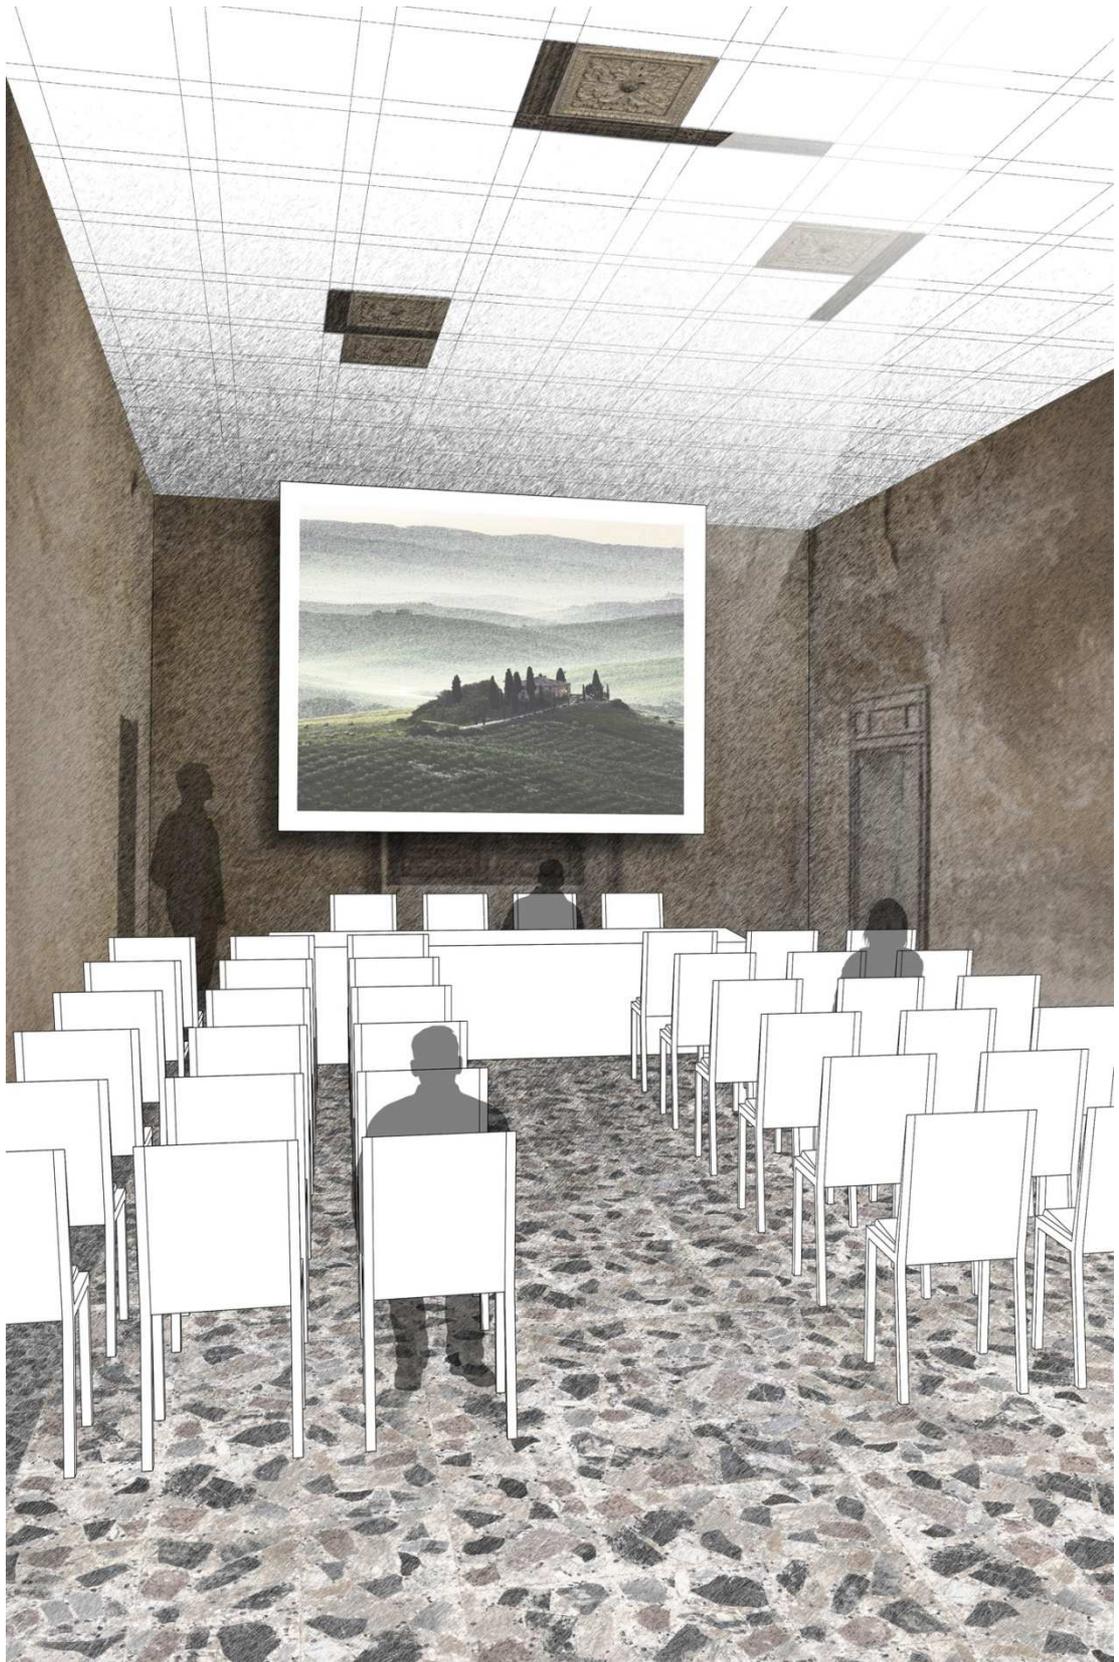
Fig. 116 La sala conferenze è situata nel salone principale.

Le nuove putrelle vengono posizionate all'interno dei vani di alloggiamento delle precedenti oramai ammalorate, mantenendo lo stesso passo strutturale. Eventuali impianti di illuminazione possono essere posizionati nel cavedio formato dal controsoffitto, le cui geometrie volutamente ricordano lo schema dell'antico cassettonato.

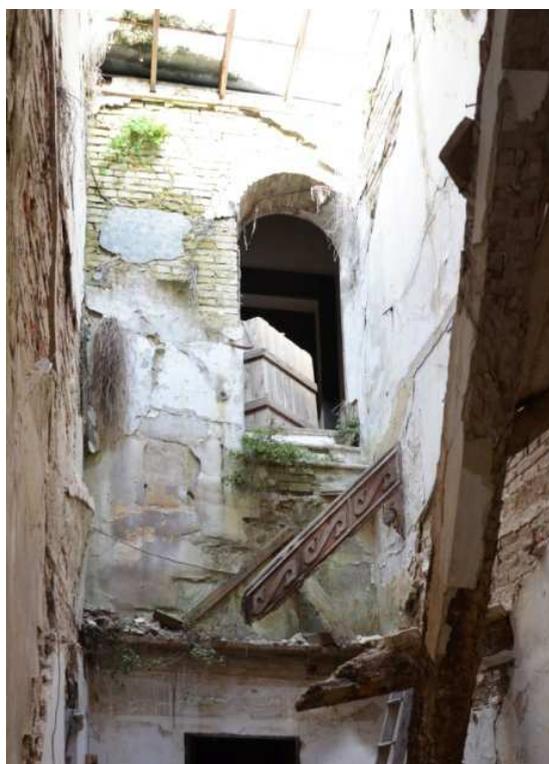
Fig. 117 Vano contenente la scala SC03. Si può notare la rampa inclinata che permetteva di raggiungere l'ultimo piano sfalsato della torre.

Una riflessione a parte merita il vano che ospita la scala SC03, oggi quasi totalmente crollata. Questo infatti è l'unico spazio che attraversa verticalmente tutti piani dell'edificio e che in sommità presenta una copertura vetrata già esistente, ennesima aggiunta posteriore. Inoltre risulta essere l'unico ambiente di collegamento tra la villa e la torre. Il vano viene preventivamente cerchiato al suo interno attraverso profili UPN in acciaio in corrispondenza di ciascun piano al fine di renderlo meno instabile. Se necessario si potrebbero inserire anche degli irrigidimenti trasversali.

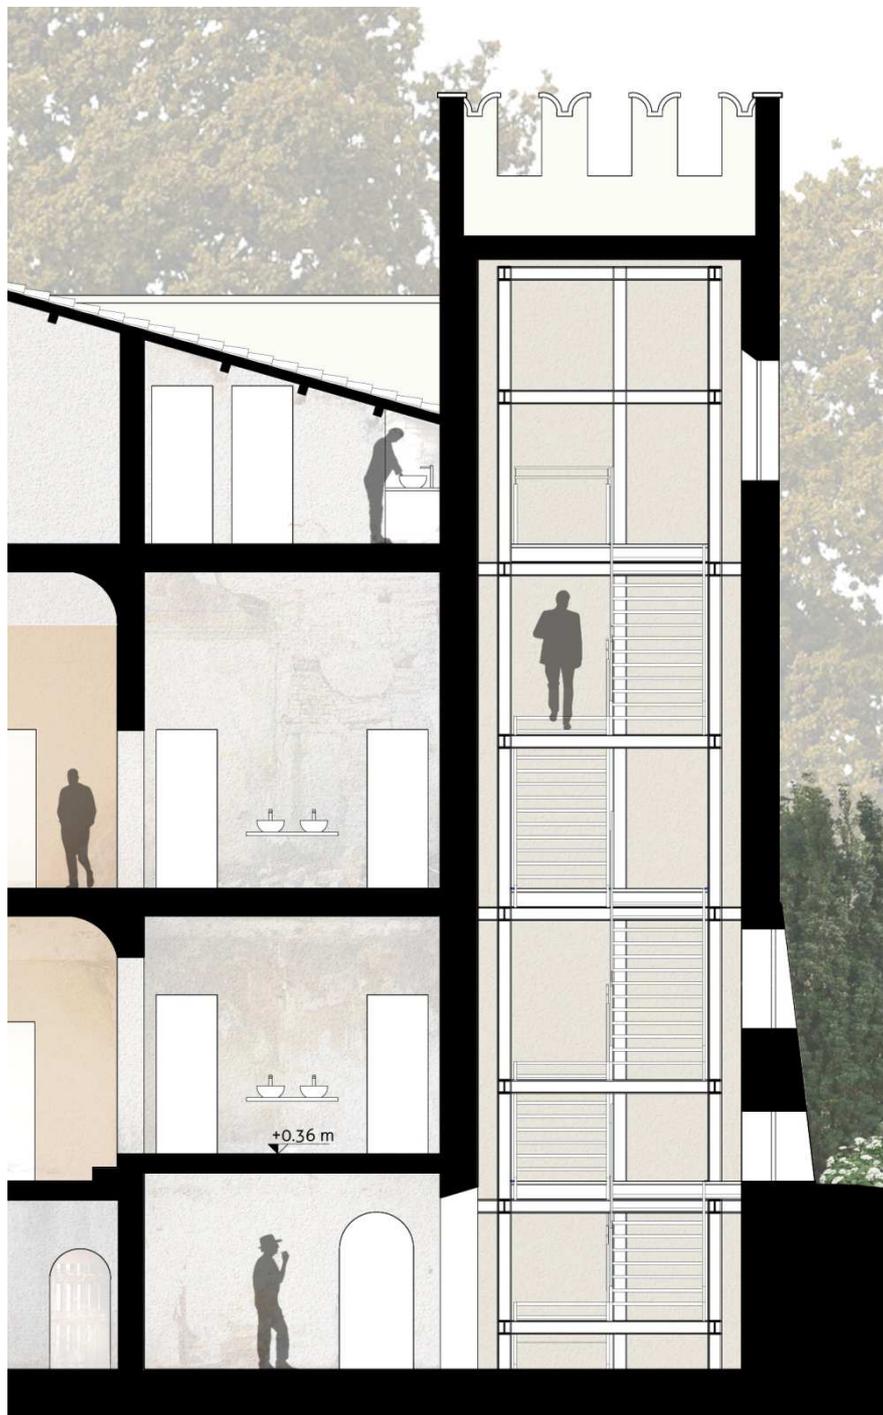
Fig. 118 Nuova scala di sicurezza progettata all'interno della torre.

A fronte di questi ragionamenti il volume della torre si è presentato perciò lo spazio più idoneo in cui inserire la nuova scala che permetta il collegamento verticale tra tutti i piani e fornisca una sicura via di fuga in caso di emergenza. Infatti le dimensioni delle rampe risultano adeguate a consentire l'esodo in sicurezza delle persone, soddisfacendo la larghezza minima di 1,20m prevista dalla normativa. Inoltre il volume

della torre è un vano compartimentato attraverso l'installazione di porte REI in ciascuna apertura di collegamento che conduce alla villa stessa. Un ascensore in vetro posto in adiacenza alla scala garantisce l'accessibilità a tutti i piani anche agli utenti con ridotta mobilità.

La scala presenta una struttura indipendente in acciaio, sia per mantenerla il più snello possibile e quindi meno ingombrante all'interno delle contenute dimensioni del vano, sia perché questo materiale permette di irrigidire tutto il volume, ora privato degli orizzontamenti, tramite un sistema di cerchiature interne⁶⁹.

All'interno è posto in opera un rivestimento costituito da lastre di acciaio forate che lasciano intravedere l'intonaco originario del vano torre, il quale viene preventivamente consolidato.
