CORSO DI LAUREA MAGISTRALE A CICLO UNICO IN ARCHITETTURA

UN LUOGO SOSPESO NEL TEMPO

Progetto di restauro e valorizzazione per Villa Cesarini e il suo Parco

Tesi in
LABORATORIO DI LAUREA
"PROGETTO, STORIA E RESTAURO c.i."

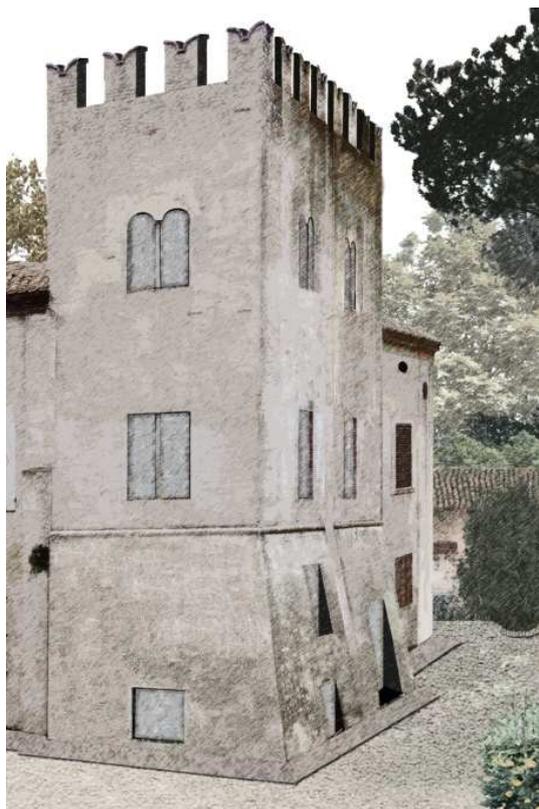
Fig. 119 Vista della torre: in basso a destra è visibile la nuova uscita di sicurezza.

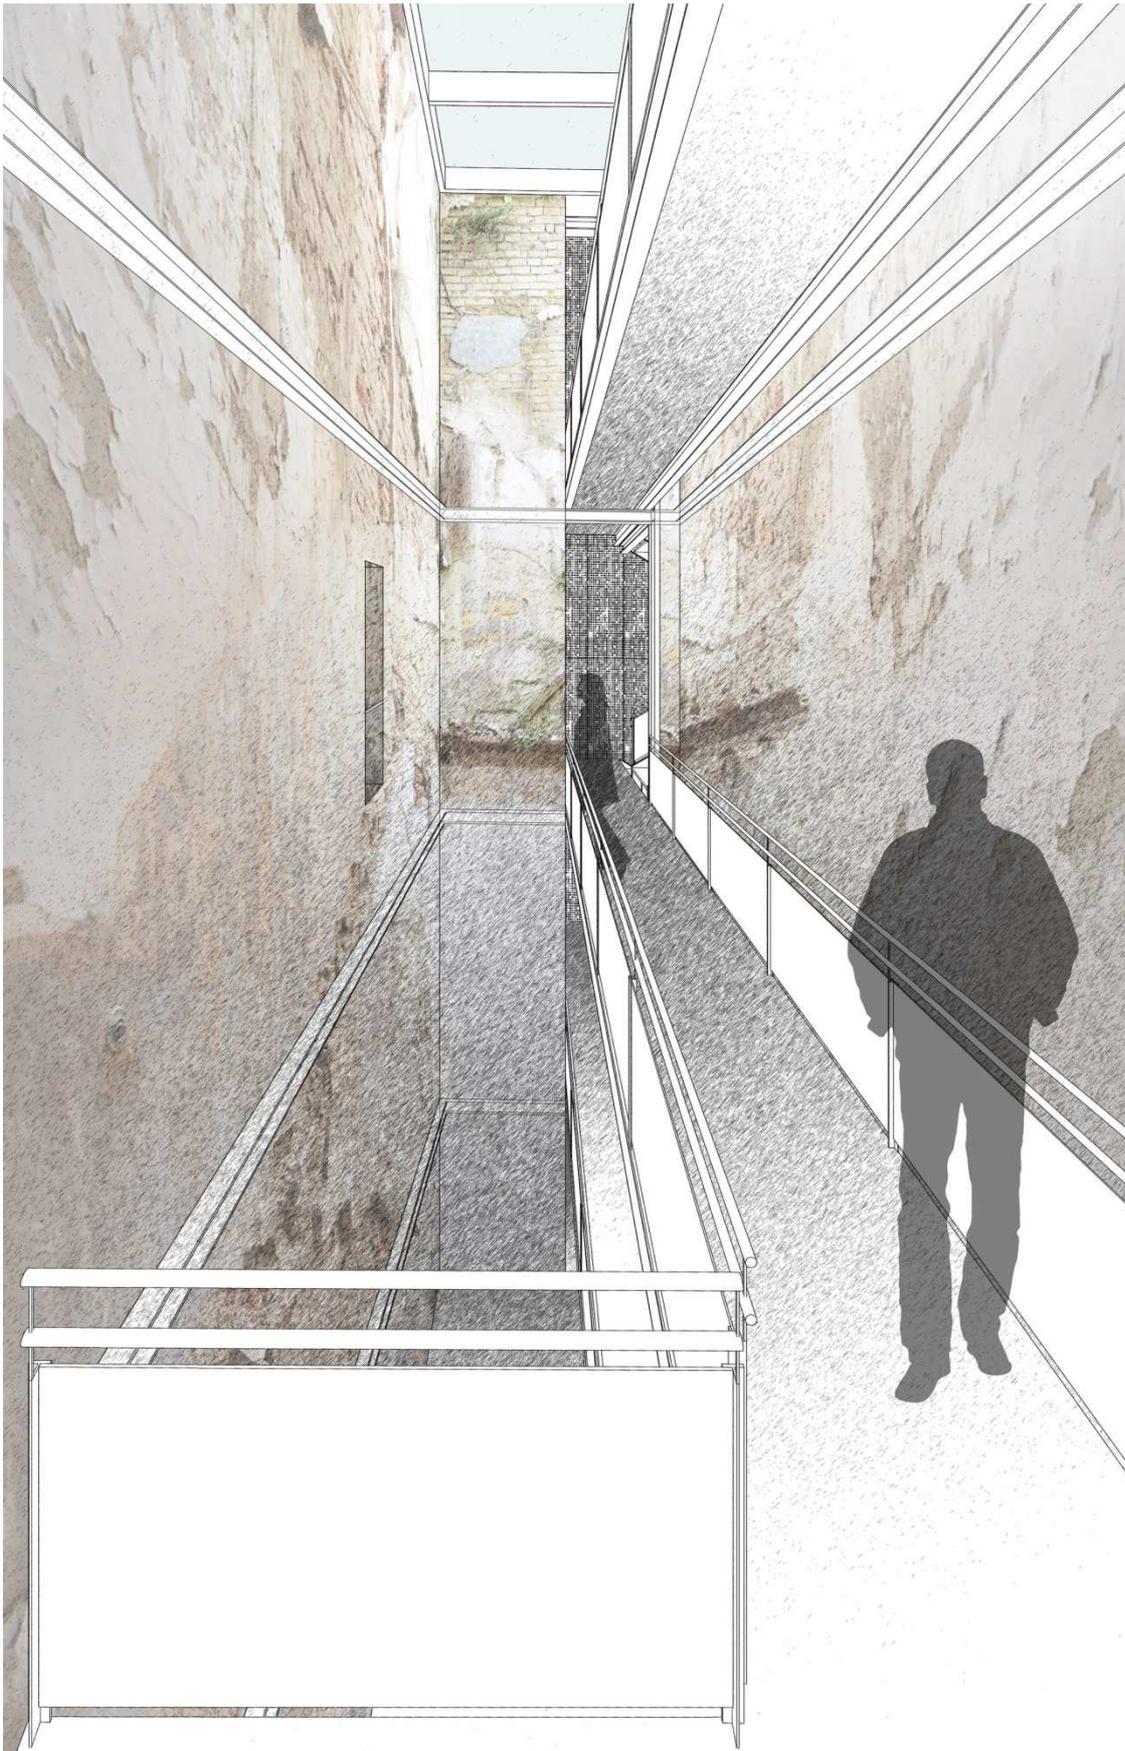
Fig. 120 Il sistema delle passerelle sospese.

Grazie all'uso di queste piattaforme sospese larghe 1,20m, le quali non occupando l'intera larghezza del vano, permettono alla luce di diffondersi dall'alto all'interno di ciascun piano. La copertura vetrata oggi esistente, versa in condizioni di precaria stabilità. Si provvede perciò ad un suo ampliamento (fino a coprire quasi tutto il vano) e ad una successiva sostituzione dell'infisso.

La scelta progettuale si è orientata dunque sulla volontà di mantenere la caratteristica di "pozzo di luce" che il tempo gli ha conferito avendo perduto la scala. Perciò la sua funzione di collegamento orizzontale tra le parti rimane, mentre quello verticale tra i piani spetta ora alla torre. Un sistema di *passerelle sospese*, una in corrispondenza di ciascun piano, ancorate all'estremità a delle travi d'acciaio appositamente inserite per sostenerle, permette la comunicazione tra la torre ed il resto.

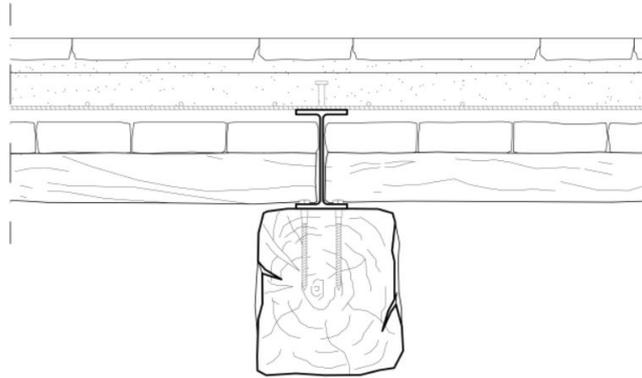
Fig. 121 Consolidamento del solaio ligneo con IPE in acciaio.

- applicazione all'estradosso dei connettori acciaio-calcestruzzo in modo da garantire un comportamento collaborante tra trave e massetto;
- messa in opera di una cerchiatura interna alla stanza costituita da un profilato a 'L' in acciaio di dimensioni 10x10cm, il quale viene forato puntualmente con un passo di 70-80cm per garantire l'ancoraggio delle staffe alla muratura portante;

- posa della rete elettrosaldata sul cordolo di cerchiatura e all'estradosso delle travi e successiva realizzazione del massetto in calcestruzzo alleggerito strutturale (1600 kg/m³);
- realizzazione del nuovo strato di allettamento e posa della vecchia pavimentazione.

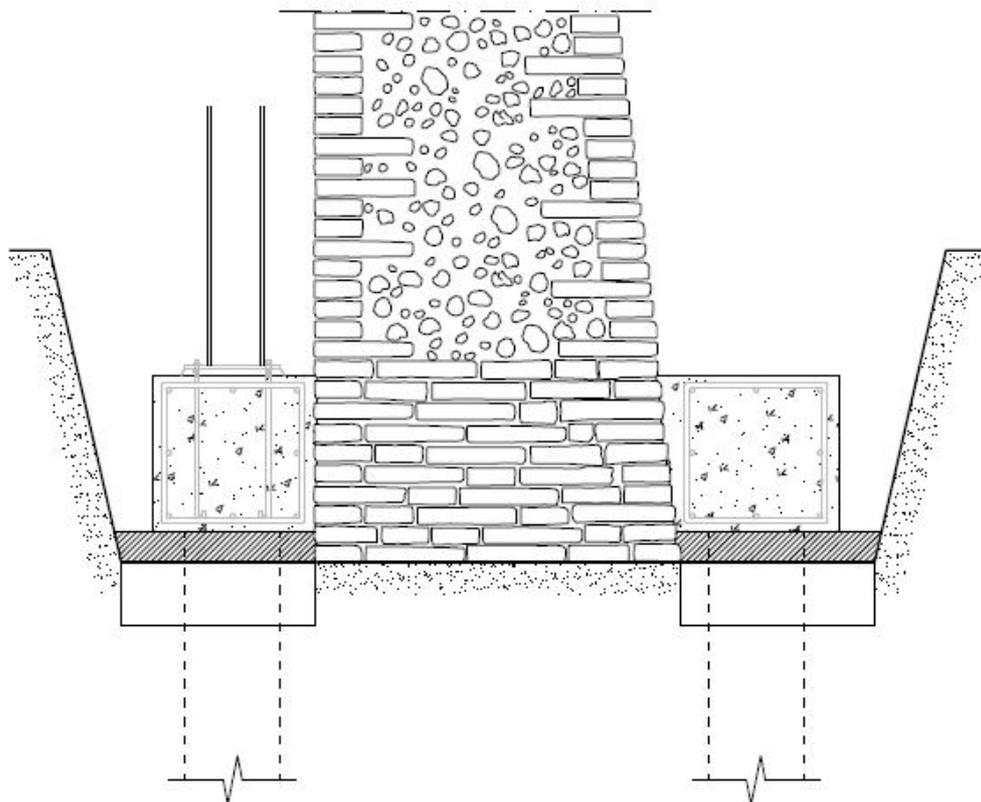
Fig. 122 Realizzazione dei cordoli ausiliari alla fondazione già esistente della torre.

- scavo da entrambi i lati in adiacenza alla muratura della torre esistente, eseguendo il consolidamento in fasi successive attraverso sbancamenti di larghezza non superiore agli 1,5m;
- getto dello strato di livellamento in conglomerato cementizio dosato 200-250 kg/mq non armato, dello spessore minimo di 10cm posato su un piano orizzontale ripulito dai detriti e regolarizzato mediante pietrisco di spessore minimo di 15-20cm;

- esecuzione di varchi nella muratura al fine di creare degli elementi di collegamento;
- realizzazione di travi parallele che corrono lungo la fondazione in muratura e di cordoli trasversali inseriti all'interno dei varchi, che collegano le due travi laterali;
- data la causa del dissesto vengono, in aggiunta, posti in opera dei pali per raggiungere gli strati più resistenti del terreno. Questi sono disposti a coppie simmetriche rispetto all'asse del muro ed in linea con le cordolature trasversali con un passo di 1,5m;
- sul cordolo posto all'interno della torre verranno infine posizionate le piastre ed i tirafondi necessari al posizionamento dei pilastri in acciaio costituenti la struttura della nuova scala.

L'angolo nord-est della torre presenta un fenomeno avanzato di dissesto statico riconducibile ad un cedimento del terreno in prossimità dell'angolo stesso. L'effetto di tale fenomeno si riscontra nelle fessure inclinate di 45° rispetto alla verticale presenti nella porzione di muratura interessata.

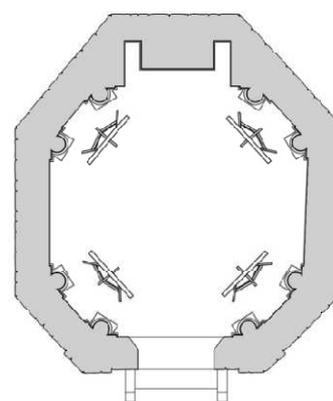
Fig. 123 Pianta della chiesa.

Infatti il suo interno ospita ora una mostra permanente relativa alla storia e alle vicende che hanno caratterizzato la villa durante la sua esistenza. Sono utilizzati quindi elementi mobili come cavalletti, teche ed alzate disposte nelle vicinanze delle pareti per esporre frammenti di materiali, fotografie e tavole, mentre negli ovuli sulle pareti ove una volta erano apposte le tele sacre, sono posizionate altrettante immagini inerenti la villa stessa.

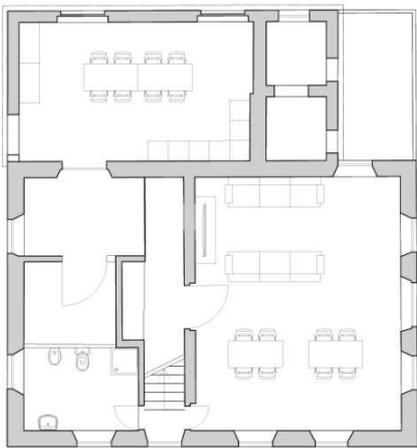
Fig. 125 Pianta piano terra.

La necessità di ospitare sia gli studenti che i docenti in una struttura ricettiva posta nelle immediate vicinanze della sede del master ha portato alla progettazione di uno spazio apposito individuato all'interno della casa del custode.

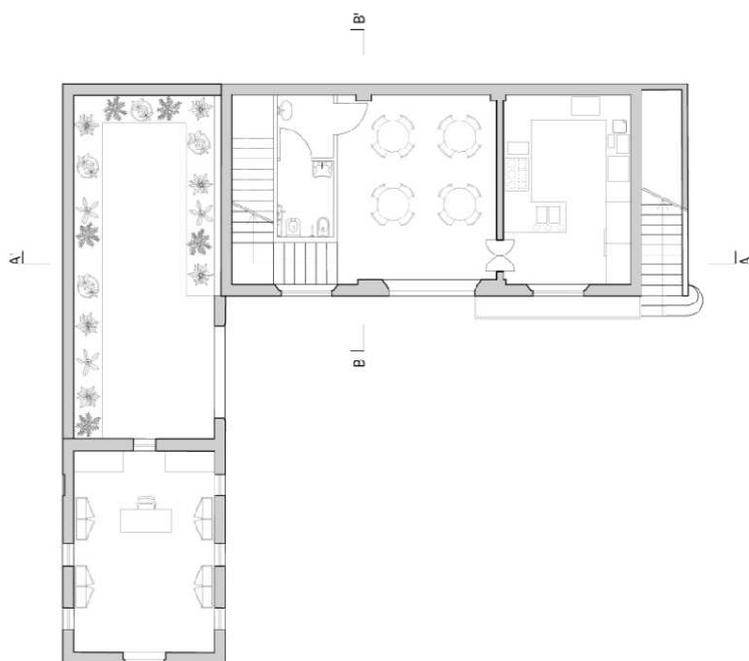
Fig. 128 Pianta del complesso della mensa, serra e portineria.

La *portineria* è invece l'ambiente di riferimento per il custode del parco, il quale si occupa dell'apertura e della chiusura dei cancelli, si assicura che gli ambiti vengano lasciati in ordine, puliti ed in sicurezza, è il riferimento per il pubblico che utilizza il parco, aiutando a far fronte alle necessità che di volta in volta si possono presentare.

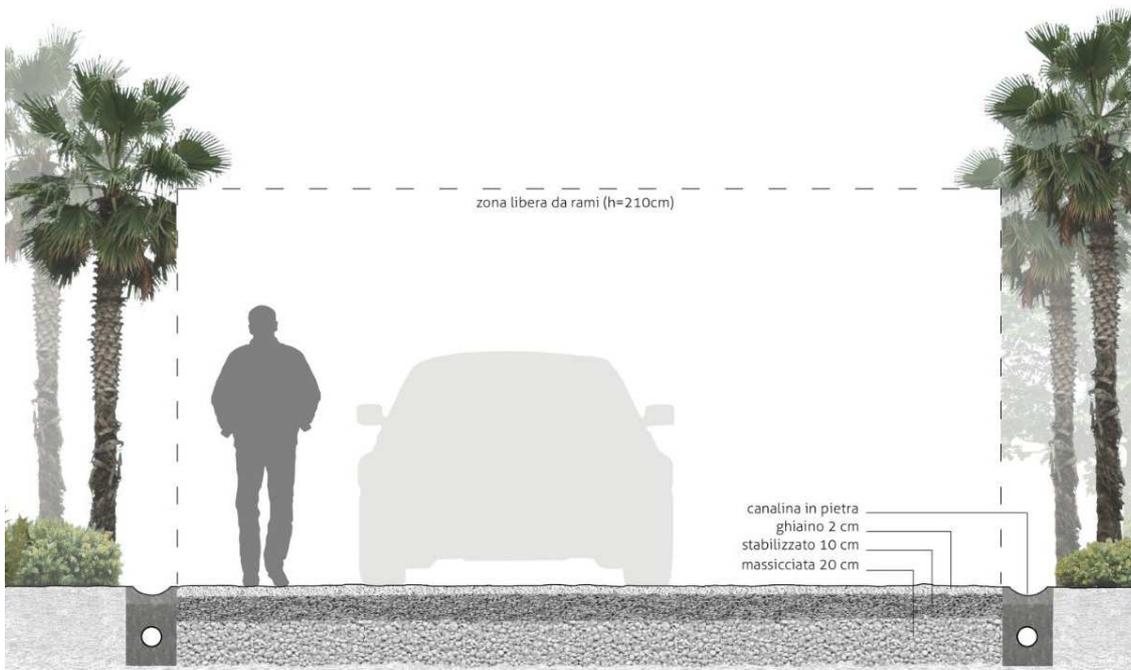
Fig. 137 Percorso carrabile.

I carrabili invece, dal momento che devono sopportare il peso delle automobili, mostrano una più consistente stratigrafia.

Questi si differenziano dai primi per l'aggiunta della massicciata di base ed uno leggermente inferiore di ghiaio. In questi è previsto invece un deflusso delle acque meteoriche attraverso una canalina in pietra carrabile, la quale fa confluire l'acqua all'interno di pozzetti ispezionabili posti ad intervalli regolari, che conducono alla tubatura di raccolta.

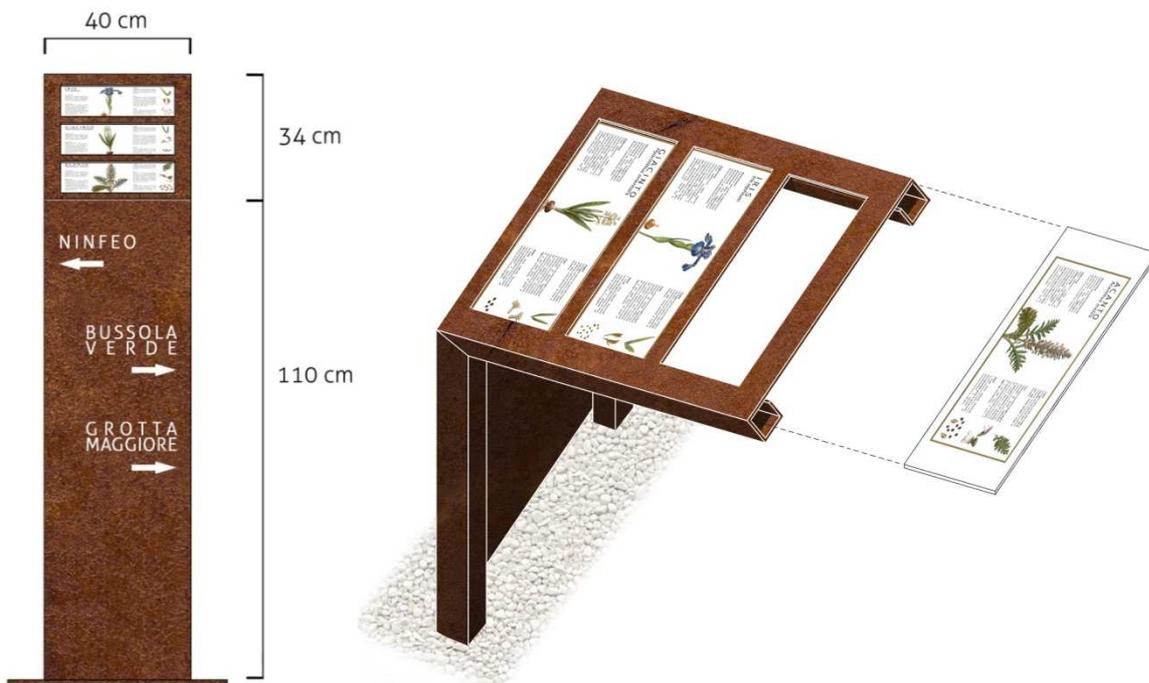
Fig. 138 Totem: prospetto.

Fig. 139 Totem: inserimento targhe.

- il *primo* è pensato per un utente che, passeggiando all'interno del parco, voglia immediatamente orientarsi per raggiungere un dato luogo. Le indicazioni verticali risultano così visibili e ben evidenti anche da distante o da chi magari si trova su un percorso posto ad una quota diversa da quello in cui il totem è installato;
- il *secondo* livello di lettura è progettato per l'utente che avvicinandosi ad un'aiuola didattica e quindi al totem stesso, voglia conoscere le informazioni sui tipi di specie lì presenti; ecco che in questo modo la parte inclinata, posta all'altezza adeguata di 1,10m, ne favorisce la consultazione.

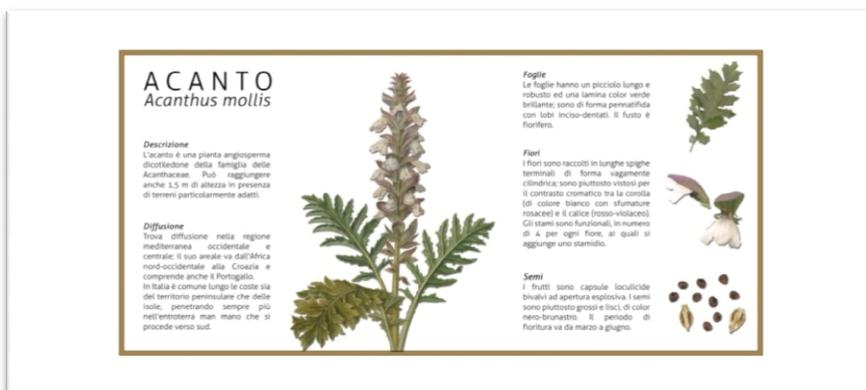
Fig. 140 Targa relativa alla specie Acanthus mollis.

Le targhe informative realizzate in plexiglass serigrafato sono inserite dall'alto all'interno del totem e risultano intercambiabili, cosicché dovesse cambiare la specie piantumata nell'aiuola, sarà sufficiente sostituire il pannello.

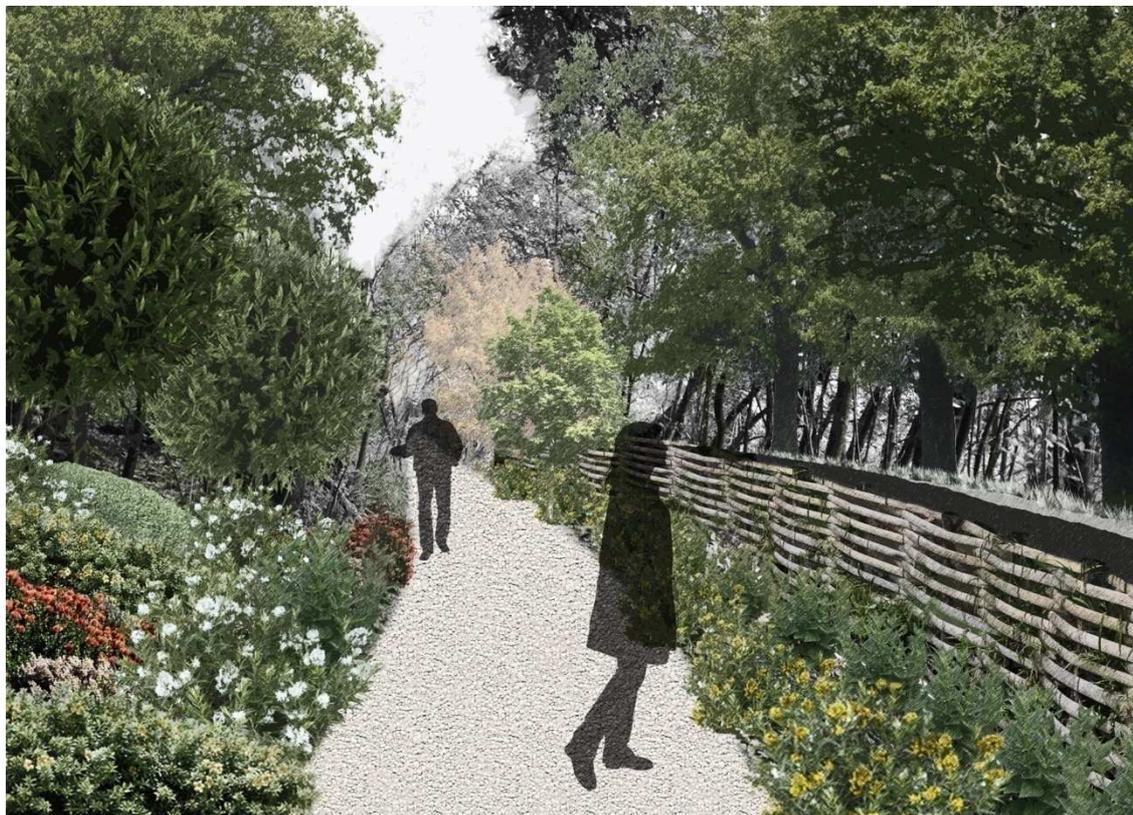
Fig. 141 Vista della recinzione sul lato sud-est.

La recinzione corre lungo tutto il perimetro esterno del parco. L'attuale realizzata agli inizi del '900, è costituita da un cordolo basamentale di mattoni rivestiti da calcestruzzo, sormontato da una rete metallica sorretta da paletti nello stesso materiale. Oggi questa versa in condizioni di precaria stabilità, dal momento che in molte parti i mattoni risultano fessurati ed incoerente a causa delle spinte del terreno e della penetrazione nei giunti delle radici delle specie infestanti.

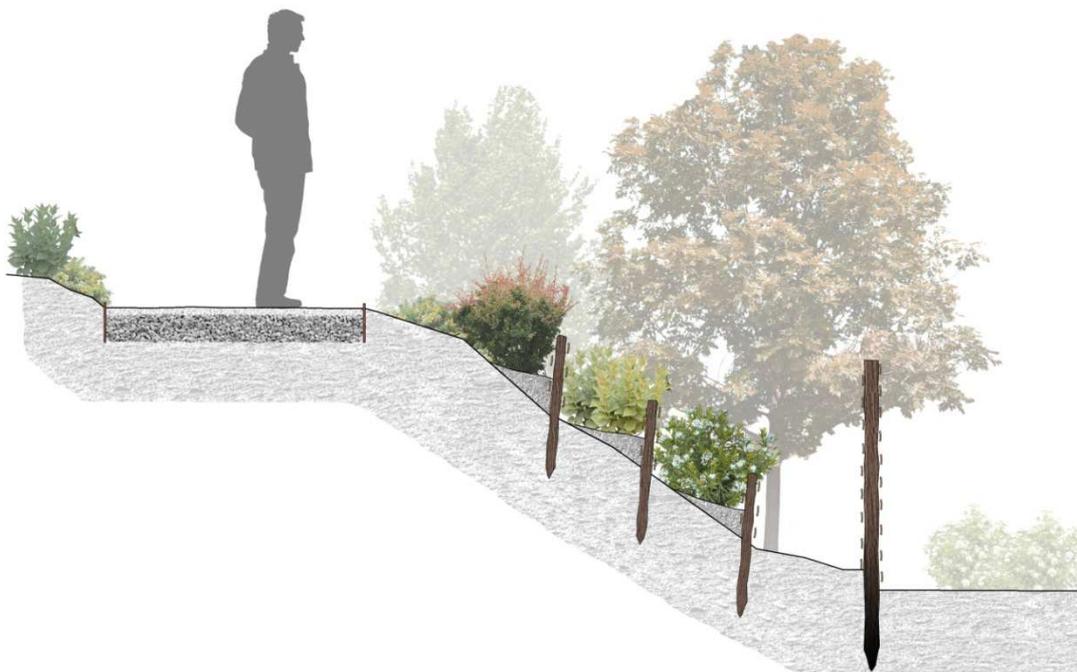
Fig. 142 Le viminate e la recinzione in pali di castagno.

Tale consolidamento utilizzato in ingegneria naturalistica si compone di una serie di tre graticciate costituite da pali lignei conficcati a notevole profondità (anche maggiore di 1m), legati insieme sempre dalle mezzerie della canne di bamboo. Tra un terrazzamento e l'altro viene riportato del terreno per permettere la piantumazione di particolari specie arbustive, tra cui la ginestra odorosa (*Spartium junceum*), il vetiver (*Chrysopogon zizanioides*) e l'ibisco (*Hibiscus syriacus*) caratterizzate da una forte crescita e tenacia radicale, necessari per stabilizzare il terreno circostante.

La caratteristica delle viminate è proprio quella di una durata relativamente breve dell'intervento, ossia dopo circa una decina di anni si deteriorano naturalmente, trasferendo il compito di ritenuta del terreno alle specie vegetali, ora sviluppate, messe a dimora durante l'intervento.

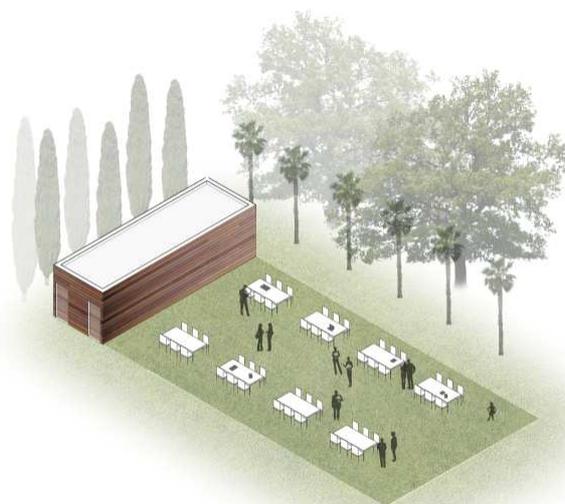
Fig. 146 La configurazione per le attività didattiche.

Nell' area pianeggiante dove un tempo sorgeva il campo da tennis è oggi progettato un nuovo spazio polifunzionale di dimensioni 20x11m, dedicato a diverse attività e a diversi utilizzatori. Essendo posto nei pressi di un accesso carrabile si rivela fruibile, quindi anche agli espositori che allestiscono qui gli eventi. La superficie è lasciata a prato, il quale è dotato di *rete salva-prato*, che permette il rinforzo dei camminamenti

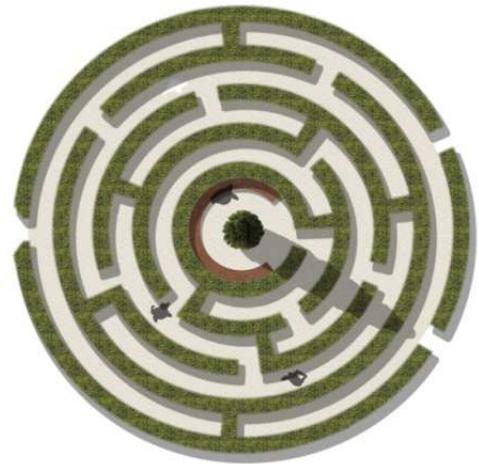
Fig. 151 Planimetria del labirinto.

Anche nell'originale disegno del parco di Villa Cesarini era presente un labirinto, se pur di più modeste dimensioni, che risulta oggi sostanzialmente irricognoscibile, sia a causa delle infestazioni di rovo comune (*Rubus ulmifolius*), sia dalla perdita della maggior parte dei filari di cipressi (*Cupressus sempervirens*) di cui era costituito. Tuttavia ne è ancora individuabile la forma circolare e la peculiare caratteristica di avere, presumibilmente posto al centro, un alto cipresso che ricopre una funzione visuale simile a quella del belvedere di Villa Pisani, anche se non è ovviamente possibile salirvi.

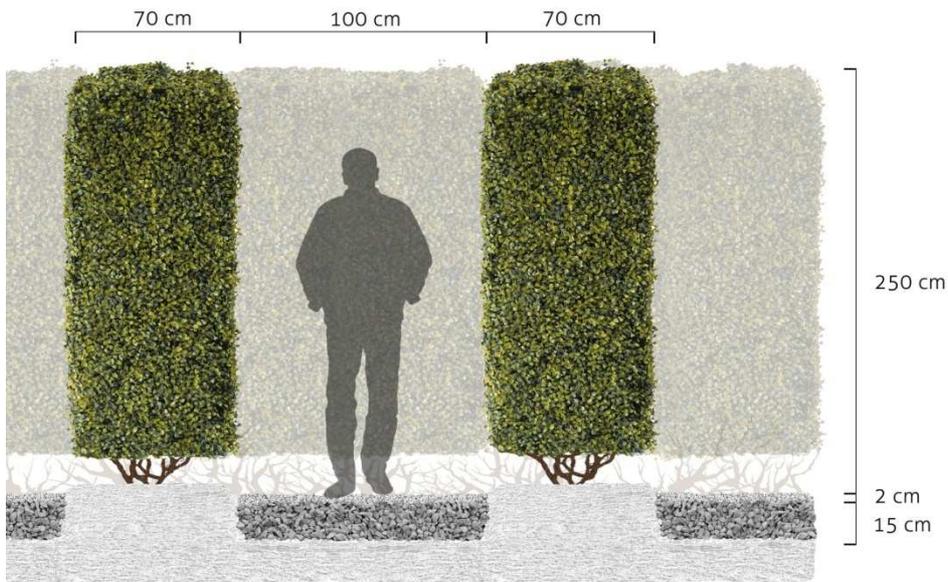
Fig. 152 Stratigrafia dei percorsi del labirinto.

I percorsi tra i filari, dimensionati in modo tale da rendere agevole il passaggio di una persona ma leggermente difficoltoso quello di due, sono costituiti semplicemente da uno strato di ghiaia stabilizzata. Al centro del labirinto rimane in essere l'alto cipresso, simbolo dell'obiettivo da raggiungere, mentre l'anello più interno ospita una seduta realizzata in acciaio corten per gli utenti che desiderano permanere all'interno.

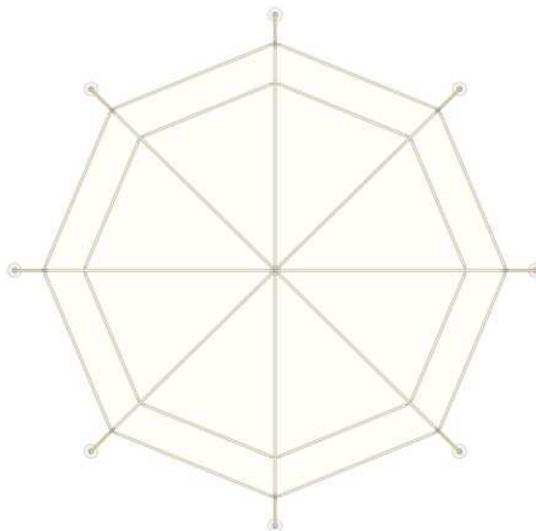
Fig. 153 Pianta del padiglione.

Anche la decisione della forma è frutto di un attento studio del contesto; le strutture architettoniche già esistenti nel parco che oggi diventano spazi destinati ad ospitare piccoli eventi espositivi, quali la *chiesa* ed il *bersò*, hanno una caratteristica formale in comune: sono entrambi a pianta ottagonale. Essendo perciò il padiglione il terzo spazio espositivo che necessariamente si trova a dialogare con gli altri due, non poteva che assumere un analogo disegno in pianta.

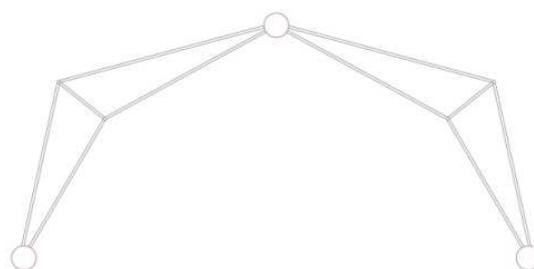
Fig. 154 Schematizzazione dell'arco a tre cerniere.

Il sistema statico che detta le forme degli alzati è riconducibile ad un *arco a tre cerniere* ripetuto spazialmente per definire una simmetria radiale. Questo è una struttura isostatica costituita da due parti rigide collegate l'una all'altra e alle

fondazioni a terra per mezzo di cerniere. La sua particolare geometria a montanti inclinati verso l'interno permette di contenere le spinte orizzontali prodotte dalla copertura a falde, distribuendo i carichi verso le cerniere di fondazione ancorate a piccoli plinti in cemento armato.

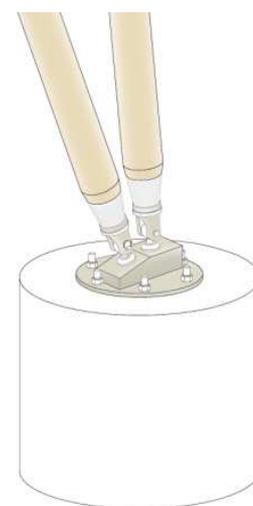
Fig. 155 Attacco a terra con il plinto di fondazione.

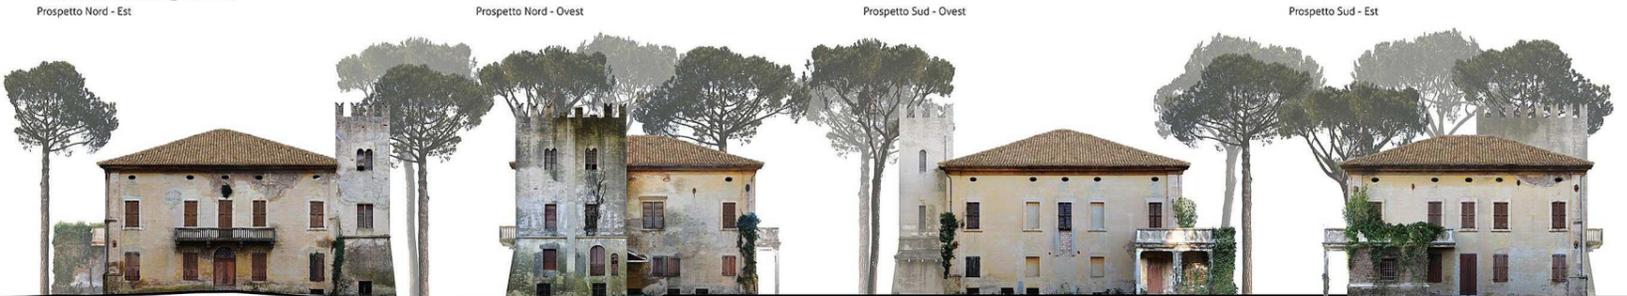
STUDIO SULLE GEOMETRIE ORIGINALI DEI PROSPETTI _ scala 1:200

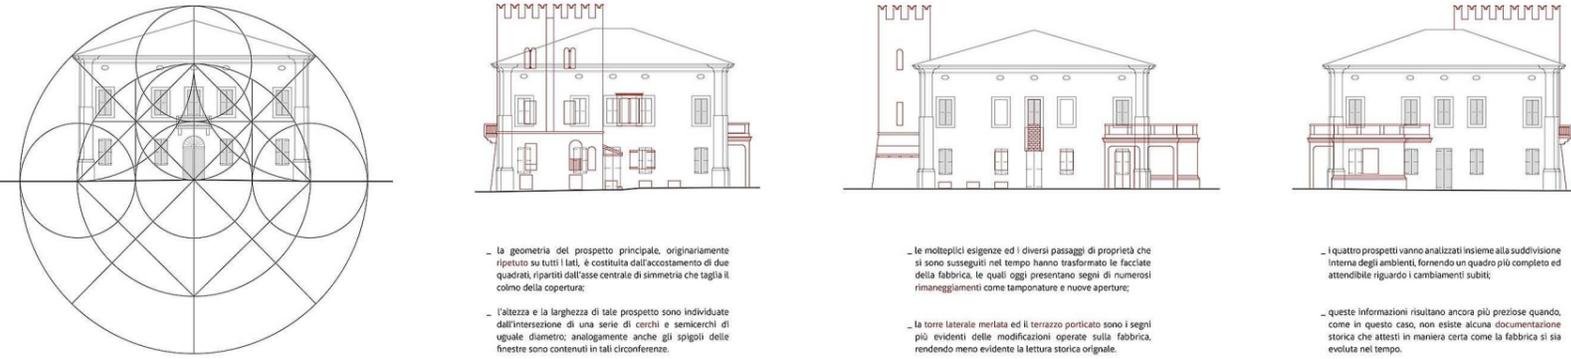
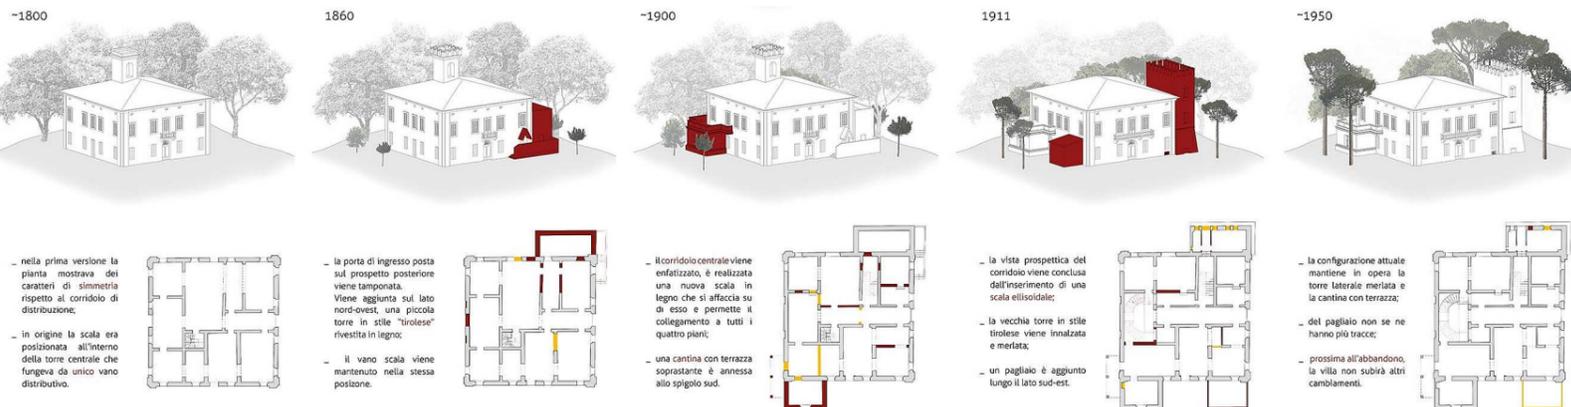
LA VILLA: IPOTESI DI EVOLUZIONE STORICA

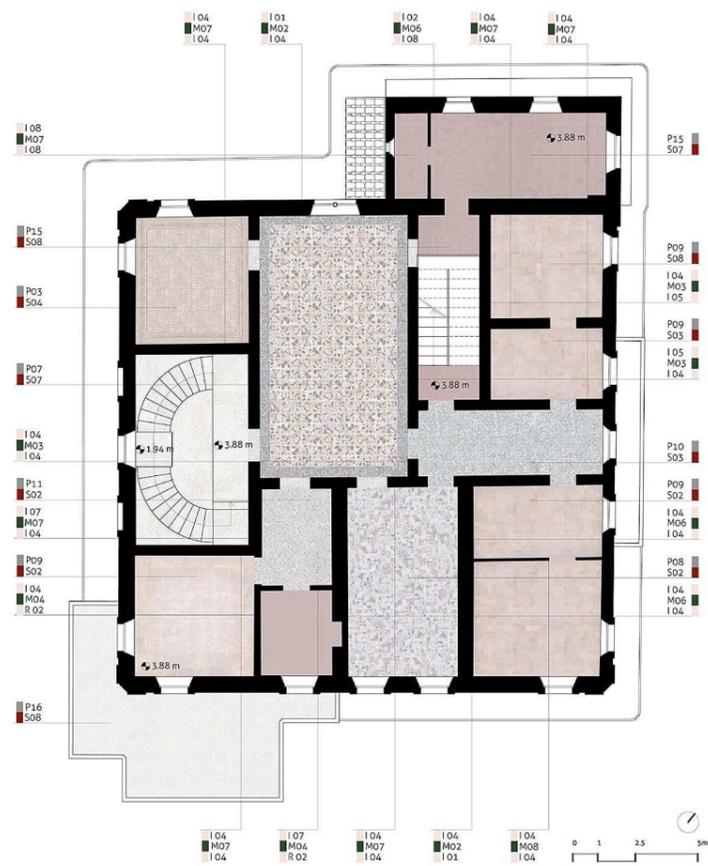
MURATURE _Scala 1:25

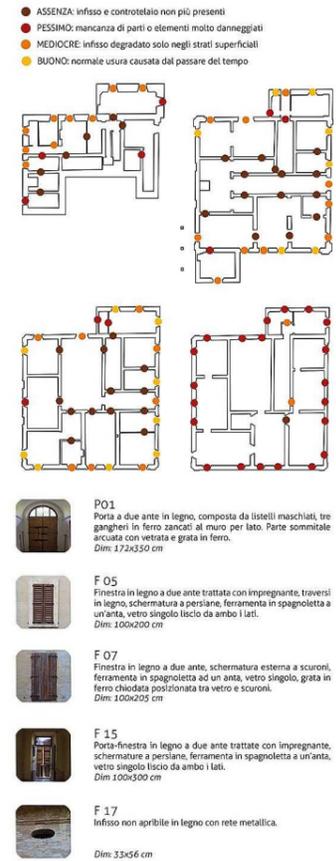
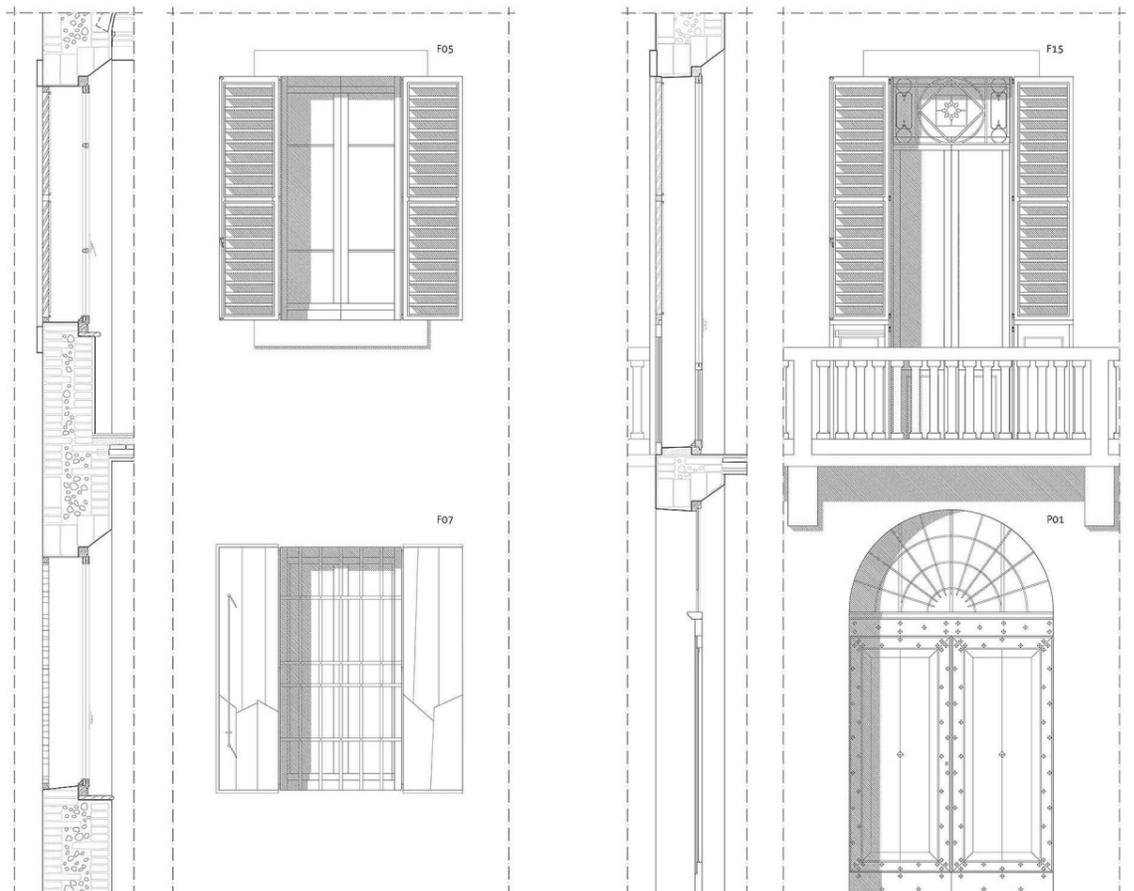
O1. SEZIONE TECNOLOGICA DELLA VILLA _Scala 1:20

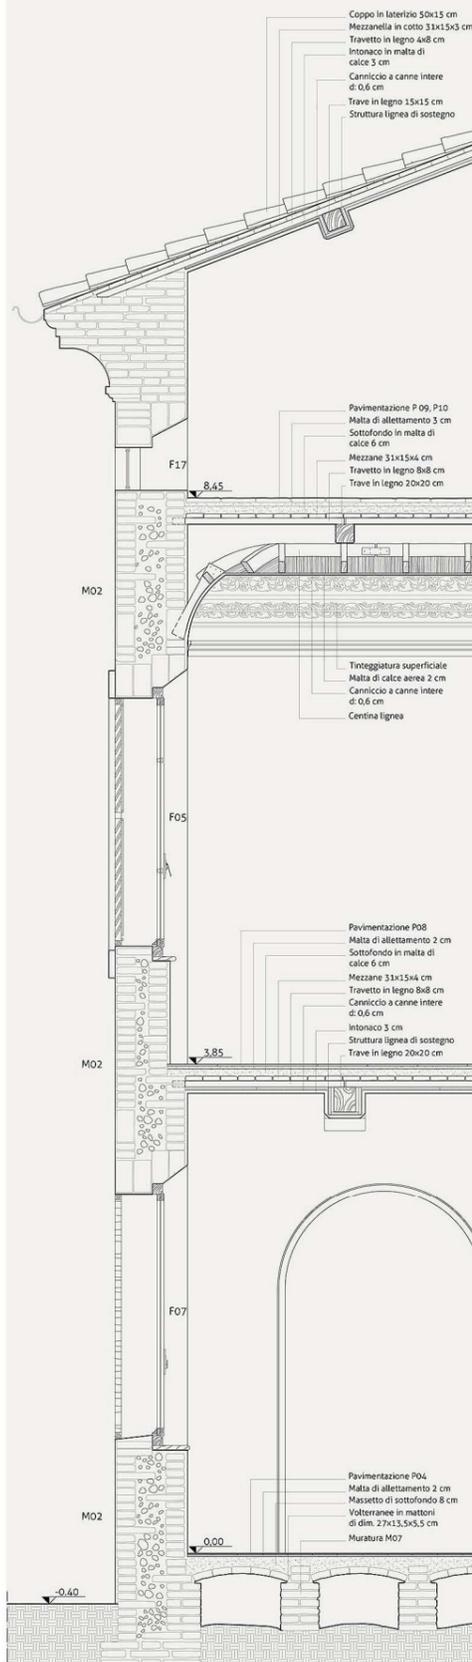
02. SEZIONE TECNOLOGICA DELLA TORRE _Scala 1:20

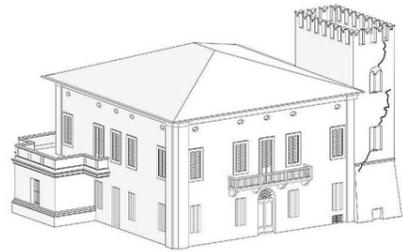
ANALISI DEL CEDIMENTO FONDALE DELLA TORRE

... L'unico dissesto statico importante alle murature esterne si manifesta nella torre;
 ... il quadro fessurativo della facciata della torre presenta lesioni inclinate a 45° rispetto la verticale, localizzate soprattutto nelle aperture;
 ... questa essendo un volume annesso posteriormente, possiede una propria fondazione non collaborante, mentre le ammassature sono puntuali e mal realizzate.

... La causa delle lesioni è dovuta ad un cedimento differenziale dell'angolo nord della torre;
 ... da imputare ai ciclici periodici di ritiro e riempimento della falda acquifera che scorre sotto il crinale del Monte;

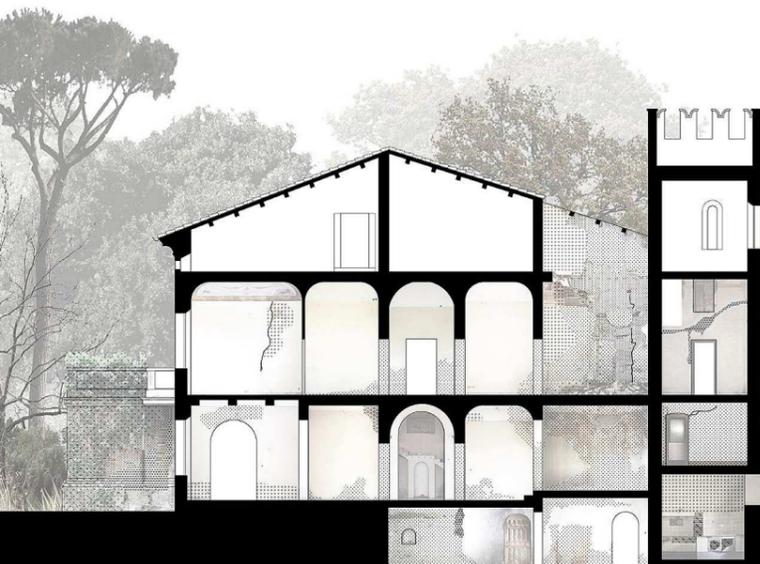
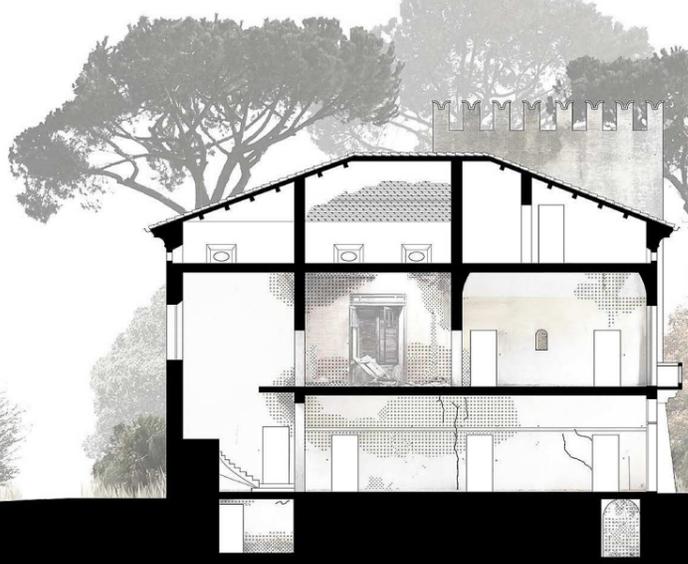
SEZIONE TRASVERSALE _ scala 1:100

SEZIONE LONGITUDINALE _ scala 1:100

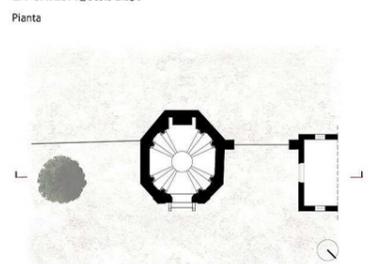
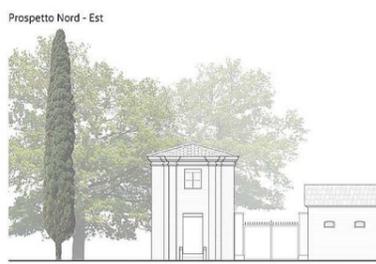
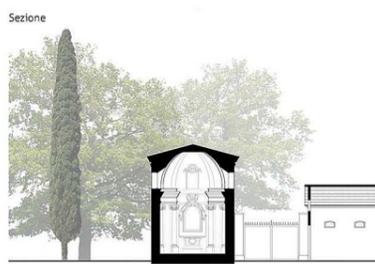
LA CHIESA _ scala 1:150

- la chiesa si presenta a pianta centrale ottagonale e sorge sul retro dell'abitazione padronale;
- sul fronte anteriore è posto l'accesso, costituito da un fornice rettangolare, sormontato da una finestra con vetri colorati che si ripete su altri due lati;
- i due spigoli anteriori sono segnati da una coppia di lesene angolari, mentre a livello della linea di gronda corre una modanatura in cotto;
- l'interno è riccamente decorato con stucchi e cornici in gesso.

- STRUTTURA in muratura portante, dim. mattone 31x15x6cm, a sacco costipato costituito da malta di calce ed merli laterizi e lapidee;
- COPERTURA a padiglione realizzata con una struttura lignea composta da travi e travetti disposti a raggiera, con mezzanelle in cotto e coppi in sommità;
- FONDAZIONI si ipotizzano continue realizzate in muratura.

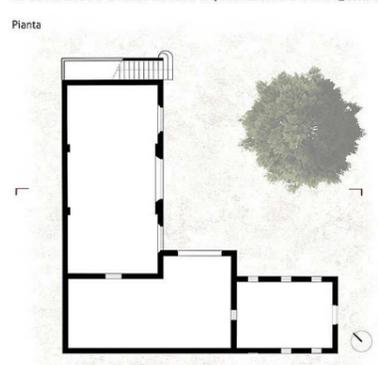
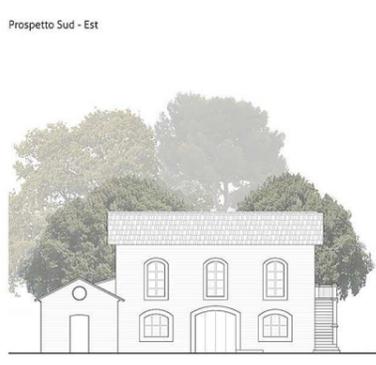
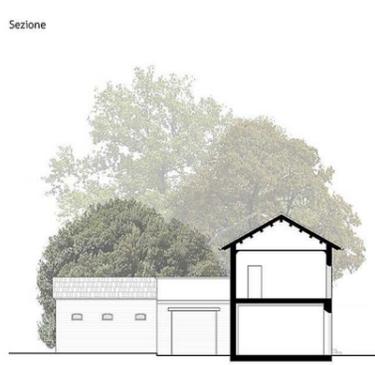
IL COMPLESSO DELLA LIMONAIA, RIMESSA E STALLA _ scala 1:150

- la stalla ha una pianta a forma rettangolare con accesso sul fronte sud, sormontato da un occhio e piccole finestre centinate poste sui lati lunghi per l'aerazione dell'ambiente che ospitava gli animali;
- la limonaia disposta su due piani, presenta il fronte nord tamponato, mentre è dotata invece di ampie finestre sulla parte sud, che permettono durante l'inverno un adeguato soleggiamento dei limoni e degli aranci in vaso li ricoverati. Il piano superiore fungeva da foresteria;
- la rimessa delle carrozze presenta una pianta a forma rettangolare, a singolo piano. Nasce come volume di collegamento tra i due precedenti.

- STRUTTURA in muratura portante a tre teste, dim. 31x15x6cm;
- COPERTURA a doppia falda realizzata con una struttura lignea composta da travi e travetti, con mezzanelle in cotto e coppi in sommità;
- FONDAZIONI si ipotizzano continue realizzate in muratura;
- ORIZZONTAMENTI a doppi orditura lignea, composta da travi 20x20cm e travetti 8x8cm.

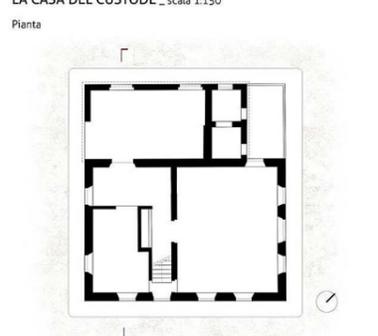
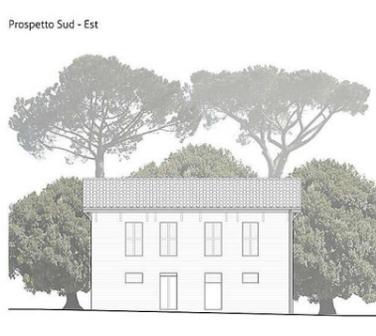
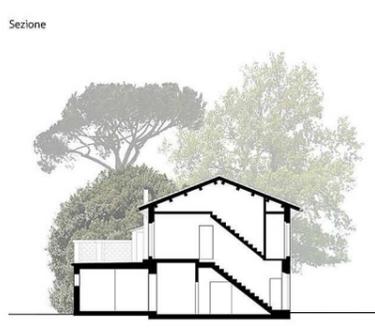
LA CASA DEL CUSTODE _ scala 1:150

- unico annesso posto al di fuori del perimetro recintato, presenta una pianta rettangolare ed un piccolo blocco addossato alla parete nord. L'edificio principale è costituito da due piani abitabili e da una soffitta;
- il secondo corpo è ad un solo piano ed il solaio di copertura costituisce un terrazzo accessibile dal piano primo dell'edificio principale, quest'ultimo aggiunto in un periodo successivo rispetto alla prima costruzione;
- il fabbricato ospitava al piano terra depositi, rimesse e ricoveri per animali, mentre al primo piano la residenza del custode.

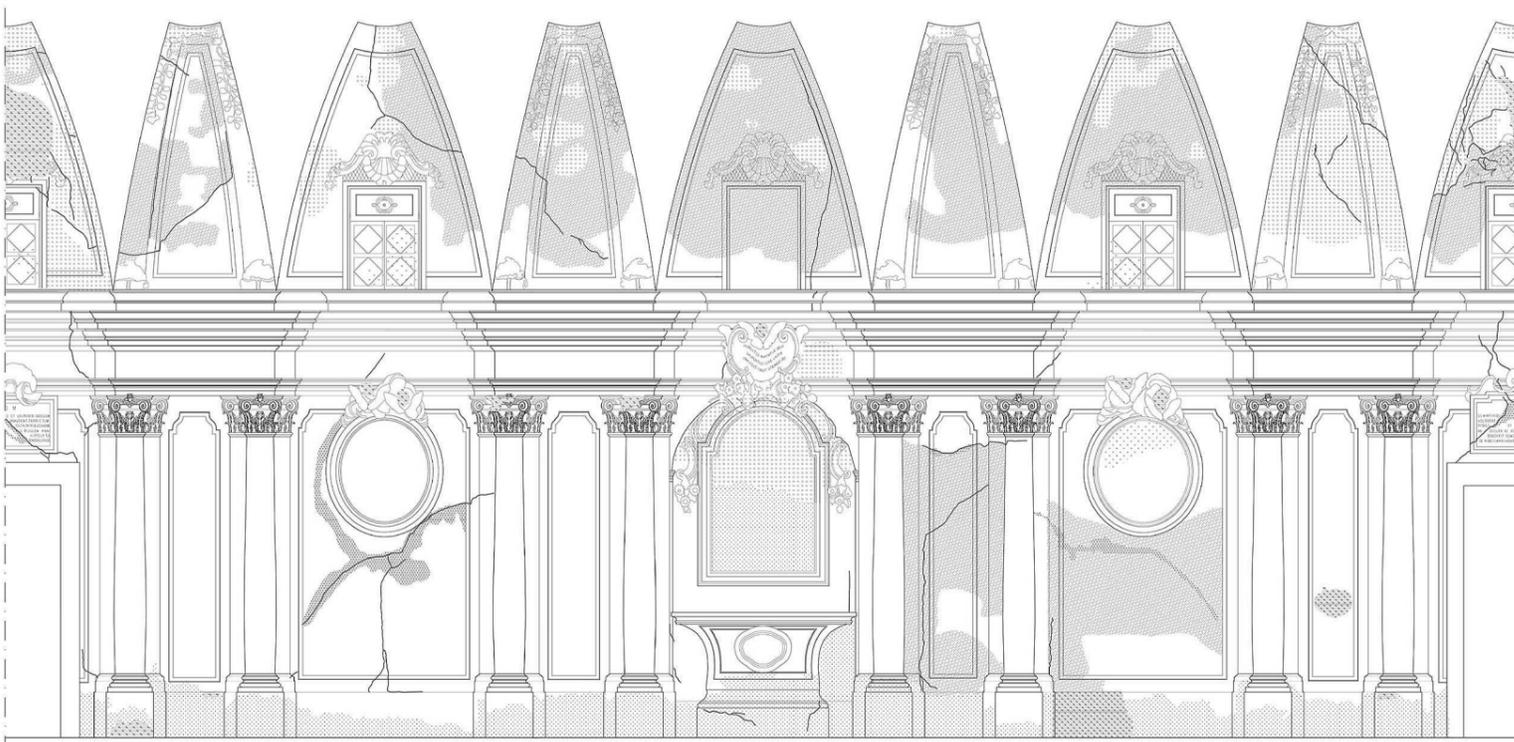
STATO DI CONSERVAZIONE DEGLI ALZATI _ scala 1:20

All'interno della chiesa si riscontrano forti alterazioni ai paramenti superficiali, derivanti dalla mancanza di una manutenzione continua e dalle ingenti infiltrazioni delle acque meteoriche dovute al cedimento di una piccola porzione della copertura. Le finiture interne sono realizzate attraverso stucchi a base di calce, ma alcuni elementi di dettaglio, essendo invece realizzati in gesso, risultano sensibili all'umidità, quindi facilmente degradabili.

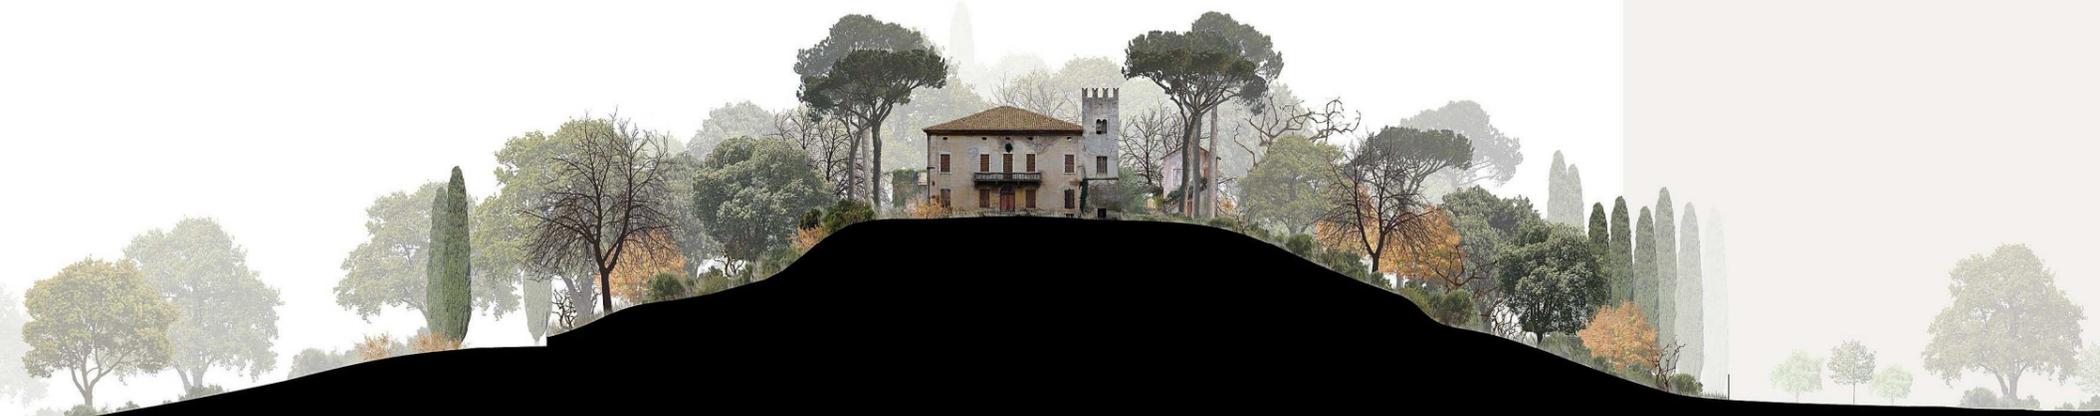
SEZIONE TRASVERSALE AA: STATO DI FATTO _ scala 1:500

IN PROSSIMITA' DEGLI EDIFICI	IN PROSSIMITA' DEI MANUFATTI	INSTABILI	IN MEZZO AI PERCORSI
Le radici si infilano tra le fessure del paramento murario provocandone lesioni, mentre le chiome spingono sulla parte alta degli edifici causando piccoli crolli.	L'apparato radicale interferisce con la porzione interrata dei manufatti presenti nel parco provocando lesioni diffuse alle loro fondazioni ed agli alzati.	Gli alberi si trovano in una situazione di instabilità dovuta al loro stato fitosanitario oppure alla loro localizzazione su pendii scoscesi.	Gli alberi sono posizionati in modo da rendere difficoltosa la fruizione del parco, lasciandone isolate o irraggiungibili alcune sue porzioni.

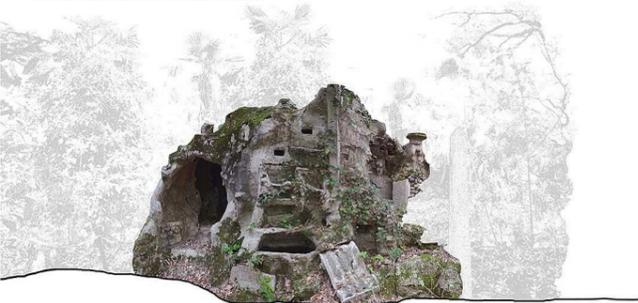
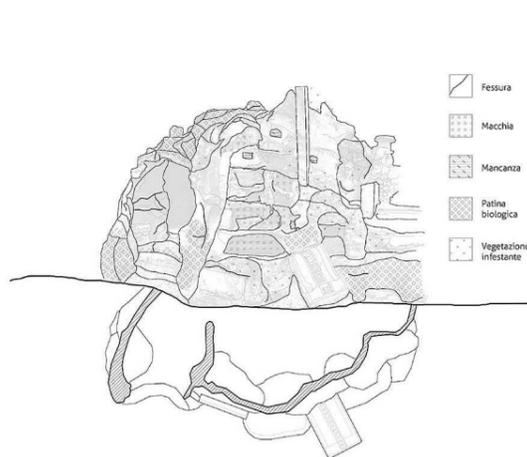
LA GROTTA DEGLI SPECCHI _ scala 1:50

- Fessura
- Macchia
- Mancanza
- Patina biologica
- Vegetazione infestante

- Sottile struttura in cemento di spessore 2 cm circa con interposta una rete metallica;
- all'interno della grotta si trovano incastonati frammenti di specchi e vetri.
