CORSO DI LAUREA MAGISTRALE A CICLO UNICO IN ARCHITETTURA

UN LUOGO SOSPESO NEL TEMPO

Progetto di restauro e valorizzazione per Villa Cesarini e il suo Parco

Tesi in
LABORATORIO DI LAUREA
"PROGETTO, STORIA E RESTAURO c.i."

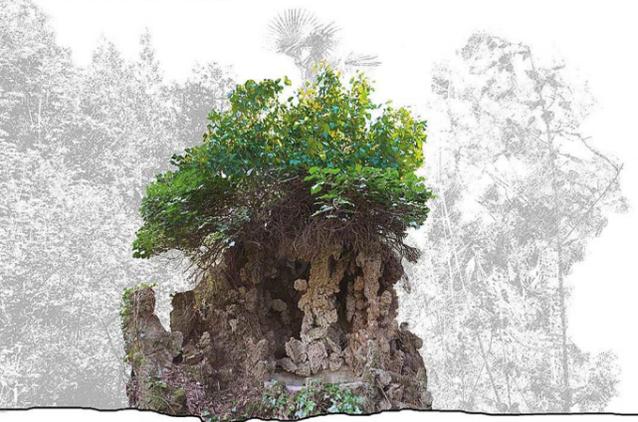
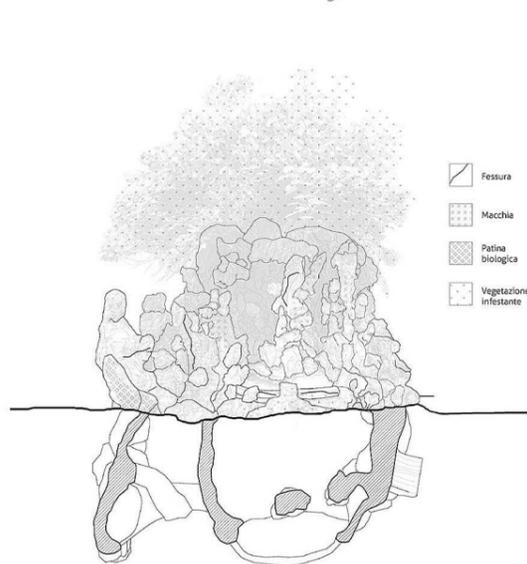
LA GROTTA MAGGIORE _ scala 1:50

- Fessura
- Macchia
- Patina biologica
- Vegetazione infestante

- Unica grotta all'interno del parco che presenta l'intero fronte principale completamente rivestito in pietra naturale calcarea;
- la struttura portante è invece realizzata in mattoni pieni legati da matita di natura cementizia con inerti ghiaiosi;
- all'interno si trova una profonda rientranza, dalla quale fuoriusciva un gioco d'acqua, raccolto dalla vasca cementizia di forma semicircolare.

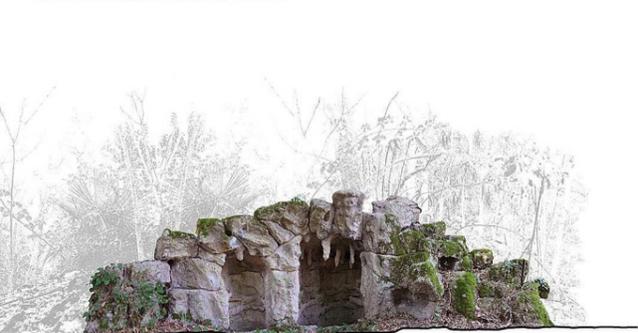
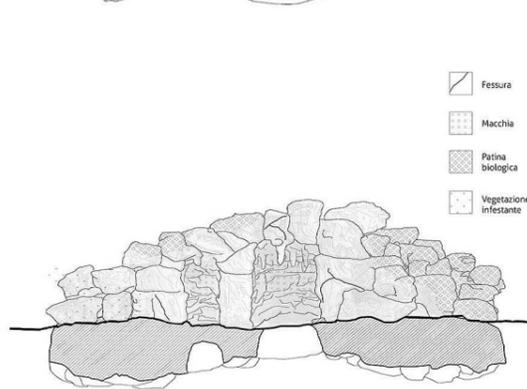
LA GROTTA DELLE STALAGMITI _ scala 1:50

- Fessura
- Macchia
- Patina biologica
- Vegetazione infestante

- Struttura della grotta in mattoni pieni, rivestiti da un getto in conglomerato cementizio;
- le stalagmiti sono realizzate con lo stesso materiale e rinforzate da barre di ferro.

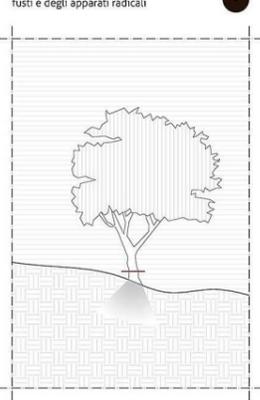
Eliminazione manuale o meccanica dei fusti e degli apparati radicali

- operazioni meccaniche o manuali necessarie ad eseguire tagli per l'abbattimento dell'albero;
- avvenuta l'eliminazione delle parti fuori terra, si procederà alla rimozione dell'apparato radicale;
- se quest'ultimo risultasse posto in adiacenza agli elementi architettonici, si valuterà se tale asportazione ne comprometta la stabilità; nel caso in cui questo presupposto sia verificato, verrà mantenuto in essere.

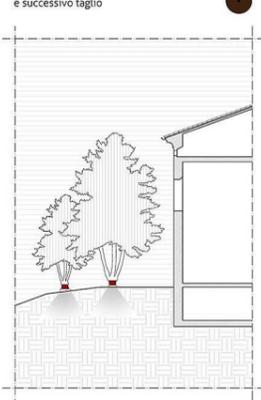
Eliminazione dei fusti tramite cercinatura e successivo taglio

- la cercinatura consiste nell'asportazione di un anello di alburo dell'albero per impedire al flusso della linfa di raggiungere la chioma;
- l'interruzione del flusso comporta la morte della pianta e la possibilità di lasciare le radici intatte, senza il rischio di danneggiare le strutture architettoniche in adiacenza;
- tale metodo si utilizza per rimuovere la Robinia pseudoacacia, dal momento che un semplice taglio comporterebbe una nuova crescita vegetativa della pianta.

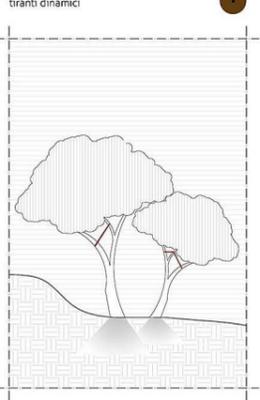
Consolidamenti delle alberature tramite tiranti dinamici

- gli ancoraggi dinamici vengono posti in opera per mettere in sicurezza l'albero;
- quando l'inclinazione di un determinato ramo risulti pericolosa per l'incolumità dei fruitori, si posiziona questo ancoraggio di sicurezza; al momento di una sua ipotetica rottura, si troverà appeso alla fune, evitando la caduta in terra;
- nel tempo l'albero ritrova un suo nuovo equilibrio, ripartendo il proprio peso in posizione baricentrica.

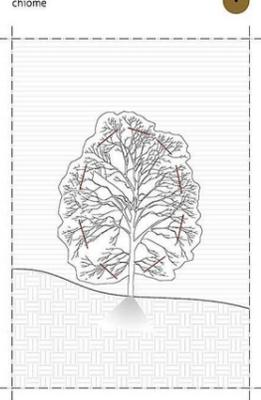
Potatura per il ridimensionamento delle chiome

- la potatura di ridimensionamento della chioma consiste in una serie di interventi cesori sui rami, volti a controllare lo sviluppo vegetativo della pianta;
- in particolari casi questo intervento è volto a contenere le oscillazioni del fusto dovute alle notevoli dimensioni della chioma, che vengono poi trasmesse alle radici arrecando danni alle strutture architettoniche circostanti;
- il periodo durante il quale effettuare l'operazione di ridimensionamento, differisce a seconda della specie.

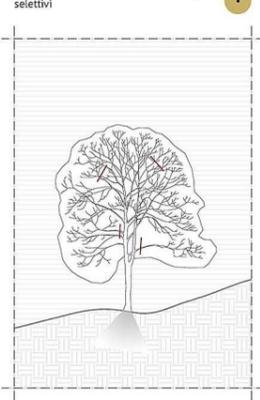
Manutenzione straordinaria tramite tagli selettivi

- la manutenzione straordinaria non ha lo scopo di mantenere nel tempo il livello di vegetazione della pianta, compito invece che è assegnato alle manutenzioni ordinarie;
- essa ha proprio un carattere di straordinarietà, ossia opera degli interventi mirati, necessari alla sopravvivenza della pianta stessa;
- questi possono comprendere una potatura di rimonda, oppure interventi di tipo chimico come fitoregolatori.

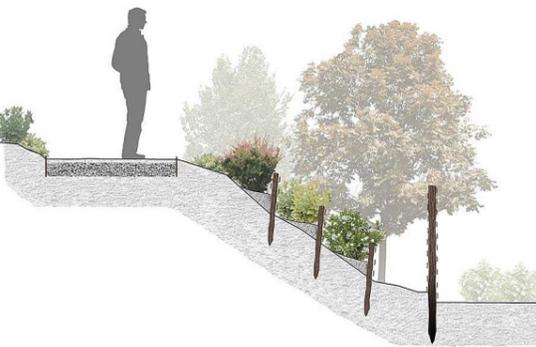
LA RECINZIONE E LE VIMINATE _ scala 1:20

La recinzione: prospetto

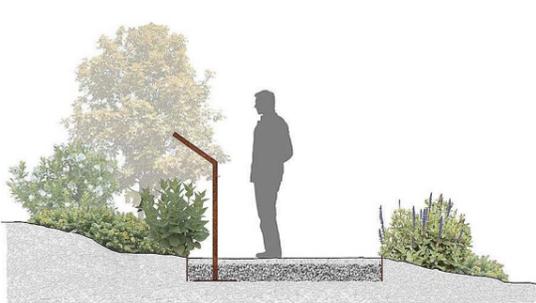
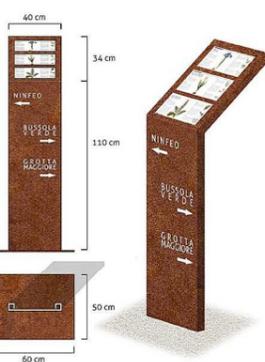
I TOTEM INFORMATIVI _ scala 1:20

Lungo i percorsi del parco a ridosso delle bordature delle aiuole, si trovano dei totem informativi;

realizzati da un'unica lastra di acciaio corten ripiegata sia agli angoli che a due terzi dell'altezza, inseriti alla base dello strato di stabilizzato di ghiaia del percorso;

le targhe sono realizzate in plexiglass di spessore 4 mm, inseriti nell'alloggiamento definito dalle pieghe laterali della lastra di corten.

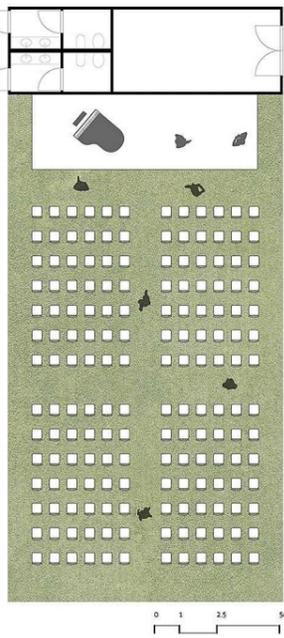
LO SPAZIO POLIFUNZIONALE _ scala 1:100

Conferenze, cineforum o teatro all'aperto

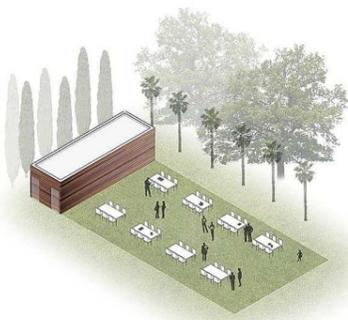
Attività didattiche

... la configurazione destinata ad ospitare le attività didattiche e culturali è composta da diverse postazioni di lavoro indipendenti;
 ... durante i giorni feriali questo spazio polivalente è dedicato principalmente agli studenti iscritti al master; mentre il fine settimana ai visitatori;
 ... all'interno del piccolo edificio di testa, sono contenuti gli arredi per l'area ed i servizi igienici per il pubblico.

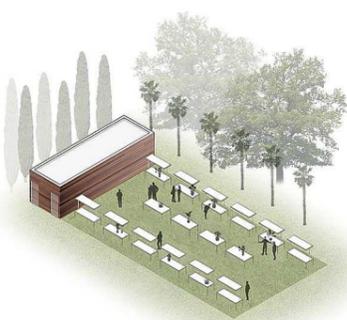
Mostra mercato

... la mostra mercato di fiori ed altre specie vegetali trova qui una puntuale ed idonea collocazione;
 ... posto nei pressi di un accesso carrabile risulta facilmente raggiungibile anche dagli espositori che allestiscono l'evento;
 ... il manto erboso, essendo dotato di rete tenax ggo salvapiatto, permette il rinforzo dei percorsi e consente ai veicoli di avere una migliore aderenza.

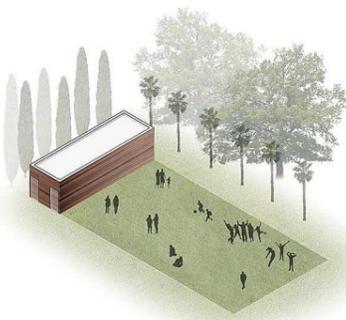
Tempo libero

... la configurazione libera da arredi rappresenta il punto di forza di questo spazio;
 ... risultando infatti essere l'unica zona pianeggiante e sgombra da alberature dell'intero parco, si presta ad attività ricreative e ludiche;
 ... fruibile tutta la settimana sia agli studenti che al pubblico, questa zona può divenire un punto di aggregazione preferenziale.

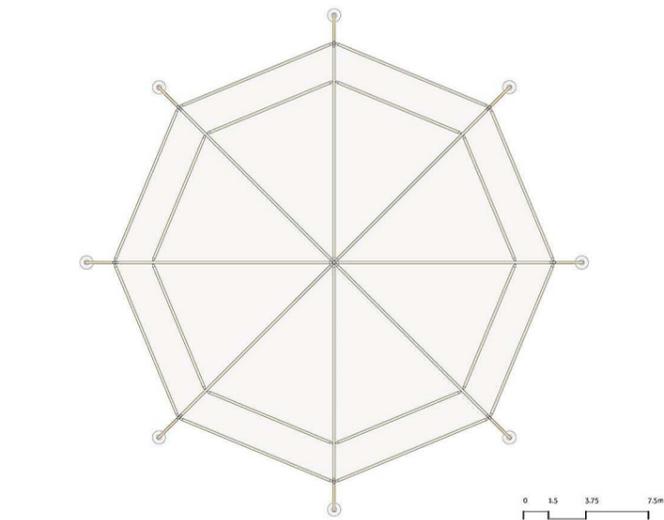
IL PADIGLIONE ESPOSITIVO IN BAMBU' _ scala 1:50

SISTEMA STATICO: ARCO A TRE CERNIERE
