PALAZZO SAN GIACOMO A RUSSI (RA):

proposte per la rinascita di una villa rurale settecentesca.

ALLEGATI

LABORATORIO DI LAUREA

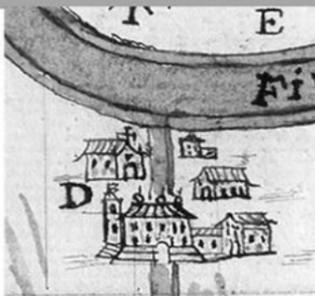
Il corpo centrale a pianta quadrangolare, elevato su tre piani, viene ampliato con un lungo braccio ortogonale porticato

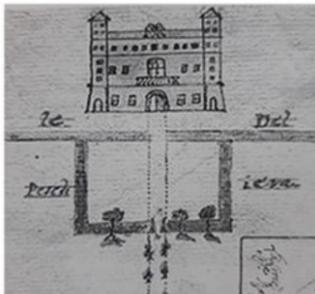
Vengono aggiunte le due barchesse laterali, il timpano barocco e l'orologio

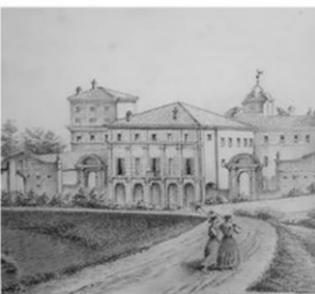
Nuovo accesso monumentale sul fronte orientale alla via faentina e costruzione delle due torri

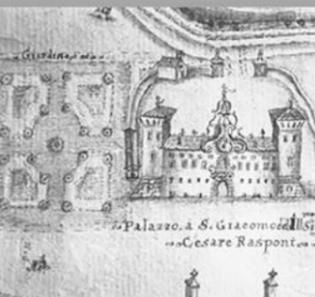
Sopraelevazione al quinto piano della torre a sud e coronamento di modiglioni a sporto su entrambe

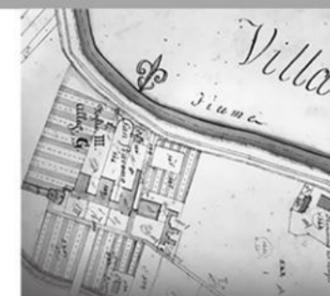
Demolizione delle barchesse e del corpo addossato alla torre nord dal lato del fiume

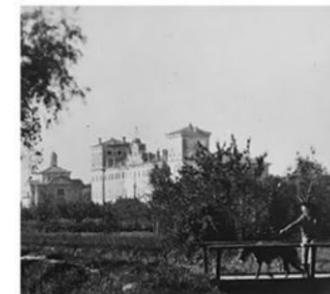
La torre nord-est viene recisa per questioni strutturali

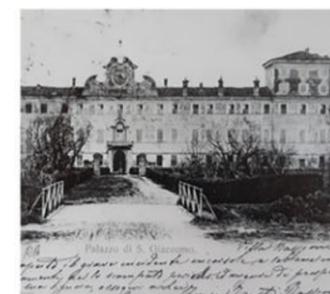
Una nuova scala esterna di collegamento tra i piani terra e primo viene realizzata sul fronte nord

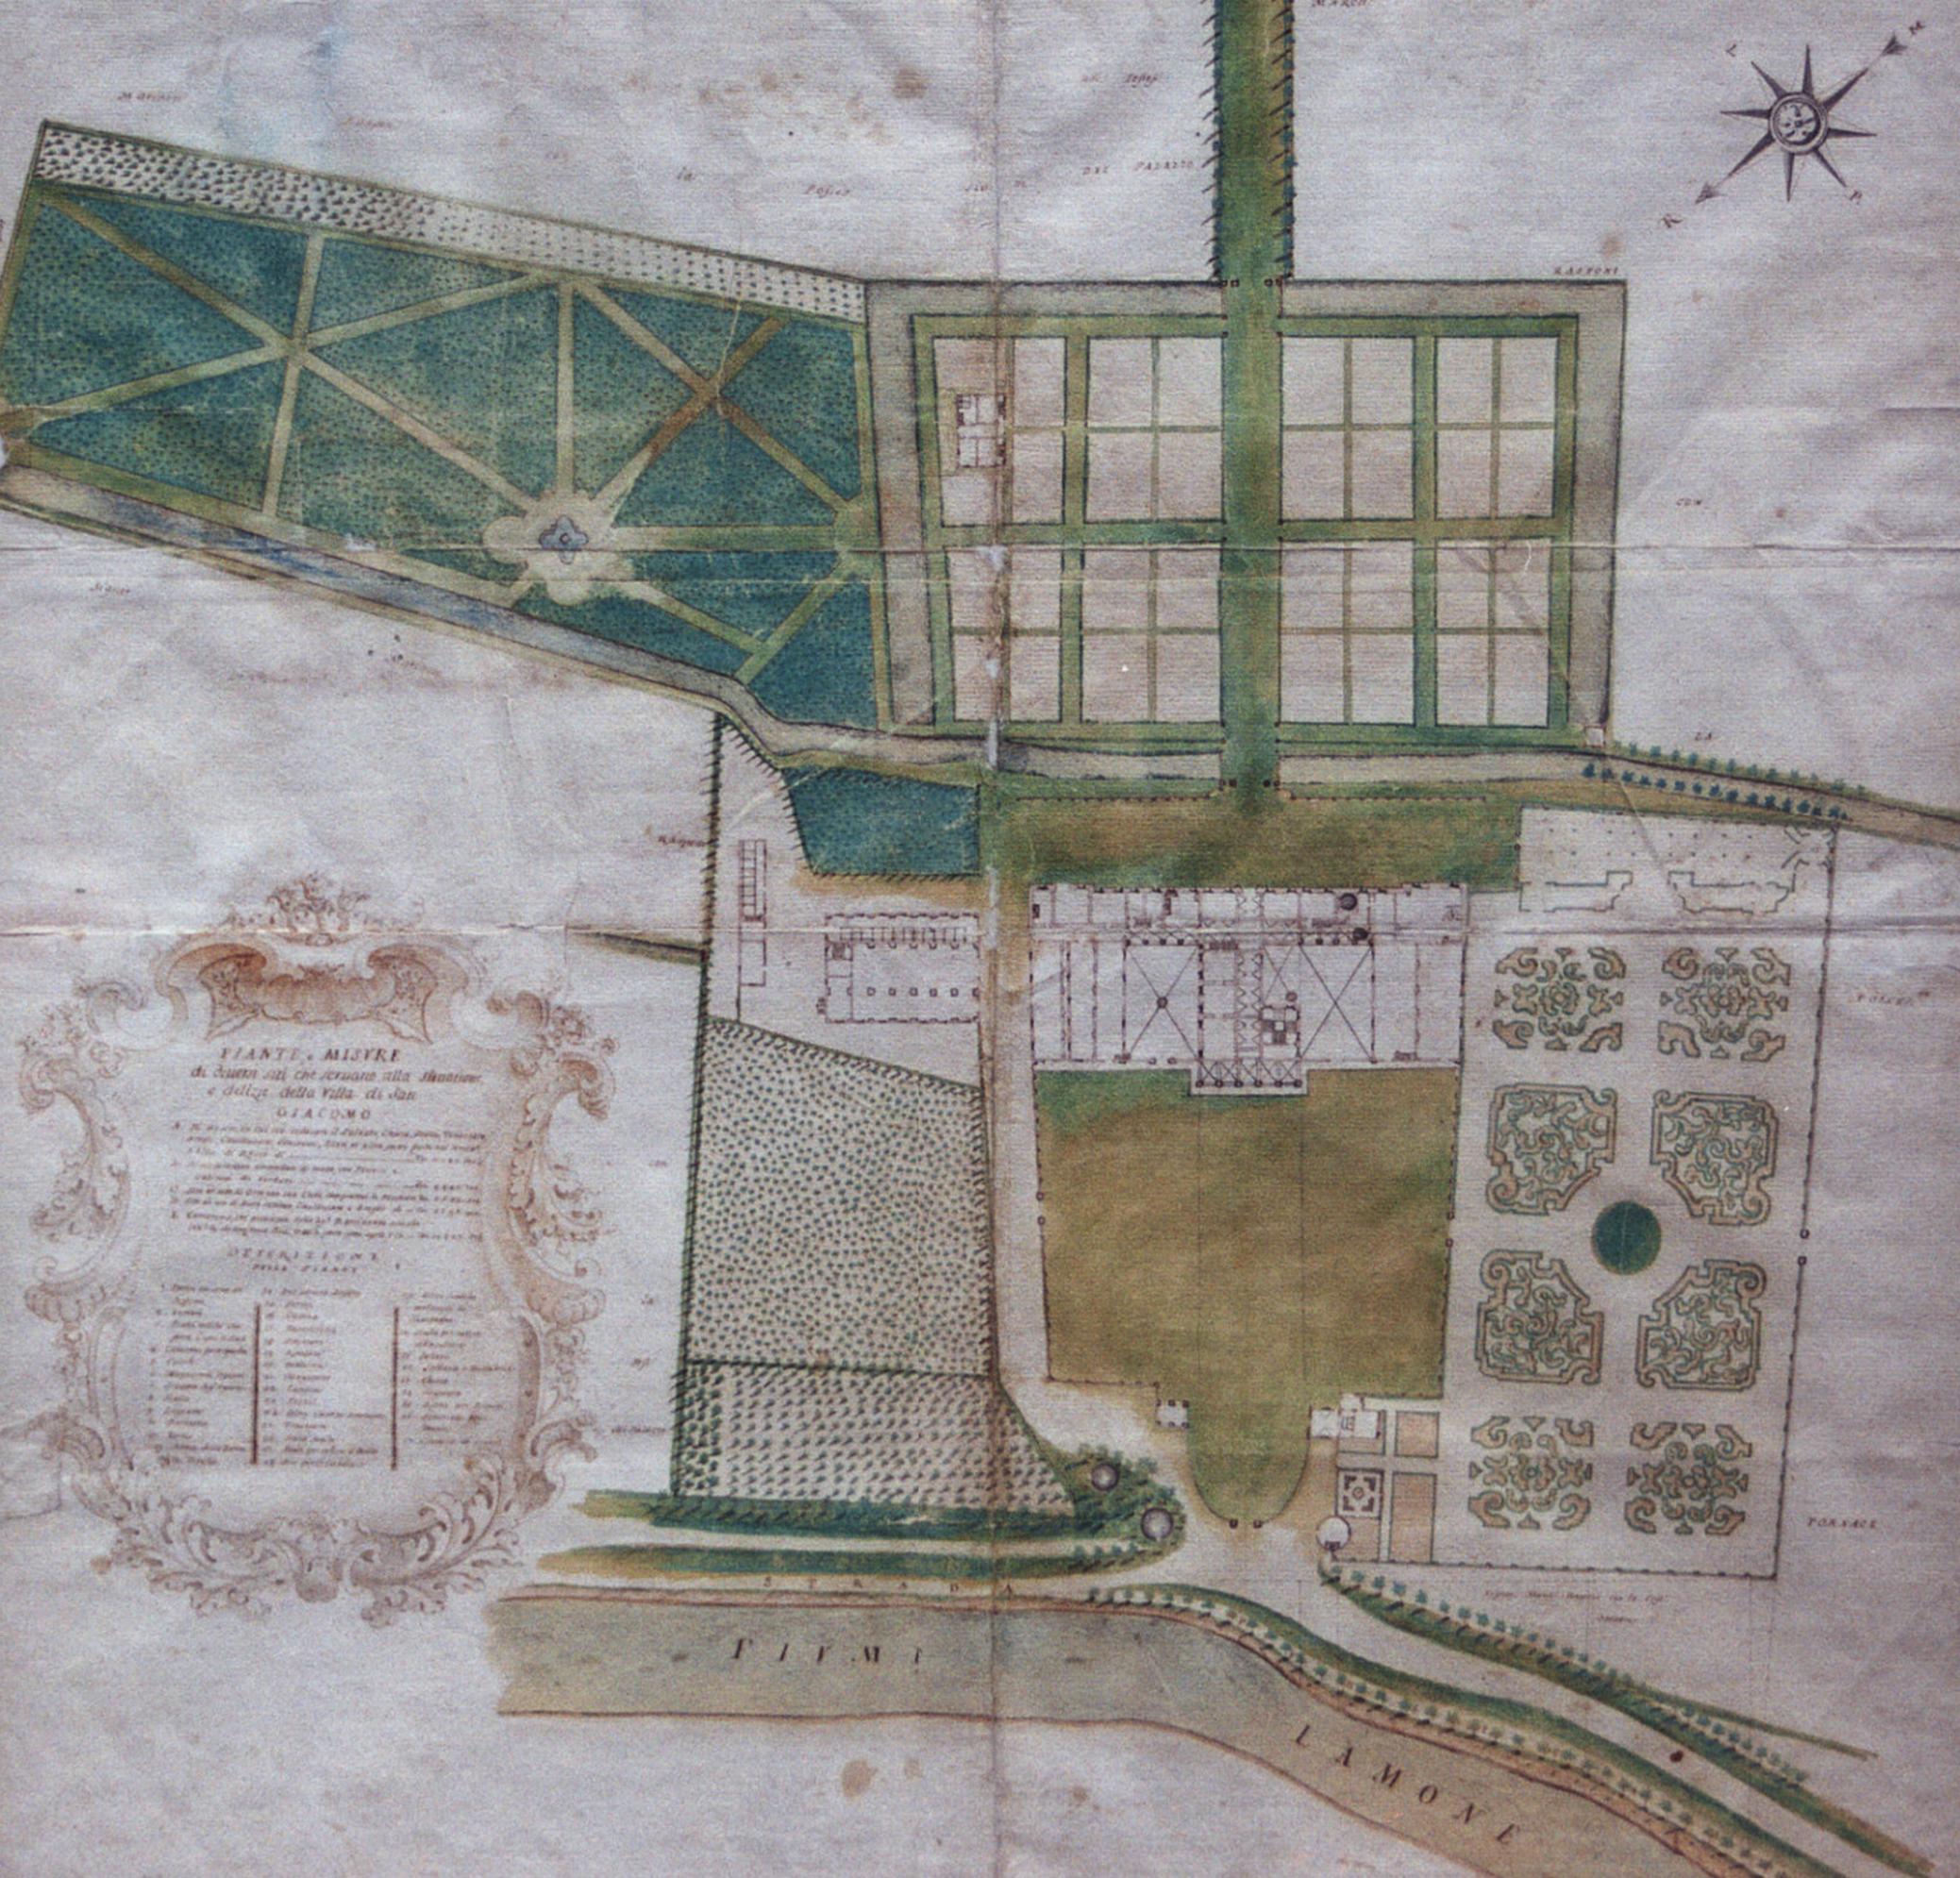
Planimetria, Piante e Misure di diversi siti che servono alla situazione, e delizie della Villa di San Giacomo, 1700, Pinacoteca Comunale di Russi.

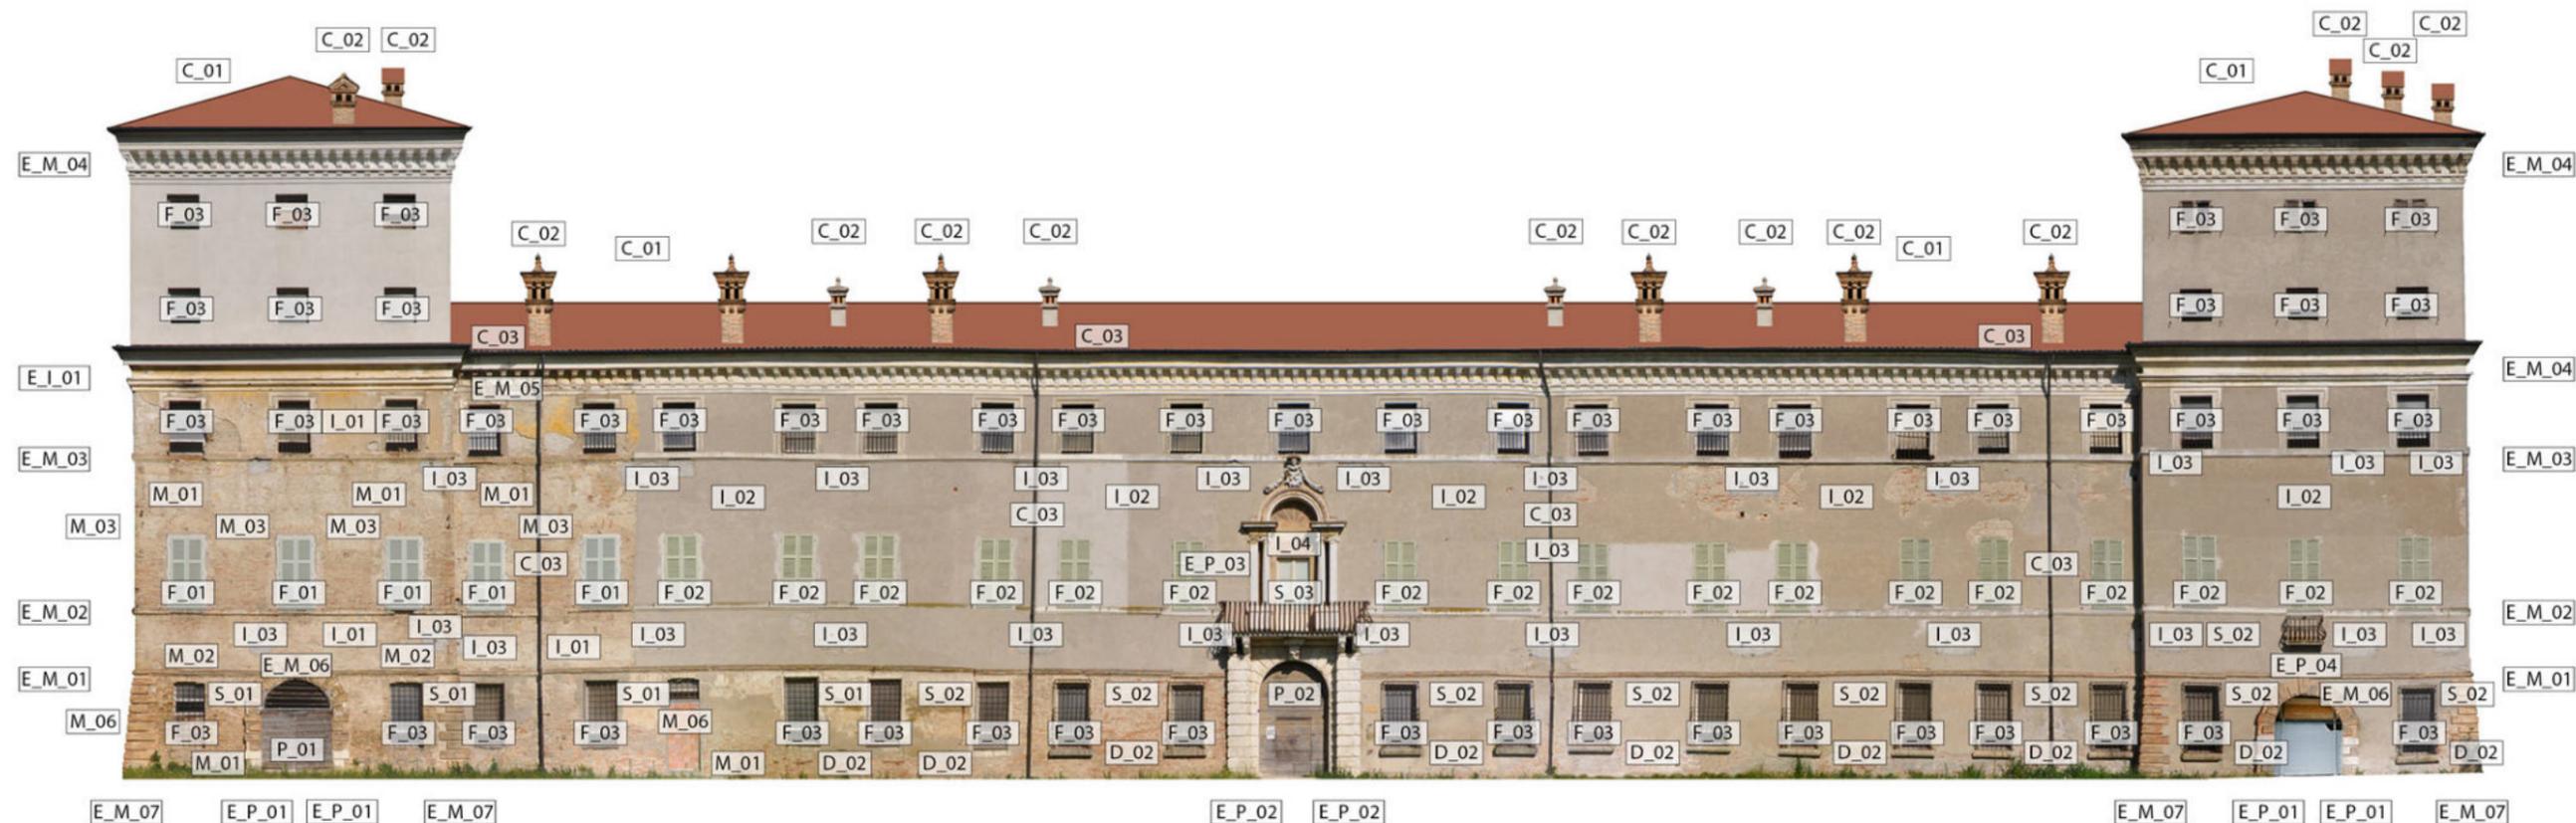
CONSISTENZA PROSPETTO LATO CARRARONE

MURATURE		INFERRIATE	
CODICE	DESCRIZIONE	CODICE	DESCRIZIONE
M_01	Supporto murario in laterizio (XVII sec.)	S_01	Inferriata a maglia quadrata dim. 21 x 21 cm
M_02	Piattabanda in laterizio ad una testa (XVII sec.)	S_02	Inferriate in ferro battuto
M_03	Piattabanda in laterizio a tre teste (XVII sec.)	S_03	Ringhiera in ferro battuto
M_04	Tamponamento in laterizio elementi dim. 29 x 14 x 6,5 cm	DAVANZALI	
M_05	Tamponamento in laterizio elementi dim. 31 x 15 x 7 cm	D_01	Davanzale in laterizi inonacato con malta cementizia
M_06	Tamponamento in laterizio (XX sec.) elementi dim. 30 x 20 x 16 cm	D_02	Davanzale in pietra d'Istria
INTONACI		COPERTURA	
I_01	Intonaco di malta di calce (XVII sec.)	C_01	Manto di copertura in coppi
I_02	Intonaco di malta di calce (1980)	C_02	Camino in laterizi con pezzi speciali sagomati
I_03	Intonaco di malta cementizia	C_03	Pluviali
I_04	Decorazione pittorica (XVII sec.)		
ELEMENTI DECORATIVI

E_M_01	Cornice in laterizio (XVII sec.) elementi sagomati e scialbati		
E_M_02	Modanatura marcadavanzale (XVII sec.)		
E_M_03	Modanatura marcapiano (XVII sec.)		
E_M_04	Cornicione in laterizio (rifacimento)		
E_M_05	Cornicione in laterizio (XVII sec) modanato e scialbato		
E_M_06	Portale in opera bugnata in laterizio con intradosso ad arco (XVII sec.) pezzi speciali d'angolo smussati intonaco di cocchiopesto e scialbatura		
E_M_07	Bugne angolari in laterizio con intradosso ad arco (XVII sec.) pezzi speciali d'angolo smussati intonaco di cocchiopesto e scialbatura		
E_I_01	Cornicione modanato (XVII sec.)		
E_I_02	Mostra di finestra in intonaco		
E_P_01	Bugne in pietra d'Istria (XVII sec.)		
E_P_02	Portale in opera bugnata in pietra d'Istria con intradosso ad arco doppie mensole con balaustra superiore in ferro battuto		
E_P_03	Semicolonne e paraste in pietra d'Istria sormontate da arco a sostegno dello stemma di famiglia (XVIII sec.)

E_P_04	Balcone in pietra d'Istria con mensole in legno e balaustra in ferro battuto (XIX sec.)		
INFISSI			
F_01	Scuri interni in legno verniciato		
F_02	Persiane esterne in legno verniciato		
F_03	Telaio in legno verniciato		
P_01	Portone in legno a due imposte (XIX sec) sopra luce con rosta in ferro		
P_02	Portone in legno centinato a due imposte maggiori e portelli apribili (XIX sec.)

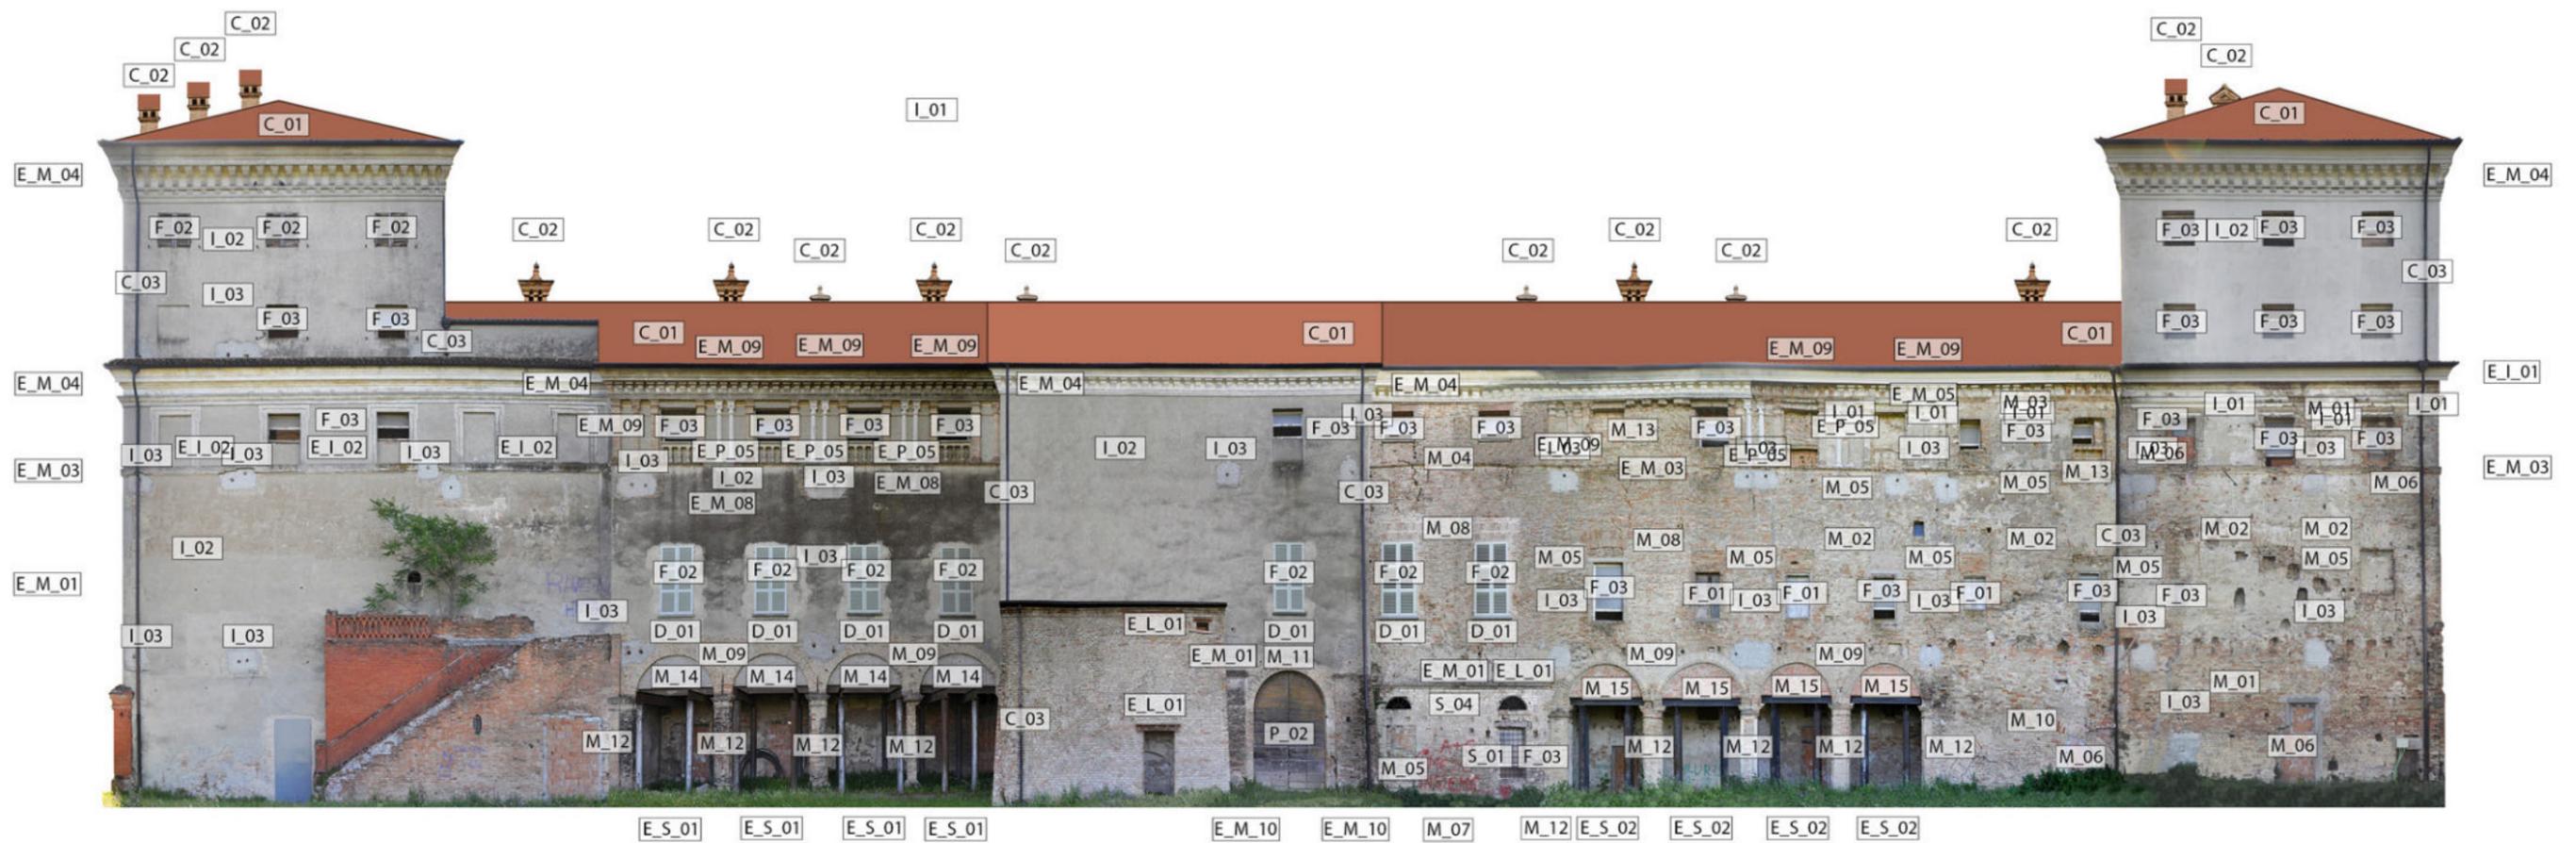
CONSISTENZA PROSPETTO LATO FIUME

MURATURE		ELEMENTI STRUTTURALI		E_M_09	Semicolonne e parate in laterizi (XVII sec.)
CODICE	DESCRIZIONE	CODICE	DESCRIZIONE	E_M_10	Scarpa in laterizi (XX sec.) elementi di riuso 31 x 7 x 15 cm
M_01	Supporto murario in laterizio (XVII sec.)	E_S_01	Pilastrini tubolari in acciaio (Ø 200 mm) Travi NP e HEB 260 (1987)	INFISSI	
M_02	Piattabanda in laterizio ad una testa (XVII sec.)	E_S_02	Pilastrini tubolari in acciaio (Ø 200 mm) Travi NP e HEB 260 (1995-2001)	CODICE	DESCRIZIONE
M_03	Piattabanda in laterizio a tre teste (XVII sec.)	E_L_01	Architrave in legno	F_01	Scuri interni in legno verniciato
M_04	Tamponamento in laterizio elementi dim. 29 x 14 x 6,5 cm	INTONACI		F_02	Persiane esterne in legno verniciato
M_05	Tamponamento in laterizio elementi dim. 31 x 15 x 7 cm	CODICE	DESCRIZIONE	F_03	Telaio in legno verniciato
M_06	Tamponamento in laterizio (XX sec.) elementi dim. 30 x 20 x 16 cm	I_01	Intonaco di malta di calce (XVII sec.)	P_02	Portone in legno centinato a due imposte maggiori e portelli apribili (XIX sec.)

M_07	Supporto murario in laterizio (XVI sec.)	I_02	Intonaco di malta di calce (1980)	INFERRIATE	
M_08	Piattabanda in laterizi a due teste con arco di scarico superiore (XVII sec.)	I_03	Intonaco di malta cementizia	CODICE	DESCRIZIONE
M_09	Arco in laterizi a due teste (XVIII sec.) elementi dim. 31 x 15 x 7 cm	ELEMENTI DECORATIVI		S_01	Inferriata a maglia quadrata dim. 21 x 21 cm
M_10	Arco di scarico in laterizi a tre teste (XVII sec.) elementi dim. 31 x 15 x 7 cm	CODICE	DESCRIZIONE	S_04	Inferriate in ferro battuto con disposizione a raggiera
M_11	Arco in laterizi a due teste (XX sec.) elementi dim. 31 x 15 x 7 cm	E_M_01	Cornice in laterizio (XVII sec.) elementi sagomati e scialbati	DAVANZALI	
M_12	Pilastro in laterizi con base e capitello sagomati (XVII sec.) elementi dim. 31 x 15 x 7 cm	E_M_03	Modanatura marcapiano (XVII sec.)	CODICE	DESCRIZIONE
M_13	Tamponamento in laterizi elementi dim. 15 x 15 x ? cm	E_M_04	Cornicione in laterizio (rifacimento)	D_01	Davanzale in laterizi inonacato con malta cementizia

M_14	Tamponamento in laterizi intonacato con malta cementizia (1987)	E_M_05	Cornicione in laterizio (XVII sec.) sagomato e scialbato	COPERTURA	
M_15	Tamponamento in laterizi (1995-2001) elementi dim. 25 x 12 x 5,5 cm	E_I_01	Cornicione modanato (XVII sec.)	CODICE	DESCRIZIONE
		E_I_02	Mostra di finestra in intonaco	C_01	Manto di copertura in coppi
		E_M_08	Parapetto in laterizi con colonnine realizzate con elementi speciali infilati su anima metallica (XVII sec.)	C_02	Camino in laterizi con pezzi speciali sagomati
				C_03	Pluviali

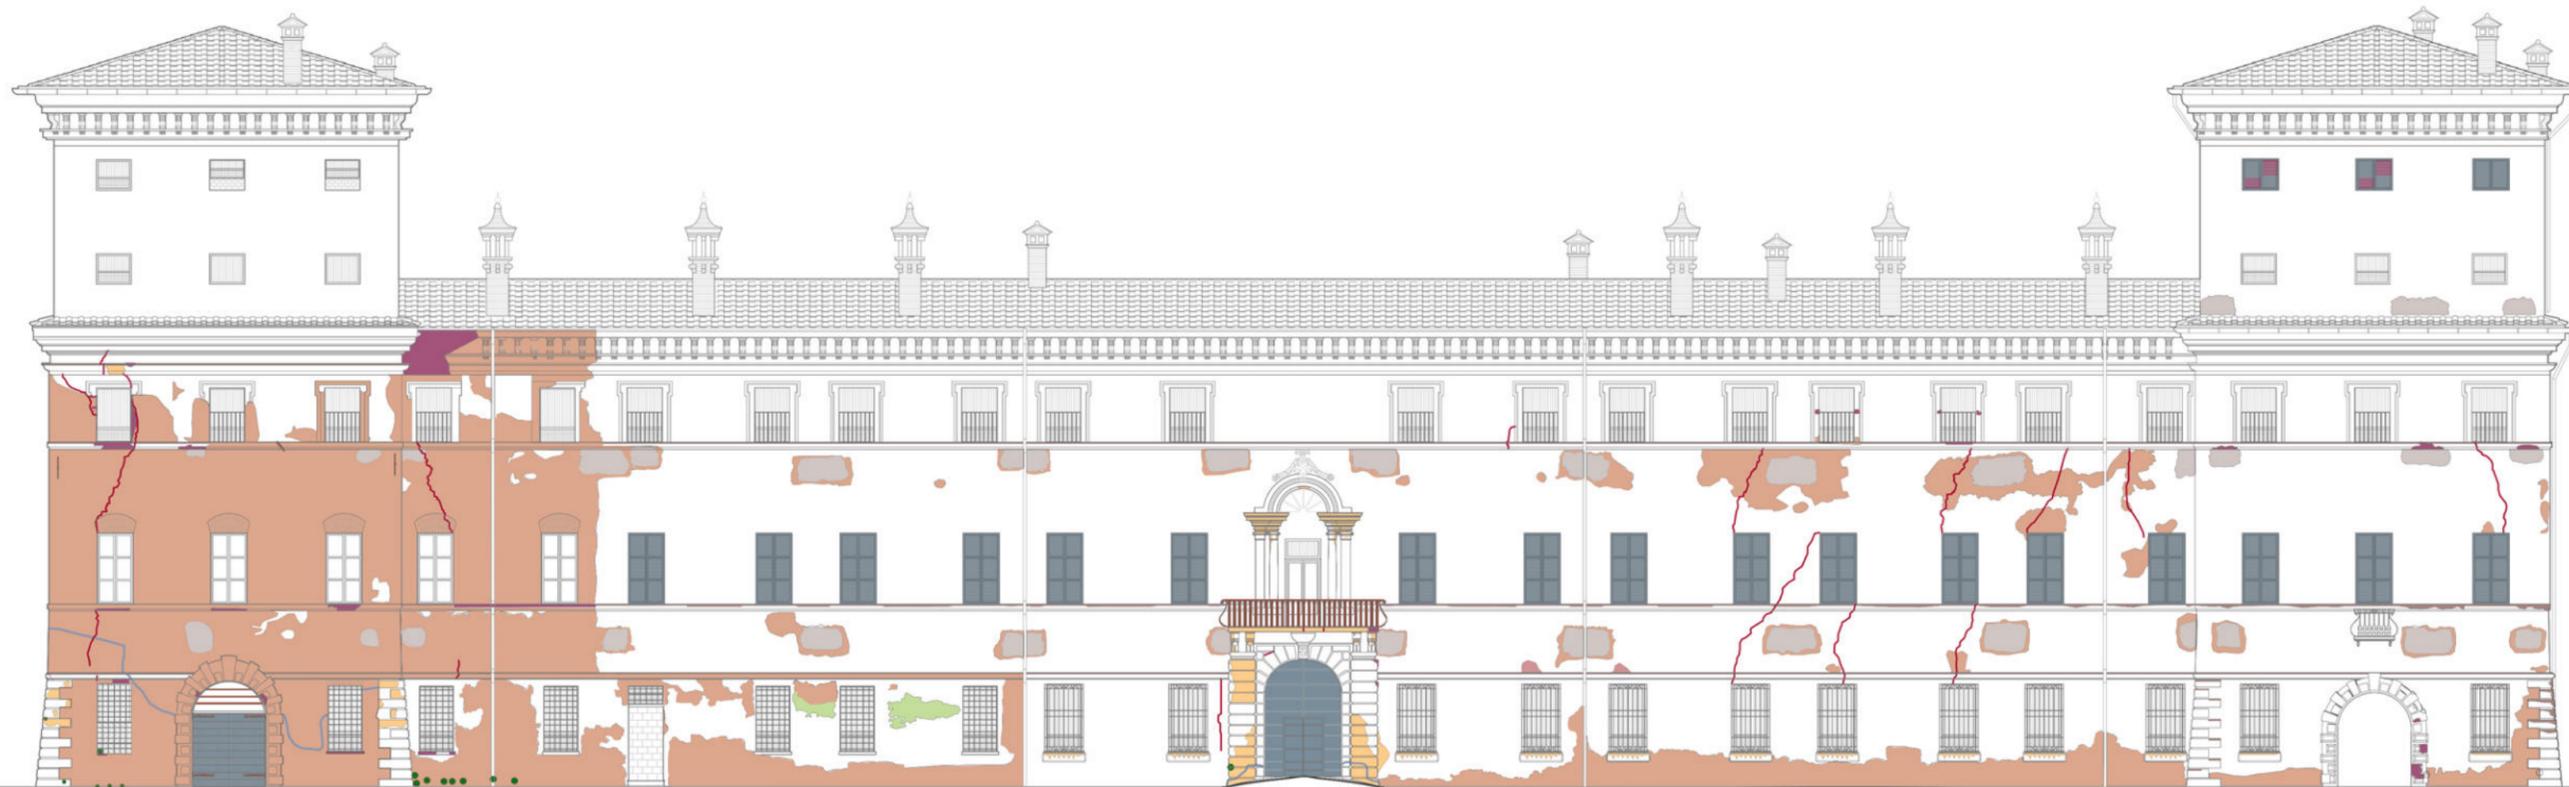
DEGRADO	CAUSE	INTERVENTI	DEGRADO	CAUSE	INTERVENTI	DEGRADO	CAUSE	INTERVENTI			
<p>ALTERAZIONE CROMATICA: Alterazione che si manifesta attraverso la variazione di uno o più parametri che definiscono il colore: tinta, chiarezza, saturazione. Può manifestarsi con morfologie diverse a seconda delle condizioni e può riferirsi a zone ampie o localizzate.</p>	<ul style="list-style-type: none"> -Biodeteriogeni; -Inquinanti atmosferici; -Radiazioni solari; -Affioramento di macchie; -Assorbimento differenziato del supporto; -Emersione del pigmento in fase di decoesione e successivo dilavamento della superficie. 	<p>Trattandosi principalmente di infissi lignei esposti alle intemperie dovranno essere carteggiati, trattati con un antitarlo, stuccati, verniciati e, dove necessario, si sostituiranno o si integreranno le mancanze con elementi lignei compatibili.</p>	<p>MACCHIA: Alterazione che si manifesta con pigmentazione accidentale e localizzata della superficie; è correlata alla presenza di materiale estraneo al substrato (ruggine, sali di rame, sostanze organiche, vernici).</p>	<ul style="list-style-type: none"> -Biodeteriogeni; -Ossidazione di elementi metallici (ferro, rame); -Atti di vandalismo. 	<p>Per quel che riguarda le macchie di origine biologica si prevede un trattamento biocida teso ad eliminare le colonie di microrganismi presenti e la successiva rimozione meccanica; dove vi siano macchie di ruggine si interverrà usando reagenti chimici specifici che complessano il ferro solubilizzandolo senza danneggiare il materiale (fosfato di ammonio).</p>	<p>DEPOSITO SUPERFICIALE: Accumulo di materiali estranei di varia natura, quali, ad esempio, polvere, terriccio, guano, ecc. Ha spessore variabile e, generalmente, scarsa coerenza e aderenza al materiale sottostante.</p>	<ul style="list-style-type: none"> -Umidità; -Esposizione agli agenti atmosferici; -Danneggiamento dello strato protettivo; -Trattamento inadeguato delle superfici metalliche. 	<p>Valutazione preliminare dello stato di conservazione e delle capacità meccaniche dell'elemento, pulitura, sgrassaggio, un successivo trattamento anticorrosivo e, a conclusione, la stesura di uno strato a protezione dell'elemento metallico.</p>	<p>MANCANZA: Caduta e perdita di parti.</p>	<ul style="list-style-type: none"> -Fenomeni di umidità ascendente; -Perdite localizzate degli impianti di smaltimento e/o di convogliamento delle acque; -Consistente presenza di formazioni saline; -Soluzioni di continuità conseguenti alla presenza di fessurazioni e/o di lesioni strutturali; -Soluzioni di continuità conseguenti agli stress termici in prossimità dell'innesto di elementi metallici; -Errori di posa in opera e l'utilizzo di sabbie o malte poco idonee. 	<p>Si provvederà alla cauta rimozione degli elementi instabili e decoesi, seguita dalla pulitura a secco con spazzole e aspiratori a bassa pressione, ed infine alla ricostruzione con elementi simili.</p>

<p>Atti Vandalici: Azione volta all'alterazione volontaria della superficie con uso di sostanze che rendono la superficie interessata soggetta a degrado.</p>		<p>A seconda della tipologia di supporto e del materiale imbrattante, si attuerà anzitutto una pulizia preliminare, successivamente si procederà al preconsolidamento ed alla definitiva rimozione (arenaria e laterizi: rimotori angraffi e/o solventi o miscele di solventi addensanti e/o tecnologia laser) infine si effettuerà una pulitura superficiale preliminare alla stesura di protettivo.</p>	<p>DISTACCO: Soluzione di continuità tra strati superficiali del materiale, sia tra loro che rispetto al substrato; prelude in genere alla caduta degli strati stessi. Il termine si usa in particolare per gli intonaci e i mosaici. Nel caso di materiali lapidei naturali le parti distaccate assumono spesso forme specifiche in funzione delle caratteristiche strutturali e tessi turali, e si preferiscono allora voci quali crosta, scagliatura, esfoliazione.</p>	<ul style="list-style-type: none"> -Fenomeni di umidità ascendente; -formazione di ghiaccio negli strati più superficiali; -Perdite localizzate degli impianti di smaltimento e/o di convogliamento delle acque; -Consistente presenza di formazioni saline ed efflorescenze; -Soluzioni di continuità conseguenti alla presenza di fessurazioni e/o di lesioni strutturali; -Dilatazioni differenziali tra materiali di supporto e finitura; -Soluzioni di continuità conseguenti agli stress termici in prossimità dell'innesto di elementi metallici; -Impiego di prodotti vernicianti pellicolanti su supporti tradizionali; -Errori di posa in opera ed utilizzo di sabbie o malte poco idonee; -Interventi di manutenzione straordinaria. 	<p>Se l'intonaco conserva gli strati di rinforzo e di arriccio mentre si riscontra la mancanza dello strato di finitura, questo potrebbe non essere ripristinato per non perdere l'aspetto "antico" del palazzo. Nel caso di perdita dell'intonaco si procederà ad un ripristino del rinforzo e dell'arriccio con nuovo intonaco, che si realizzi con le tecniche di posa dell'epoca ed una colorazione dello strato di finitura che rispetti l'organicità del manufatto.</p>	<p>RIGONFIAMENTO: Sollevamento superficiale e localizzato del materiale, che assume forma e consistenza variabili</p>	<ul style="list-style-type: none"> -Dilatazioni differenziali tra materiali di supporto e finitura; -Formazione di ghiaccio negli strati più superficiali. 	<p>Trattandosi di intonaco protettivo, non di grande rilevanza storica, si procederà alla rimozione della parte ammalorata, alla pulizia e al ripristino dello strato mancante di intonaco.</p>

<p>PATINA BIOLOGICA: Strato sottile, morbido ed omogeneo, aderente alla superficie e di evidente natura biologica, di colore variabile. La patina biologica è costituita prevalentemente da microrganismi cui possono aderire polvere, terriccio, ecc..</p>	<ul style="list-style-type: none"> -Azione di microrganismi autotrofi; -Presenza di umidità o acqua; -Caratteristiche morfologiche del substrato (scabrosità, asperità, rientranze, ecc.). 	<p>Si procederà alla neutralizzazione delle patine biologiche mediante sostanze biocide a largo spettro, stese a spruzzo, a pennello o a tampona a seconda delle caratteristiche del supporto.</p>	<p>FRATTURAZIONE O FESSURAZIONE: Degradazione che si manifesta con la formazione di soluzioni di continuità nel materiale e che può implicare lo spostamento reciproco delle parti.</p>	<ul style="list-style-type: none"> -Cicli di gelo e disgelo; -Disesto dell'apparato murario di supporto; -Incompatibilità di tipo fisico-meccanico tra supporto e finitura; -Dilatazioni differenziali tra materiali di supporto e finitura; -Degrado di interfaccia tra laterizi e malte (formazione di solfoalluminati di calcio e grandi cristalli); -Nei laterizi, presenza di carbonato di calcio; -Fenomeni sismici e/o cedimenti strutturali. 	<p>In caso di lesioni superficiali si procederà al bloccaggio dell'avanzamento della lesione mediante l'uso di resine iposidiche e successiva stuccatura. Dove vi siano lesioni passanti si agirà con operazioni di scuci-cuci ed eventuale inserimento di tiranti.</p>

<p>FRONTE DI RISALITA: Massima altezza raggiunta dall'umidità di risalita capillare all'interno delle murature, con formazione dei tipici danni come la formazione di efflorescenze e sub-efflorescenze saline, la disgregazione e polverizzazione dei giunti di malta e l'esfoliazione dei mattoni o conci di pietra. La muratura sottostante assume invece una colorazione più scura dovuta alla presenza di acqua</p>	<ul style="list-style-type: none"> -Umidità di risalita. 	<p>Lo scopo dell'intervento è quello di creare una barriera chimica attraverso l'immissione di prodotti idrofobizzanti all'interno di opportuni fori realizzati alla base della muratura da risanare. Le miscele di barriera chimica possono essere a base di silani o siliconi, siliconati, silossani, microemulsioni di siliconi.</p>	<p>Mancanza di intonaco: Totale assenza degli strati di intonaco ed esposizione della superficie rappezzata con della malta cementizia.</p>			<p>PRESENZA DI VEGETAZIONE: Presenza fisica di icheni, muschi e piante.</p>	<ul style="list-style-type: none"> -Accumuli di umidità; -Attacco di organismi autotrofi (batteri unicellulari, alghe, licheni, piante superiori). 	<p>Si agirà tramite l'applicazione di biocidi specifici, l'asportazione meccanica con spazzole sintetiche, un idrolavaggio a pressione moderata e, infine, un trattamento finale a concentrazione biocida.</p>

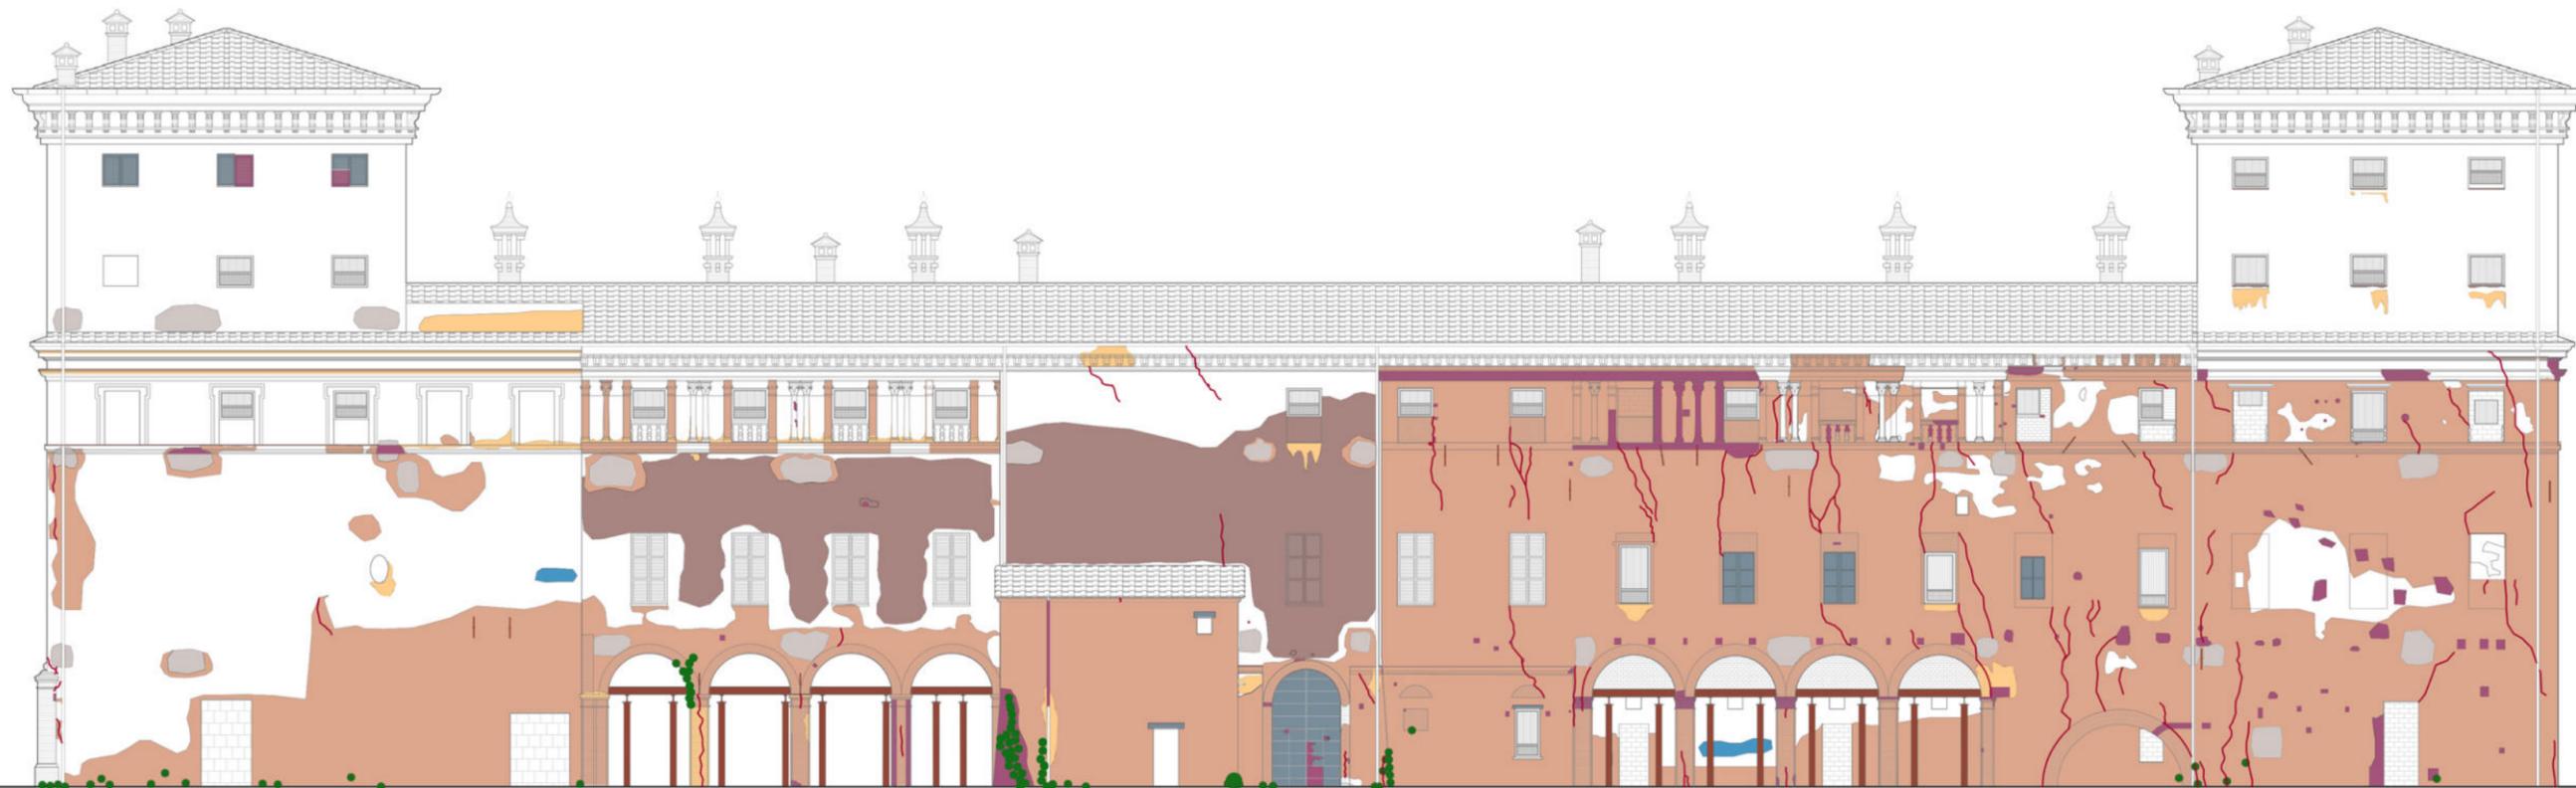
DEGRADO	CAUSE	INTERVENTI	DEGRADO	CAUSE	INTERVENTI	DEGRADO	CAUSE	INTERVENTI
<p>ALTERAZIONE CROMATICA: Alterazione che si manifesta attraverso la variazione di uno o più parametri che definiscono il colore: tinta, chiarezza, saturazione. Può manifestarsi con morfologie diverse a seconda delle condizioni e può riferirsi a zone ampie o localizzate.</p>	<ul style="list-style-type: none"> -Biodeteriogeni; -Inquinanti atmosferici; -Radiazioni solari; -Afferimento di macchie; -Assorbimento differenziato del supporto; -Emersione del pigmento in fase di decoesione e successivo dilavamento della superficie. 	<p>Trattandosi principalmente di infissi lignei esposti alle intemperie dovranno essere carteggiati, trattati con un antitarlo, stuccati, verniciati e, dove necessario, si sostituiranno o si integreranno le mancanze con elementi lignei compatibili.</p>	<p>OSSIDAZIONE: Reazione chimica tra l'ossigeno atmosferico ed elementi metallici o metalloidi. Particolarmente temuta la reazione col ferro che può arrecare danni irreversibili ai materiali lapidei.</p>	<ul style="list-style-type: none"> -Umidità; -Esposizione agli agenti atmosferici; -Danneggiamento dello strato protettivo; -Trattamento inadeguato delle superfici metalliche. 	<p>Valutazione preliminare dello stato di conservazione e delle capacità meccaniche dell'elemento, pulitura, sgrassaggio, un successivo trattamento anticorrosivo e, a conclusione, la stesura di uno strato a protezione dell'elemento metallico.</p>	<p>MANCANZA: Caduta e perdita di parti.</p>	<ul style="list-style-type: none"> -Fenomeni di umidità ascendente; -Perdite localizzate degli impianti di smaltimento e/o di convogliamento delle acque; -Consistente presenza di formazioni saline; -Soluzioni di continuità conseguenti alla presenza di fessurazioni e/o di lesioni strutturali; -Soluzioni di continuità conseguenti agli stress termici in prossimità dell'innesto di elementi metallici; -Errori di posa in opera e l'utilizzo di sabbie o malte poco idonee. 	<p>Si provvederà alla cauta rimozione degli elementi instabili e decoesi, seguita dalla pulitura a secco con spazzole e aspiratori a bassa pressione, ed infine alla ricostruzione con elementi similari.</p>

<p>MACCHIA: Alterazione che si manifesta con pigmentazione accidentale e localizzata della superficie; è correlata alla presenza di materiale estraneo al substrato (ruggine, sali di rame, sostanze organiche, vernici).</p>	<ul style="list-style-type: none"> -Biodeteriogeni; -Ossidazione di elementi metallici (ferro, rame); -Atti di vandalismo. 	<p>Per quel che riguarda le macchie di origine biologica si prevede un trattamento biocida teoso ad eliminare le colonie di microrganismi presenti e la successiva rimozione meccanica; dove vi siano macchie di ruggine si interverrà usando reagenti chimici specifici che complessano il ferro solubilizzandolo senza danneggiare il materiale (fosfato di ammonio).</p>	<p>DEPOSITO SUPERFICIALE: Accumulo di materiali estranei di varia natura, quali, ad esempio, polvere, terriccio, guano, ecc. Ha spessore variabile e, generalmente, scarsa coerenza e aderenza al materiale sottostante.</p>	<ul style="list-style-type: none"> -Esposizione, scabrosità e deformazione della superficie; -Impiego di prodotti vernicianti; -Inquinanti atmosferici. 	<p>Principalmente si procederà ad un'azione di pulitura meccanica, eventualmente coadiuvata con l'uso di acqua nebulizzata. Per depositi più coesi ed aderenti al supporto si possono impiegare impacchi di polpa di cellulosa o di argille assorbenti.</p>	<p>RIGONFIAMENTO: Sollevamento superficiale e localizzato del materiale, che assume forma e consistenza variabili</p>	<ul style="list-style-type: none"> -Dilatazioni differenziali tra materiali di supporto e finitura; -Formazione di ghiaccio negli strati più superficiali. 	<p>Trattandosi di intonaco protettivo, non di grande rilevanza storica, si procederà alla rimozione della parte ammalorata, alla pulizia e al ripristino dello strato mancante di intonaco.</p>

<p>Atti Vandalici: Azione volta all'alterazione volontaria della superficie con uso di sostanze che rendono la superficie interessata soggetta a degrado.</p>		<p>A seconda della tipologia di supporto e del materiale imbrattante, si attuerà anzitutto una pulizia preliminare, successivamente si procederà al preconsolidamento ed alla definitiva rimozione (arenaria e laterizi: rimotori angraffi e/o solventi o miscele di solventi addensanti e/o tecnologia laser) infine si effettuerà una pulitura superficiale preliminare alla stesura di protettivo.</p>	<p>DISTACCO: Soluzione di continuità tra strati superficiali del materiale, sia tra loro che rispetto al substrato; prelude in genere alla caduta degli strati stessi. Il termine si usa in particolare per gli intonaci e i mosaici. Nel caso di materiali lapidei naturali le parti distaccate assumono spesso forme specifiche in funzione delle caratteristiche strutturali e tessili, e si preferiscono allora voci quali crosta, scagliatura, esfoliazione.</p>	<ul style="list-style-type: none"> -Fenomeni di umidità ascendente; formazione di ghiaccio negli strati più superficiali; -Perdite localizzate degli impianti di smaltimento e/o di convogliamento delle acque; -Consistente presenza di formazioni saline ed efflorescenze; -Soluzioni di continuità conseguenti alla presenza di fessurazioni e/o di lesioni strutturali; -Dilatazioni differenziali tra materiali di supporto e finitura; -Soluzioni di continuità conseguenti agli stress termici in prossimità dell'innesto di elementi metallici; -Impiego di prodotti vernicianti pellicolanti su supporti tradizionali; -Errori di posa in opera ed utilizzo di sabbie o malte poco idonee; -Interventi di manutenzione straordinaria. 	<p>Se l'intonaco conserva gli strati di rinzaffo e di arriccio mentre si riscontra la mancanza dello strato di finitura, questo potrebbe non essere ripristinato per non perdere l'aspetto "antico" del palazzo. Nel caso di perdita dell'intonaco si procederà ad un ripristino del rinzaffo e dell'arriccio con nuovo intonaco, che si realizzi con le tecniche di posa dell'epoca ed una colorazione dello strato di finitura che rispetti l'organicità del manufatto.</p>	<p>FRATTURAZIONE O FESSURAZIONE: Degradazione che si manifesta con la formazione di soluzioni di continuità nel materiale e che può implicare lo spostamento reciproco delle parti.</p>	<ul style="list-style-type: none"> -Cicli di gelo e disgelo; -Dissetto dell'apparato murario di supporto; -Incompatibilità di tipo fisico-meccanico tra supporto e finitura; -Dilatazioni differenziali tra materiali di supporto e finitura; -Degrado di interfaccia tra laterizi e malte (formazione di solfoalluminati di calcio e grandi cristalli); -Nei laterizi, presenza di carbonato di calcio; -Fenomeni sismici e/o cedimenti strutturali. 	<p>In caso di lesioni superficiali si procederà al bloccaggio dell'avanzamento della lesione mediante l'uso di resine iposidiche e successiva stuccatura. Dove vi siano lesioni passanti si agirà con operazioni di scuci-cuci ed eventuale inserimento di tiranti.</p>

<p>PATINA BIOLOGICA: Strato sottile, morbido ed omogeneo, aderente alla superficie e di evidente natura biologica, di colore variabile. La patina biologica è costituita prevalentemente da microrganismi cui possono aderire polvere, terriccio, ecc.</p>	<ul style="list-style-type: none"> -Azione di microrganismi autotrofi; -Presenza di umidità o acqua; -Caratteristiche morfologiche del substrato (scabrosità, asperità, rientranze, ecc.). 	<p>Si procederà alla neutralizzazione delle patine biologiche mediante sostanze biocide a largo spettro, stese a spruzzo, a pennello o a tampono a seconda delle caratteristiche del supporto.</p>	<p>Mancanza di intonaco: Totale assenza degli strati di intonaco ed esposizione della superficie rappezzata con della malta cementizia.</p>			<p>PRESENZA DI VEGETAZIONE: Presenza fisica di icheni, muschi e piante.</p>	<ul style="list-style-type: none"> -Accumuli di umidità; -Attacco di organismi autotrofi (batteri unicellulari, alghe, licheni, piante superiori). 	<p>Si agirà tramite l'applicazione di biocidi specifici, l'asportazione meccanica con spazzole sintetiche, un idrolavaggio a pressione moderata e, infine, un trattamento finale a concentrazione biocida.</p>

<p>FRONTE DI RISALITA: Massima altezza raggiunta dall'umidità di risalita capillare all'interno delle murature, con formazione di tipici danni come la formazione di efflorescenze e sub-efflorescenze saline, la disgregazione e polverizzazione dei giunti di malta e l'esfoliazione dei mattoni o conci di pietra. La muratura sottostante assume invece una colorazione più scura dovuta alla presenza di acqua</p>	<ul style="list-style-type: none"> -Umidità di risalita. 	<p>Lo scopo dell'intervento è quello di creare una barriera chimica attraverso l'immissione di prodotti idrofobizzanti all'interno di opportuni fori realizzati alla base della muratura da risanare. Le miscele di barriera chimica possono essere a base di silani o siliconi, siliconati, silossani, microemulsioni di siliconi.</p>

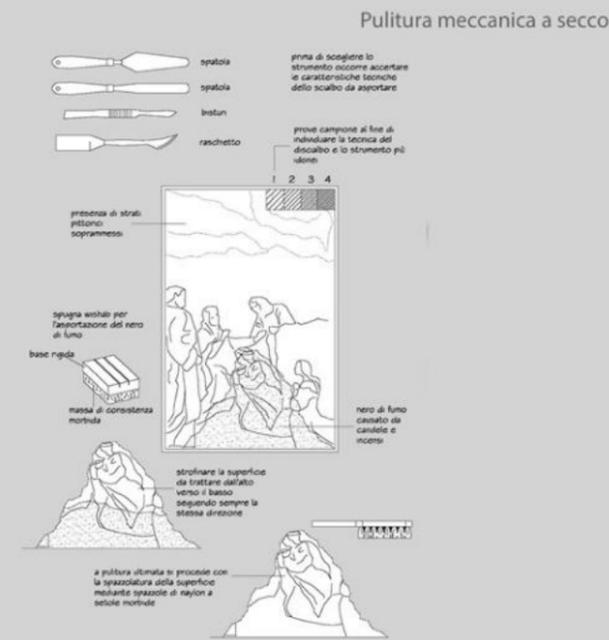
Pulitura mediante impacchi

Tipologia di intervento:

- rimozione patine biologiche; (previo trattamento biocida teso ad eliminare le colonie di microrganismi presenti);
- rimozione macro e micro flora;
- rimozione depositi superficiali coerenti ed incoerenti, debolmente o saldamente ancorati ai supporti (polveri, guano, ecc.);
- rimozione elementi estranei;
- rimozione strati di coloritura incongrui e degradati;
- rimozione dello strato ossidato degli elementi metallici;
- rimozione degli strati di coloritura incongrui e degradati degli infissi lignei.

Metodi impiegati:

- neutralizzazione di patine biologiche mediante sostanze biocide a largo spettro;
- pulitura meccanica (spazzole, bisturi, spatole ecc.);
- pulitura mediante spray d'acqua nebulizzata
- pulitura mediante impacchi;
- pulitura mediante abrasione;
- pulitura a secco con spugne wishab;
- pulitura elementi metallici mediante prodotti chimici neutri tixotropici.

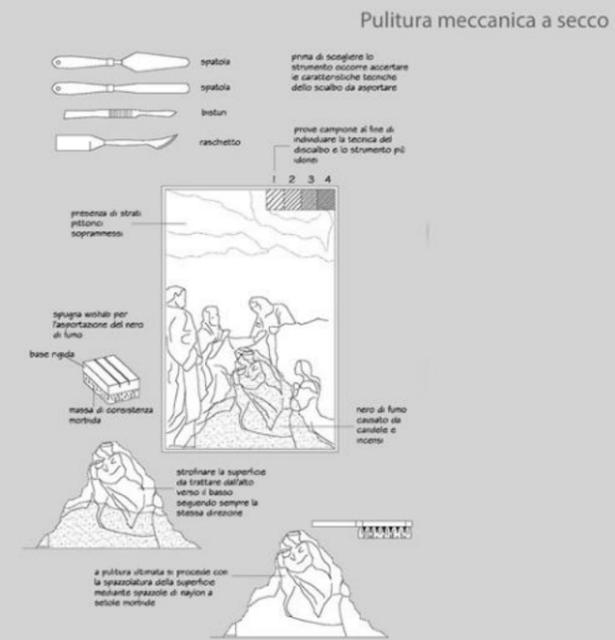
Pulitura mediante impacchi

PULITURA

Tipologia di intervento:

- rimozione patine biologiche; (previo trattamento biocida teso ad eliminare le colonie di microrganismi presenti);
- rimozione macro e micro flora;
- rimozione depositi superficiali coerenti ed incoerenti, debolmente o saldamente ancorati ai supporti (polveri, guano, ecc.);
- rimozione elementi estranei;
- rimozione strati di coloritura incongrui e degradati;
- rimozione dello strato ossidato degli elementi metallici;
- rimozione degli strati di coloritura incongrui e degradati degli infissi lignei.

Metodi impiegati:

- neutralizzazione di patine biologiche mediante sostanze biocide a largo spettro;
- pulitura meccanica (spazzole, bisturi, spatole ecc.);
- pulitura mediante spray d'acqua nebulizzata
- pulitura mediante impacchi;
- pulitura mediante abrasione;
- pulitura a secco con spugne wishab;
- pulitura elementi metallici mediante prodotti chimici neutri tixotropici.

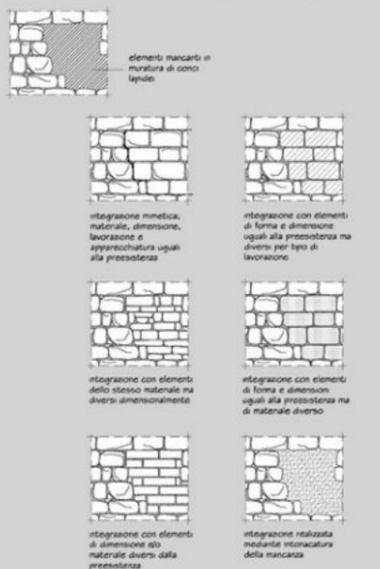
Integrazione porzioni murarie

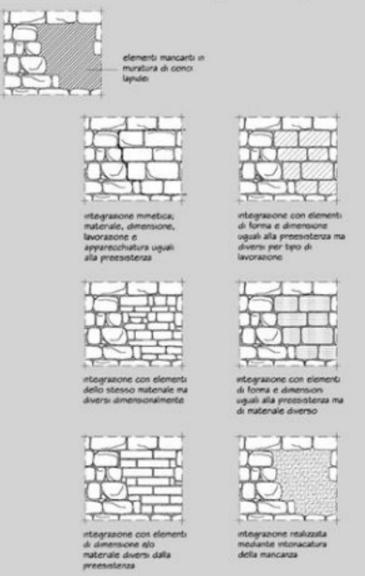
Integrazione porzioni murarie

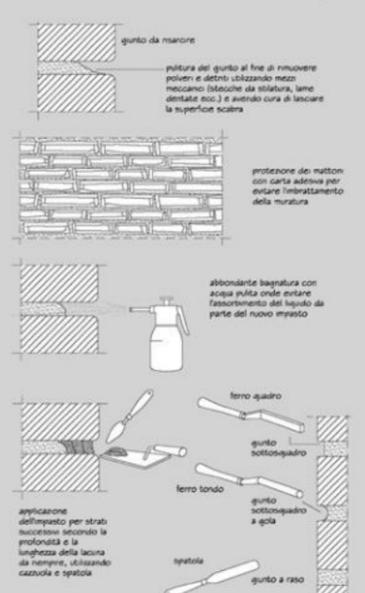
Integrazione di stucchi e modanature
