PALAZZO SAN GIACOMO A RUSSI (RA):

proposte per la rinascita di una villa rurale settecentesca.

ALLEGATI

LABORATORIO DI LAUREA

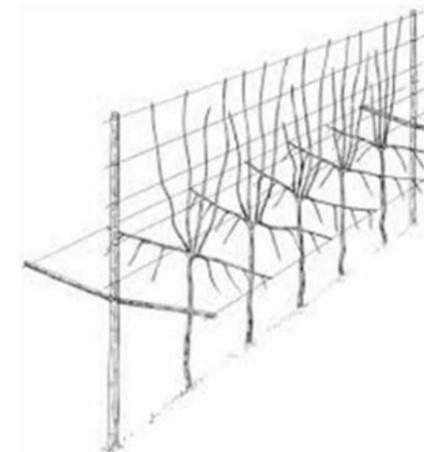
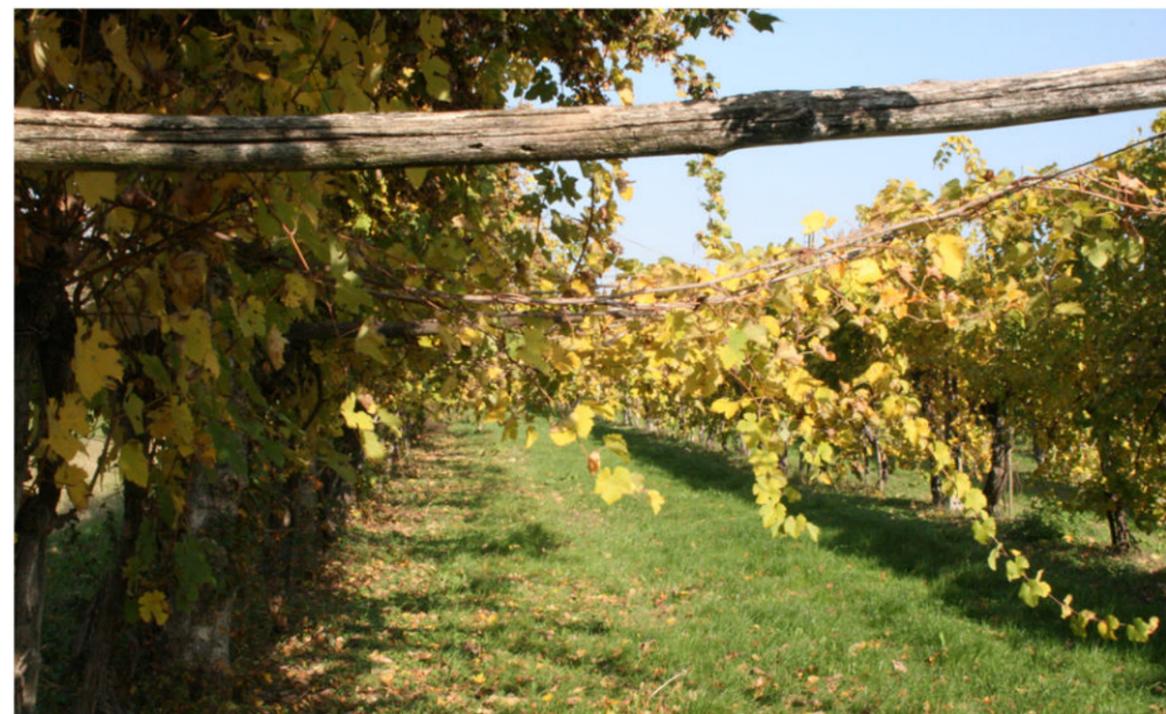
Fusto verticale di circa 2 m, sul quale sono portati tre o quattro tralci produttivi piuttosto lunghi.

Ciascun filare origina, in direzione opposta, due falde della pergola le cui estremità sono sorrette da pali "schioppi" quasi orizzontali di due o tre metri di lunghezza. A questi pali sono legati i fili della pergola che sorreggono la vegetazione.

La Pergola è un sistema di allevamento adatto a terreni fertili e dotati di una buona disponibilità idrica. Tale metodo era utilizzato anche nei secoli passati, poi si è evoluto con diverse metodologie, legate alle esigenze produttive del territorio in cui vengono applicate. I vantaggi delle pergole sono il raggiungimento di un buon equilibrio vegeto-produttivo della pianta ed una buona esposizione solare che favorisce la messa in produzione. Gli svantaggi di questo metodo sono legati all'alta resa produttiva che spesso non coincide con la resa qualitativa, specie quando viene lasciato un eccessivo numero di gemme. La potatura consiste nell'asportare la vegetazione che ha prodotto l'anno precedente e nella spuntatura a 10-12 gemme dei tralci che porteranno frutto.

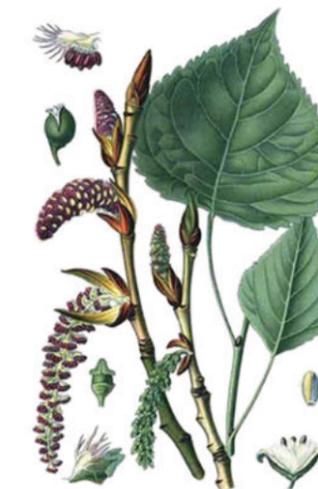
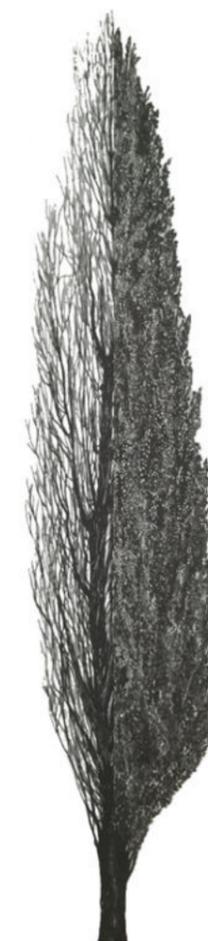
Nome comune: Pioppo cipressino

Famiglia: Salicaceae

Altezza: fino a 30 m.

Portamento: eretto, colonnare.

Habitat: terreni freschi, profondi, periodicamente inondati.

È largamente impiegata a scopo ornamentale per filari, viali alberati e rive dei corsi d'acqua formando associazioni caratteristiche con il salice.
