PLANIMETRIA STATO DI FATTO
Scala 1:11 000
0 10m 50m

STRATIFICAZIONE STORICA

CRONOLOGIA DEI RESTAURI

TECNICHE COSTRUTTIVE ANTICHE

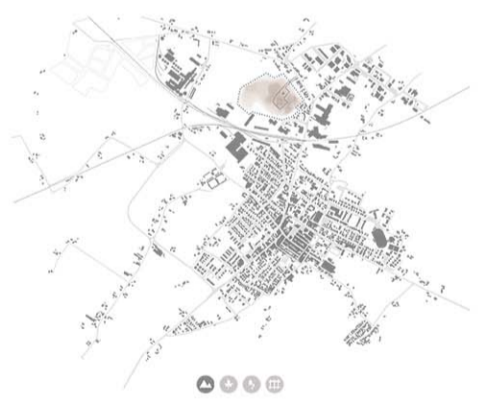
OROGRAFIA
Tra la quota della villa e la quota della città esiste un dislivello di 11 metri dovuto al successivo depositarsi di materiale nel corso del tempo

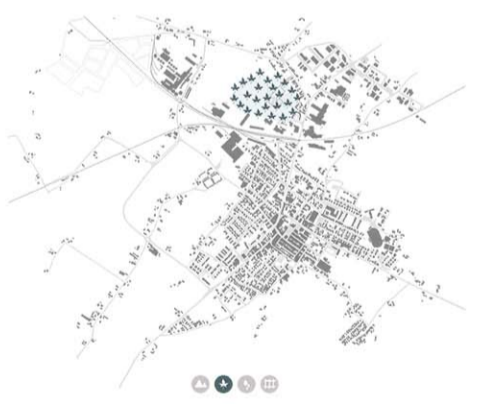
STRUTTURA VEGETALE
La villa si trova all'interno di un'Area di Riequilibrio Ecologico, immersa nella vegetazione e isolata dal suo intorno

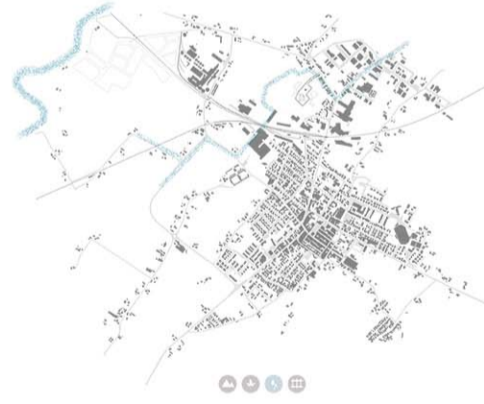
IDROGRAFIA
Attorno all'Area di Riequilibrio Ecologico scorre la Canala dei Canali e, poco più a ovest, il fiume Lamone

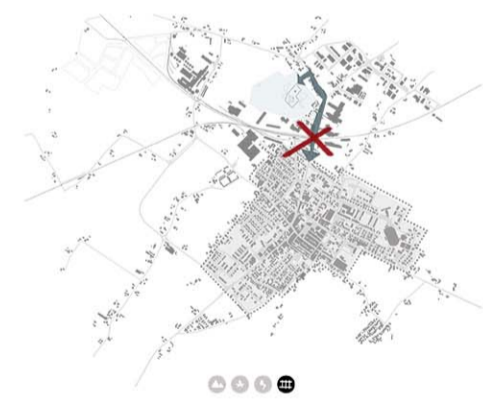
CONNESSIONI
La linea ferroviaria tra il centro storico di Russi e la Villa fa sì che il sito appaia scollegato dal paese

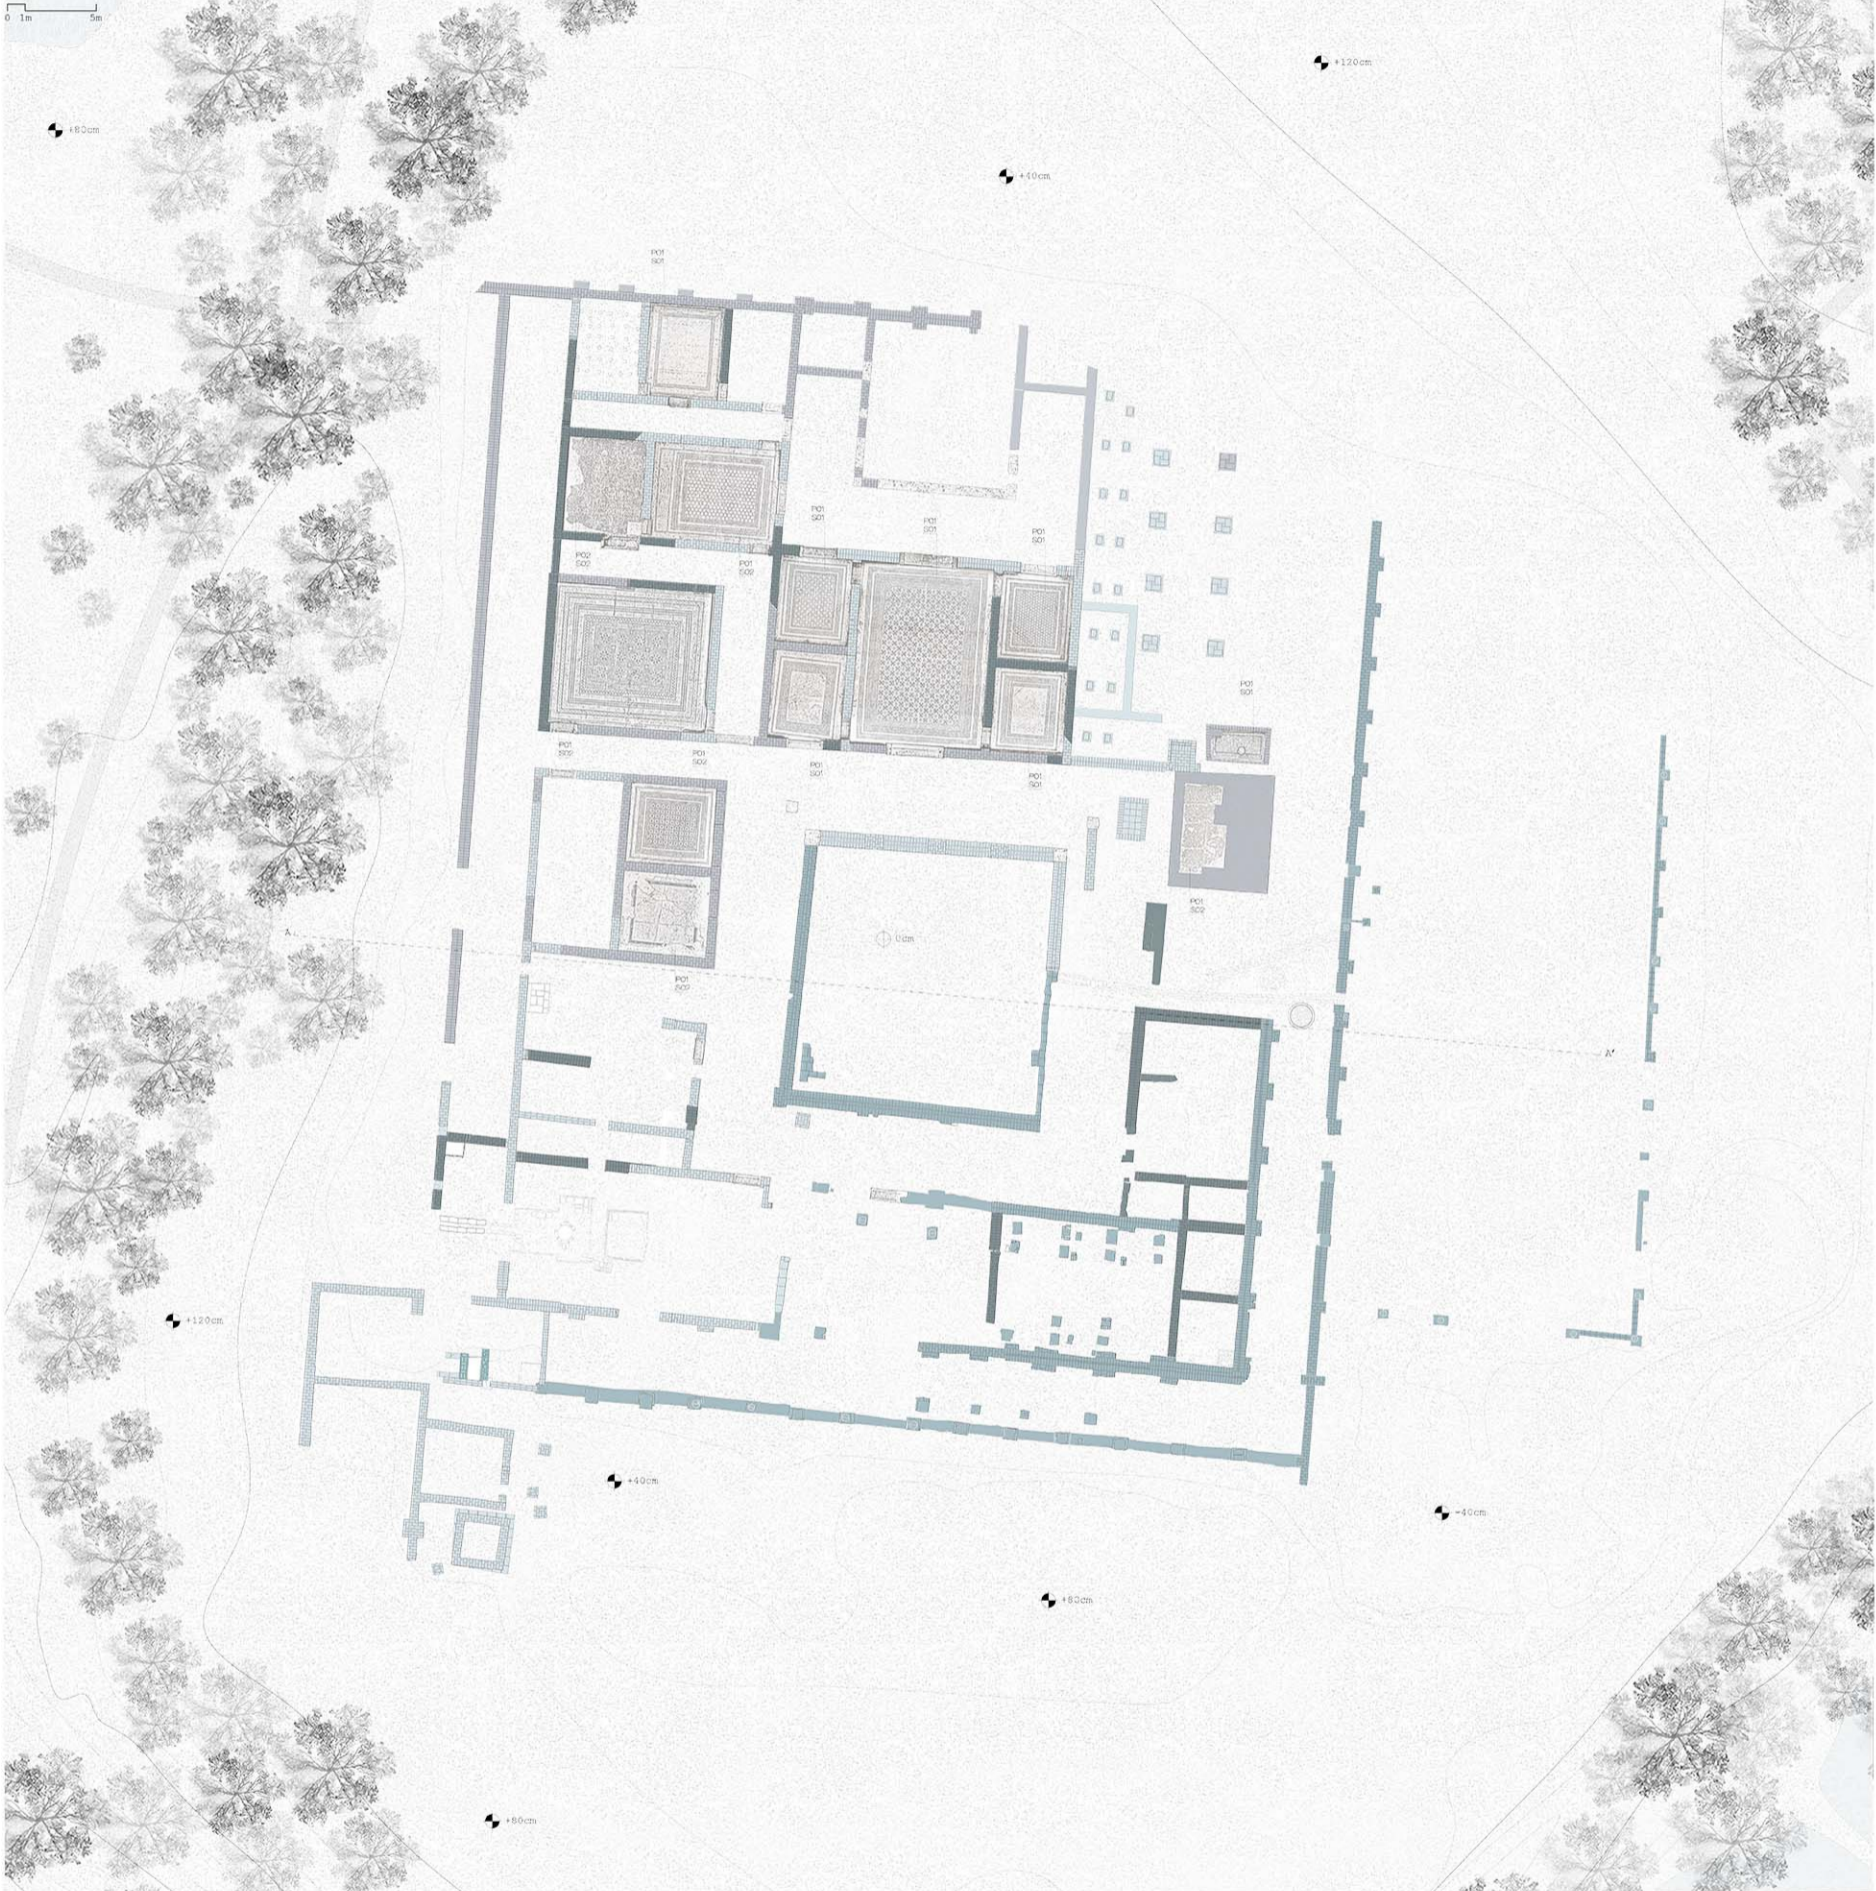
PLANIMETRIA STATO DI FATTO
Scala 1:150

Muratura portante in tegoloni piani a bordi rilevati (60x45x7,5 cm) riempiti con pezzame laterizio, intonacata. Fondazione in pezzame laterizio con rilegna di mattoni pedali pieni (30x30x7,5 cm).

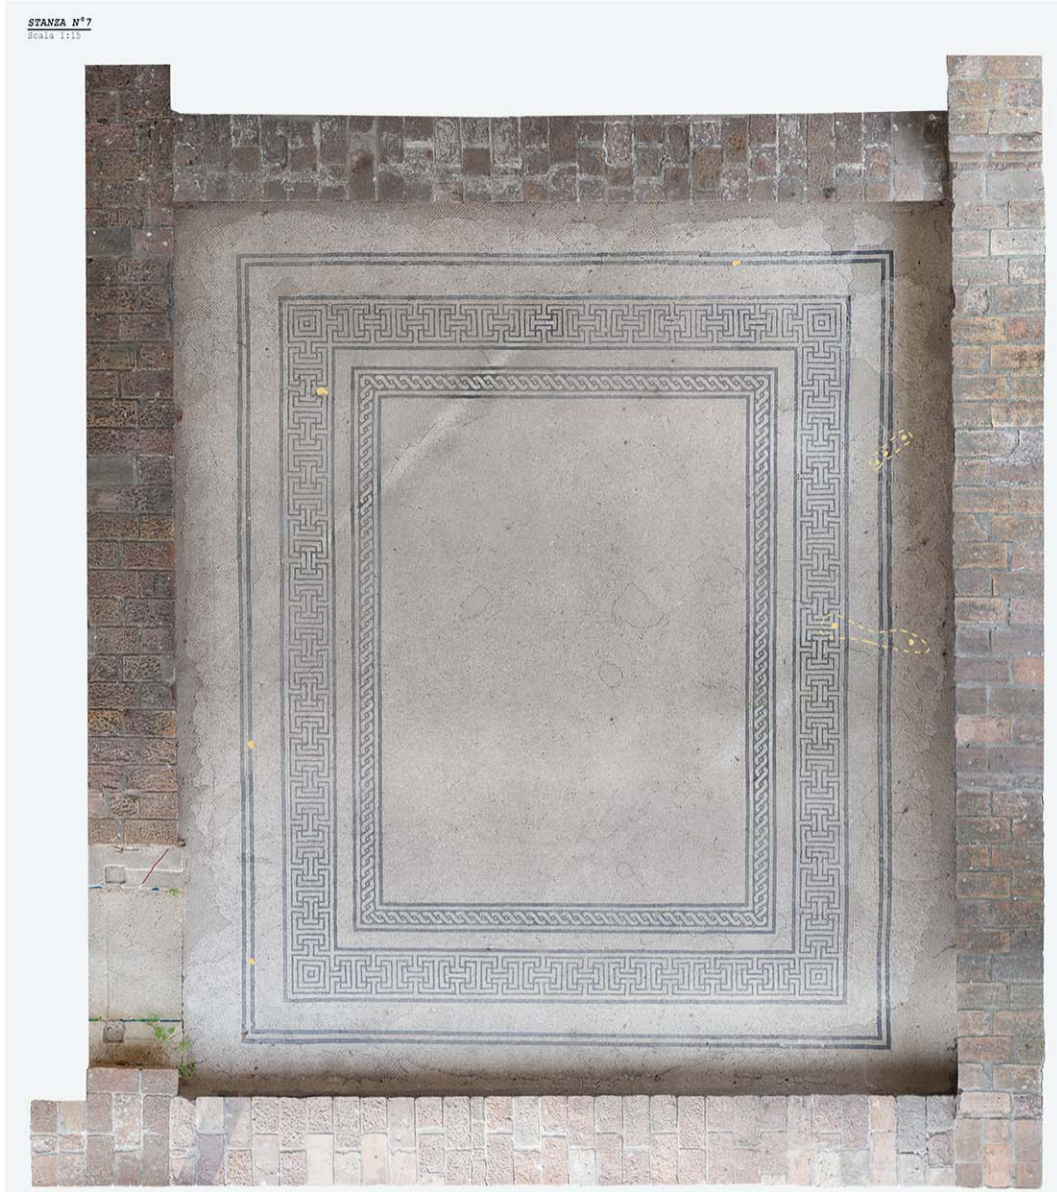
STATO DI CONSERVAZIONE: STANZA N° 7

Materiale	Alterazione	Descrizione	Retino	Causa	Intervento
Marmo bianco	Vegetazione infestante	Innesadimento localizzato di piante		Discontinuità della superficie	Trattamento diserbante e rimozione degli infestanti seguiti da lavaggi con spray di acqua a bassa pressione
Marmo bianco	Fessurazione	Soluzione di continuità nel materiale		Interventi pregressi, agenti atmosferici	Pulitura mediante aspirazione e stuccatura con malta di calce idraulica naturale
Malta	Distacco	Soluzione di continuità tra strati superficiali del materiale		Infiltrazioni d'acqua	Pulitura mediante aspirazione e stuccatura con malta di calce idraulica naturale
Marmo bianco, Marmo Nero d'Italia	Guano	Accumulo di materiali estranei con scarsa coerenza al materiale		Volatili	Pulitura con acqua deionizzata applicata con spugne

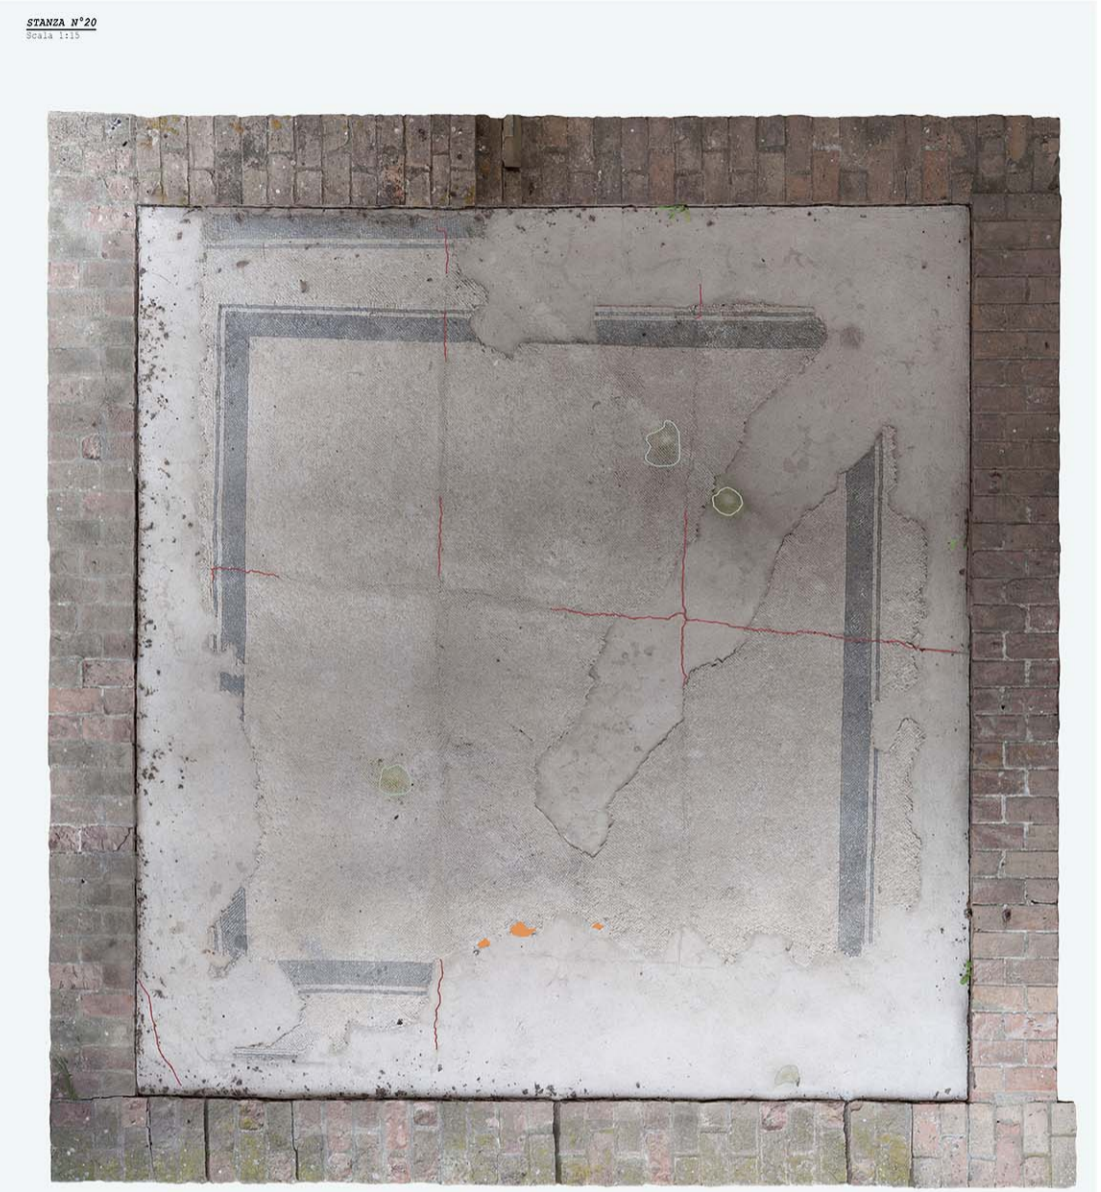
STATO DI CONSERVAZIONE: STANZA N° 20

Materiale	Alterazione	Descrizione	Retino	Causa	Intervento
Marmo bianco, Marmo Nero d'Italia	Patina biologica	Strato di natura biologica aderente sottile, sciolto e creoso alla superficie		Umidità accidentale	Disinfestazione con biocida seguita dall'asportazione con spazzole di paglia e da pulitura con acqua deionizzata
Calcestruzzo armato	Vegetazione infestante	Innesadimento localizzato di piante		Discontinuità della superficie	Trattamento diserbante e rimozione degli infestanti seguiti da lavaggi con spray di acqua a bassa pressione
Calcestruzzo armato	Fessurazione	Soluzione di continuità nel materiale		Interventi pregressi, agenti atmosferici	Pulitura mediante aspirazione seguita da sigillatura e stuccatura con malta di calce idraulica naturale
Marmo bianco, Marmo Nero d'Italia	Lacuna	Perdita di parti e messa in luce del supporto		Perdita di coesione del legante	Pulitura mediante aspirazione e incollaggio delle tessere staccatesi

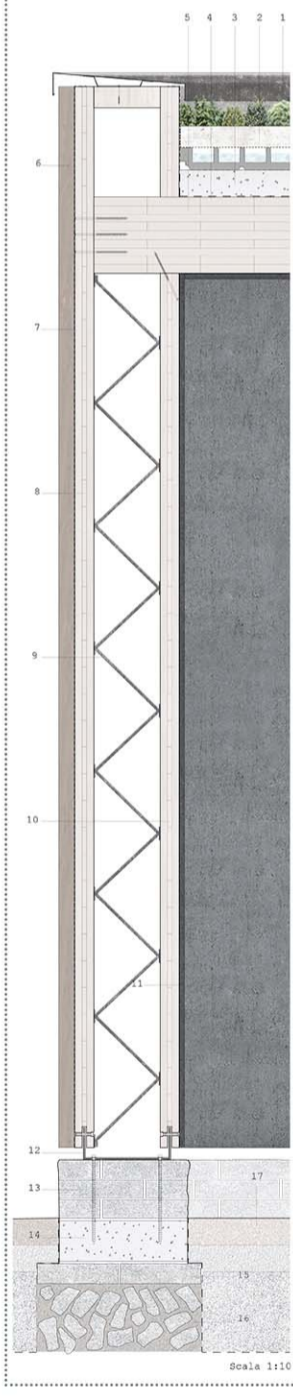
SEZIONE TERRA-CIELO

- CHIUSURA ORIZZONTALE**
01. Scaffalino metallica
 02. Tetto verde estensivo DAKU:
 - miscela di Sedum
 - DAKU ROOF SOIL 2 sp. 80mm
 - DAKU STABILFILTER SPE sp. 1.30mm

- DAKU FSD 30 sp. 80mm
 - manto impermeabile antiradice
 03. Massetto di pendenza in calcestruzzo sp. minimo 50mm
 04. Strato di separazione in tessuto non tessuto

05. Pannello Xlam sp. 285mm
- CHIUSURA VERTICALE**
06. listelli in legno di larice 50x50mm
 07. Membrana impermeabile sp. 3mm
 08. Pannello Xlam sp. 71mm
 09. Traliccio metallico

10. Pannello Xlam sp. 71mm
 11. Intenaco sp. 15mm
 12. Sistema di ancoraggio con profilo metallico a "U" e tirafondi
- MURATURA ESISTENTE**
13. Muratura di mattoni bolognesi 250x100x60mm

14. Cordolo in calcestruzzo sp. 150mm
 15. Risega di fondazione in mattoni romani 300x300x75mm
 16. Fondazione romana in pezzane laterizio
- SUOLO**
17. Terra battuta stabilizzata:

- sabbia sp. 10mm
 - ghiaia (inerti fini) sp. 10mm
 - ghiaia (inerti grossi) sp. 30mm
 - strato di separazione in tessuto non tessuto
