NOVUM PODIUM URBE

Proposta di Restauro, Conservazione e Valorizzazione
del Complesso Birarelli ad Ancona

Tesi in
“Progetto, Storia e Restauro”

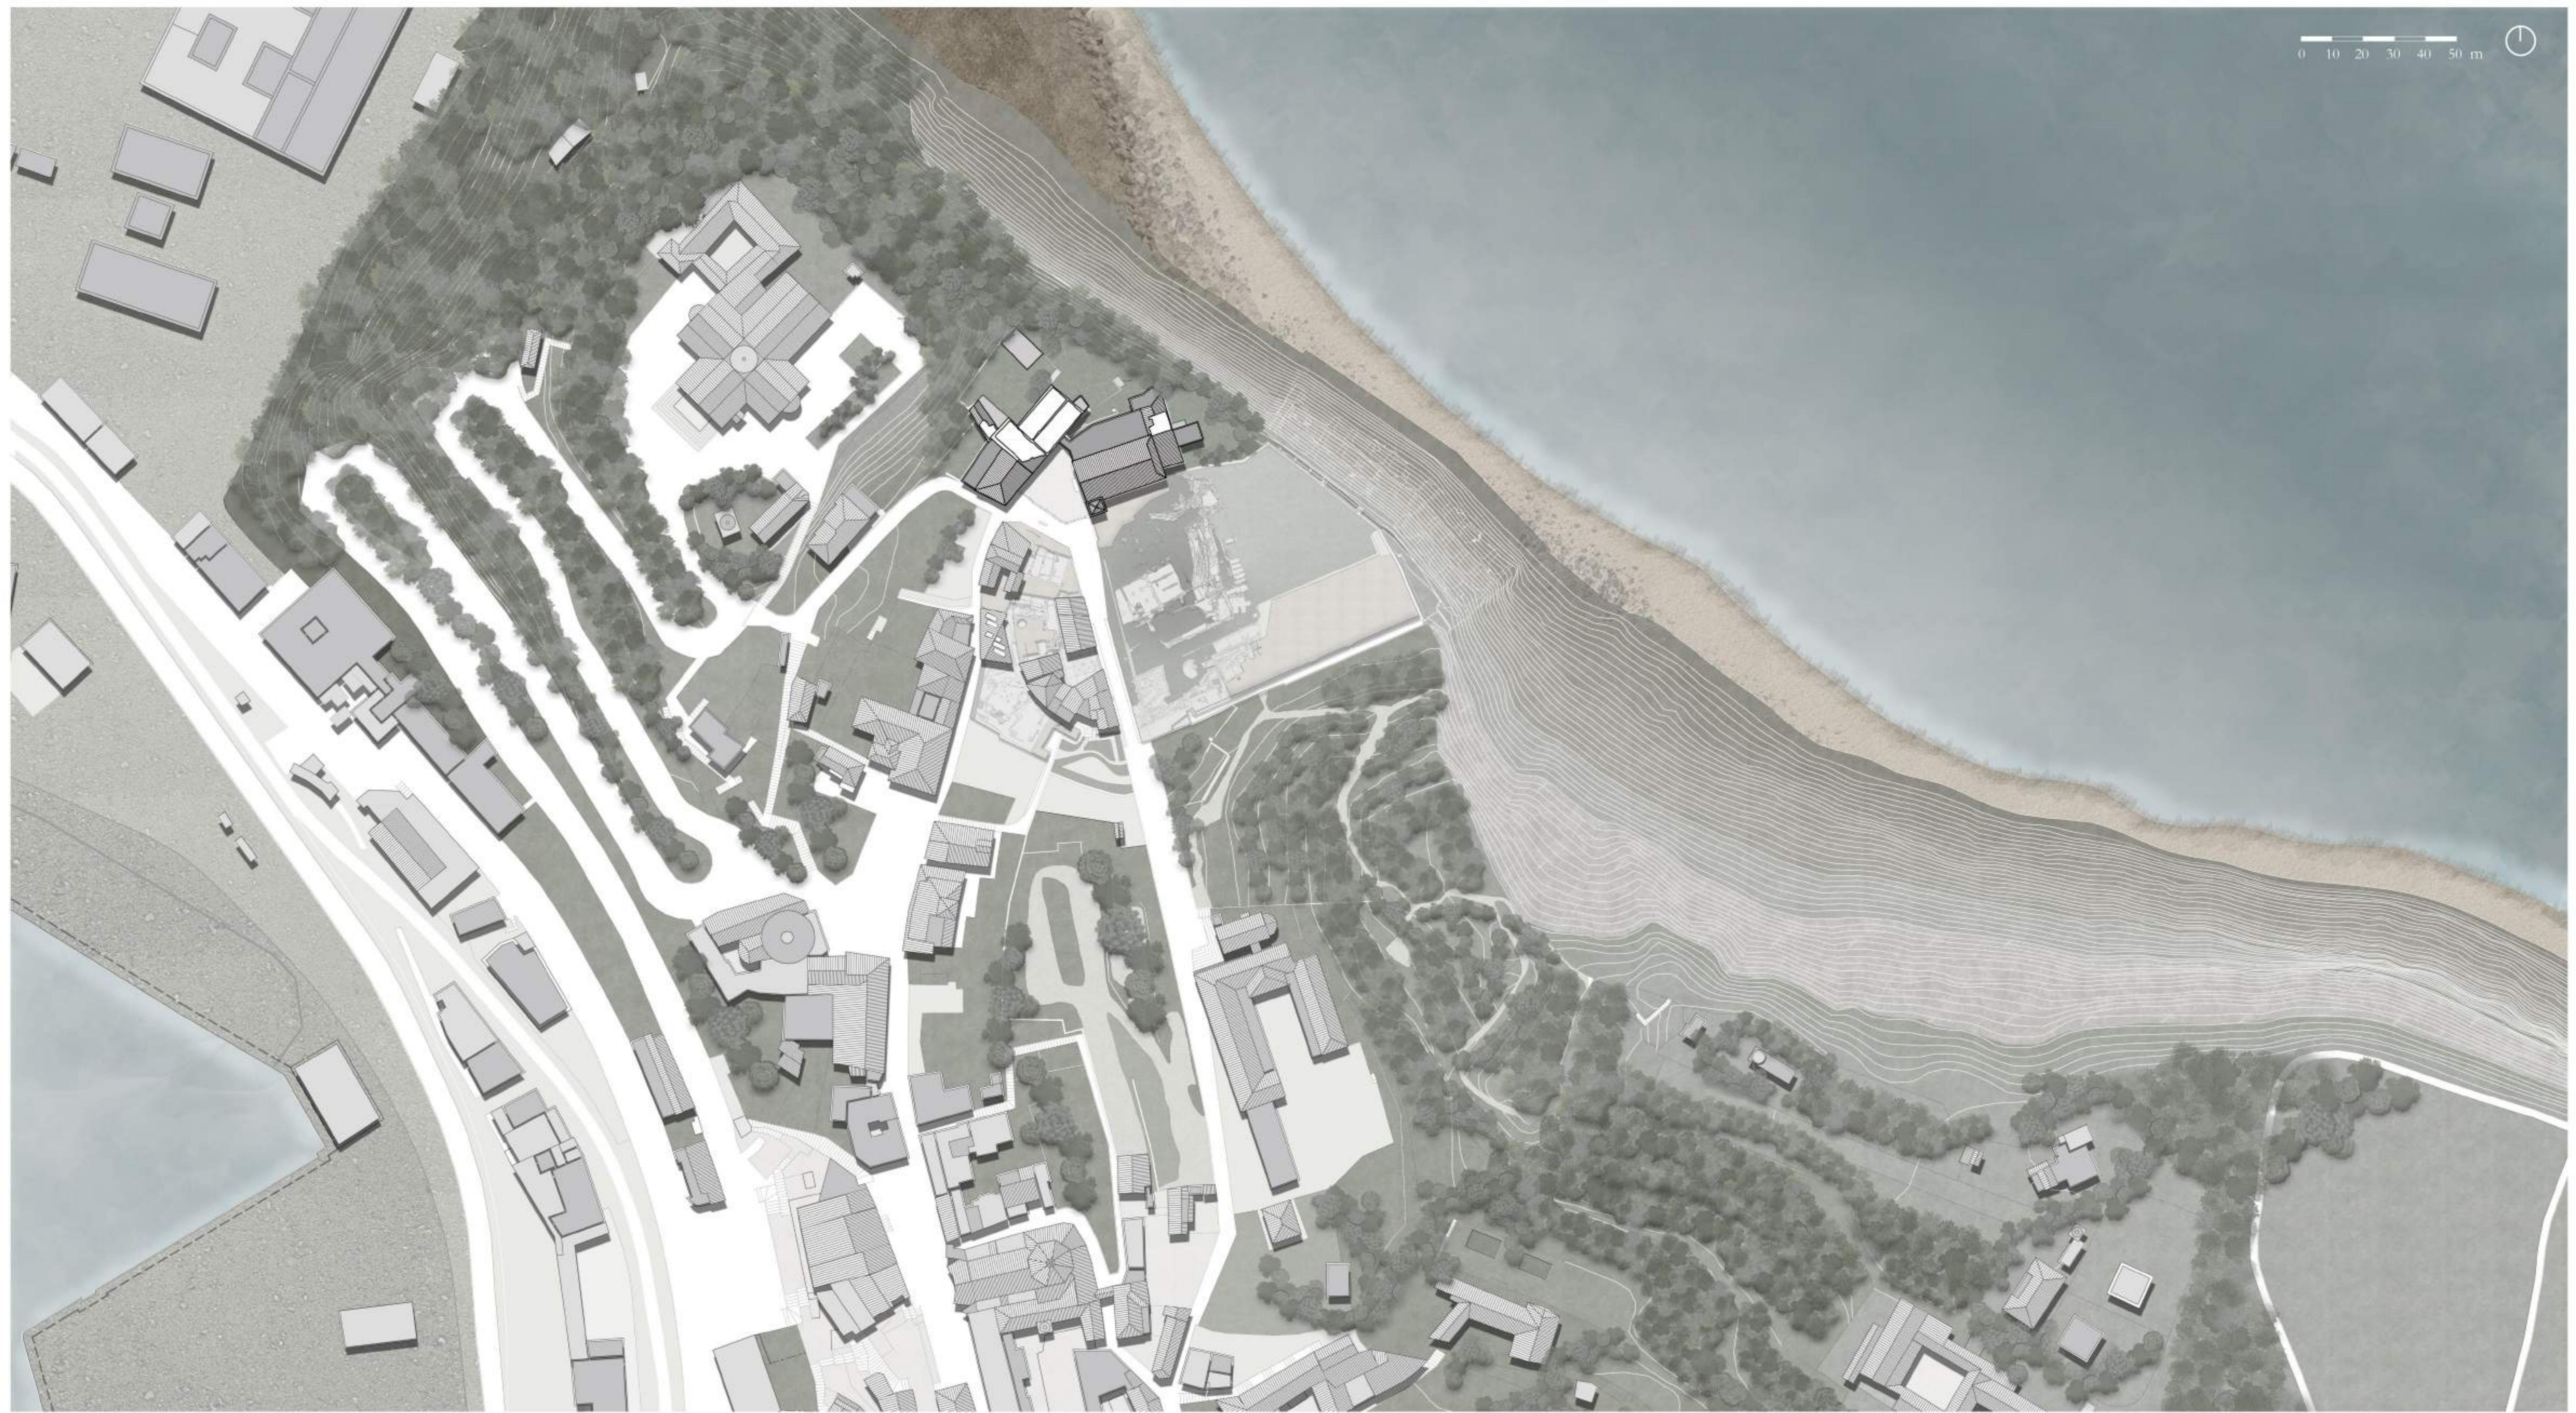
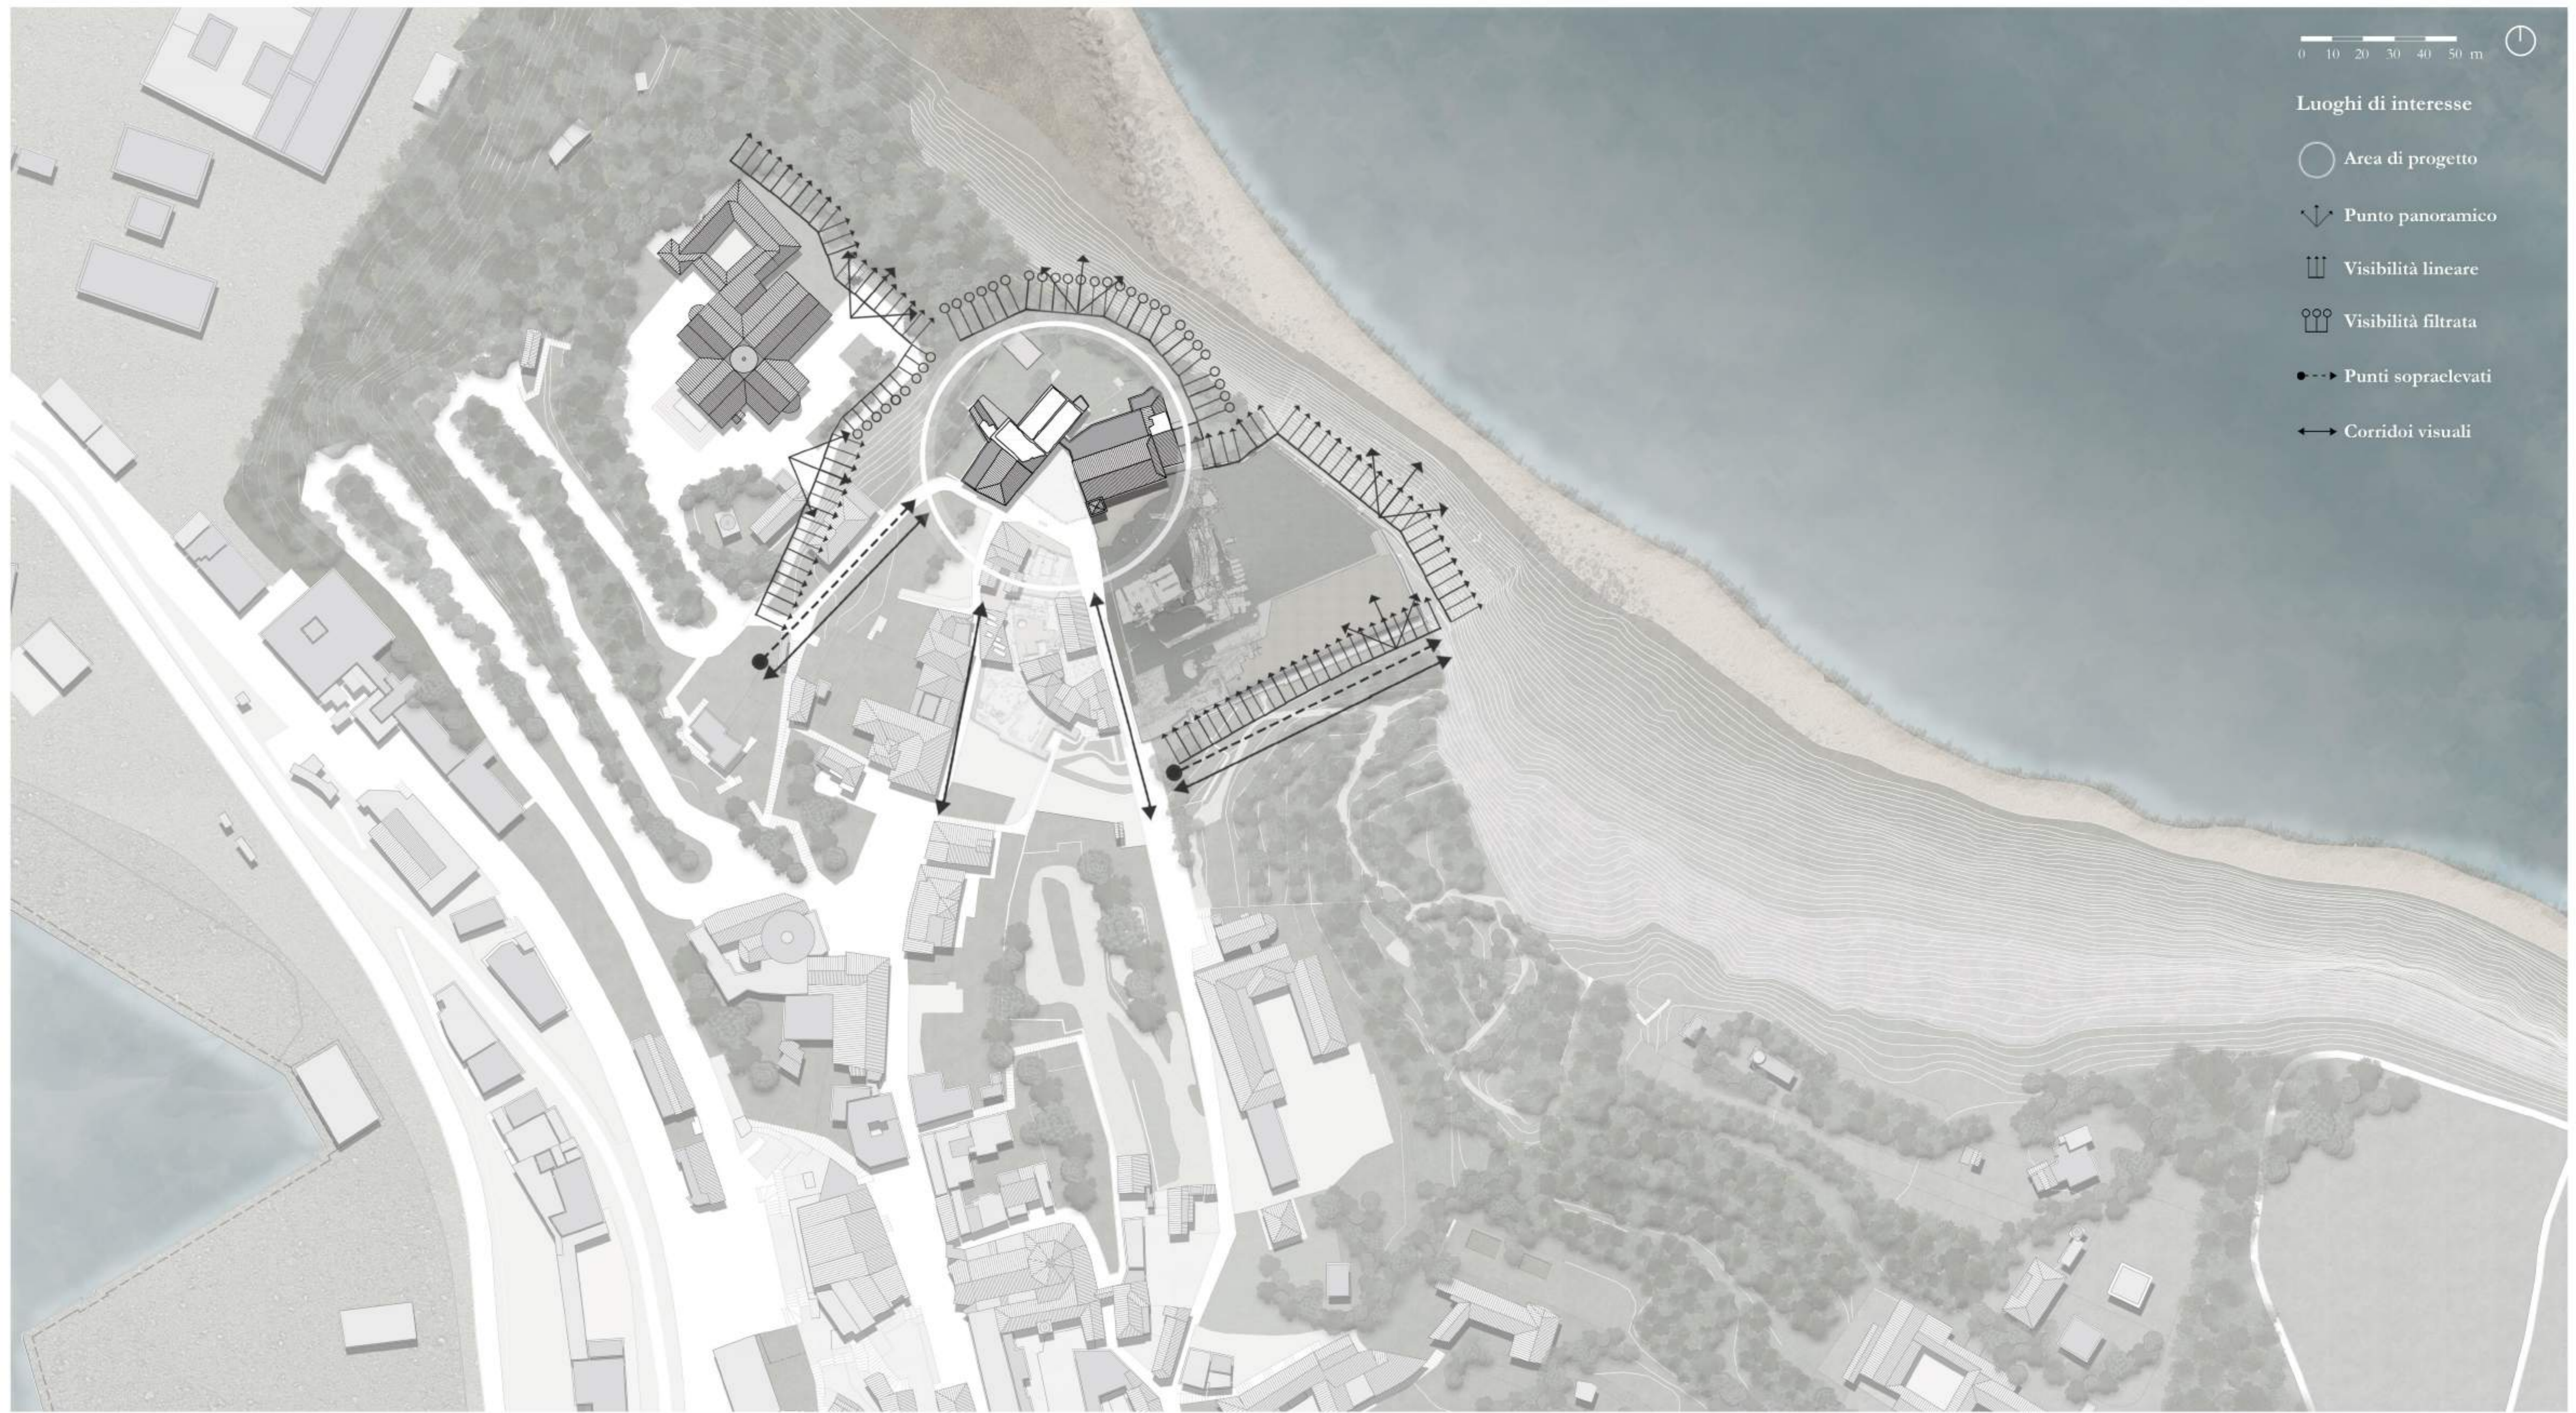
3.1 INQUADRAMENTO PAESAGGISTICO - Analisi percettiva

- Area di progetto
- ↘ Punto panoramico
- ≡ Visibilità lineare
- ⊞ Visibilità filtrata
- > Punti sopraelevati
- ↔ Corridoi visuali

TAVOLA 3.1: INQUADRAMENTO PAESAGGISTICO - Analisi percettiva

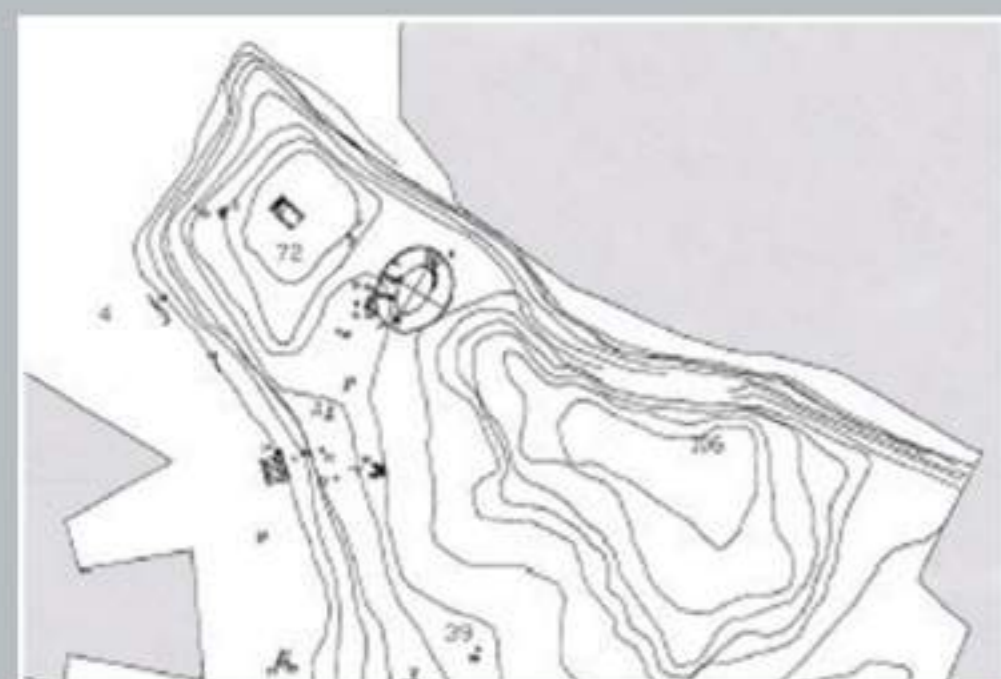
Carta archeologica su base orografica (Sebastiani S., "Città antiche in Italia, Ancona", L'Erma di Bretschneider, Roma, 1996, p. 96)

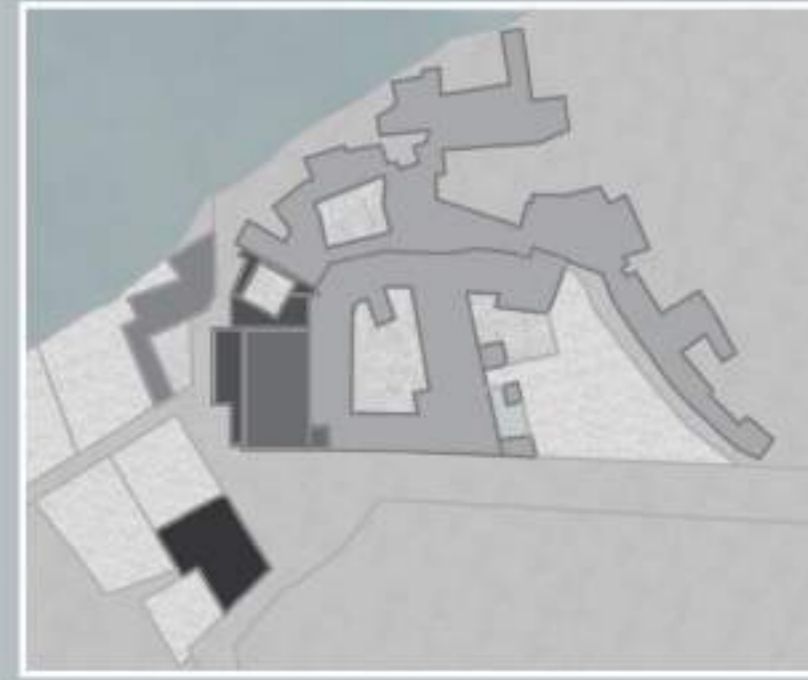
1818 - Chiesa : viene riperta al culto
1835 - Convento: diventa sede del tribunale civile e penale

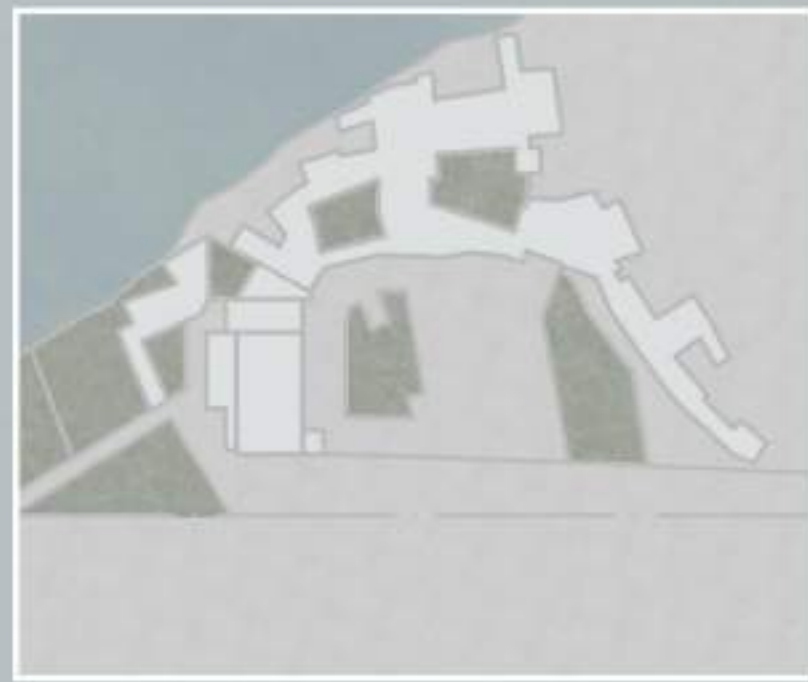
1812 - Il complesso conserva il sistema di orti e giardini presente nel 1700

1812 - "Pianta terrena del Monastero delle MM. Canonichesse Lateranensi di S. Bartolomeo di Ancona posto in detta città." (<http://www.cflr.beniculturali.it> - Collezione Imago)

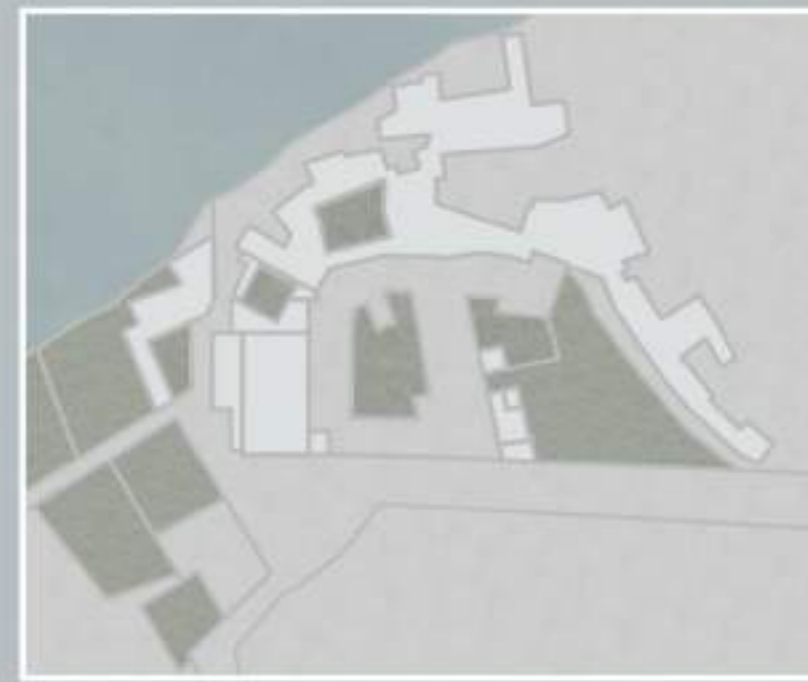
1835 - Chiesa: il sistema di orti e giardini resta quasi invariato

1835 - "Catasto gregoriano: Porto e città di Ancona" (<http://www.cflr.beniculturali.it> - Collezione Imago)

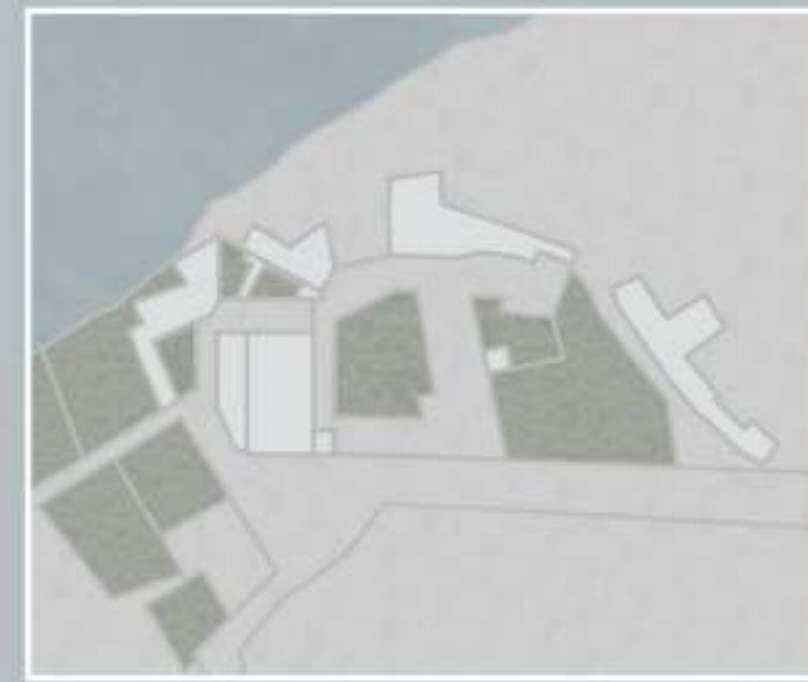
1844 - Il sistema di orti e giardini si adegua alle nuove forme dei volumi del complesso

1844 - "Carta topografica della città di Ancona" (<http://www.cflr.beniculturali.it> - Collezione Imago)

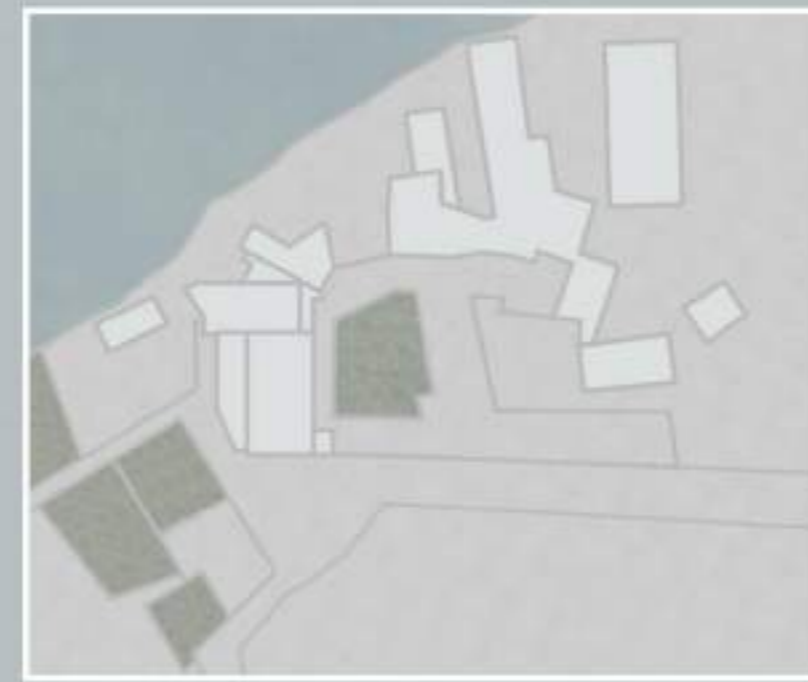
1883 - Il sistema di corti, orti e giardini si riduce a seguito della comparsa di nuovi volumi del complesso

1883 - "Pianta topografica della città di Ancona" (<http://www.culturaitalia.it> - Scheda: Asirpac.-cultu.-marche.it)

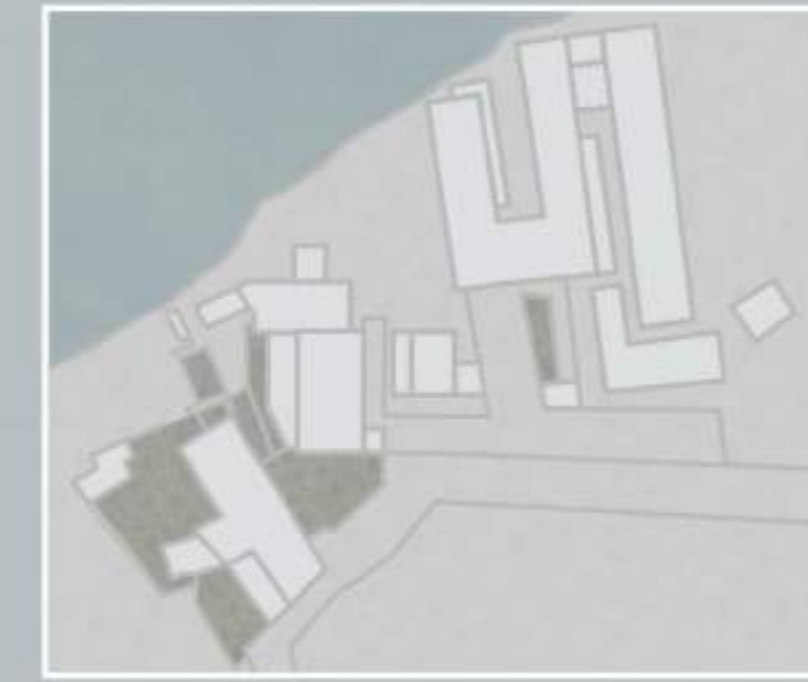
1937 - Gli orti sono quasi completamente scomparsi mentre è presente un nuovo sistema di corti e compare il sagrato

1937 - "Stralcio della carta prebellica del Guasco a A. Maria della Piazza" (M. Natalucci, *Ancona attraverso i secoli*, Unione Arti Grafiche, Città di Castello, 1968, Vol. II, p 105)

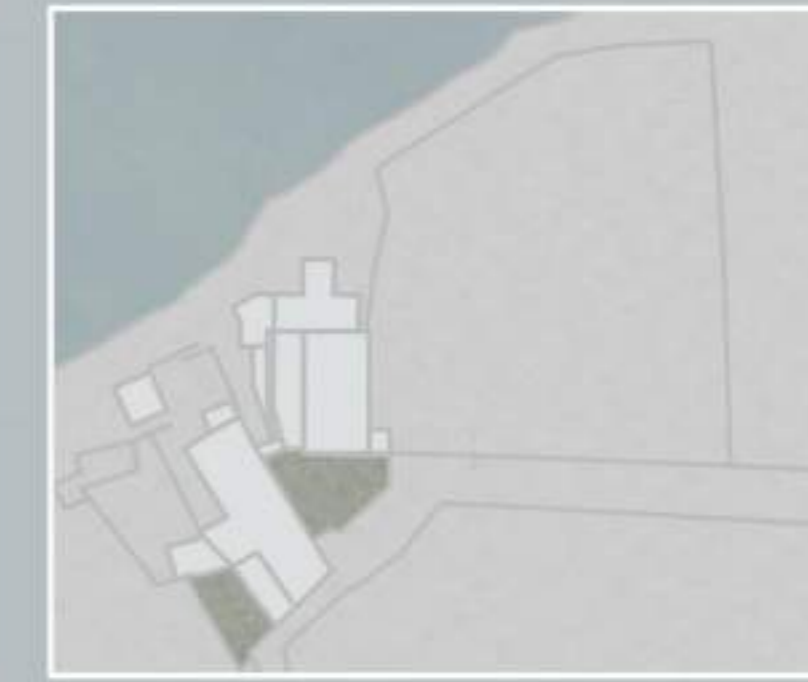
1992 - Il nuovo sistema di corti appare ridotto e non ben definito; si mantiene lo spazio del sagrato

1992 - "Stralcio di mappa catastale di Ancona" (MiBAC, Soprintendenza per i beni ambientali e architettonici delle Marche - Ancona, Cat. gen. I.C.C.D. N°1100047022-A, allegano N°1)

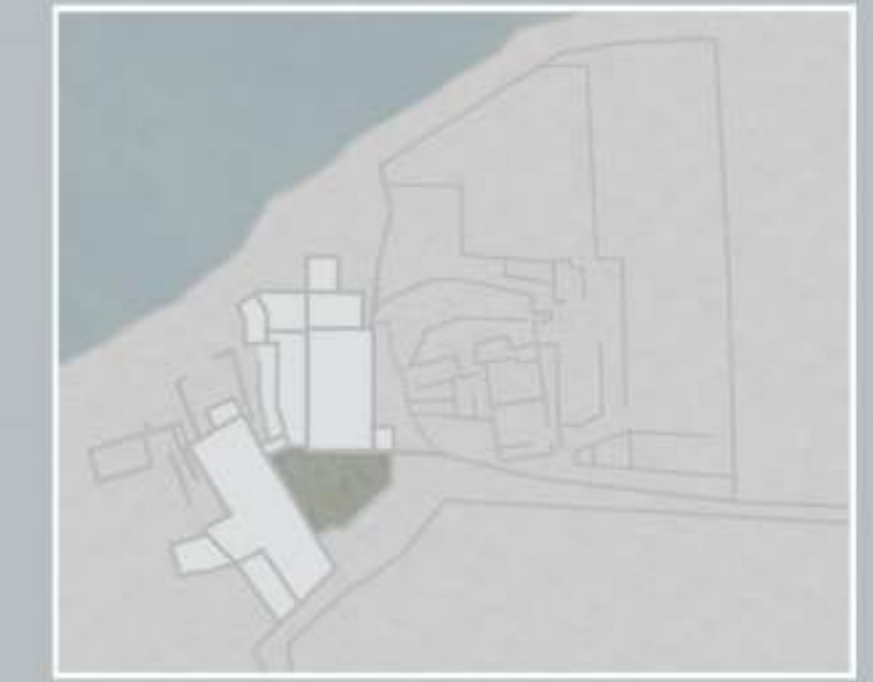
2020 - Il sistema di corti, orti e giardini è scomparso, gli spazi esterni non sono più definiti; si conferma la presenza del sagrato

2021 - "Ortofoto zenitale -Ancona" (MiBAC, Soprintendenza per i beni ambientali e architettonici delle Marche - Ancona)

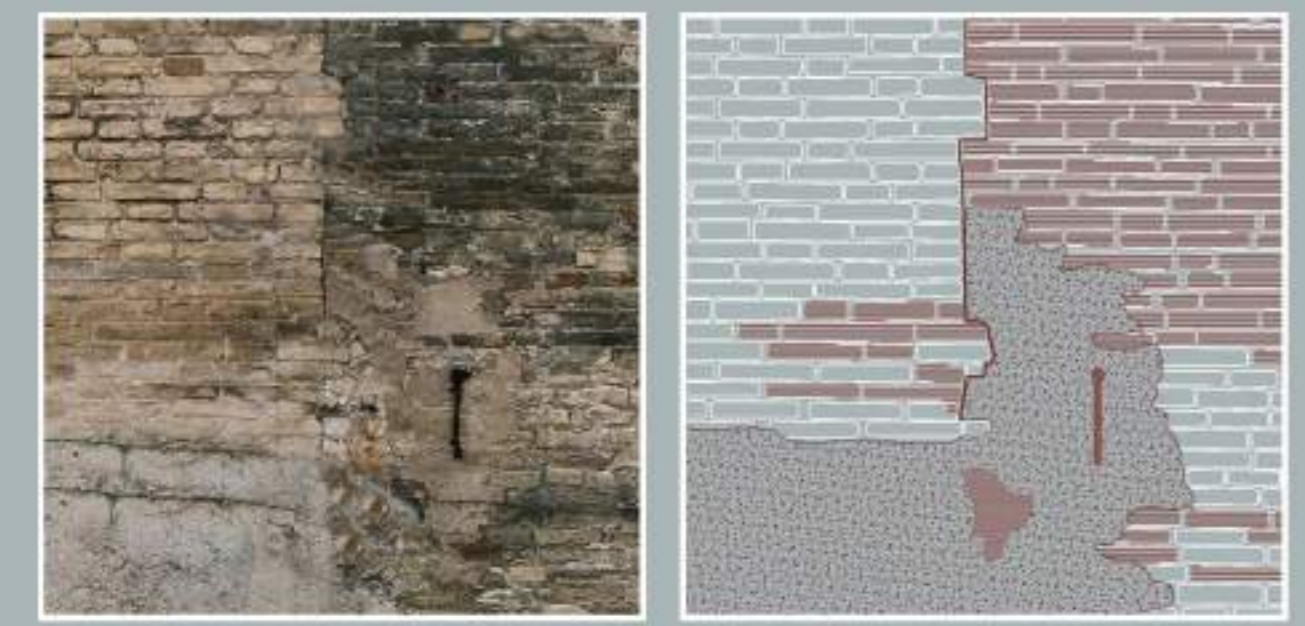
Int 2: SUPERFICI IN CONCI DI PIETRA

D1: Deposito superficiale
 D3: Frattura
 D7: Erosione dei giunti di malta
 D8: Rappezzo incongruo

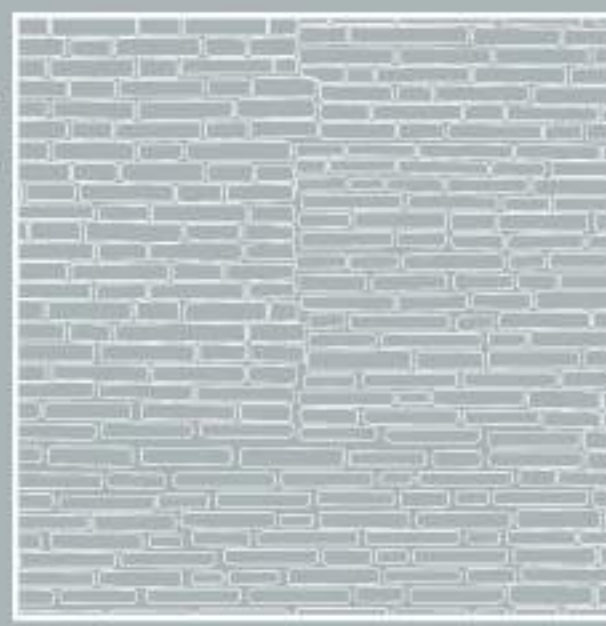
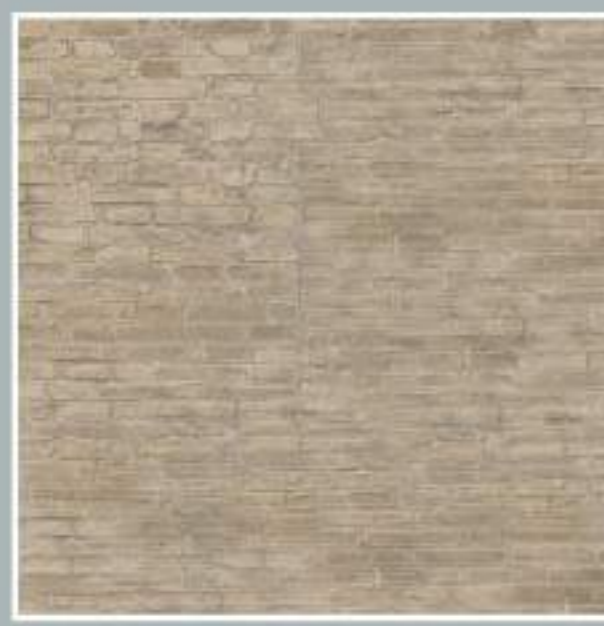
Int 2: SUPERFICI IN CONCI DI PIETRA

- PLT 2: Idrolavaggio
- PLT 3: Rimozione stuccature
- PLT 4: Trattamento antimicotico
- PLT 2: Rimozione presidi metallo
- CSD 2: Stuccatura
- PTZ 2: Protezione ai silicati

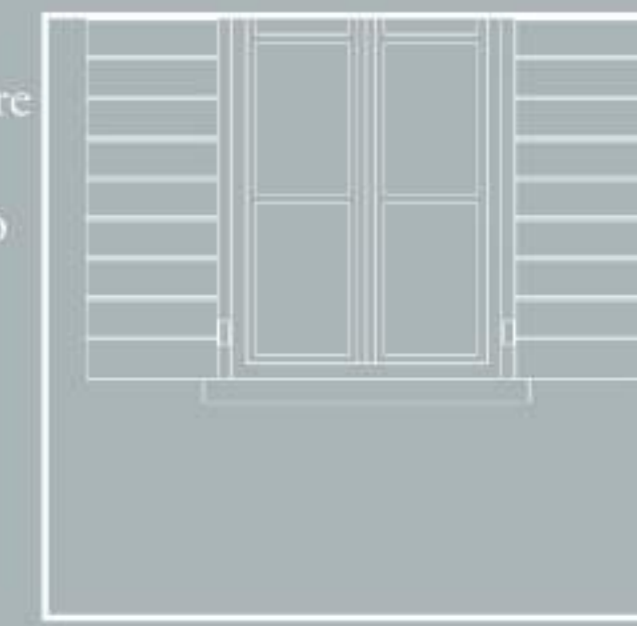
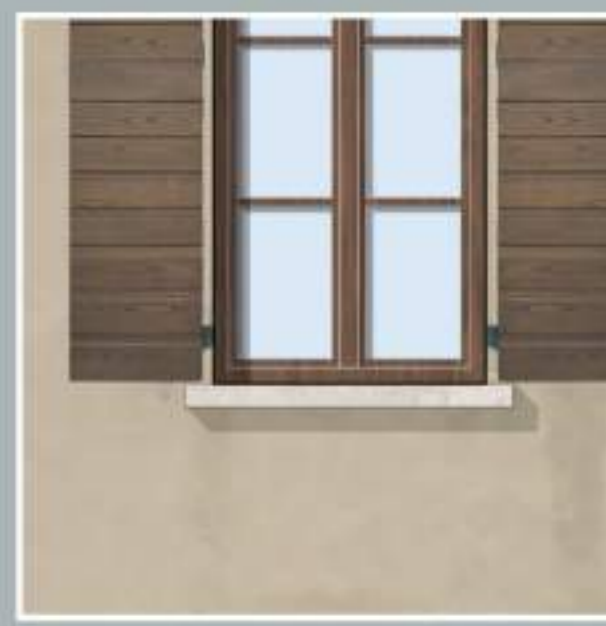
Int 3: SUPERFICI INTONACATE

- PLT 1: Idrolavaggio
- SMG 1: Smontaggio tamponature
- PLT 3: Rimozione stuccature
- PLT 4: Trattamento antimicotico
- PLT 1: Idrolavaggio
- CSD 1: Preconsolidamento
- CSD 2: Stuccatura
- INT 1: Integrazione cuci-scuci
- PTZ 1: Tinteggiatura
- PTZ 2: Protezione

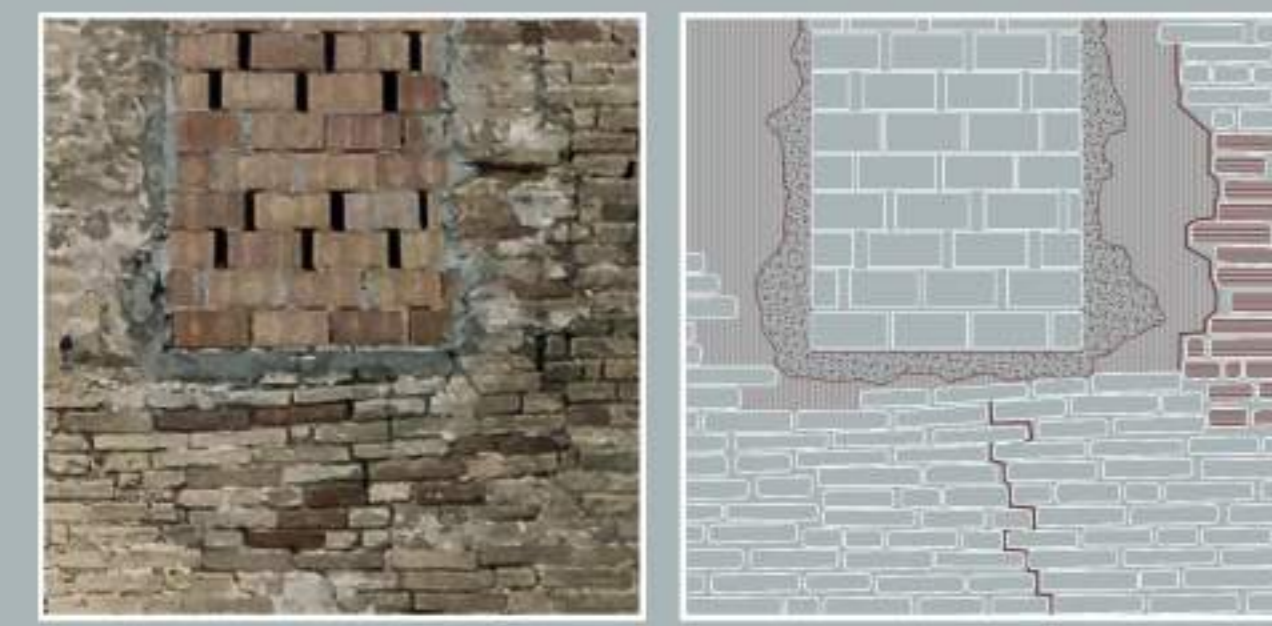
Int 1: SUPERFICI IN LATERIZI FACCIA A VISTA

- D1: Deposito superficiale
- D3: Frattura
- D4: Mancanza
- D8: Rappezzo incongruo

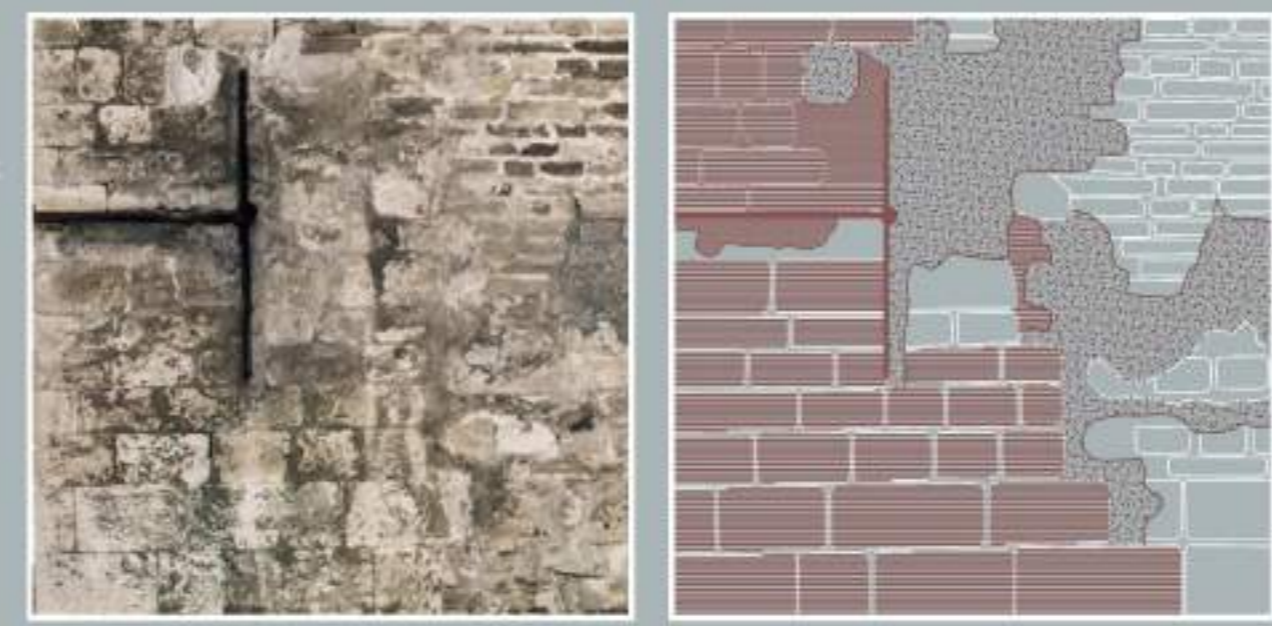
Int 2: SUPERFICI IN CONCI DI PIETRA

- D1: Deposito superficiale
- D5: Patina biologica
- D7: Erosione dei giunti di malta
- D8: Rappezzo incongruo

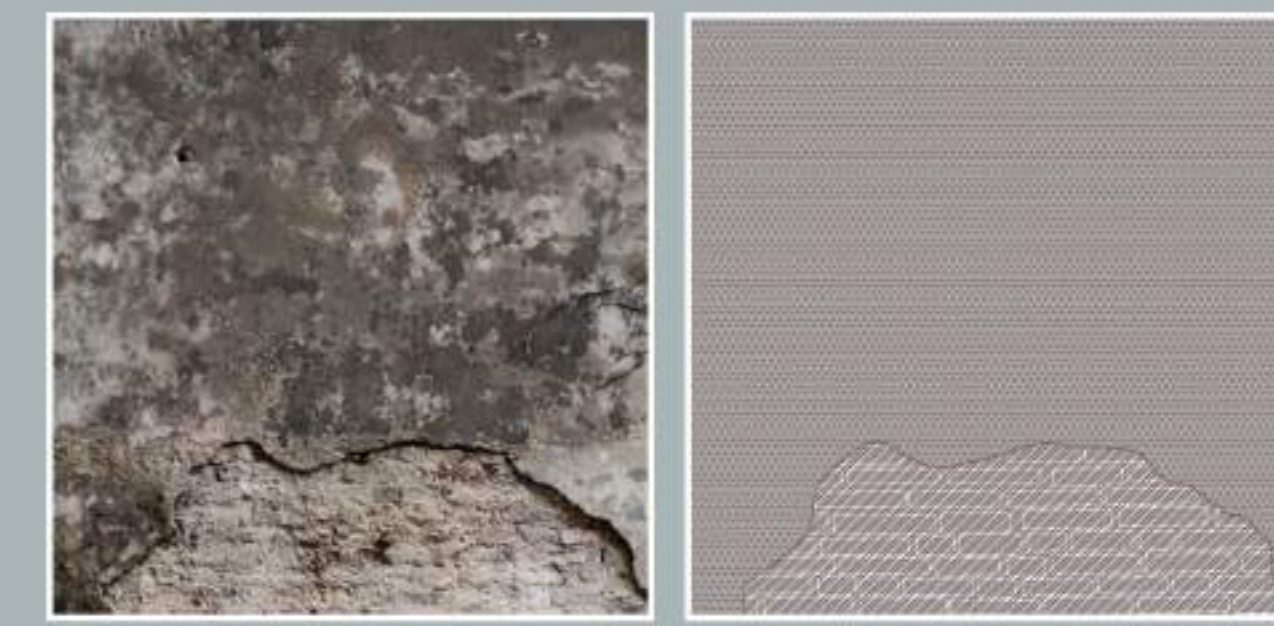
Int 3: SUPERFICI INTONACATE

- D2: Erosione
- D5: Patina biologica

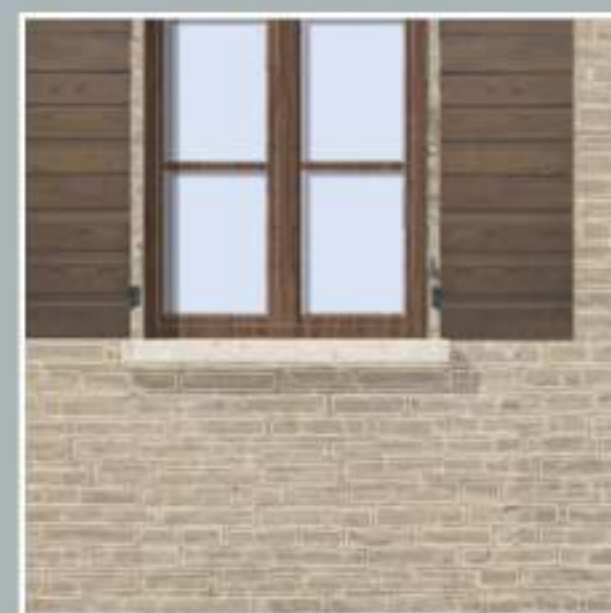
Int 1: SUPERFICI IN LATERIZI FACCIA A VISTA

PLT 1: Idrolavaggio
 SMG 1: Smontaggio tamponature
 PLT 2: Rimozione presidi metallo
 PLT 3: Rimozione stuccature
 PLT 4: Rimozione alterazioni
 PLT 5: Trattamento antimicotico
 PLT 1: Idrolavaggio
 CSD 1: Preconsolidamento
 CSD 2: Stuccatura
 INT 1: Integrazione cuci-scuci
 PTZ 2: Protezione

PLT 1 - Idrolavaggio: Blando idrolavaggio delle superfici in laterizio con acqua deionizzata atomizzata a pressione controllata con ausilio di camere di atomizzazione e ugelli orientabili.
PLT 2 - Rimozione e sostituzione di presidi metallici: Rimozione cavi, discendenti ecc.
PLT 3 - Rimozione: Rimozione di eventuali stuccature, sigillature o integrazioni eseguite con materiale cementizio mediante utilizzo di microscalpelli e microincisori.
PLT 4 - Rimozione: Rimozione di depositi e alterazioni dovute alla presenza di elementi metallici e croste nere mediante ausilio di microsabbiatrici.
PLT 5 - Trattamento antimicotico: Rimozione microflora e patina biologica con irrorazione sulla vegetazione, previa diluizione del biocida in acqua, applicato con specifici nebulizzatori.

SMG 1 - Smontaggio: Cauto smontaggio degli elementi di tamponatura con cernita e recupero del materiale riutilizzabile.

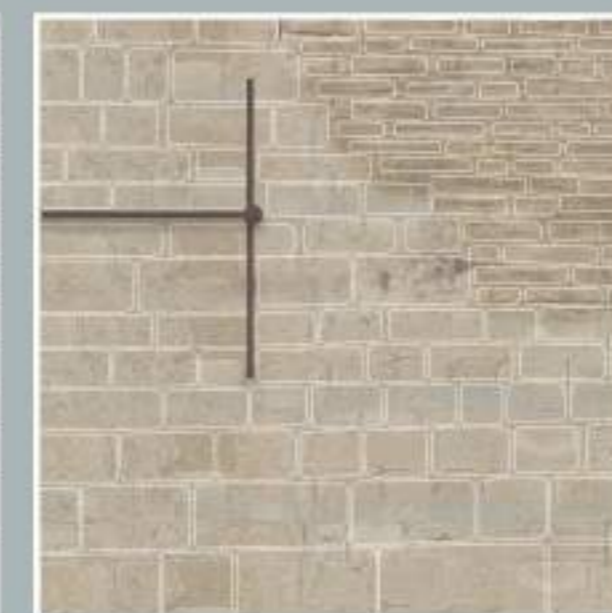
Int 2: SUPERFICI IN CONCI DI PIETRA

PLT 2: Idrolavaggio
 PLT 3: Rimozione stuccature
 PLT 4: Trattamento antimicotico
 PLT 2: Rimozione presidi metallo
 CSD 2: Stuccatura
 PTZ 2: Protezione ai silicati

CSD 1 - Preconsolidamento: Messa in sicurezza delle porzioni di intonaco in fase di distacco mediante trattamenti coesivi, come iniezioni di consolidamento a base di nanocalci, silicato di etile o operazioni di salva bordi.
CSD 2 - Stuccatura: Ricicatura delle lesioni mediante l'applicazione dell'impasto di malta a base di calce idraulica naturale NHL2 a basso contenuto di sali (o con grassello di calce).

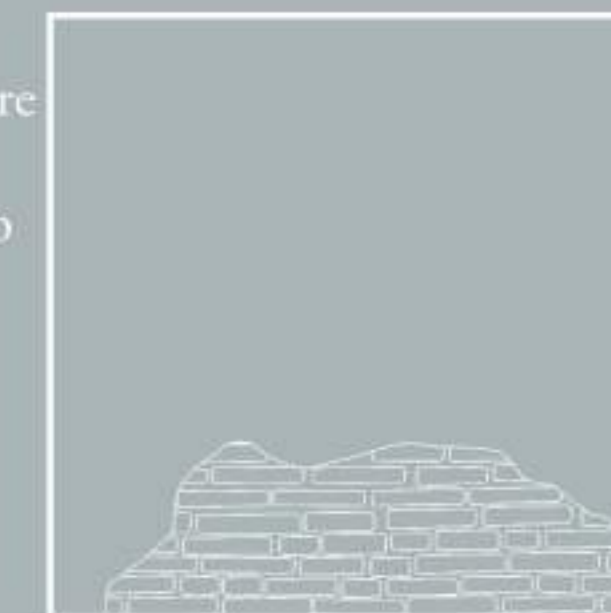
Int 3: SUPERFICI INTONACATE

PLT 1: Idrolavaggio
 SMG 1: Smontaggio tamponature
 PLT 3: Rimozione stuccature
 PLT 4: Trattamento antimicotico
 PLT 1: Idrolavaggio
 CSD 1: Preconsolidamento
 CSD 2: Stuccatura
 INT 1: Integrazione cuci-scuci
 PTZ 1: Tinteggiatura
 PTZ 2: Protezione

INT 1 - Integrazione mediante "cuci-scuci": Rimozione degli elementi ammalorati e successiva sostituzione con altri sani il più possibile analoghi per forma, dimensione, materiale e tecniche di lavorazione a quelli rimossi o mancanti.

PTZ 1 - Tinteggiatura: Trattamento a base di 'acquetta', ovvero di silicato di etile con polvere di mattone, applicato con un vaporizzatore a bassa pressione.
PTZ 2 - Protezione: Applicazione a pennello di prodotto consolidante a base di silicato d'etile sulla superficie interessata.

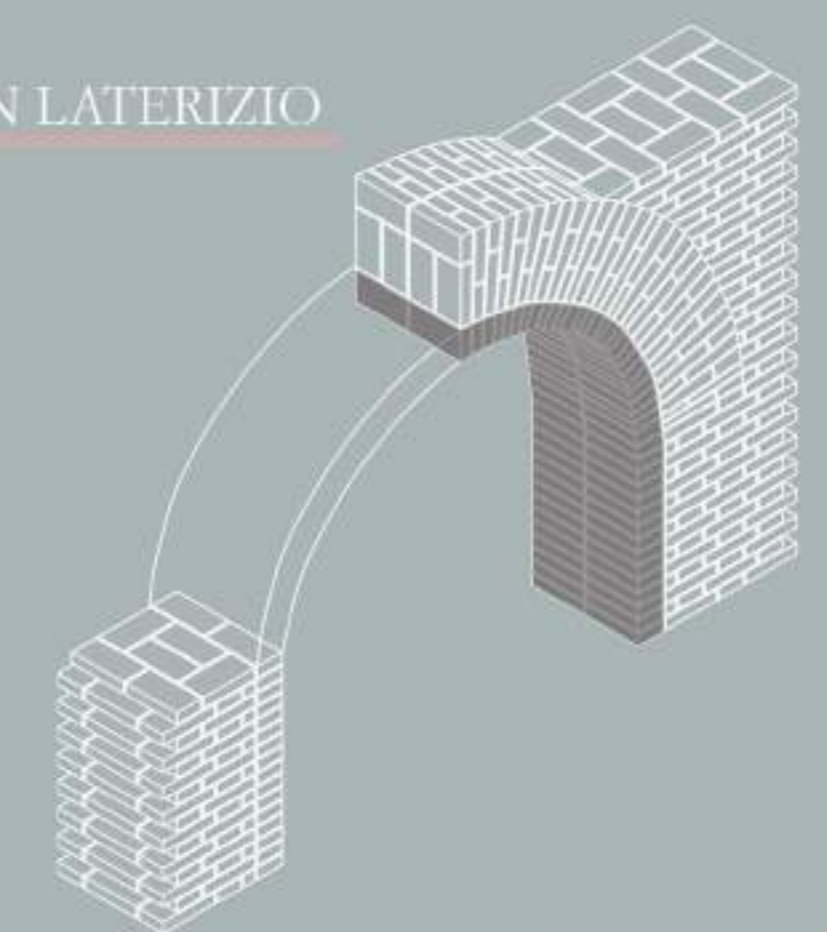
SV_INT 1: SOTTARCO IN LATERIZIO

1. Laterizi pieni dim 25x12x5,5cm
2. Laterizi posti di testa dim 25x12x5,5cm
